## Wurzeleinwuchs in Abwasserleitungen und Kanäle „ergänzende Feldversuche“

- Endbericht -  
(Aktenzeichen: IV - 9 – 041 105 280)

Ministerium für Umwelt, Naturschutz, Landwirtschaft  
und Verbraucherschutz des Landes Nordrhein-  
Westfalen

IKT – Institut für Unterirdische Infrastruktur  
Exterbruch 1  
45886 Gelsenkirchen  
[www.ikt.de](http://www.ikt.de)

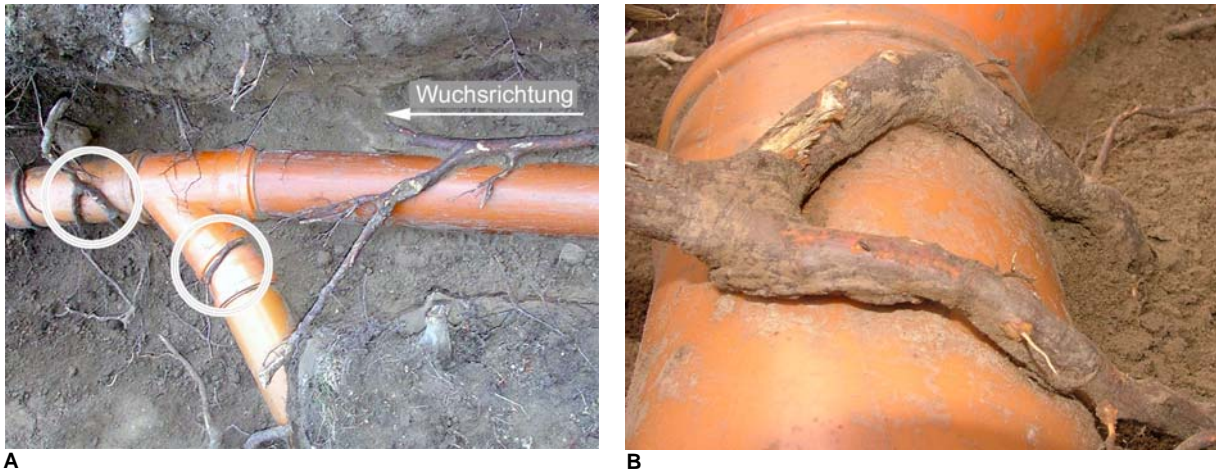
**Abb. 13:** Untersuchungsstelle A: Wurzelwachstum in der Nähe von Entwässerungsleitungen. **A** Die Wurzeln sind im Bettungsmaterial parallel der Leitung gewachsen (Pfeil Wuchsrichtung). An einigen Stellen sind sie direkt auf der äußeren Oberfläche der Leitung gewachsen (kreisförmige Markierung). **B** Detailsicht einer Kontaktzone zwischen Wurzel und Leitung. Die Wuchsform der Wurzeln wird durch die Form der Leitung beeinflusst.

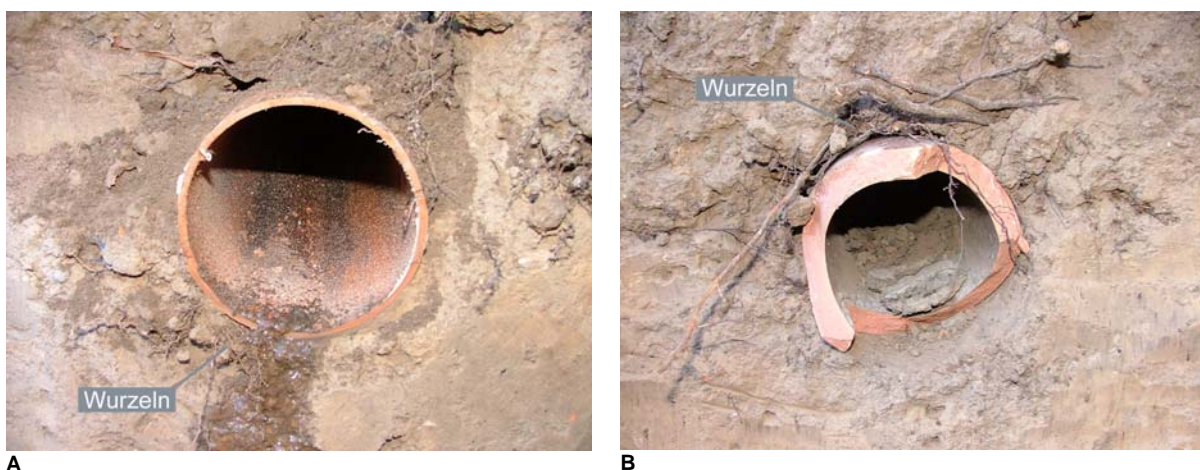
**Abb. 14:** Untersuchungsstelle B: Wurzelwachstum in der Nähe von Entwässerungsleitungen. **A** Im Sohlenbereich der PVC-Leitung haben sich feine Wurzeln ausgebreitet. **B** Der Scheitelbereich der Steinzeugleitung ist von älteren Wurzeln durchzogen.

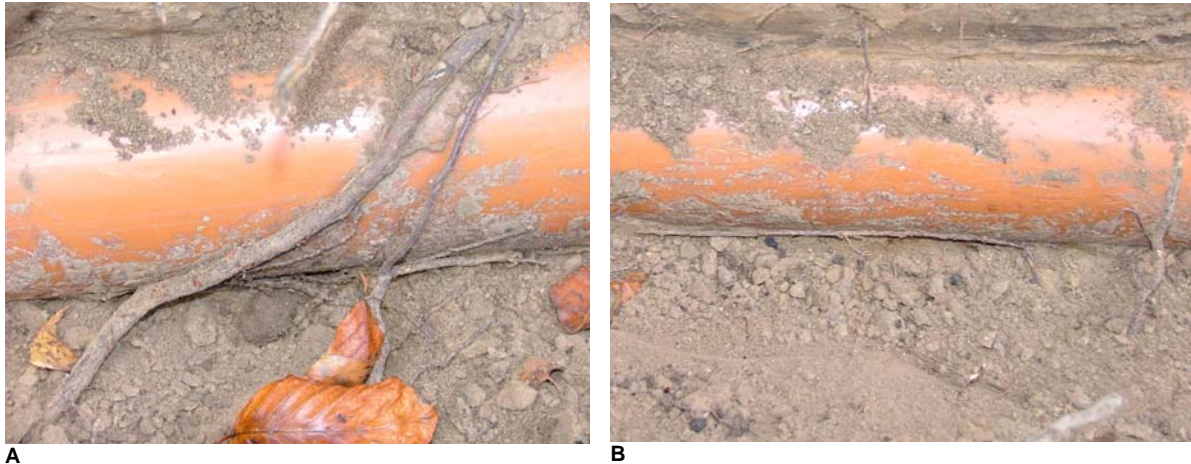
**Abb. 15:** Untersuchungsstelle C: Wurzelwachstum in der Nähe von Entwässerungsleitungen. **A** Im direkten Kontakt zur Rohrwandung haben sich Wurzeln ausgebreitet. **B** Eine Wurzel folgt der Leitung im Zwickelbereich. Der umgebende Boden ist frei von Wurzeln.

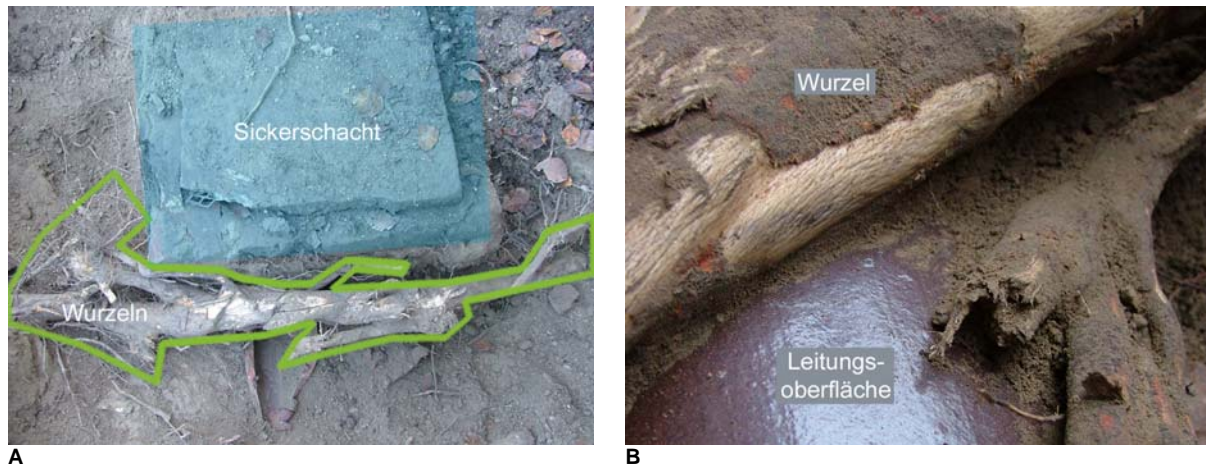
**Abb. 16:** Untersuchungsstelle D: Wurzelwachstum in der Nähe von Entwässerungsleitungen. **A** Wurzeln (grün hervorgehoben) haben sich in der direkten Umgebung eines Sickerschachtes (blau hervorgehoben) stark ausgebreitet. **B** Detailansicht einer verholzten Wurzel, die der Leitungsoberfläche einer Keramikleitung anliegt.

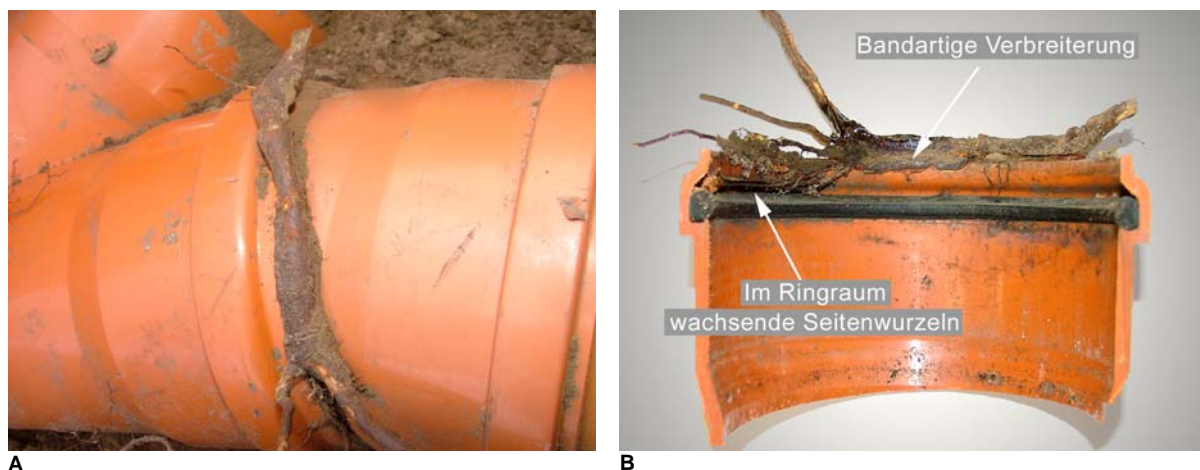
**Abb. 17:** Eine Wurzel umwächst eine Rohrverbindung. **A** Die Wurzel liegt auf dem Ringspalt der Rohrverbindung. **B** Nach Öffnen der Rohrverbindung: Die Wurzel hat sich verzweigt, zum Teil bandartig verbreitert und sich in Richtung des Dichtelementes ausgebreitet, nachdem sie den Ringspalt ausgefüllt hat. Sie hat jedoch nicht die Dichtlippe überwunden und ist nicht in den Querschnitt der Leitung gewachsen.

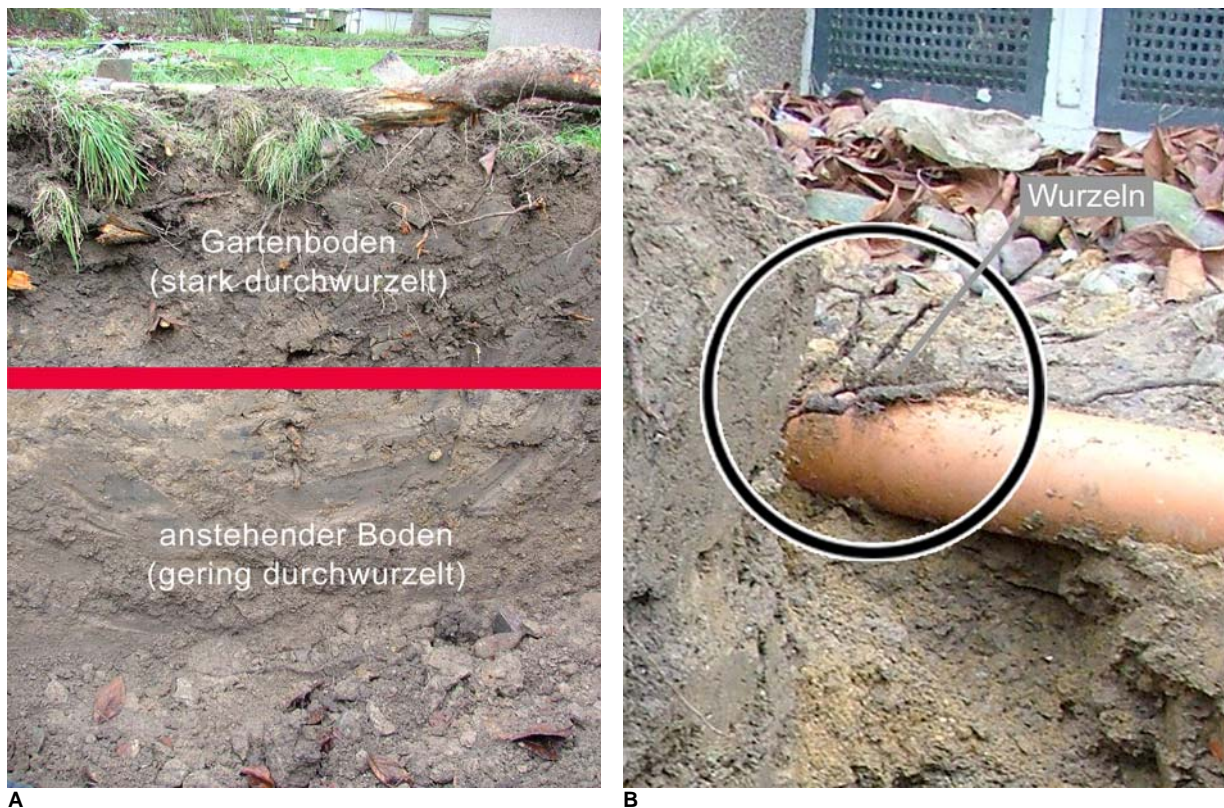
**Abb. 20:** Untersuchungsstelle A. **A** Bodenprofil. **B** Es ist deutlich zu erkennen, dass Wurzeln vermehrt im Bettungs- bzw. Verfüllmaterial der Leitung gewachsen sind. Der umgebende Boden ist nahezu frei von Wurzeln.

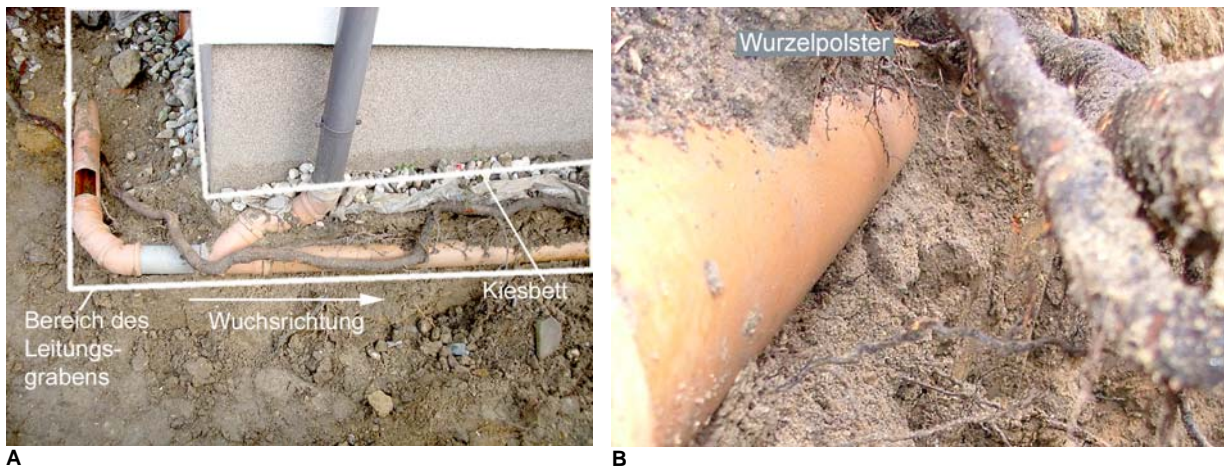
Die Wurzel hatte sich im Bereich des Leitungsgrabens offensichtlich stark vergrößert und dabei die Leitung beschädigt. Die Leitung befindet sich zum Teil unterhalb der Wurzel und ist zum Zeitpunkt der Aufgrabung mit einem Stück HT-Rohr saniert (Abb. 21 A). Anhand des Alters des Baumes bzw. des Hauses und der Leitung ist für dieses Untersuchungsobjekt folgender zeitlicher Verlauf nachzuweisen:

**Abb. 21:** Untersuchungsstelle B: Wurzelwachstum im Leitungsbereich. **A** Wurzelverlauf im Bereich des Leitungsgrabens. Ein Abschnitt der Leitung wurde durch ein Reparaturstück (HT-Rohr, grau) saniert. **B** Die Wurzeln sind parallel zur Leitung gewachsen und haben auf der äußeren Oberfläche der Leitung Wurzelpolster gebildet.

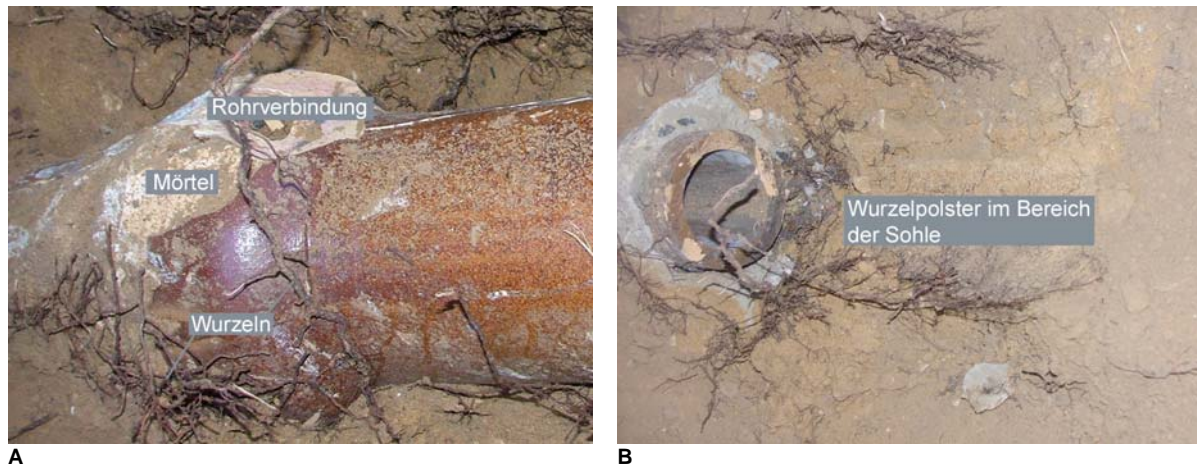
**Abb. 28:** Untersuchungsstelle A **A** Die mit Mörtel abgedichtete Muffe ist mit einem Wurzelgeflecht überzogen **B**. Im Sohlbereich findet sich ebenfalls ein Wurzelpolster.

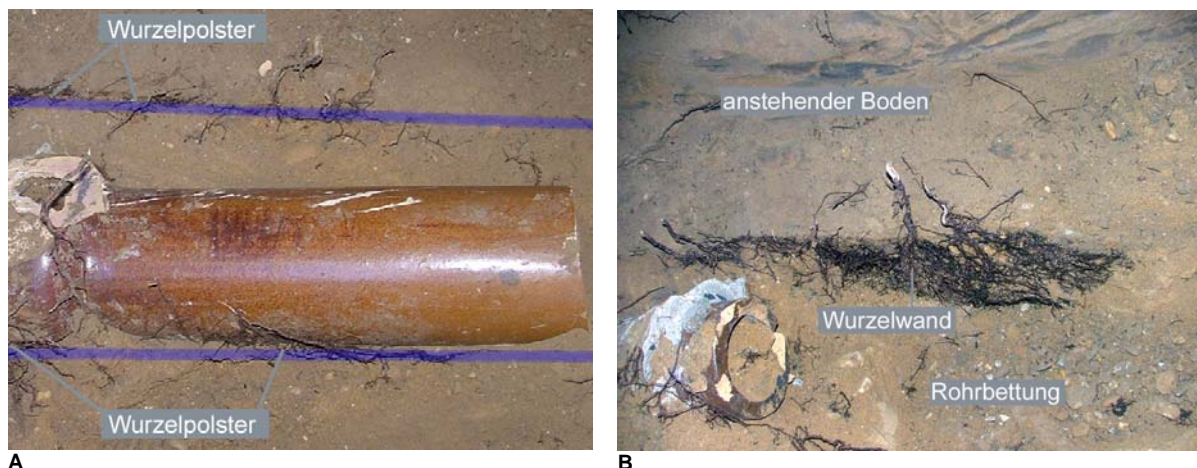
**Abb. 29:** Untersuchungsstelle A: Wurzelwachstum im Leitungsgraben. **A** Der Verlauf des Leitungsgrabens (blau markiert) wird durch Wurzelpolster abgebildet. **B** An der Grenzfläche zwischen sandiger Bettung und dem anstehenden Boden haben sich von oben einwachsende Wurzeln massiv verzweigt und flächig zu einer Wurzelwand ausgebreitet.

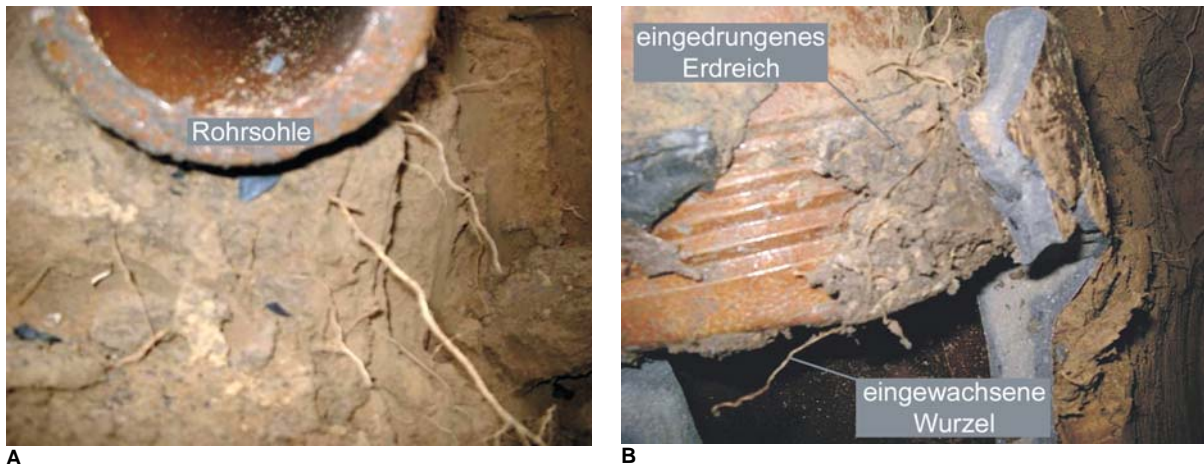
**Abb. 32:** Untersuchungsstelle A: **A** Im Bereich der Rohrsohle befinden sich Wurzeln und wachsen parallel zum Leitungsverlauf. **B** Geöffnete Rohrverbindung: In die von Vergussmasse freien Bereiche des Ringspalts sind Erdreich und Wurzeln eingedrungen. Wurzeln ragen in den Leitungsquerschnitt.

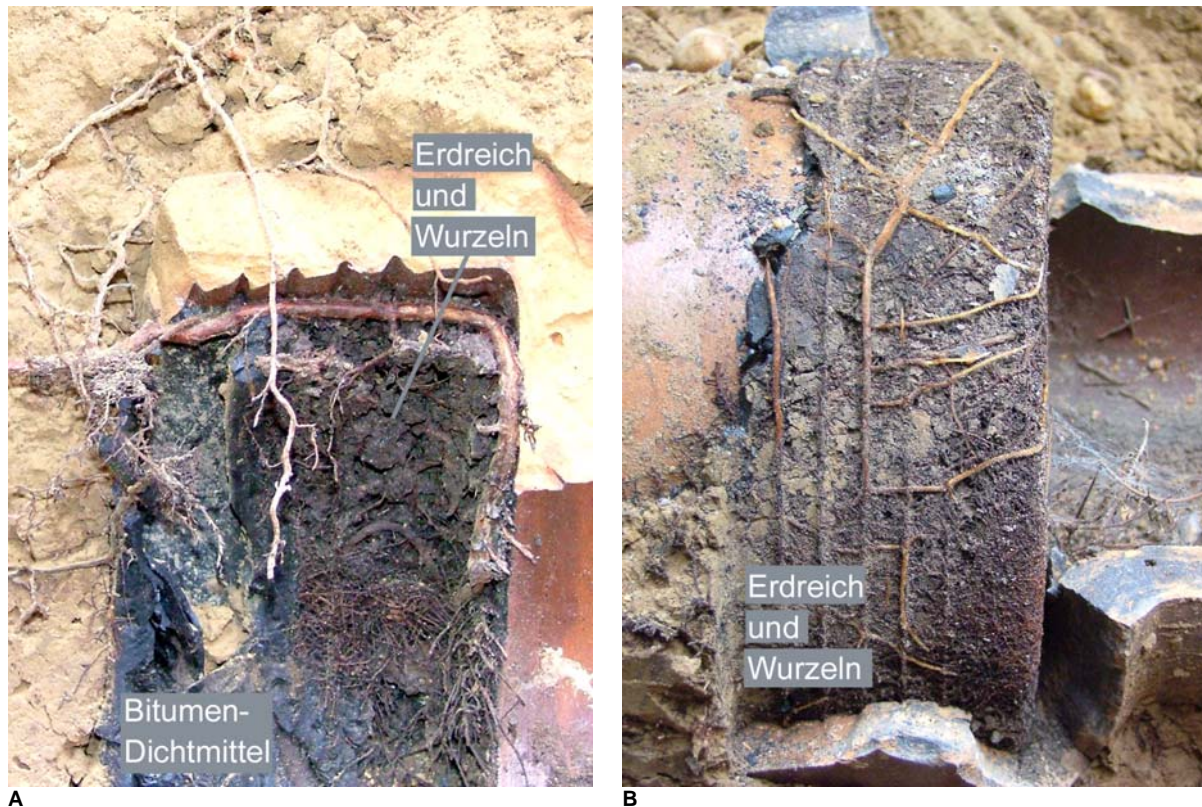
**Abb. 36:** Untersuchungsstelle C, Rohrverbindungen mit Wurzeleinwuchs. **A** Im Ringspalt der Verbindung wächst eine mehrjährige Wurzel, die sich zu einem Wurzelpolster verzweigt. Reste des Dichtmittels sind noch vorhanden. **B** Junge Wurzeln sind im Bereich der Einkerbungen der Rohrrinnenwandung gewachsen. Der Ringspalt ist nahezu vollständig mit Erdreich aufgefüllt.

Bisher wurden lediglich Schadensfälle durch Wurzeleinwuchs dokumentiert, die durch die Wurzeln von Laubbäumen (Angiospermen) verursacht wurden. Daher bestand die Annahme, die Wurzeln von Nadelbäumen verfügen über strukturelle oder physiologische Eigenschaften, die zur Folge haben, dass sie nicht in Leitungen oder Schächte einwachsen. Im Rahmen der durchgeführten Aufgrabungen wurde jedoch eine beschädigte Grundstücksentwässerungsleitung aufgedeckt, bei der die eingewachsenen Wurzeln von einer Blauzeder (*Cedrus atlantica* (ENDL.) MANETTI cv. „Glauca“) stammen (vgl. Kapitel 4.9, Abb. 31, Abb. 36 A).

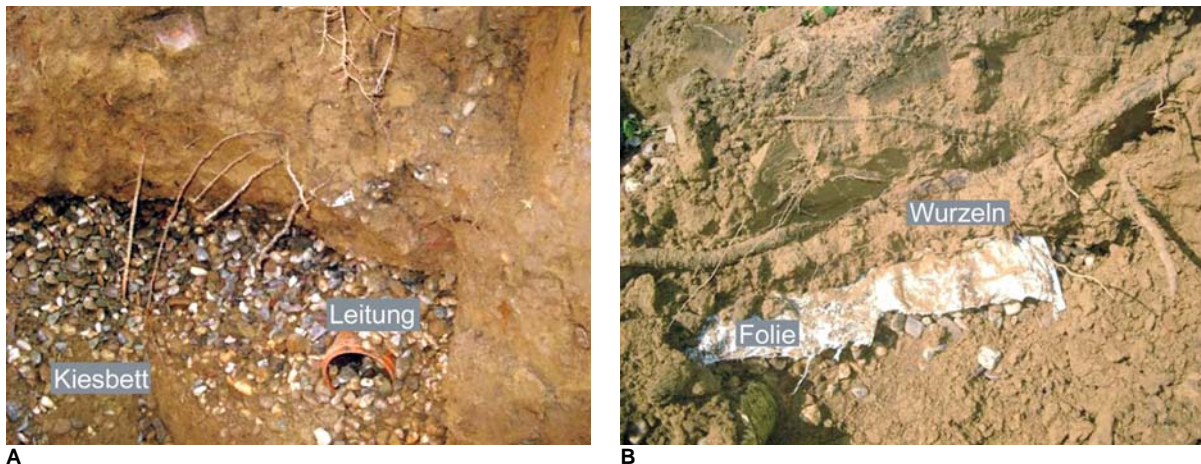
**Abb. 39:** Objekt 6. **A** Untersuchungsstelle A: Im locker verfüllten Bereich oberhalb der Rigole wachsen zahlreiche Wurzeln. Im Kiesbett unterhalb der Folie haben sich keine Wurzeln ausgebreitet. **B** Untersuchungsstelle B: Oberhalb der Kunststoffolie ist der Boden von Wurzeln durchzogen.

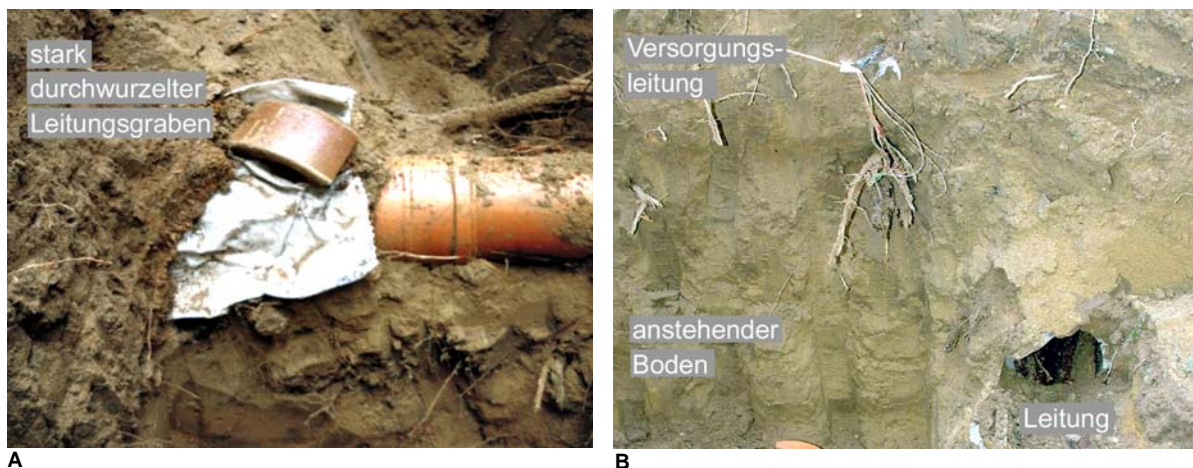
**Abb. 42:** Untersuchungsstelle A. **A** Der Leitungsgaben ist von zahlreichen Wurzeln durchzogen. **B** Im anstehenden Boden auf Höhe der Leitung haben sich nur wenige Wurzeln ausgebreitet.

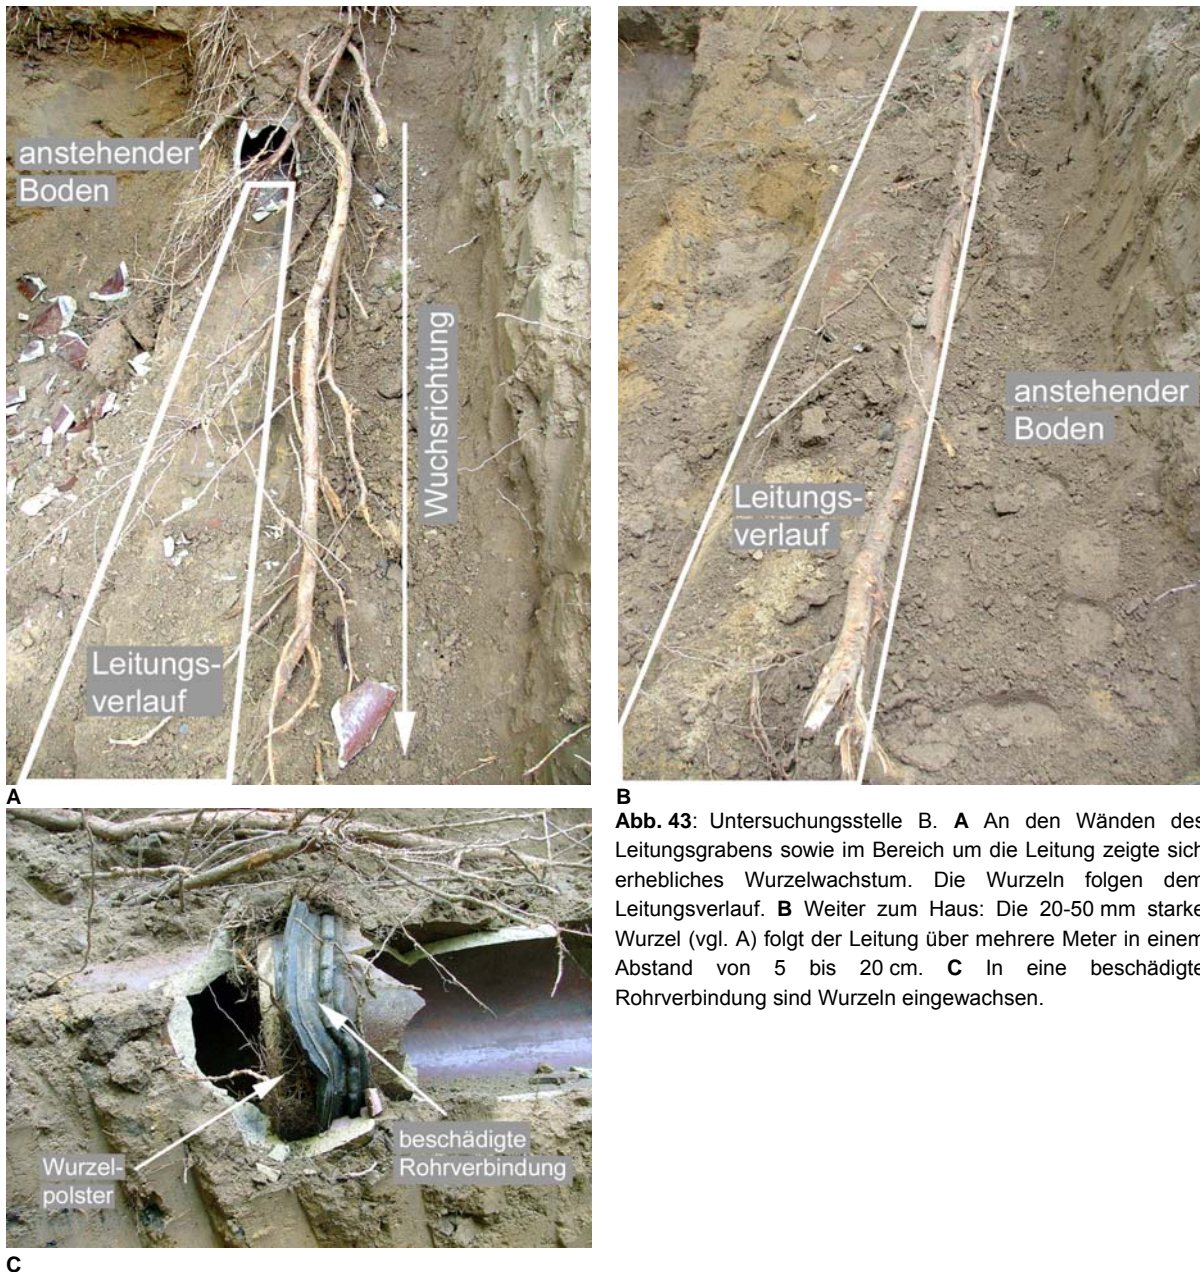
Eine Rohrverbindung der Leitung zeigte eine starke Beschädigung. Durch diese Beschädigung - es handelt sich hierbei um eine Scherbenbildung am Glockenende – sind zahlreiche Feinwurzeln eingewachsen, die sich im Folgenden weiter verzweigen und in den Querschnitt der Leitung ragen (Abb. 43 C).

**Abb. 43:** Untersuchungsstelle B. **A** An den Wänden des Leitungsgrabens sowie im Bereich um die Leitung zeigte sich erhebliches Wurzelwachstum. Die Wurzeln folgen dem Leitungsverlauf. **B** Weiter zum Haus: Die 20-50 mm starke Wurzel (vgl. A) folgt der Leitung über mehrere Meter in einem Abstand von 5 bis 20 cm. **C** In eine beschädigte Rohrverbindung sind Wurzeln eingewachsen.

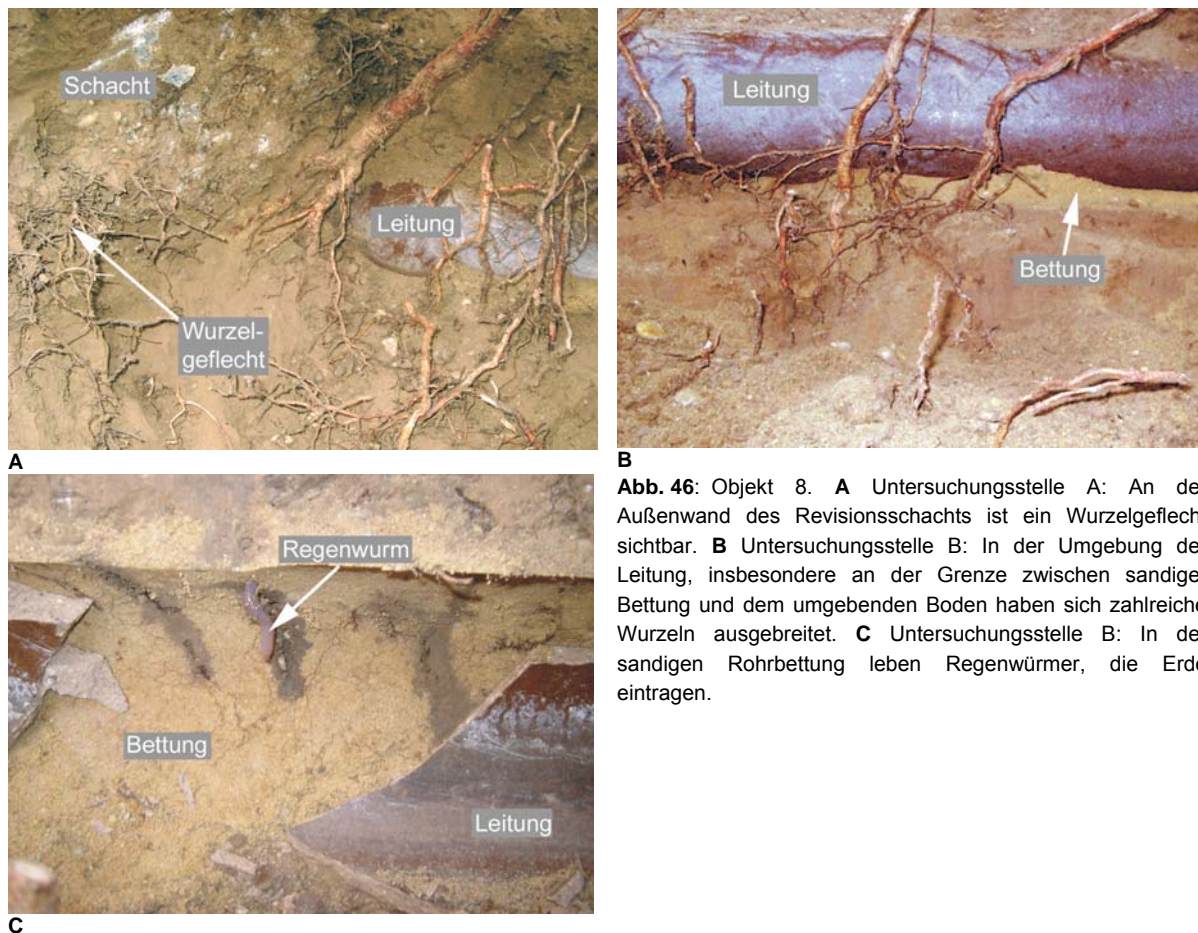
**Abb. 46:** Objekt 8. **A** Untersuchungsstelle A: An der Außenwand des Revisionschachts ist ein Wurzelgeflecht sichtbar. **B** Untersuchungsstelle B: In der Umgebung der Leitung, insbesondere an der Grenze zwischen sandiger Bettung und dem umgebenden Boden haben sich zahlreiche Wurzeln ausgebreitet. **C** Untersuchungsstelle B: In der sandigen Rohrbettung leben Regenwürmer, die Erde eintragen.
