Betriebs- und Sanierungsmaßnahmen bei Wurzelschäden in öffentlichen und privaten Abwasserleitungen und –kanälen - Inspektionen -

Gelsenkirchen, Juli 2007

Endbericht zum Forschungsvorhaben „Betriebs- und Sanierungsmaßnahmen bei Wurzelschäden in öffentlichen und privaten Abwasserleitungen und –kanälen“, Inspektion der Kanäle und Leitungen (AZ IV – 9 – 041 105 0270):

Pos. 1 Bestandsaufnahme und Inspektion der zu sanierenden öffentlichen und privaten Entwässerungsleitungen

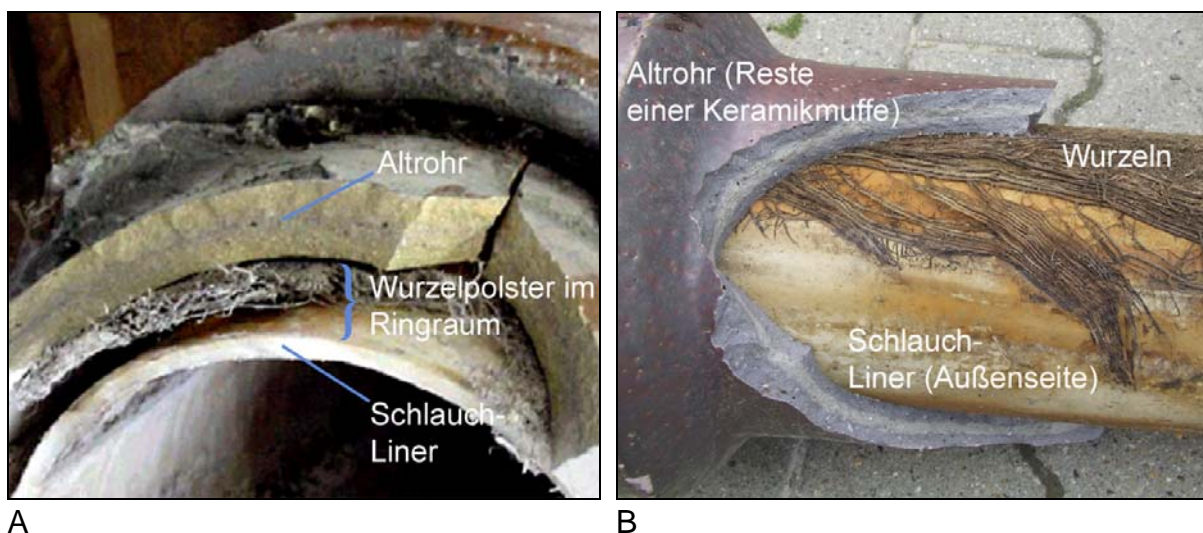
Darüber hinaus haben Aufgrabungen ergeben, dass sich Wurzeln beispielsweise im Raum zwischen der Rohrrinnenwandung und der äußeren Oberfläche eines Schlauchliners ausbreiten können. Die Wurzeln haben in den beobachteten zwei Fällen Distanzen von mehreren Metern zurückgelegt. (Abb. 1 A und B, [10] und [11])

Abb. 1: Analyse des Wurzelwachstums zwischen Altrohr und Schlauchlinern. In beiden Fällen haben sich die Wurzeln im Ringraum ausgebreitet. Sie konnten dort eine große Distanz innerhalb der Leitung zurücklegen. A Wurzelpolster im Ringraum zwischen Schlauchliner und Altrohr, hier im Fall eines Hauptkanals aus Steinzeug [10]. B Wurzelpolster im Ringraum zwischen Schlauchliner und Altrohr, hier im Fall eines Grundleitung [11].

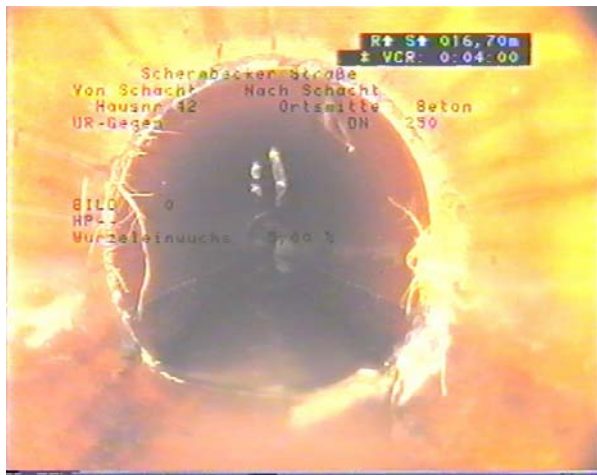
Abb. 26: Wurzeleinwuchs im Hauptkanal (Haltung 6109S - 6108S, 16,7 m). Zustand am 03.03.1999.

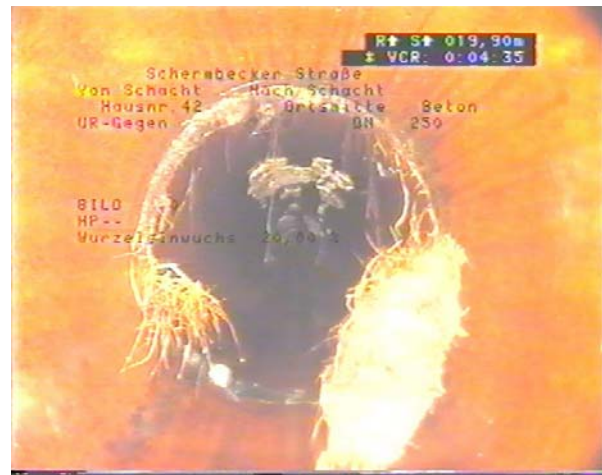
Abb. 27: Wurzeleinwuchs im Hauptkanal (Haltung 6109S - 6108S, 19,9 m). Zustand am 03.03.1999.

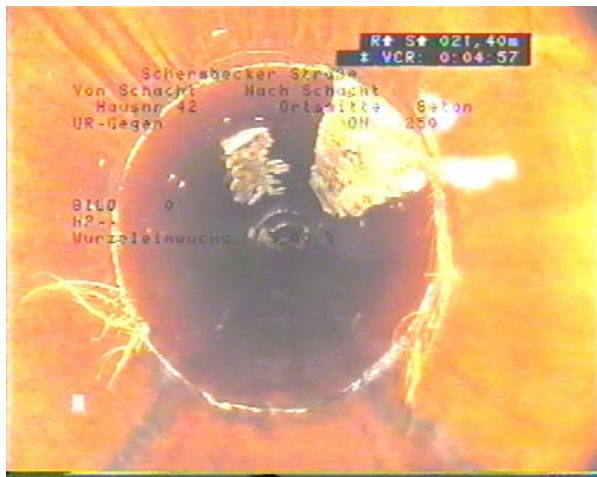
Abb. 28: Wurzeleinwuchs im Hauptkanal (Haltung 6108S, 21,4 m). Zustand am 03.03.1999.

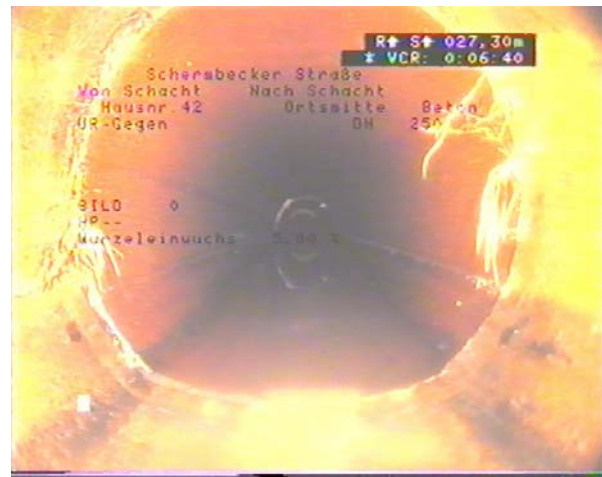
Abb. 29: Wurzeleinwuchs im Hauptkanal (Haltung 6109S - 6108S, 27,3 m). Zustand am 03.03.1999.

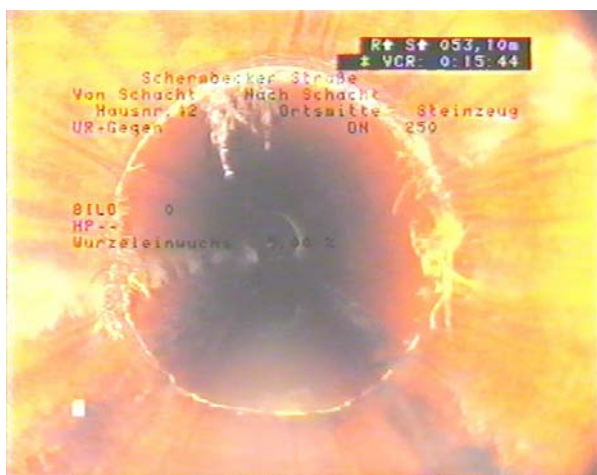
Abb. 30: Wurzeleinwuchs im Hauptkanal vor der Wurzelentfernung und Sanierung der Leitung (Haltung 6109S - 6108S - 6092S, 53,1 m).

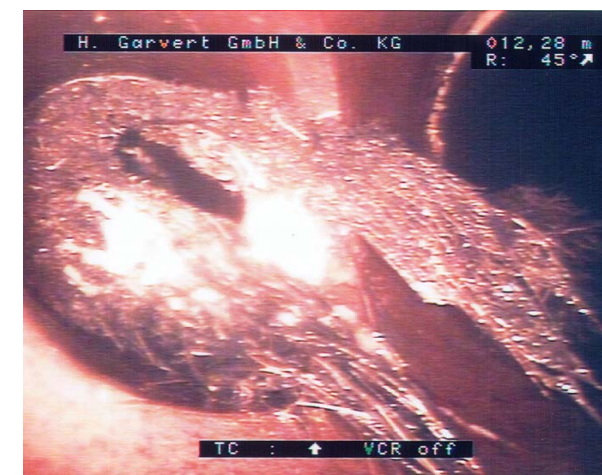
Abb. 31: Wurzeleinwuchs im Einmündungsbereich einer Grundstücksentwässerungsleitung vor der Wurzelentfernung und Sanierung der Leitung (Haltung 6109S - 6108S, 12,28 m).

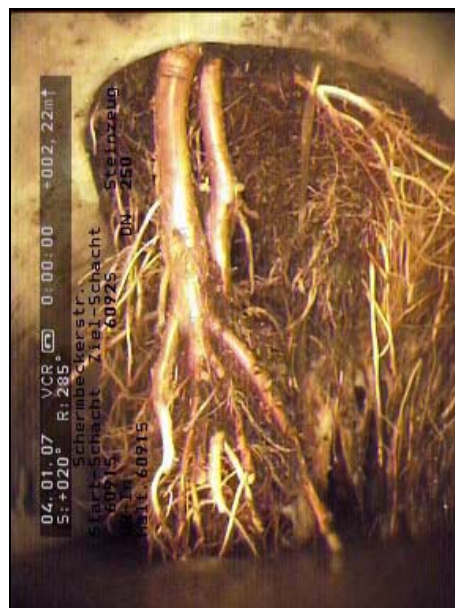
Abb. 33: Wurzeleinwuchs durch einen seitlich Zulauf. Die einwachsenden, bis zu daumendicken Wurzeln verhindern die weitergehende Inspektion des Hauptkanals DN 250.

Anhand dieses Einzelfalls wurde klar, dass sowohl zur Aufrechterhaltung der Vorflut, zur Verhinderung von Geruchsbelästigungen sowie zur Durchführung der Inspektionen Wurzeln punktuell aus den Muffen und Rissen sowie aus den Stutzen bzw. Abzweigen entfernt werden müssen.

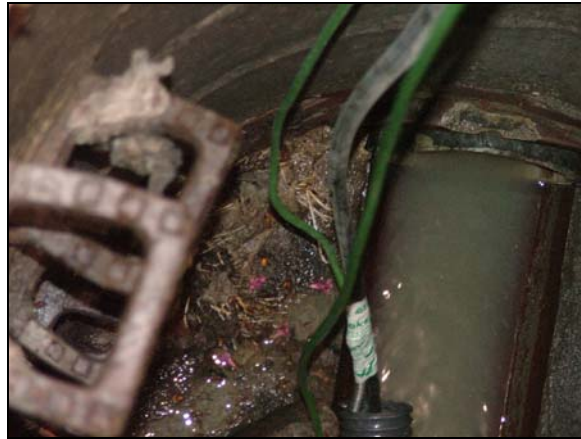
In einem Fall wurden einwachsende Wurzeln in einem **Schacht** festgestellt. Durch welche Schwachstelle im Schachtbauwerk die Wurzeln eingewachsen sind, konnte nicht ermittelt werden. Möglicherweise sind die Wurzeln durch Risse im gemauerten Schachtunterteil gewachsen und ragen jetzt bis in das Schachtgerinne (vgl. Abb. 35).

Abb. 34: Wurzeleinwuchs in einem Schacht. Die Wurzeln wachsen höchstwahrscheinlich durch die gemauerten Schachtböden ein. (vgl. auch Abb. 35)

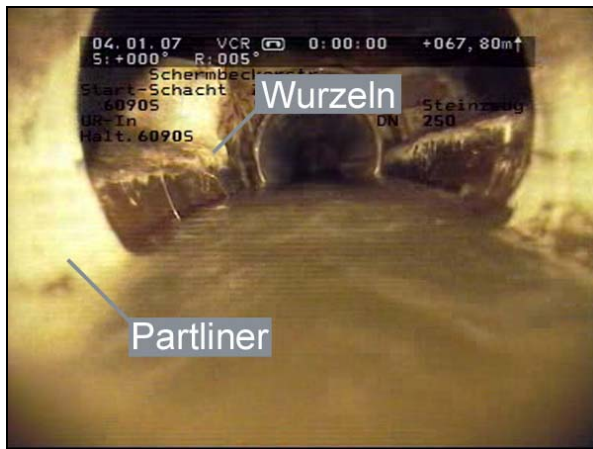
Abb. 35: Wurzeinwuchs im Schacht des Hauptkanals. Im Bereich der Berme sind Wurzeln zu erkennen. (Haltung 6090S – 6091S, 67,8 m).

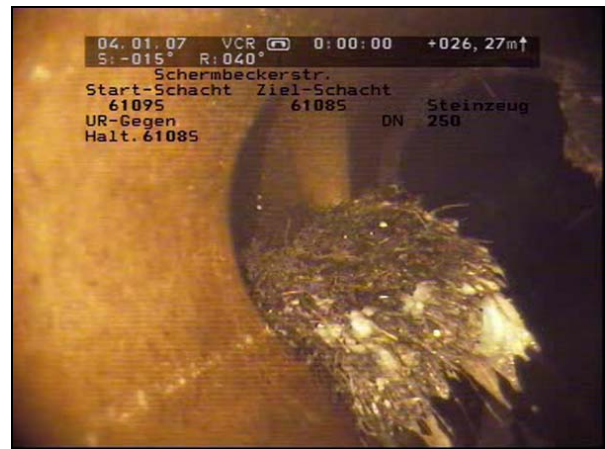
Abb. 36: Wurzeinwuchs durch einen seitlichen Zulauf. Die Wurzeln haben in der angeschlossenen Leitung ein Polster gebildet, das in den Hauptkanal hereinragt und dort ein Abflusshindernis bildet. (Haltung 6109S - 6108S, 26,27 m).

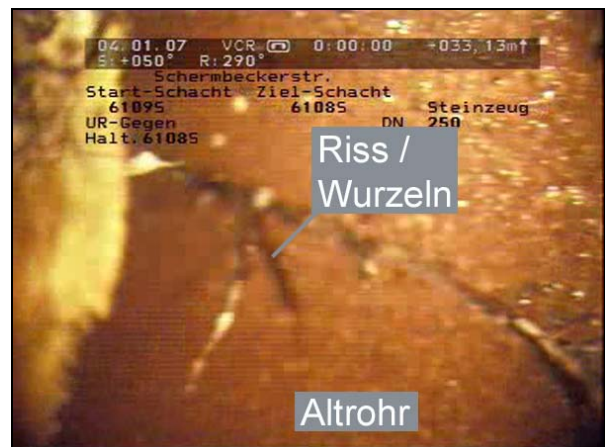
Abb. 38: Wurzeinwuchs in einem Riss im Hauptkanal (Haltung 6109S – 6108A, 33,13 m). Einzelne Wurzeln sind durch den Spalt zwischen den Scherben des Steinzeugrohrs eingewachsen.

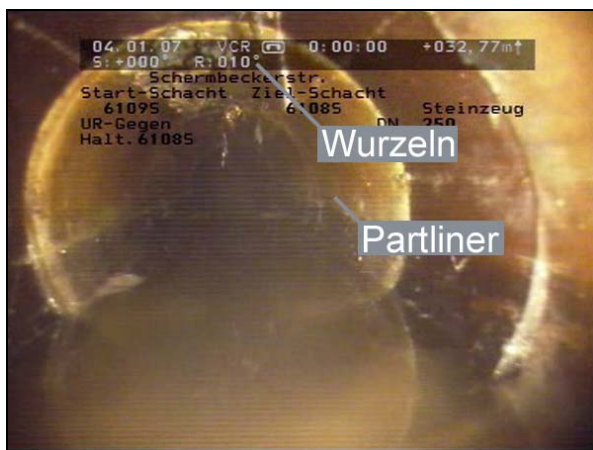
Abb. 39: Wurzeln am Rand eines Kurzschlauchs im Hauptkanal. (Haltung 6109S – 6108S, 32,77 m).

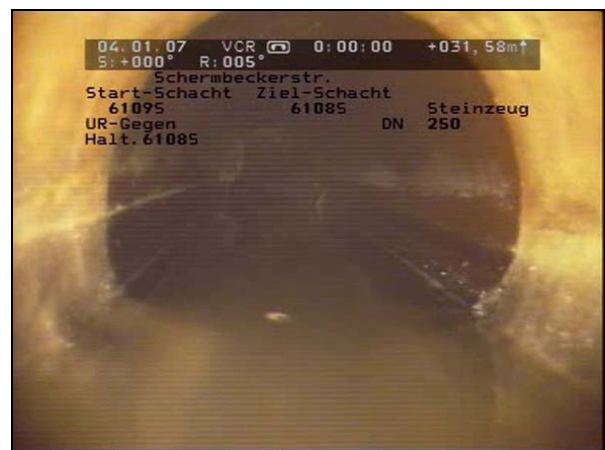
Abb. 40: Rand eines Kurzschlauchs ohne das Auftreten von Wurzeln. (Haltung 6109S – 6108S, 31,58 m).

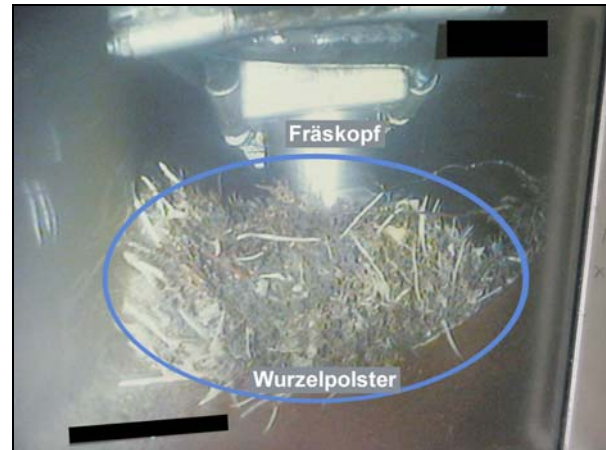
Abb. 44: Ausfräsen eines Wurzelpolsters unter Kamerabeobachtung im Einmündungsbereich. Online-Bild der Kamera (vgl. Abb. 42)

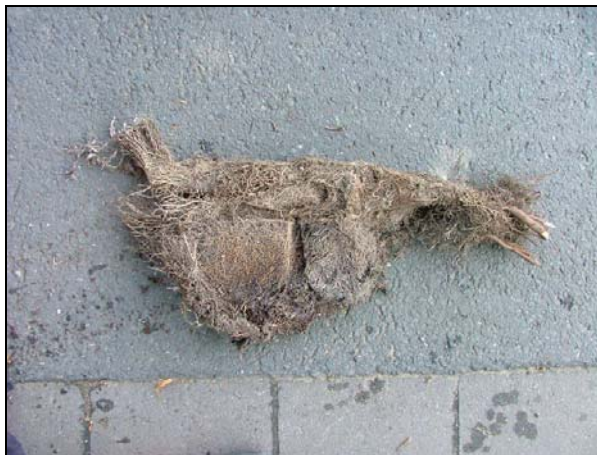
Abb. 45: Aus dem Kanal entferntes Wurzelpolster.

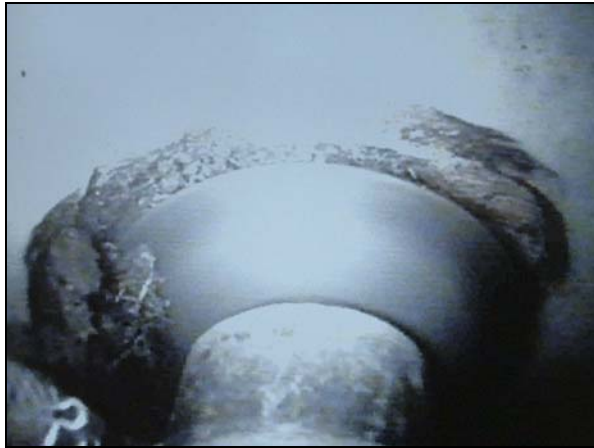
Abb. 51: Einsatz einer Trennscheibe zur Wurzelentfernung aus dem Abzweig. Eine visuelle Kontrolle der Schnittkante ist nicht möglich.

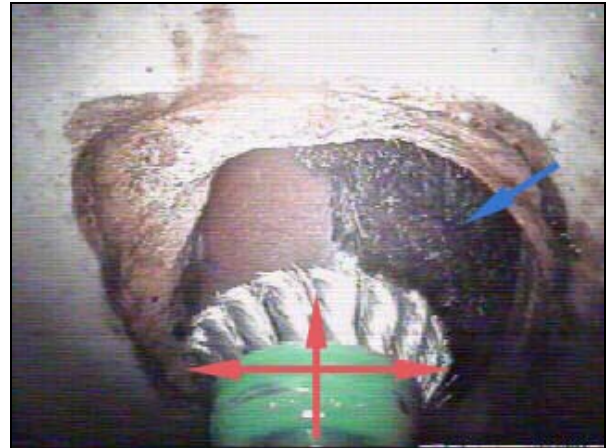
Abb. 52: Beseitigung von Wurzeinwuchs mit Hilfe einer Topfbürste. Durch die Schneidrichtung des Werkzeugs (rot gekennzeichnet) ist ein Erreichen der Wurzelpolster innerhalb der Anschlussleitung (blauer Pfeil) nur eingeschränkt möglich.

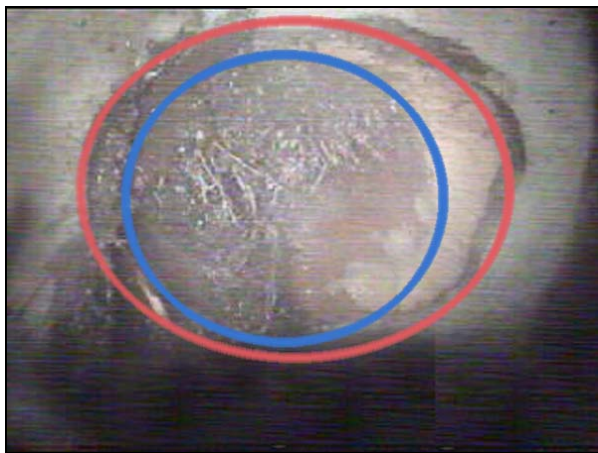
mehr die typische bräunliche Färbung der Steinzeugglasur erkennbar. Weiterhin ist die Oberfläche der Flanken nicht glatt. Dieser Abzweig wurde höchstwahrscheinlich während des Öffnens des Liners durch den eingesetzten Fräsroboter, unter Verwendung eines Hartmetallwerkzeugs beschädigt. Eine vergleichbare Beschädigung des Abzweigs ist in Abb. 53 dargestellt. Auch hier wurde der Inliner nach der Sanierung aufgefräst und das verwendete Abzweigstück des Schmutzwasserkanals aus Steinzeug beschädigt.

Abb. 53: Zustand des Steinzeugabzweigs nach Einsatz eines Hartmetall-Fräskopf. Der seitliche Zulauf war bereits über den ursprünglichen Durchmesser (blau gekennzeichnet) hinaus aufgefräst. Die Ausfräsung im Schlauchliner (rot gekennzeichnet) hat einen größeren Durchmesser als die einmündende Leitung.

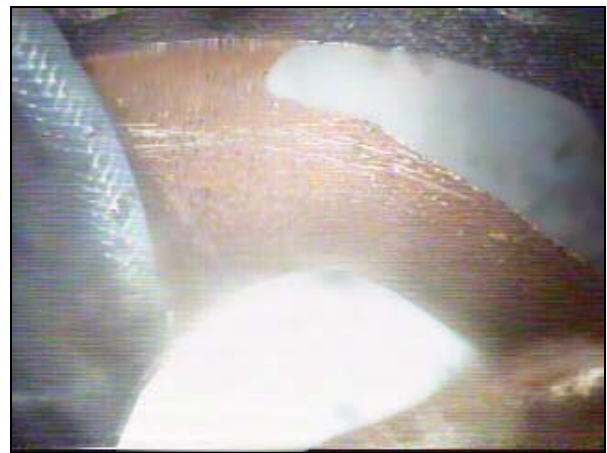
Abb. 54: Durch den Einsatz der Topfbürste entstehen lediglich geringe Materialveränderungen.

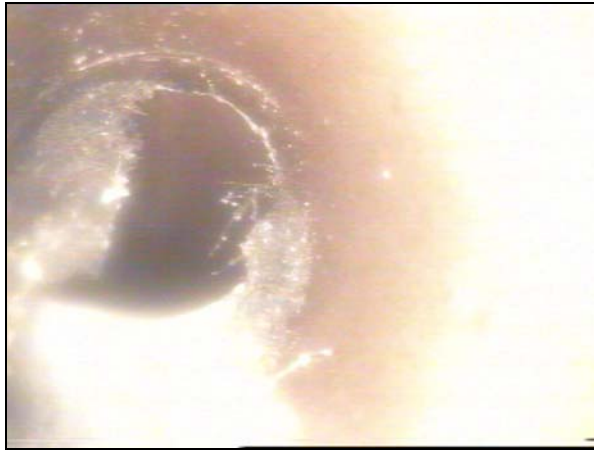
Abb. 58: Blick in die Hausanschlussleitung nach der Wurzelentfernung. Die Wurzeln wachsen durch die erste Rohrverbindung zwischen Abzweig und Hausanschlussleitung ein.

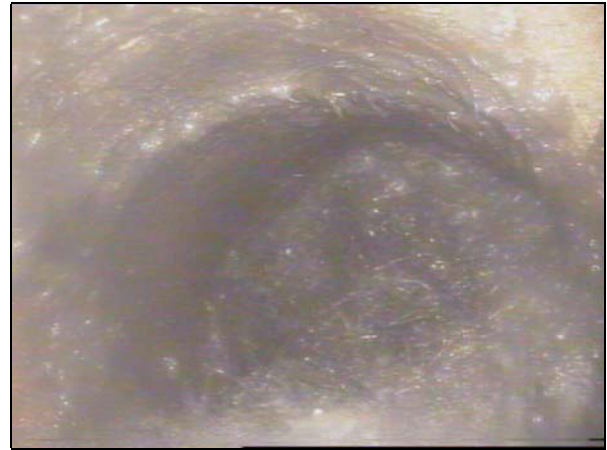
Abb. 59: Blick in die Hausanschlussleitung nach der Wurzelentfernung. Wurzeln verstopfen die Hausanschlussleitung immer noch zu 100 % (Vollverschluss).

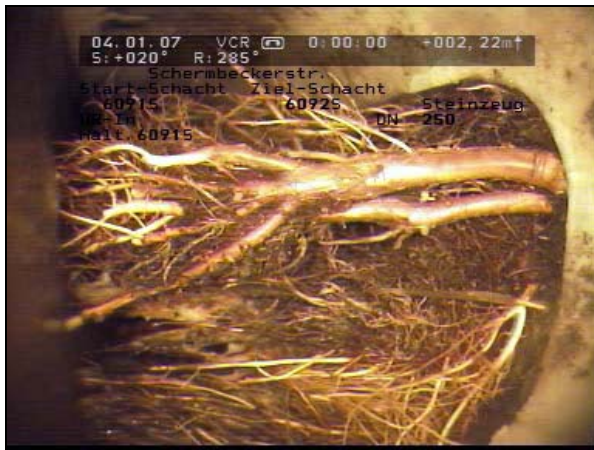
Abb. 60: Durch den Stutzen einer Grundstücksentwässerungsleitung sind Wurzeln eingewachsen und verschließen den Querschnitt der Anschlussleitung nahezu vollständig.

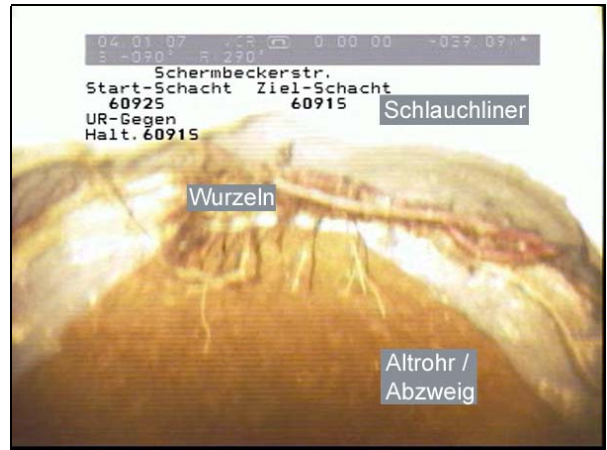
Abb. 61: Einmündungsbereich einer Grundstücksentwässerungsleitung. An der Grenze zwischen Schlauchliner und einmündender Leitung befinden sich Wurzeln, die den Querschnitt der einmündenden Leitung vermindern.

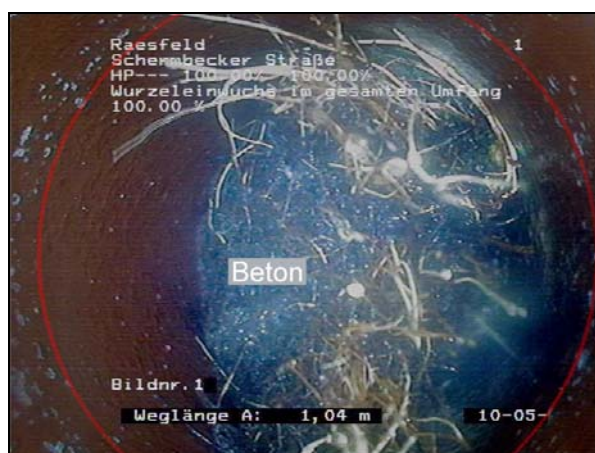
Abb. 72: Grundstücksentwässerungsleitung mit Beton verschlossen. Wurzeleinwuchs wurde mit Hilfe einer Kettenschleuder beseitigt. Die Wurzelfernung hat Veränderungen am Rohrmaterial erzeugt (rot markiert).

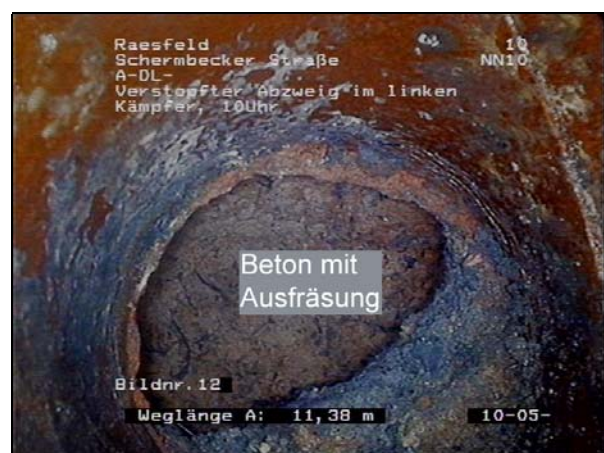
Abb. 73: Verschluss einer Grundstücksentwässerungsleitung mit Beton. Der Beton wurde mithilfe einer Kettenschleuder mit frontalem Bohrer aufgefräst. (vgl. Abb. 71)

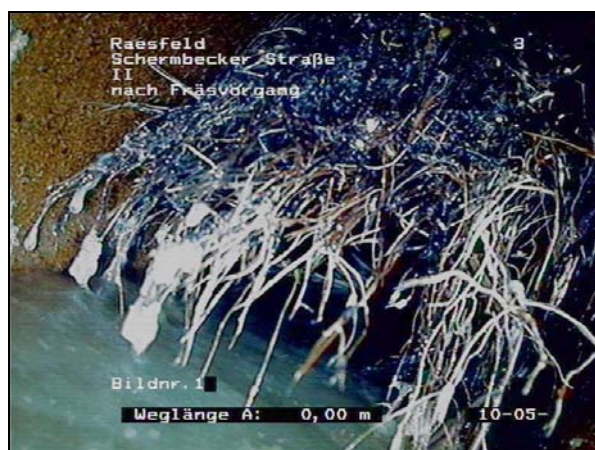
Abb. 74: Die Wurzeln wurden nur im unteren Bereich des Rohrquerschnitts mit der kurz eingestellten Kettenschleuder entfernt. Die Inspektion der Grundstücksentwässerungsleitung war möglich.

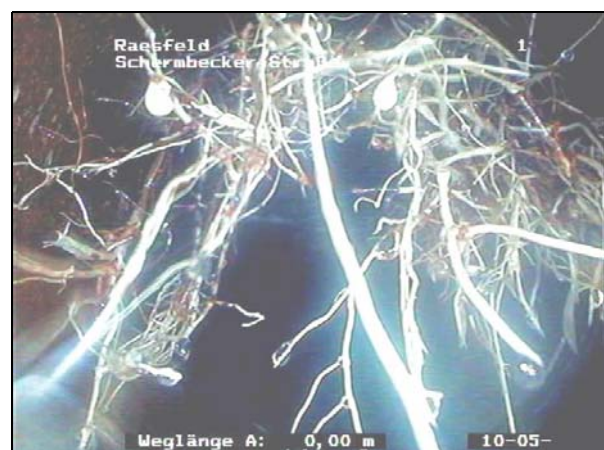
Abb. 75: Die Wurzeln wurden bis auf Einzelwurzeln mit der kurz eingestellten Kettenschleuder entfernt. Die Inspektion der Grundstücksentwässerungsleitung war möglich.

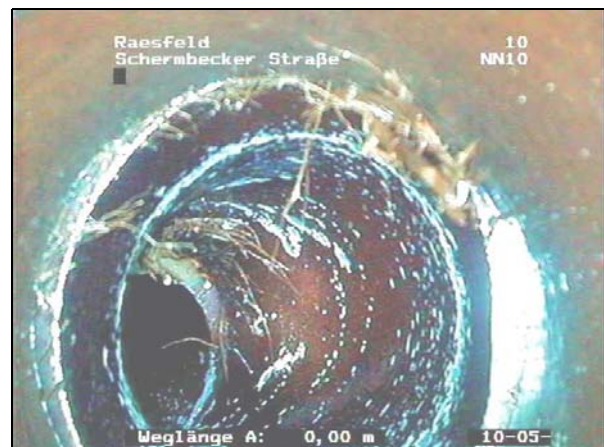
Abb. 77: Blick aus dem Hauptkanal in die Hausanschlussleitung. Wurzeln wurden insbesondere in den Rohrverbindungen im Anschlussbereich festgestellt.

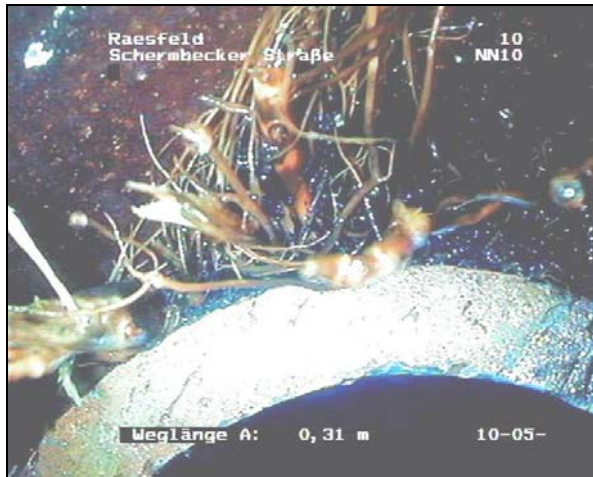
Abb. 78: Wurzeinwuchs an einer Rohrverbindung direkt hinter dem Abzweig

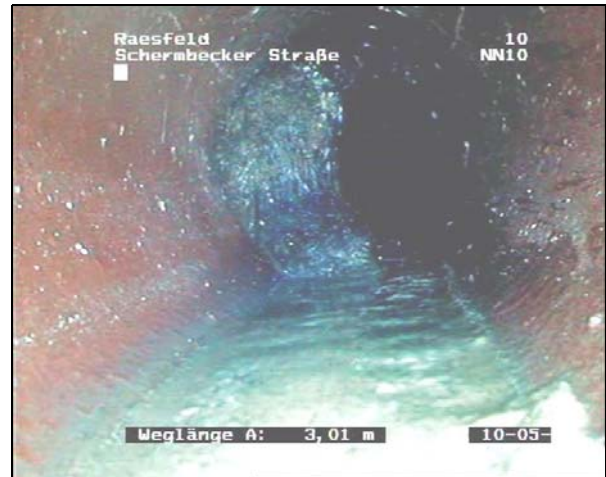
Abb. 79: In der Hausanschlussleitung mit der laufenden Nr. 10 wurden auch in einer Entfernung von drei Metern hinter dem Abzweig Wurzeln beobachtet. (s. auch Abb. 80)

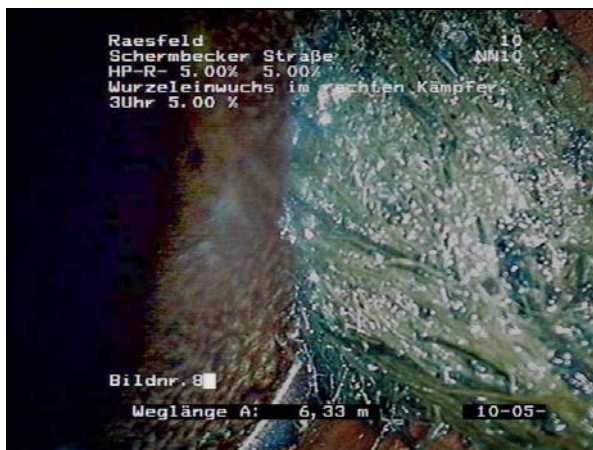
Abb. 80: Wurzeinwuchs in der Anschlussleitung mit der laufenden Nr. 10: Das Erscheinungsbild der Wurzeln lässt vermuten, dass diese Wurzeln nicht von den Kastanienbäumen auf der Schermbecker Straße stammen.

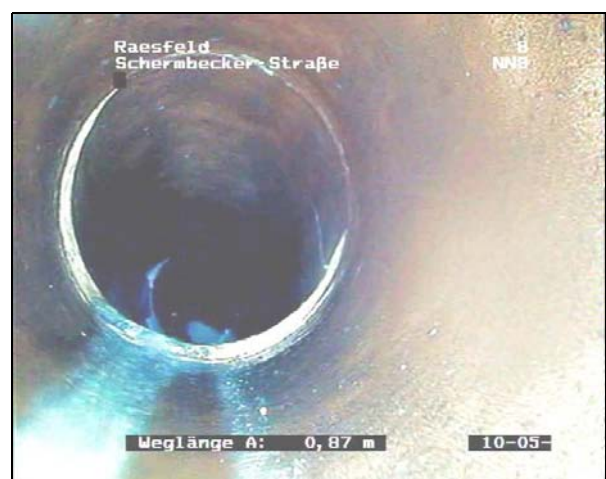
Abb. 83: Versatz in einer alten Grundstücksentwässerungsleitung.
