## **Entwicklung eines dauerhaften flexiblen Reparaturstutzens für Einläufe der Grundstücksentwässerung - FLEXTIGHT**

### **Interaktion Kanal und Fahrbahn**

**Forschungsinstitut für Tief- und Rohrleitungsbau Weimar e.V. – FITR – in Kooperation mit  
der Stadt Rietberg**

**Hannover und Herford, 06. August 2008**

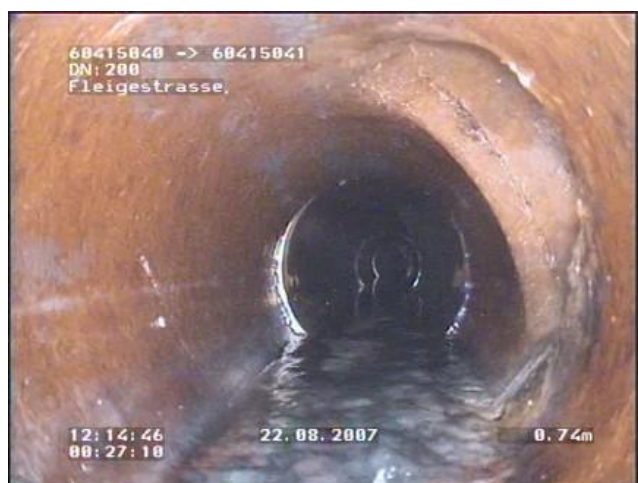
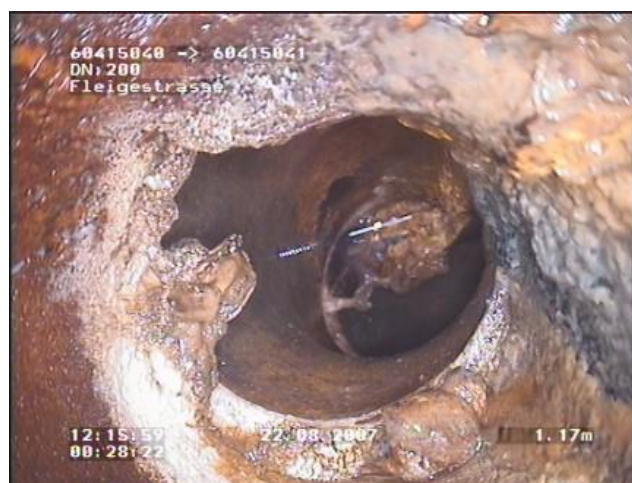
In der Fleigestraße, vor Haus Nr. 11, wurde im Schmutzwasserkanal eine Undichtigkeit im Bereich eines Hausanschlussstutzens festgestellt. An der Oberfläche der Asphaltbefestigung der darüber befindlichen Fahrbahn war an derselben Stelle eine muldenartige Verformung, ein Ausbruch und Rissbildung vorhanden. Die Schadensstelle befindet sich im Netzknotenabschnitt 5407 zwischen der Einmündung der Fleigestraße in die Schürckmannstraße (NK 6041 050) und der Einmündung eines Geh- und Radweges in die Fleigestraße (NK 6041 049). Im Bereich der Schadensstelle sind der Regenwasser- und der Schmutzwasserkanal unter der Fahrbahn verlegt; beide weisen benachbart je einen Schacht auf. Etwa 1,17 m entfernt vom Schacht 6041 5040 der Haltung 6041 5040 -> 6041 5041 mündet ein Hausanschlussrohr in den Schmutzwasserkanal. Im Bereich dieses Hausanschlussstutzens war das Eindringen von Grundwasser bei der Kanalnetzbefahrung festgestellt worden.

Abbildung 3: Schadenssituation im Hauptkanal (links) und im Bereich des Hausanschlussstutzens mit Blick in den Anschlusskanal (rechts)

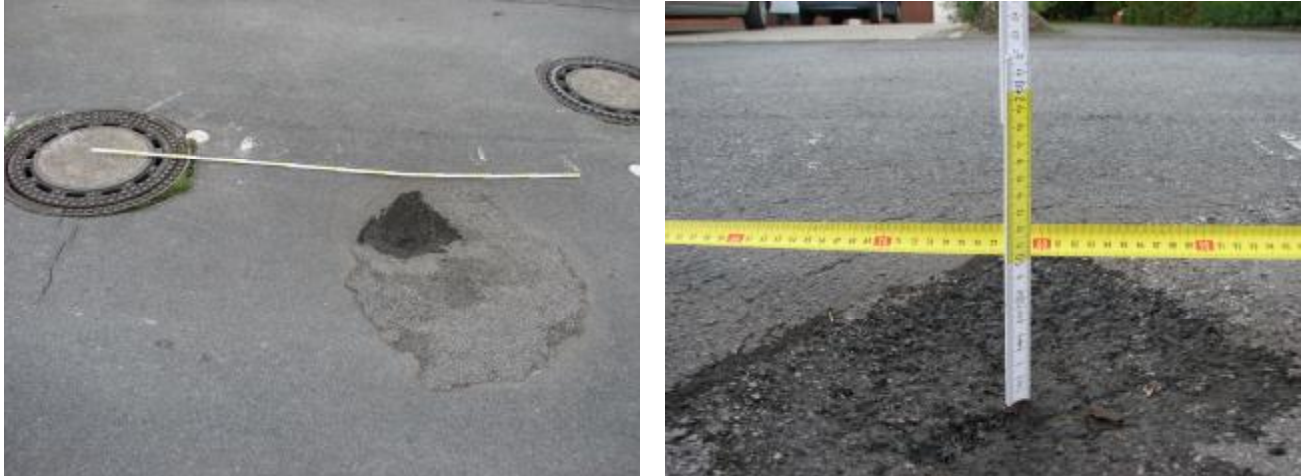
Abbildung 4: Fahrbahnschaden: Muldenartige Verformung, Ausbruch, Flickstelle

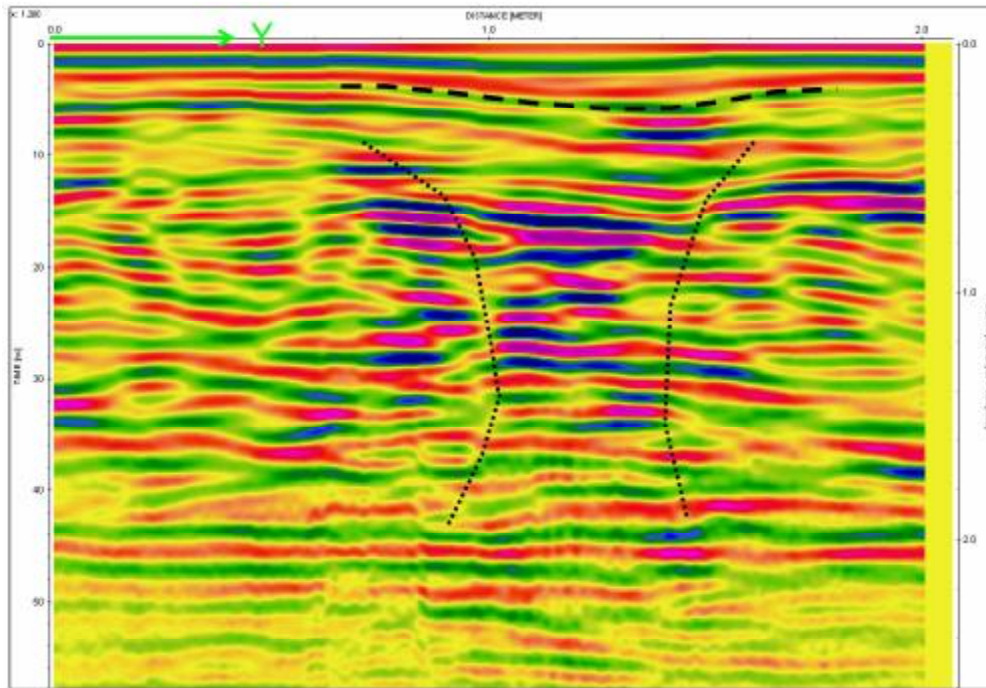
Die Ergebnisse der Georadarmessungen lassen Gefügestörungen im Oberbau und in der Rohrgrabenverfüllung erkennen, die bis unter die Oberfläche der Asphaltbefestigung reichen. Im Vertikalschnitt der Messergebnisse des 400 MHz-Sensors lässt sich ein Sackungstrichter oberhalb des undichten Stützens erkennen. Die Horizontalschnitte der Ergebnisse des 900 MHz-Sensors zeigen Gefügestörungen in einer Tiefe von 1,20 m und 1,60 m unter der Fahrbahnoberfläche. Eine Erkundung des Bereiches direkt am Kanalrohr ist aufgrund der Tiefenlage des Kanalrohrs (ca. 2,10 m) mit dem Verfahren nicht möglich, da mit den verfügbaren Antennen in diesen Tiefen keine ausreichende Auflösung mehr erzielt werden kann.

Abbildung 7: Messergebnisse 400 MHz-Sensor: Vertikalschnitt etwa in der Mitte des Messrasters (Endom, 2007)

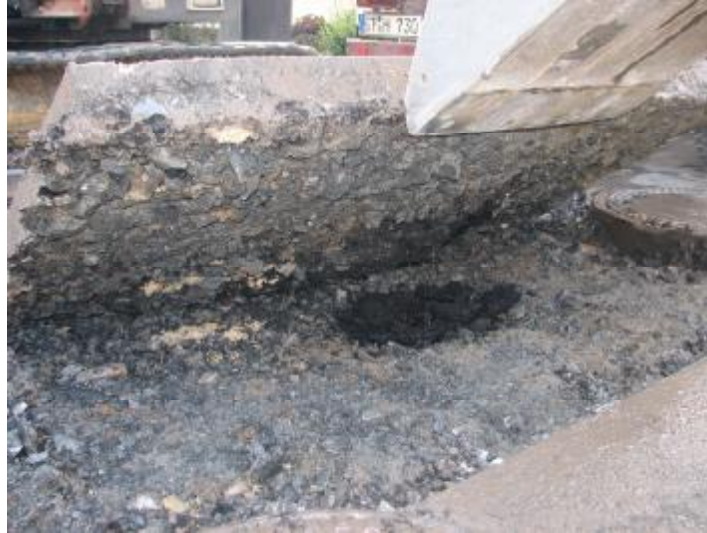
Brocken blieben lose in einer Vertiefung der Tragschichtoberfläche liegen. Die anfangs an der Fahrbahnoberfläche erkennbare Flickstelle war offenbar angelegt worden, um einen Einbruch in der Asphaltbefestigung zu verfüllen.

*Abbildung 9: Oberfläche der Tragschicht ohne Bindemittel nach Entfernen der Asphaltbefestigung*

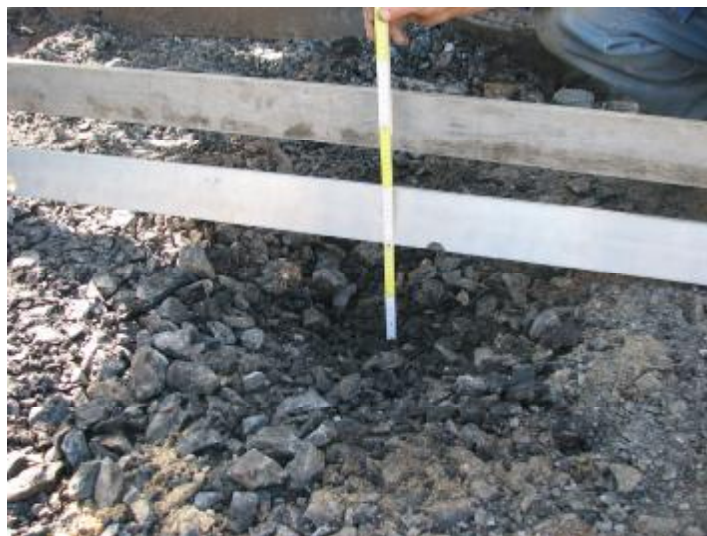
*Abbildung 10: Sackungstrichter an der Oberfläche der Tragschicht ohne Bindemittel*

An der Oberfläche der Tragschicht ohne Bindemittel war ein Sackungstrichter mit einem Durchmesser von 80 cm und einer maximalen Tiefe von ca. 20 cm vorhanden. Die Tragschicht ohne Bindemittel sowie ein Teil des darunter befindlichen Bodens wurden vorsichtig bis zur Mitte der Sackungsmulde entfernt, sodass der Sackungstrichter in einer Seitenansicht erkennbar wurde. Die Form des Sackungstrichters lässt erkennen, dass die Sackungen offenbar durch Infiltration von Boden in den Kanal entstanden sind, was zu einem vertikalen Nachsacken von Boden und Tragschichtmaterial geführt hat.

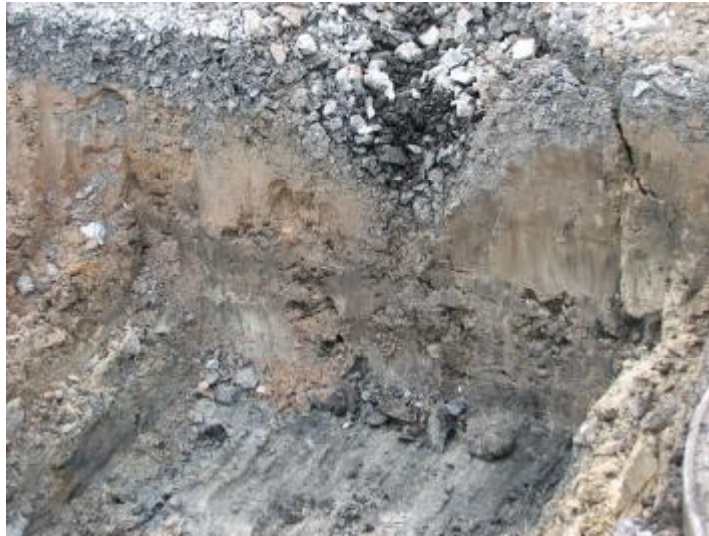
Abbildung 11: *Seitlich freigelegter Sackungstrichter in der Tragschicht ohne Bindemittel*

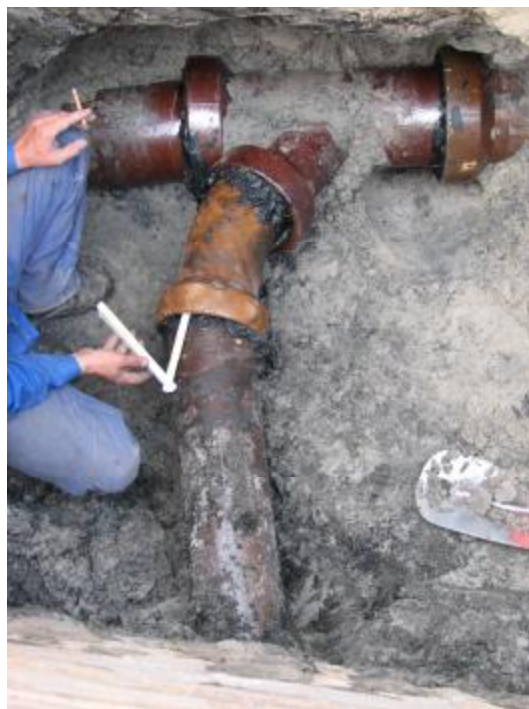
Der unterhalb des Grundwasserspiegels befindliche Schmutzwasserkanal sowie der Hausanschlusskanal konnten erst nach Installation einer Grundwasserhaltung freigelegt werden. Erst danach konnte die Schadensursache lokalisiert werden. Die beobachtete Undichtigkeit war nicht am Hausanschlusstutzen, sondern erst an der zweiten Muffenverbindung des Hausanschlusskanals vorhanden. Hier fehlte im Scheitel der Muffenverbindung der Teerverguss und der Teerstrick, wie sie zur Bauzeit des Kanals verwendet worden waren.

Abbildung 12: *Undichtigkeit durch fehlende Teerstrickdichtung an Muffenverbindung im Hausanschlusskanal*

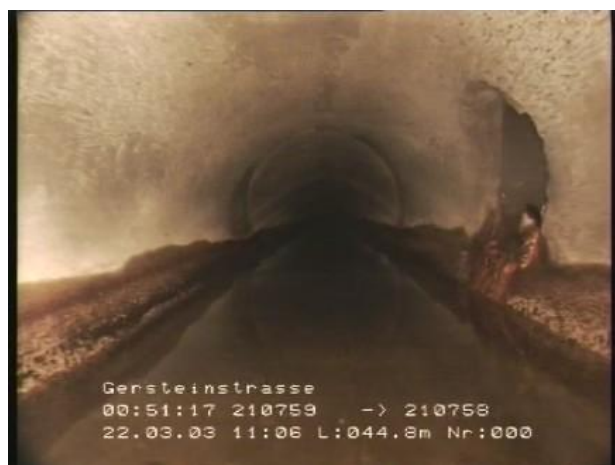
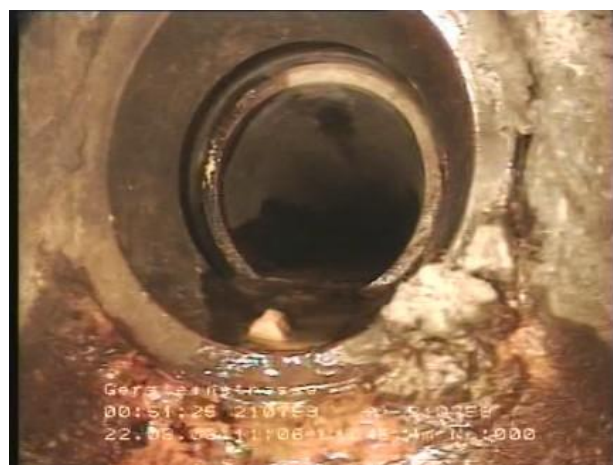
Die Schadensstelle befand sich im Netzknotenabschnitt 5181 im Bereich der Hausnummern  
30, 32 und 34 zwischen den Netzknoten 6042 070 und 6142 062 (Einmündungen von Anlie-  
gerwegen). Im Bereich der Schadensstelle sind der Regenwasser- und der Schmutzwasser-  
kanal unter der Fahrbahn verlegt. Etwa 22,8 m entfernt vom Schacht 6042 5284 der Haltung  
6042 5284 -> 6042 4468 mündet ein Hausanschlussrohr in den Regenwasserkanal. Bei der  
Kanalnetzbefahrung waren am Hausanschlussstutzen Inkrustationen und stehendes Wasser  
in dem nach hinten abgesackten Hausanschlussrohr festgestellt worden.

Abbildung 13: Schadenssituation im Hauptkanal (links) und im Bereich des Hausanschlusstutzens mit Blick in den Anschlusskanal (rechts)

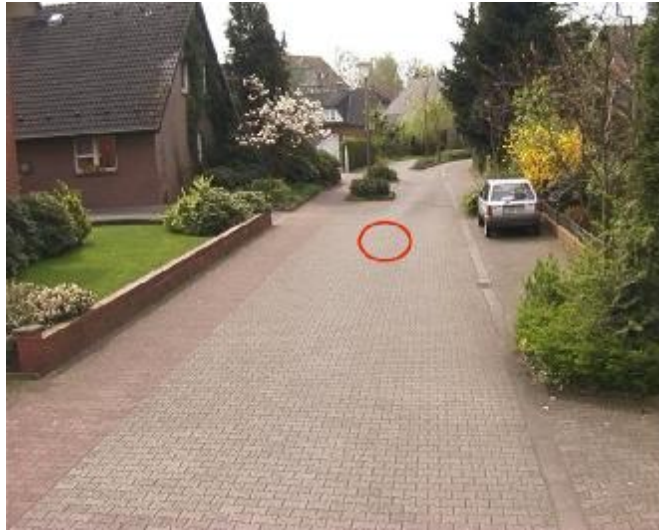
Abbildung 14: Frontkamerabild der messtechnischen Zustandserfassung (12.04.2005): Muldenförmige Setzung kaum erkennbar

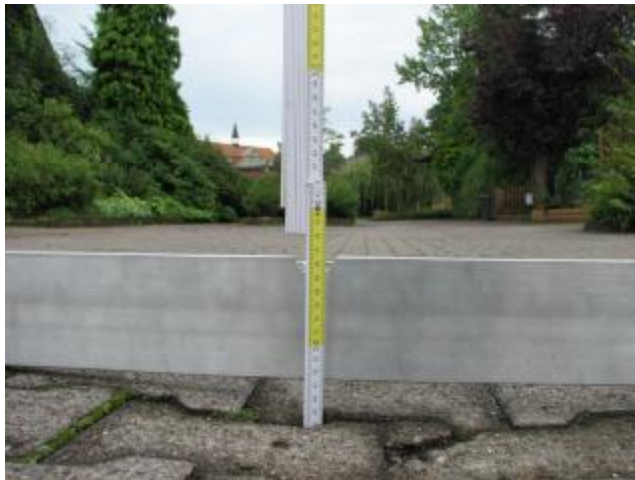
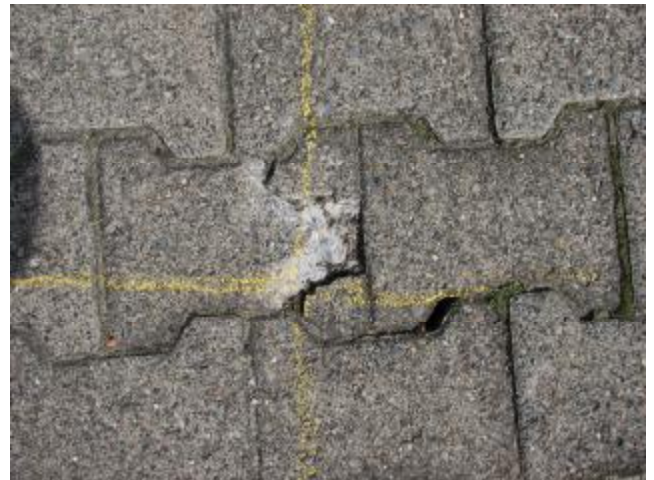
Abbildung 15: Fahrbahnschaden: Muldenartige Verformung, offene Pflasterfuge, zerbrochene Pflastersteine

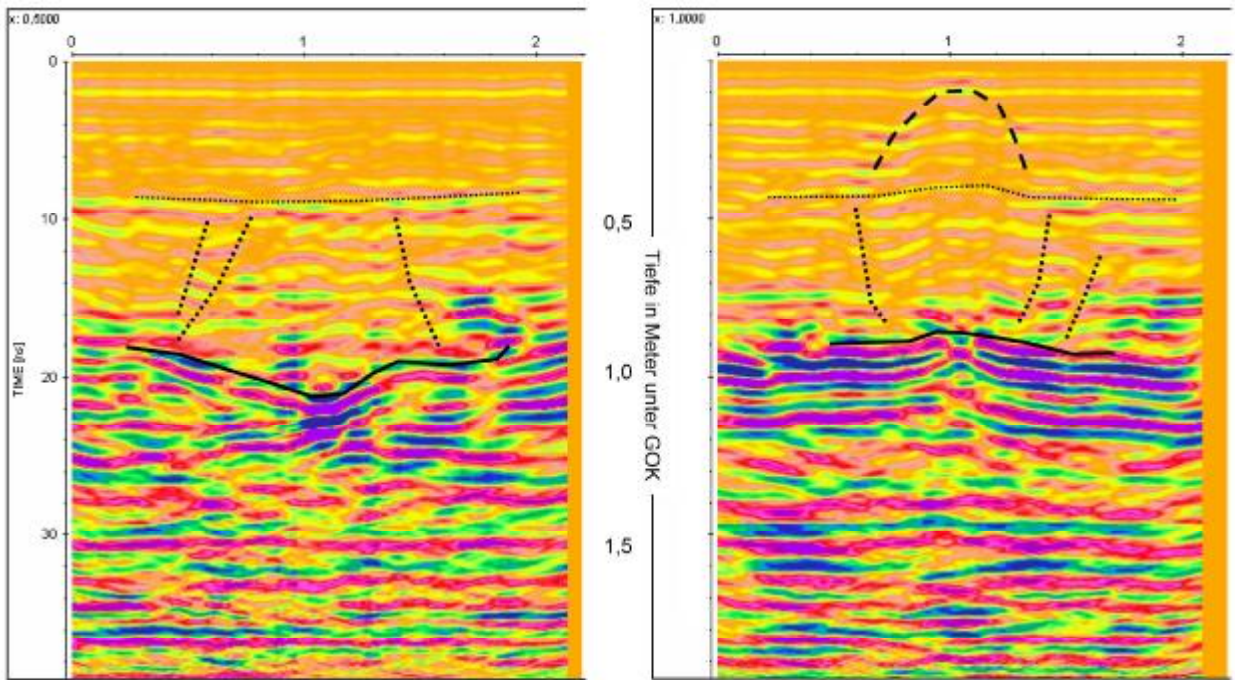
Die Ergebnisse der Georadarmessungen lassen sowohl den Wechsel des Rohrmaterials (Beton - Steinzeug) zwischen Hauptkanal und Hausanschlusskanal als auch eine trichterförmige Sackung oberhalb des Kanalschadens erkennen. In den Vertikalschnitten der Messergebnisse des 900 MHz-Sensors sind auf der Seite des Hausanschlusses deutliche Sackungstrichter (z. B. Messlinie bei  $X=0,5$  m), in der Nähe des Kanals ( $X=1,0$  m) deutlich geringere strukturelle Änderungen zu sehen. Der Verlauf des Sackungstrichters lässt in Verbindung mit dem nur leicht muldenartigen Verlauf der Pflasterfläche auf die Ausbildung eines Hohlraumes schließen. Die Horizontalschnitte zeigen oberhalb des Kanals deutlich Veränderungen im Baugrund (Hohlraum bzw. gestörte Lagerung).

Abbildung 17: Messergebnisse 900 Mhz-Sensor: Vertikalschnitte (Endom, 2007)

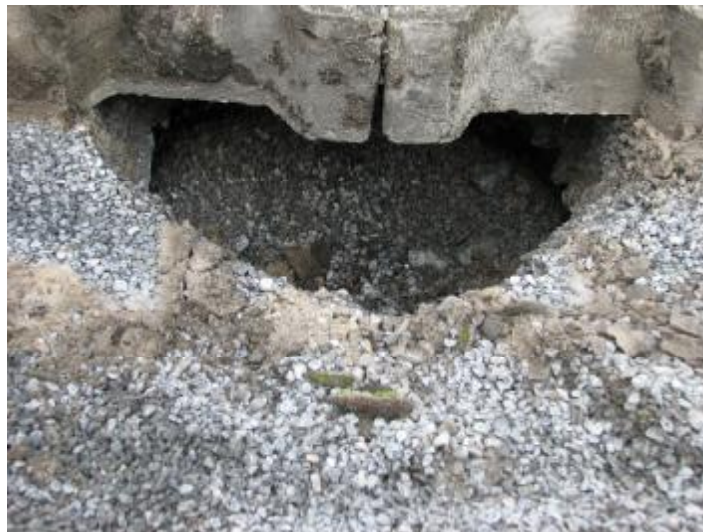
Die Aufgrabung an der Schadensstelle wurde begonnen mit dem vorsichtigen Aufnehmen des H-förmigen Betonsteinpflasters. Zunächst wurden seitlich neben der Schadensstelle einige Betonpflastersteine entfernt und dann weitere Steine in Richtung zur Schadensstelle entnommen. Auf diese Weise konnte ein Einbrechen der gut verspannten Pflasterschicht vermieden und der Hohlraum somit sichtbar gemacht werden. Die Pflasterbettung sowie das Tragschichtmaterial waren im Bereich der Schadensstelle in Form einer trichterförmigen Sackung mit einer oberflächlichen Breite von ca. 27 cm und einer maximalen Tiefe von 19 cm nach unten gerutscht. Die weitere Aufgrabung erfolgte hier zunächst nur innerhalb des Sackungstrichters, an dessen unterem Ende eine Muffenverbindung des Hausanschlusskanals sichtbar wurde. Hier war offenbar der sandige Bettungs-/Verfüllboden in den Kanal infiltriert worden und hatte so die Entstehung des Sackungstrichters bewirkt.

*Abbildung 19: Verspannte Pflasterschicht überbrückt den entstandenen Hohlraum oberhalb des Sackungstrichters*

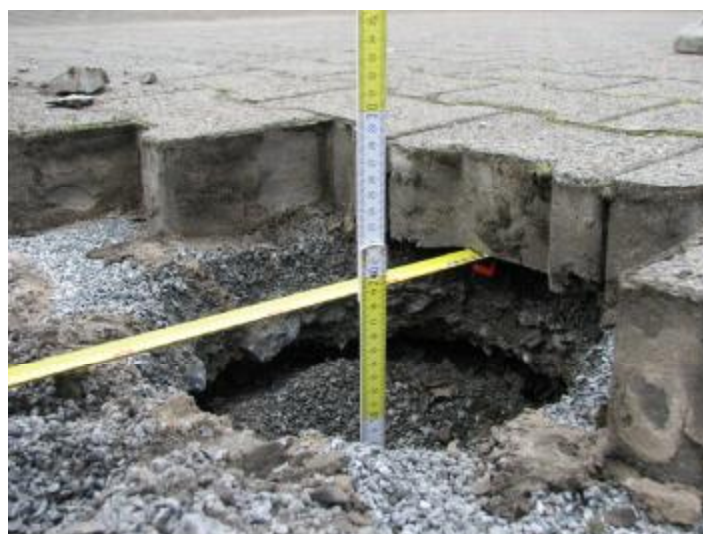
*Abbildung 20: Oberfläche des Sackungstrichters (Durchmesser ca. 27 cm, max. Tiefe ca. 19 cm)*

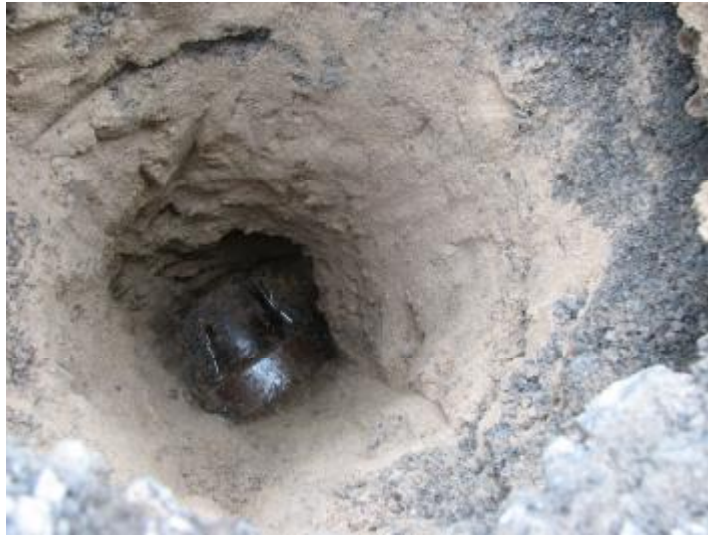
Wie die anschließende großflächigere Aufgrabung zur Sanierung der Schadensstelle zeigte, war die Undichtigkeit an der ersten Muffenverbindung des Hausanschlusskanals aufgetreten. Hier befand sich das Spitzende des anschließenden Rohres nicht ausreichend tief in der Muffe, sodass ringförmig Sand eingetragen worden war. Erkennbare Hohlräume innerhalb des Bettungs-/Verfüllbodens oder am Rohraufleger wurden nicht festgestellt.

*Abbildung 21: Am unteren Ende des Sackungstrichters ist die undichte Muffenverbindung (seitlicher Wasseraustritt) erkennbar*

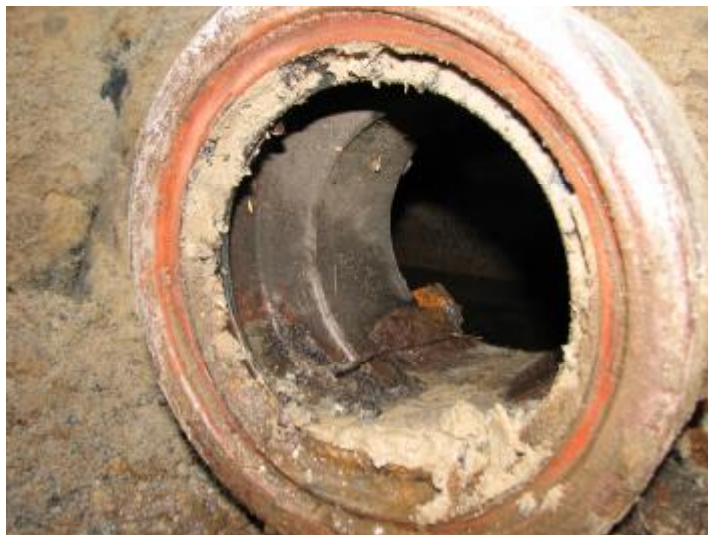
*Abbildung 22: Freigelegte Muffe mit ringförmig erkennbarer Sandinfiltration, dahinter Anschlussstutzen an den Beton-Hauptkanal*

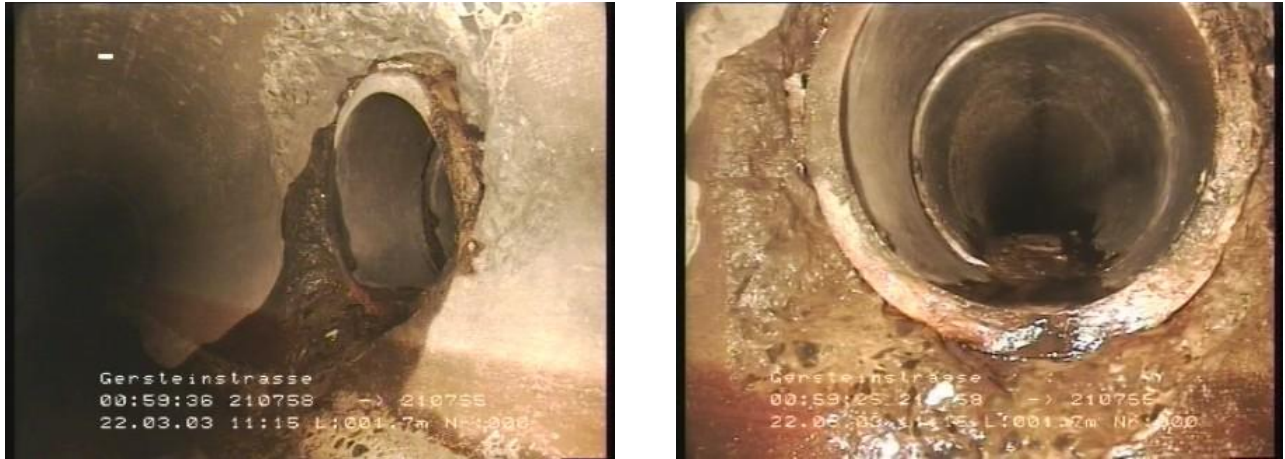
Die Schadensstelle befand sich im Netzknotenabschnitt 5182 vor dem Haus Nr. 36 nahe der Einmündung eines Anliegerweges (6142 062). Im Bereich der Schadensstelle sind der Regenwasser- und der Schmutzwasserkanal unter der Fahrbahn verlegt. Etwa 30,9 m entfernt vom Schacht 6042 5282 der Haltung 6042 5282 -> 6042 5284 mündet ein Hausanschlussrohr in den Regenwasserkanal. Bei der Kanalnetzbefahrung waren im Bereich des Hausanschlusstutzens Ablagerungen und ein Rohrversatz im Hausanschlussrohr registriert worden. Die Bilder der Kamerabefahrung zeigten Abplatzungen im Hauptkanal rund um das eingeschobene Hausanschlussrohr. Zudem war eindringendes Wasser zu erkennen.

Abbildung 23: Schadenssituation im Hauptkanal (links) und im Bereich des Hausanschlusstutzens mit Blick in den Anschlusskanal (rechts)

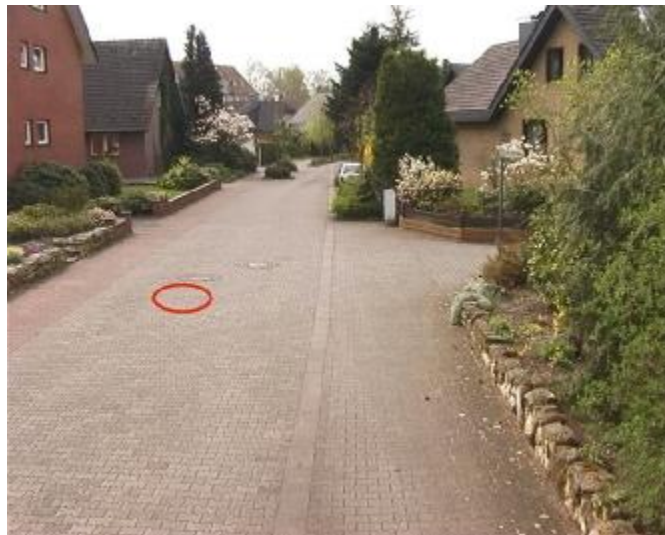
Abbildung 24: Frontkamerabild der messtechnischen Zustandserfassung (12.04.2005): Muldenförmige Setzung nicht erkennbar

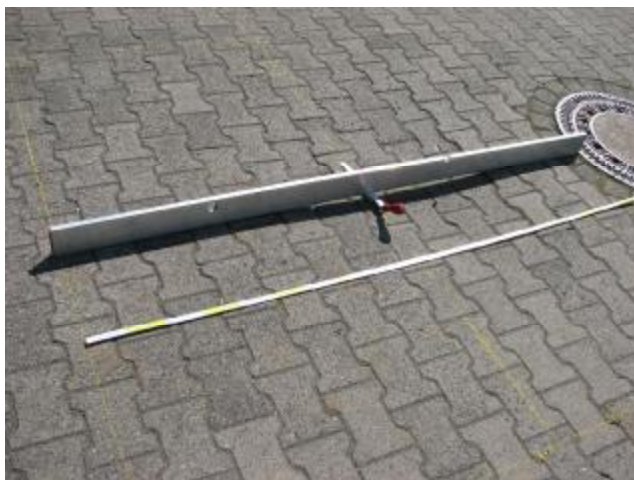
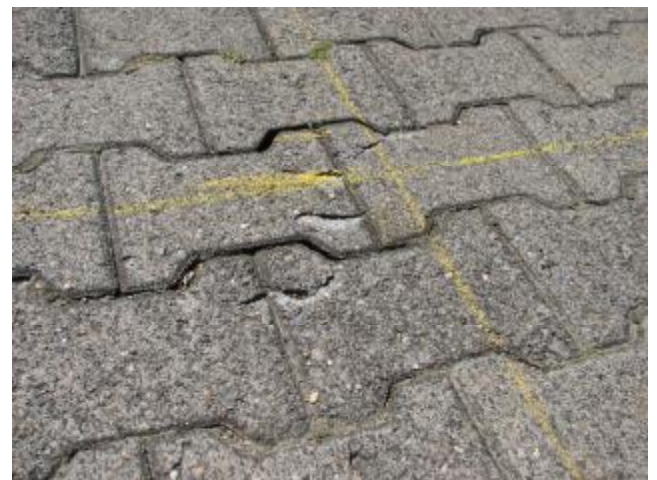
Die nachfolgend beschriebene Schadensstelle befand sich benachbart zu der zuvor beschriebenen, vor dem Haus Gersteinstraße Nr. 36. An der Fahrbahnoberfläche war eine kleine muldenartige Verformung in der Pflasterdecke zu sehen. Vier der H-förmigen Betonverbundpflastersteine zeigten Kantenschäden und Rissbildung.

Abbildung 25: Fahrbahnschaden: Muldenartige Verformung, gerissene Pflastersteine

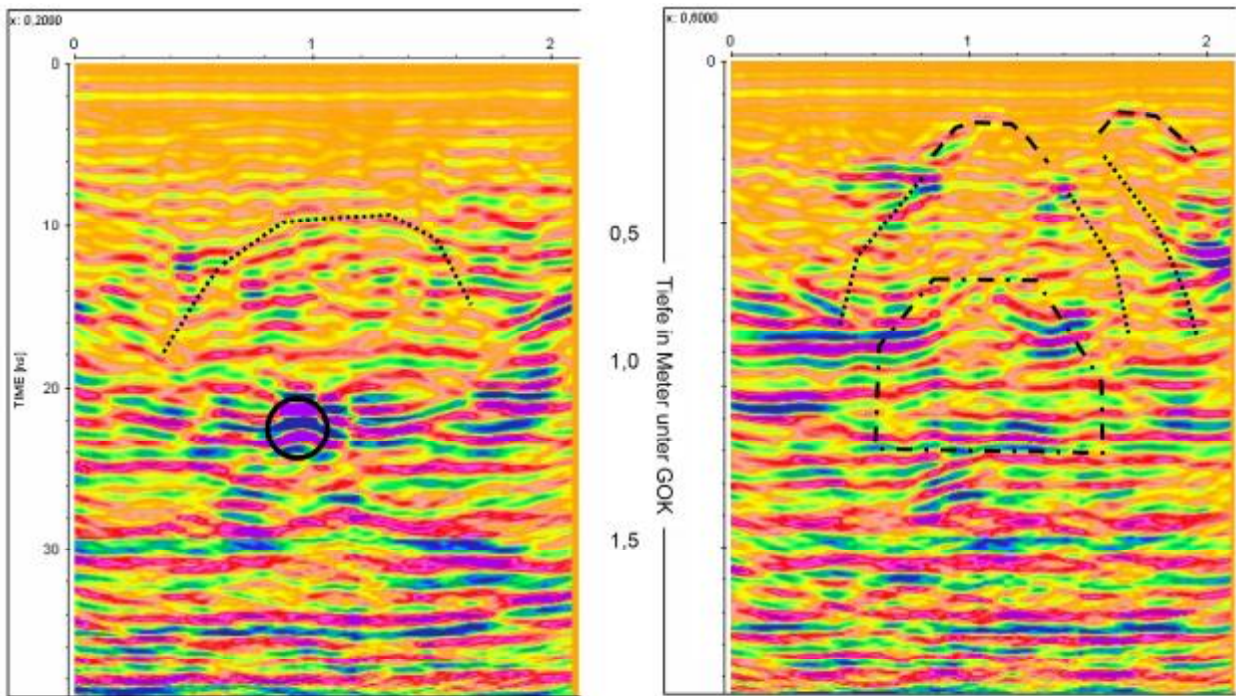
Die Ergebnisse der Georadarmessungen lassen eine trichterförmige Sackung oberhalb des Kanalschadens erkennen. In den Vertikalschnitten der Messergebnisse des 900 MHz-Sensors sind unmittelbar im Übergang vom Hausanschluss- in den Hauptkanal strukturelle Veränderungen auszumachen. Die Horizontalschnitte zeigen Störungen unterhalb der Pflasterschicht (runder Hohlraum infolge Sackung und weiterer gestörter Bereich). Die Störung am oberen Bildrand befindet sich in unmittelbarer Nähe des Schachtes 6042 5284. Im Rahmen der nachfolgend dargestellten Aufgrabung konnte diese Störung ebenfalls als Hohlraum identifiziert werden.

Abbildung 27: Messergebnisse 900 Mhz-Sensor: Vertikalschnitte (Endom, 2007)

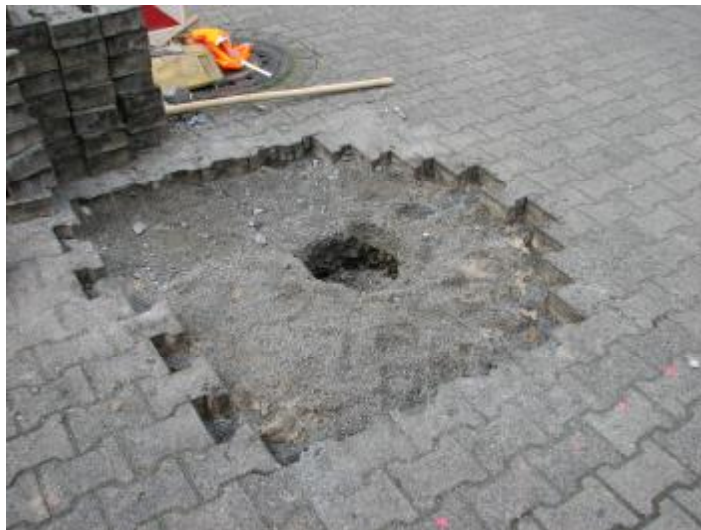
Hohlraum unter der Pflasterdecke zu erkennen. Erst beim Herausnehmen weiterer Pflastersteine brach die Oberfläche der Schottertragschicht innerhalb einer Kreisfläche mit einem Durchmesser von ca. 40 cm ein und es wurde ein ca. 21 cm tiefer Sackungstrichter sichtbar. Es muss also innerhalb der Tragschicht ohne Bindemittel bzw. des darunter vorhandenen Verfüllbodens ein Hohlraum vorhanden gewesen sein, der infolge der Aufgrabung eingebrochen ist.

*Abbildung 30: Beim Entfernen weiterer Pflastersteine brach die Tragschicht ohne Bindemittel plötzlich kreisförmig ein*

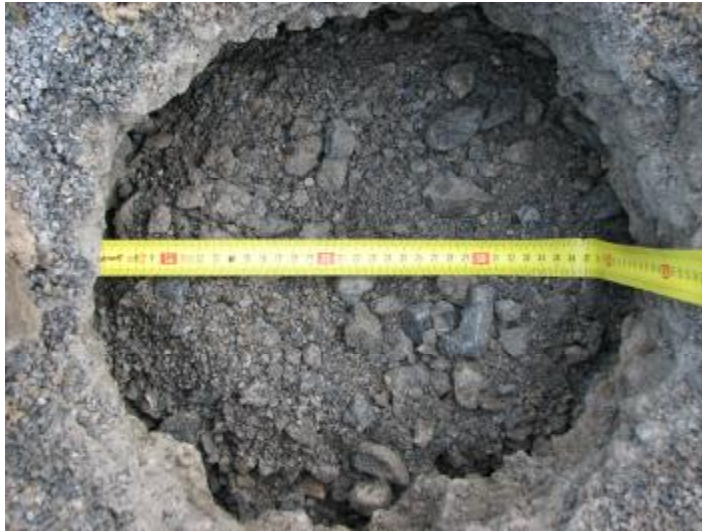
Abbildung 31: Form und Größe der Oberfläche der Absackung

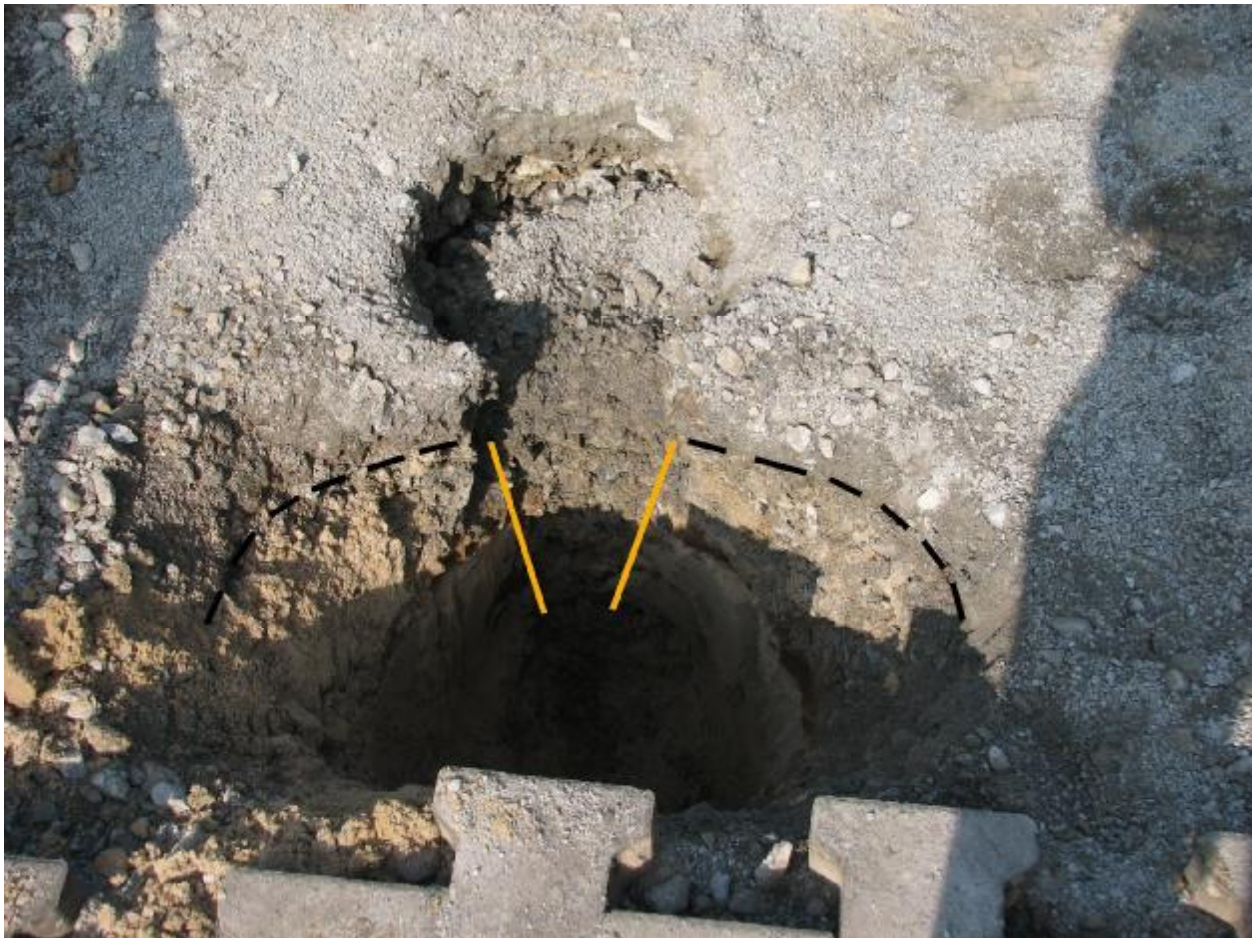
Abbildung 32: Sackungstrichter in der Schottertragschicht, Frostschuttschicht und im Verfüllboden oberhalb der Undichtigkeit am Regenwasserkanal

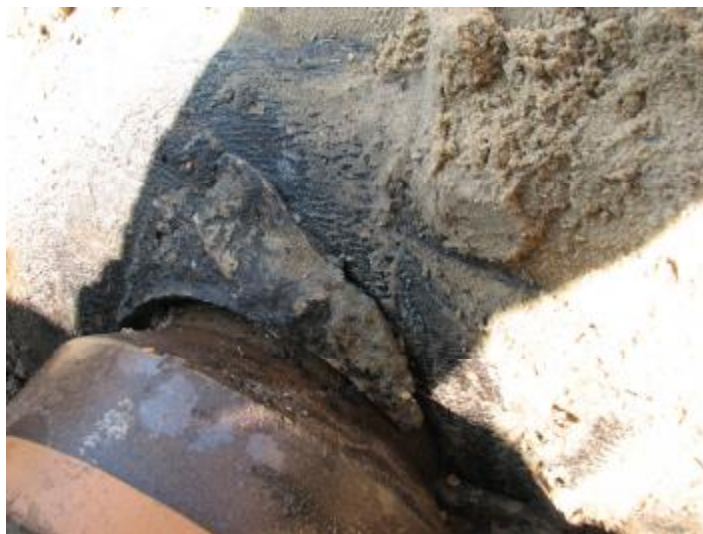
Nach dem Freilegen des Hausanschlusstutzens wurde als Schadensursache eine Undichtigkeit unmittelbar am Anschluss des Hausanschlusskanals an den Hauptkanal identifiziert. Hier trat Wasser aus dem Kanal aus. Die damit verbundene Aufweichung des Bodens am Rohraufleger hat eine Verminderung seiner Tragfähigkeit zur Folge. Eine Hohlraumbildung im Bereich der Rohrbettung wurde hingegen nicht festgestellt.

*Abbildung 33: Schadensursache: Durch Abplatzen der Vermörtelung verursachte Undichtigkeit am Anschluss des Hausanschlusskanals an den Hauptkanal*

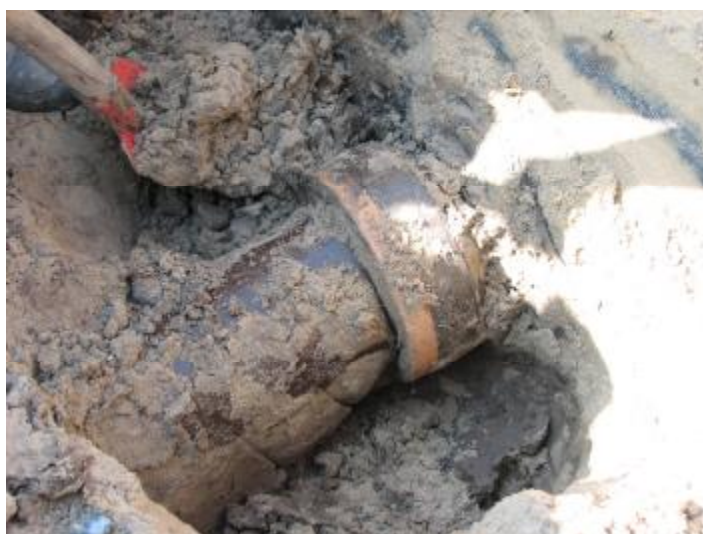
*Abbildung 34: Keine erkennbare Hohlraumbildung an der Rohrbettung*
