Statusbericht

Nachhaltige Kanalsanierung Stadt Rietberg

Dauerhaft flexibler Reparaturstutzen für Einläufe der Grundstücksentwässerung

Kurztitel: Flexofit

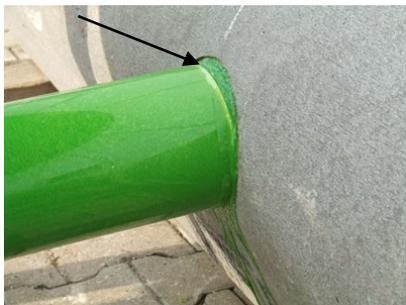
Beim Stutzen V1 (BRAWOLINER®-Hutprofil ohne Gummihutprofil) löste sich lediglich an der Kante des Plexiglasrohres der Verbund zwischen Plexiglas und BRAWOLINER®-Hutprofil (s. Abb. 40).

Abb. 40: Profil V1 nach Scherlastversuch (Lösen des Verbunds zw. Plexiglas und BRAWOLINER®-Hutprofil)

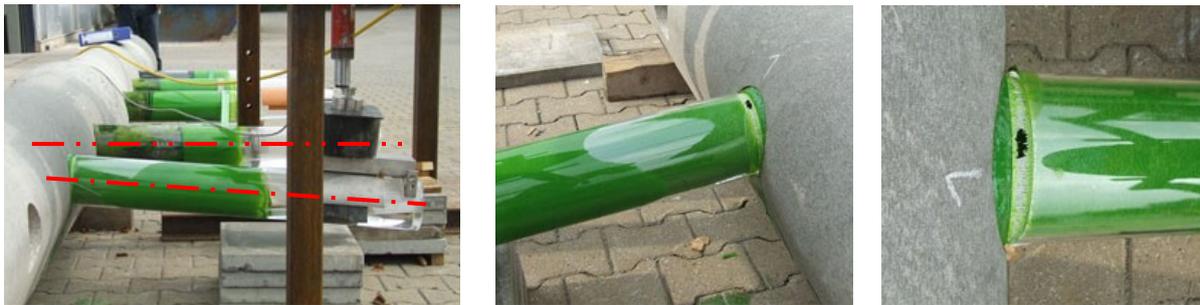
Als Orientierung hinsichtlich des Geräusches eines Bruches des BRAWOLINER®-Hutprofils und der Abwinklungsstärke diene das BRAWOLINER®-Hutprofil ohne Gummihutprofil (V1), bei dem der Bruch des Materials deutlich sichtbar war (s. Abb. 41). Das Plexiglasrohr dieses Profils wurde dazu um 11 cm Richtung Boden bewegt. Die Rohrenden der weiteren vier Stutzen wurden zwischen 13 cm und 16 cm abgesenkt (s. auch Abb. 41).

Abb. 41: Abwinklung der Rohre (li) und beschädigtes BRAWOLINER®-Hutprofil nach Abwinklung (mi, re)

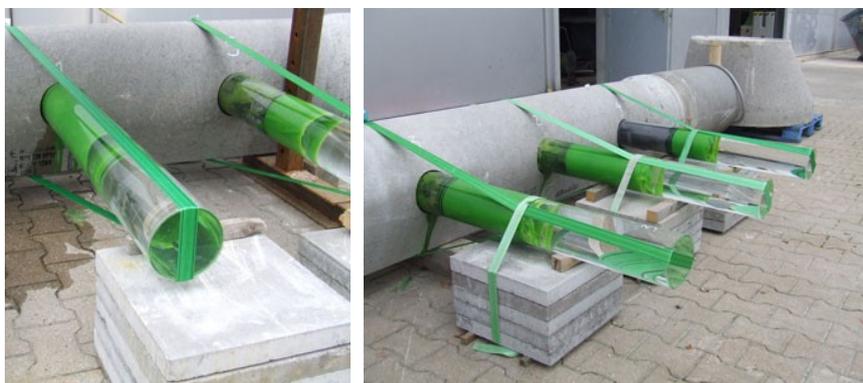
Abb. 42: Undichtigkeit am Stutzen ohne Gummiprofil (li) sowie dichte Stutzen mit Gummiprofil (re, gefärbte Stellen unterhalb der Stutzen = Harz)

- Die Dichtheitsprüfungen vor der Belastung zeigten nur Undichtigkeiten am BRAWOLINER®-Hutprofil ohne zusätzliches Gummihutprofil (V1). Bei den sanierten Einläufen mit Gummihutprofil wurden sowohl vor als auch nach den Abwinklungsversuchen keine Wasseraustritte festgestellt.

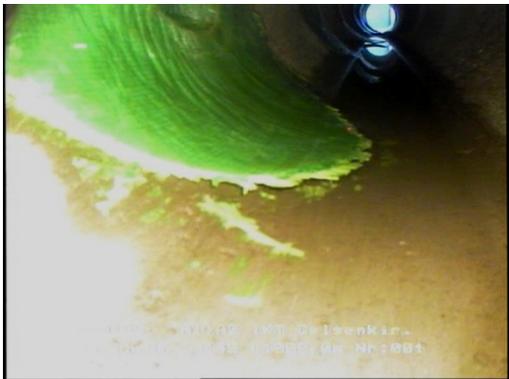
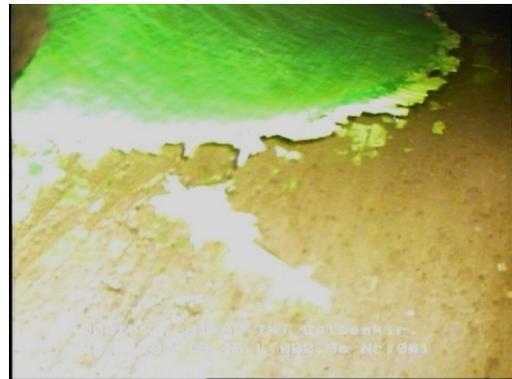
Abb. 44: Im Sohlbereich gelöste Hutkrempe des Stutzens V6

Die **Dichtheitsprüfung** an den sanierten Einläufen V4 bis V7 nach der HD-Reinigung zeigte bei V5 und V6 (Ablösung der Krempe im Solbereich von der Betonrohrwand) Undichtigkeiten. An beide Einläufe waren bereits während der Befüllung der Leitung Wasseraustritte sichtbar (Abb. 45).

Da das Wasser zwischen Betonrohre und BRAWOLINER®-Hutprofil austrat, waren die Undichtigkeiten offensichtlich auf Hinterläufigkeiten des BRAWOLINER®-Hutprofils zurückzuführen. Das Verbundmaterial aus BRAWOLINER®-Hutprofil und Gummihutprofil zeigte augenscheinlich keine Undichtigkeiten.

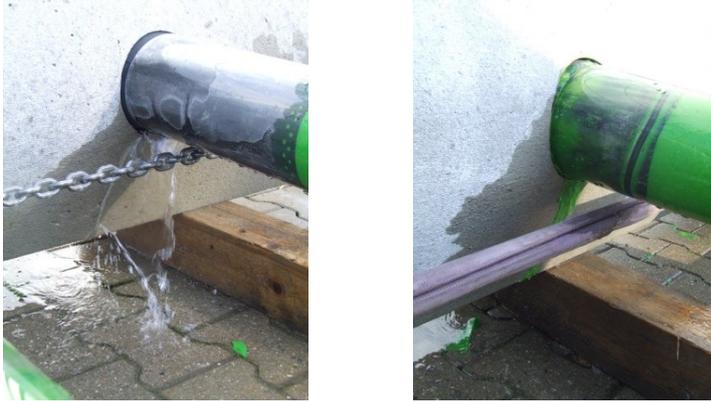
Abb. 45: Wasseraustritte an den Stutzen V5 (li.) und V6 (re.) bei 0,5 bar Wasserdruck

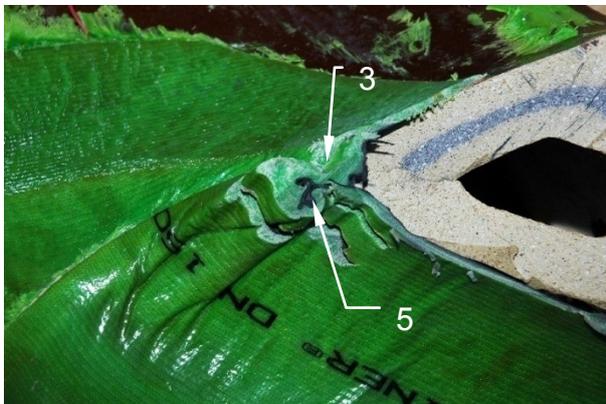
Abb. 78: V14, Schnitt 2, 3-Hinterschnitt, Faltung von BRAWOLINER®-Hutprofil und Gummihutprofil, Krempe des Gummihutprofil liegt noch vor der Ellipse am Hauptrohr an, Faltung im Vergleich zu Abb. 79 geringer als bei V17

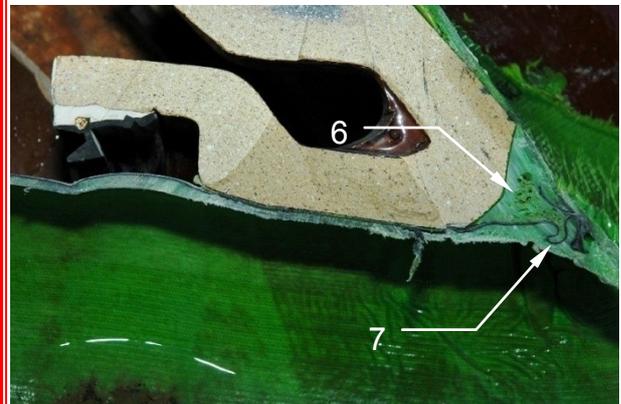
Abb. 79: V17, Schnitt 2, 6-Harzansammlung in 9-Uhr, 7-Faltung des Gummihutprofils

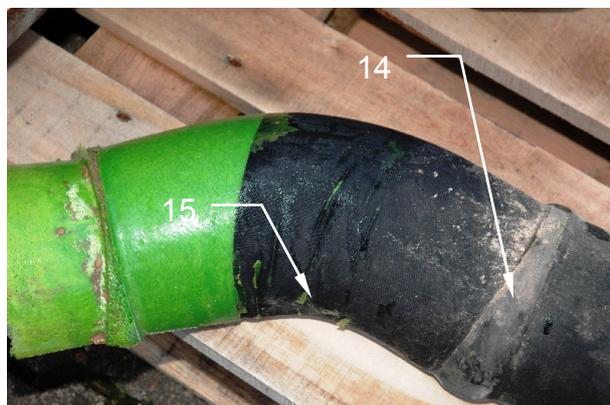
Abb. 90: V14, Schnitt 2, 14-Ausbeulung in der Rohrverbindung, 15-Faltung im bogeninneren Bereich

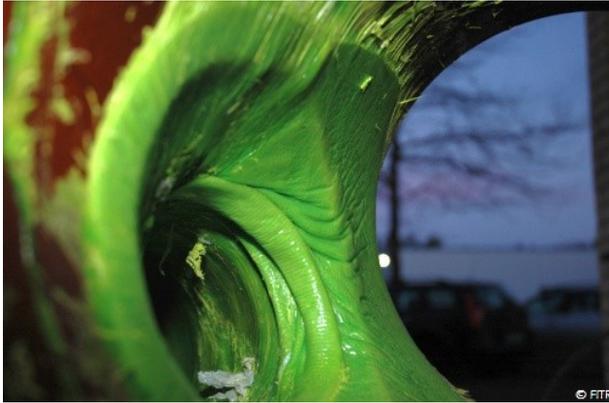
Abb. 96: V18, Faltenbildung am spitzen Winke an der Naht von Hut und Krempe des BRAWOLINER®-Hutprofils

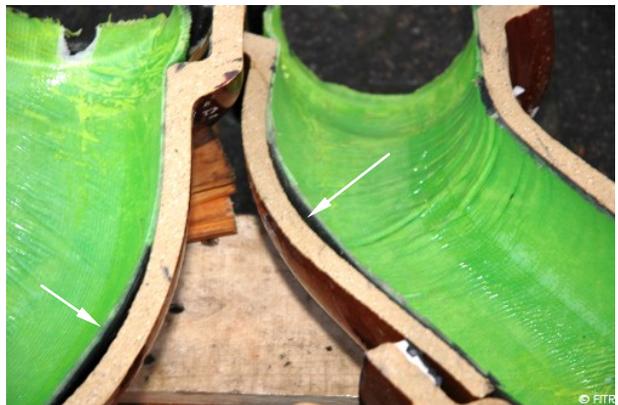
Abb. 99: V18, unvollständige Auskleidung an der Bogenaußenseite

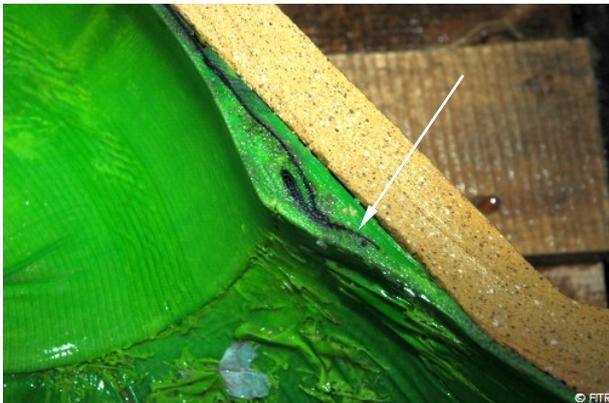
Abb. 100: V18, Stumpfer Winkel, Krempe des Gummihutprofils eingezogen

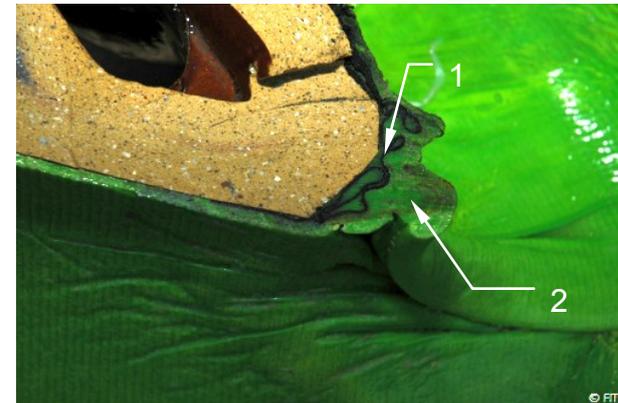
Abb. 101: V18, Faltung des Gummihutprofils im spitzen Winkel (1), Faltung des BRAWOLINER®-Hutprofils im Nahtbereich von Hut und Krempe (2)

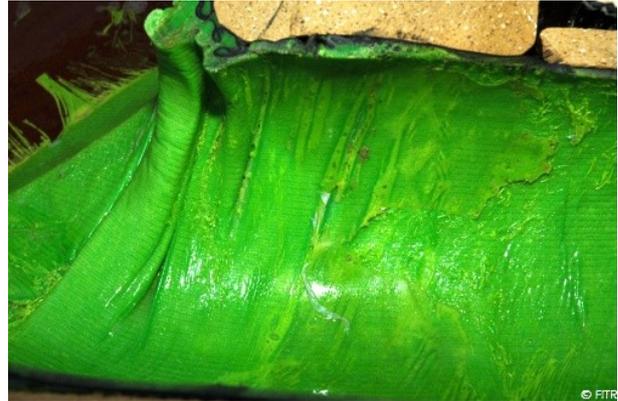
Abb. 103: V18, Faltung von BRAWOLINER®-Hutprofil und Gummihutprofil, durch Faltung verursachter Hinterschnitt

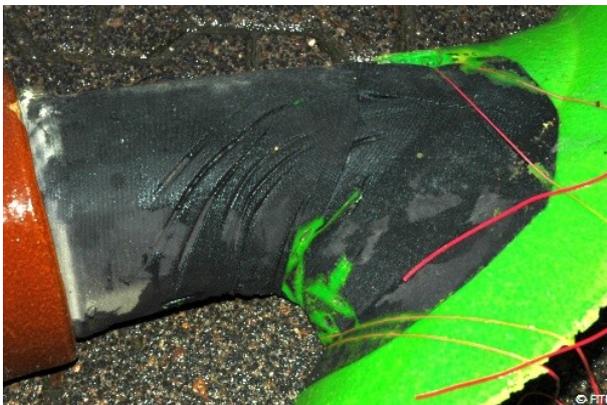
Abb. 104: Falten im Bereich der Abwinklung des 90°-Gummihutprofils in den 45°-Abzweig

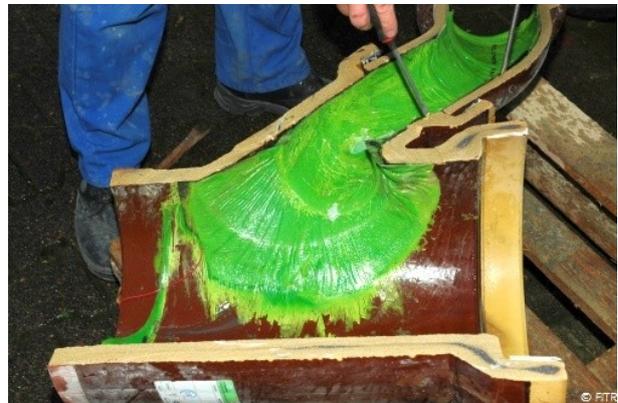
Abb. 109: V19, Schnitt durch den 45°-Abzweig, Ablösen des Gummihutprofils mit geringem Kraftaufwand möglich

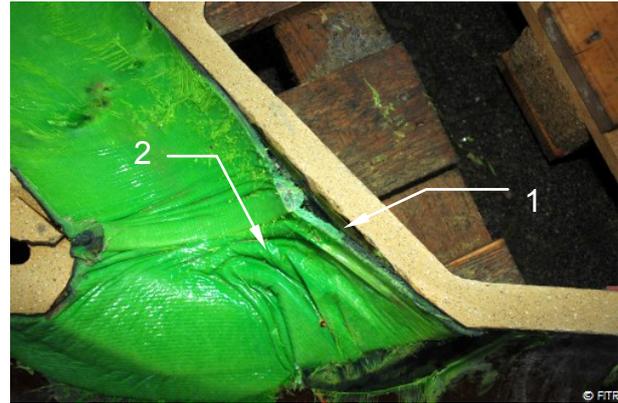
Abb. 111: V19, nicht an der Wandung des Abzweigs anliegendes Gummihutprofil (1), starke Faltenbildung am BRAWOLINER®-Hutprofil (2), BRAWOLINER®-Hutprofil in den gefasteten Bereich des Abzweigs gerutscht

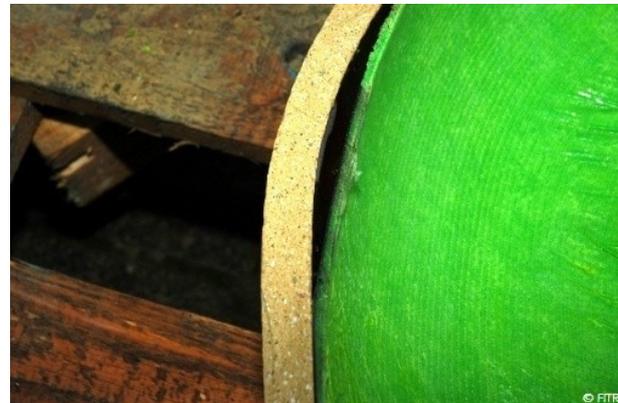
Abb. 113: V19, nicht mit dem Gummihutprofil verklebter Bereich im Bogen

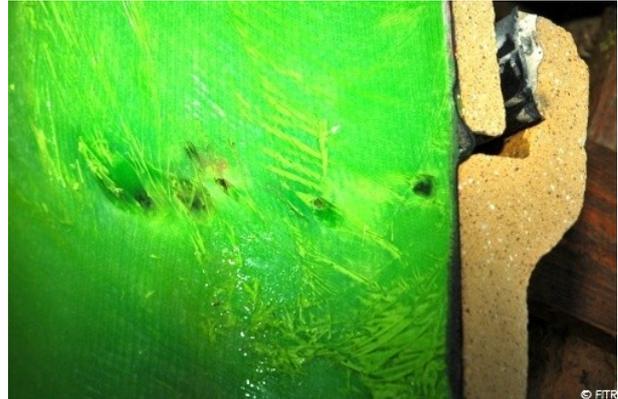
Abb. 119: V21, nach der Sanierung im Bereich von 3-9 Uhr Gummihutprofil deutlich sichtbar, dort kein Harz

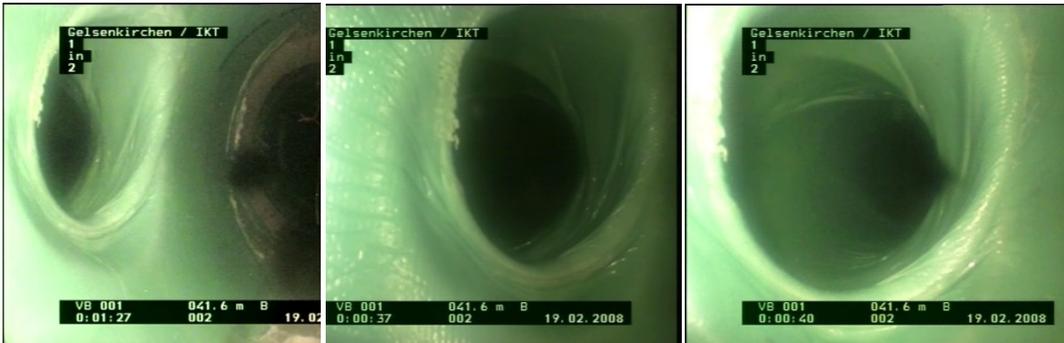
Besonderheiten beim Sanierungsvorgang und Sanierungsergebnis (optisch)	Bildbeispiele der TV-Inspektion
<p>Stutzen Nr. 1 mit 45°-Anschluss</p> <ul style="list-style-type: none"> • Sanierungsvorgang: Beim ersten Versuch ließ sich das Hutprofil weder vollständig in den Packer einziehen, noch in den Anschluss invertieren. Auch beim zweiten Versuch nach erneutem Einzug in den Packers ließ sich das Hutprofil nur mit händischer Unterstützung invertieren. • Sanierungsergebnis: Leichte Faltenbildung im Bereich des Hutzyinders (Abwinklungsbereich der Druckseite“)

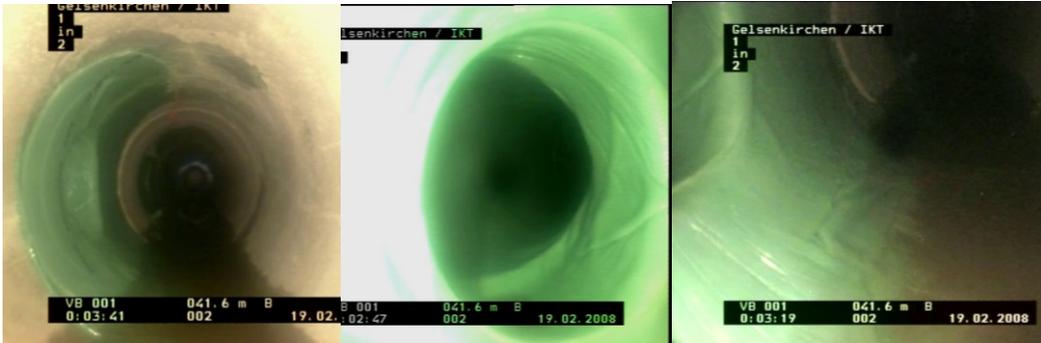
<p>Stutzen Nr. 3 mit 45°-Anschluss</p> <ul style="list-style-type: none"> • Sanierungsvorgang: Der Packer wurde nach Anpressen der Hutkrempe im Rohr nachjustiert**. • Sanierungsergebnis: Faltenbildung im Sohlbereich der Hutkrempe (vermutlich durch Nachjustierung des Packers); Kantenbildung am Hutprofil durch den Übergang vom Beton- zum Steinzeugrohr

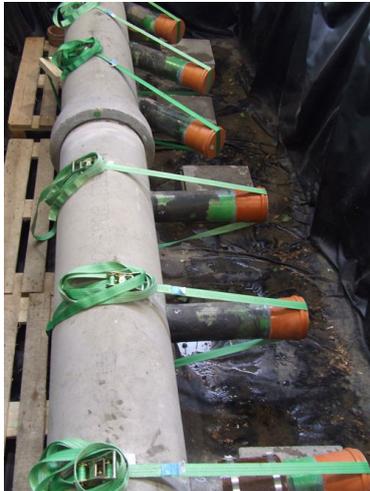
Als Ursache für die Undichtigkeiten wurden Hinterläufigkeiten der Hutprofile im Bereich der in die Steinzeugrohre einragenden Profil-Zylinder vermutet. Da die Herkunft des Wassers und somit die Stellen der Undichtigkeiten jedoch nicht eindeutig identifiziert werden konnten, wurden die Steinzeugrohre entfernt und die Dichtheitsprüfung an den freigelegten Hutprofilen wiederholt (Abb. 127).

Abb. 127: Freigelegte Gummihutprofile nach dem Entfernen der Steinzeugrohre während der Dichtheitsprüfung

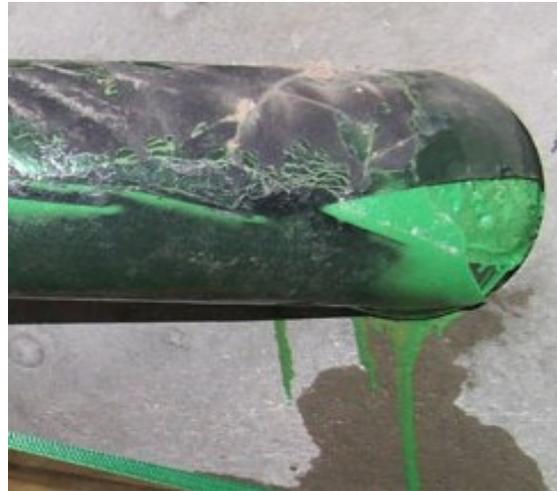
*Stutzen Nr. 3 mit gerissenem EPDM-Hutprofil

Abb. 128: Im Ergebnis des Inversionsvorganges gerissenes Gummihutprofil am Einlauf Nr. 3

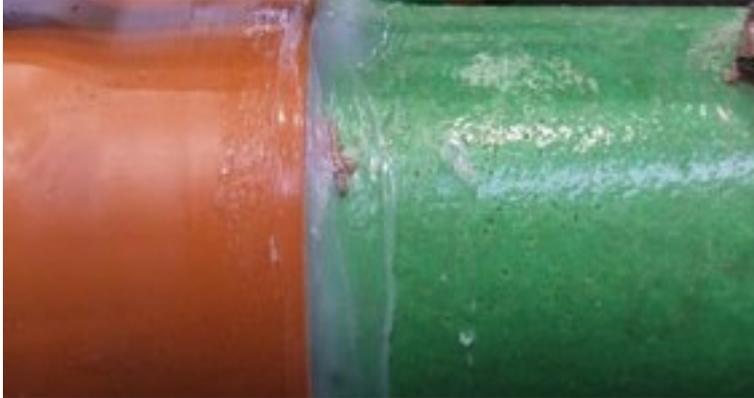
Abb. 129: Poren im BRAWOLINER®-Hutprofil des Stutzens Nr. 2

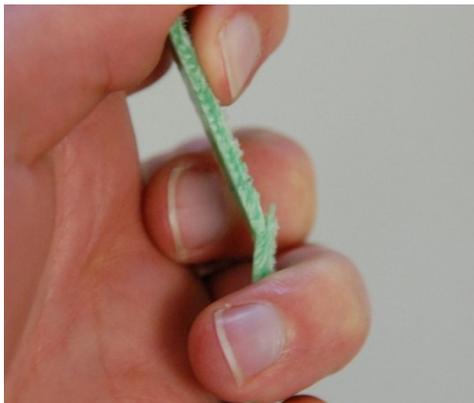
Abb. 139: Durch Zugbeanspruchung angerissener BRAWOLINER® **ohne** Gummimaterial

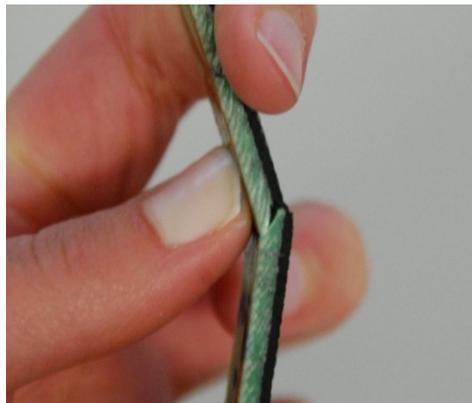
Abb. 140: Durch Zugbeanspruchung angerissener BRAWOLINER® **mit** Gummimaterial
