Teilbericht

„Laborversuche am Prototyp des Flexofit - Versuchsprogramm und Ergebnisse -“

zum
Forschungsvorhaben „Dauerhaft flexibler Reparaturstutzen für
Einläufe der Grundstücksentwässerung –
Kurzbezeichnung: Flexofit“

Gelsenkirchen, Oktober 2008

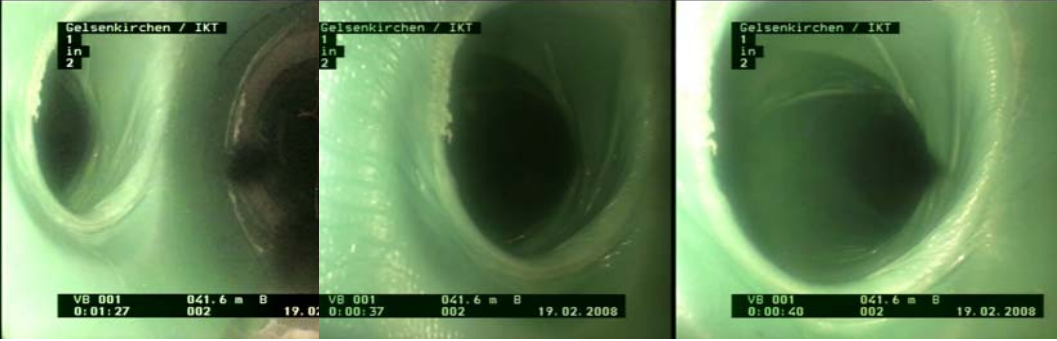
Besonderheiten beim Sanierungsvorgang und Sanierungsergebnis (optisch)	Bildbeispiele der TV-Inspektion
<p>Stützen Nr. 1 mit 45°-Anschluss</p> <ul style="list-style-type: none"> Sanierungsvorgang*: Beim ersten Versuch ließ sich das Hutprofil weder vollständig in den Packer einziehen, noch in den Anschluss invertieren. Auch beim zweiten Versuch nach erneutem Einzug in den Packers ließ es sich nur mit händischer Unterstützung invertieren. Sanierungsergebnis: Leichte Faltenbildung im Bereich des Hutzyllinders (Abwinklungsbereich der „Druckseite“)

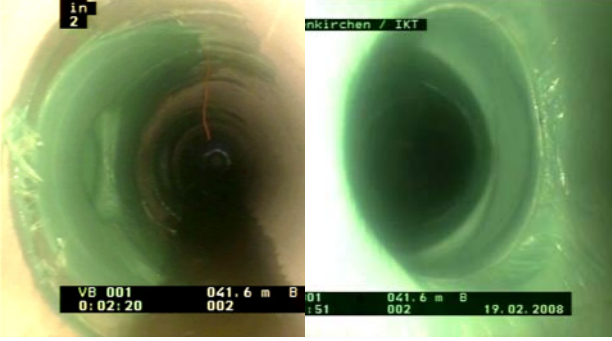
<p>Stützen Nr. 2 mit 45°-Anschluss</p> <ul style="list-style-type: none"> Sanierungsvorgang*: Das Hutprofil ließ sich erst beim zweiten Versuch ausreichend tief in den Packer einziehen. Beim Inversionsvorgang ließ sich das Hutprofil nur sehr langsam in den Anschluss invertieren. Der Packer wurde nach Anpressen der Hutkrempe im Rohr nachjustiert**. Sanierungsergebnis: Faltenbildung im Sohlbereich der Hutkrempe (vermutlich durch Nachjustierung des Packers); Kantenbildung am Hutprofil durch den Übergang vom Beton- zum Steinzeugrohr

* Die Schwierigkeiten beim Einziehen des Hutprofils in den Packer entstanden vermutlich aufgrund eines technischen Defekts der Vakuumpumpe

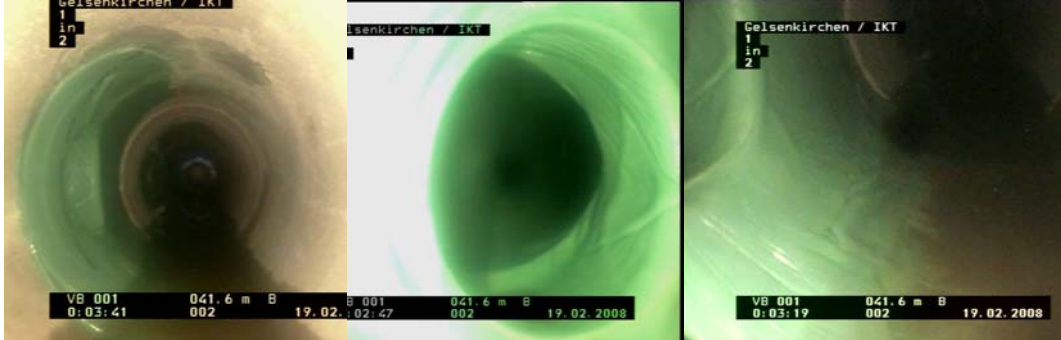
Besonderheiten beim Sanierungsvorgang und Sanierungsergebnis (optisch)	Bildbeispiele der TV-Inspektion
<p>Stutzen Nr. 3 mit 45°-Anschluss</p> <ul style="list-style-type: none"> Sanierungsvorgang: Der Packer wurde nach Anpressen der Hutkrempe im Rohr nachjustiert**. Sanierungsergebnis: Faltenbildung im Sohlbereich der Hutkrempe (vermutlich durch Nachjustierung des Packers); Kantenbildung am Hutprofil durch den Übergang vom Beton- zum Steinzeugrohr

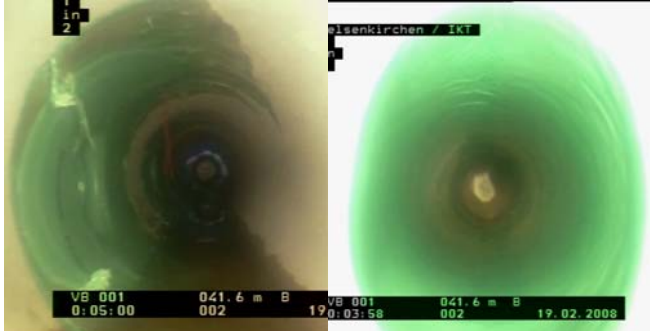
<p>Stutzen Nr. 4 mit 90°-Anschluss</p> <ul style="list-style-type: none"> Sanierungsvorgang: Keine Besonderheiten Sanierungsergebnis: Minimale Faltenbildung im Anschlusskanal (Hutzylinder)

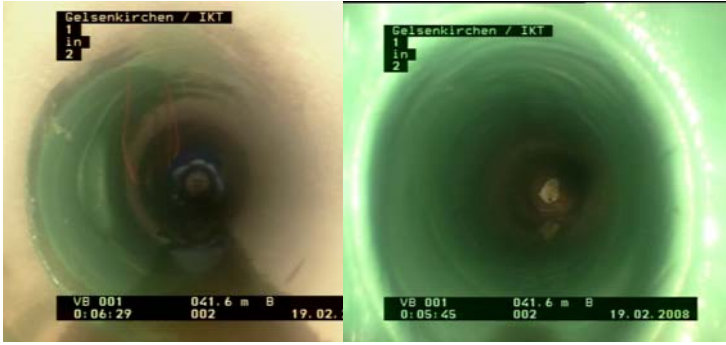
Besonderheiten beim Sanierungsvorgang und Sanierungsergebnis (optisch)	Bildbeispiele der TV-Inspektion
<p>Stutzen Nr. 5 mit 90°-Anschluss</p> <ul style="list-style-type: none"> • Simulation von <u>zufließendem Grundwasser</u> • Sanierungsvorgang: Keine Besonderheiten • Sanierungsergebnis: Minimale Faltenbildung im Anschlusskanal (Hutzyliner)

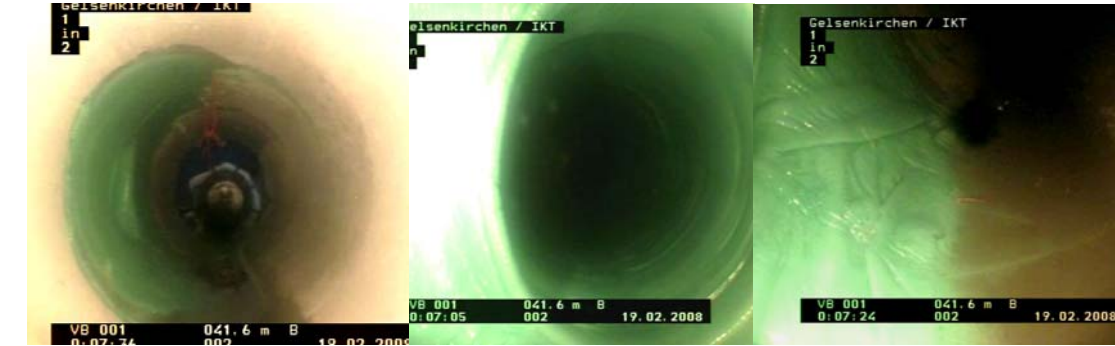
<p>Stutzen Nr. 6 mit 90°-Anschluss</p> <ul style="list-style-type: none"> • Simulation von <u>zufließendem Grundwasser</u> • Sanierungsvorgang: Der Packer wurde nach Anpressen der Hutkrempe im Rohr nachjustiert**. • Sanierungsergebnis: Faltenbildung im Sohlbereich der Hutkrempe (vermutlich durch Nachjustierung des Packers); Minimale Faltenbildung im Anschlusskanal (Hutzyliner)

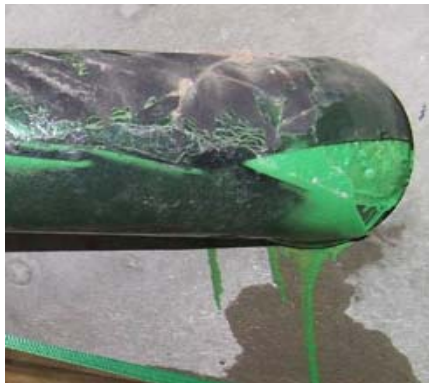
Stützen Nr. 3 zeigte Undichtigkeiten bereits ab einem Wasserinnendruck von 0,05 bar. Bei diesem Stützen war während des Sanierungsvorgangs das Gummi-Profil in der Klebenahnt gerissen (s. Abbildung 3). Während der Dichtheitsprüfung trat Wasser aus diesem Bereich aus. Ob die Nässungen ebenfalls durch Hinterläufigkeiten der Klempe verursacht wurden, war nicht eindeutig sichtbar.

Abbildung 3: Gerissenes Gummi-Hutprofil am Stutzen Nr.3 (li) und Poren im Pyrolus-Material beim Stutzen Nr.2 (re)

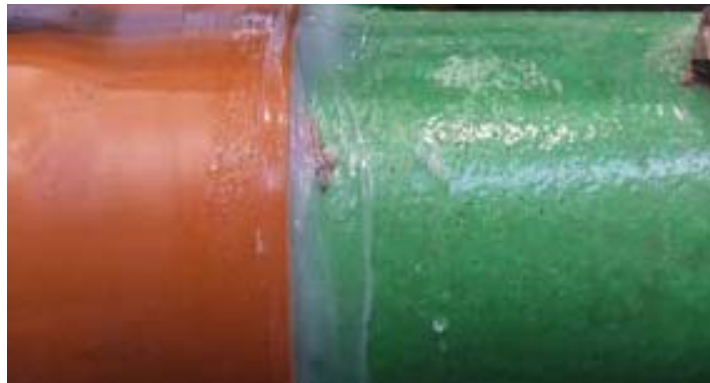
Ein weiterer Stützen (Nr. 2) zeigte ab einer Druckstufe von 0,4 bar minimale Nässungen auf der Außenseite des Pyrolus-Materials (des BRAWOLINERS) in einem Bereich, der nicht mit dem Gummi kombiniert war. Hier trat das Wasser aus Poren des Pyrolus-Materials aus (s. Abbildung 3).

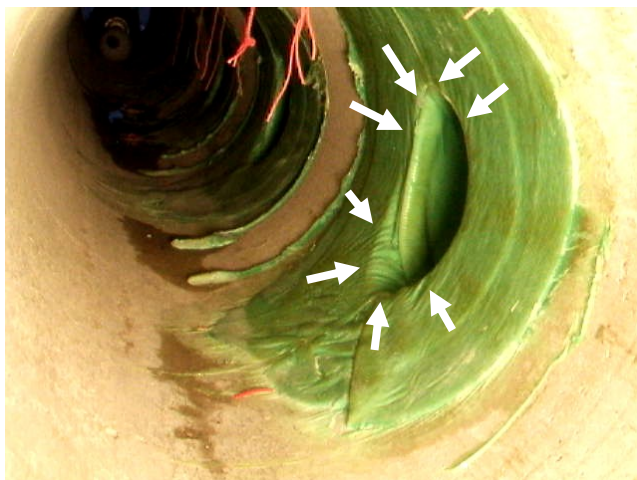
Bei den im 90°-Winkel angeschlossenen Profilen zeigte die Innenansicht des Beton-Hauptrohres Bewegungen in der Hutkrempe. Jede Abwinklung des Profil-Zylinders erzeugte eine entsprechende Wölbung bzw. Dehnung in Teilbereichen der Krempe (vgl. Abbildung 6). Bei den im 45°-Winkel angeschlossenen Stutzen waren dagegen keine Bewegungen sichtbar. Aufgrund der unterschiedlichen Anschlusswinkel erfahren die 90°-Stutzen eine höhere Beanspruchung im Krempenbereich.

Abbildung 6: Krempenbereiche der 90°-Hutprofile mit deutlich sichtbaren Bewegungen des Materials

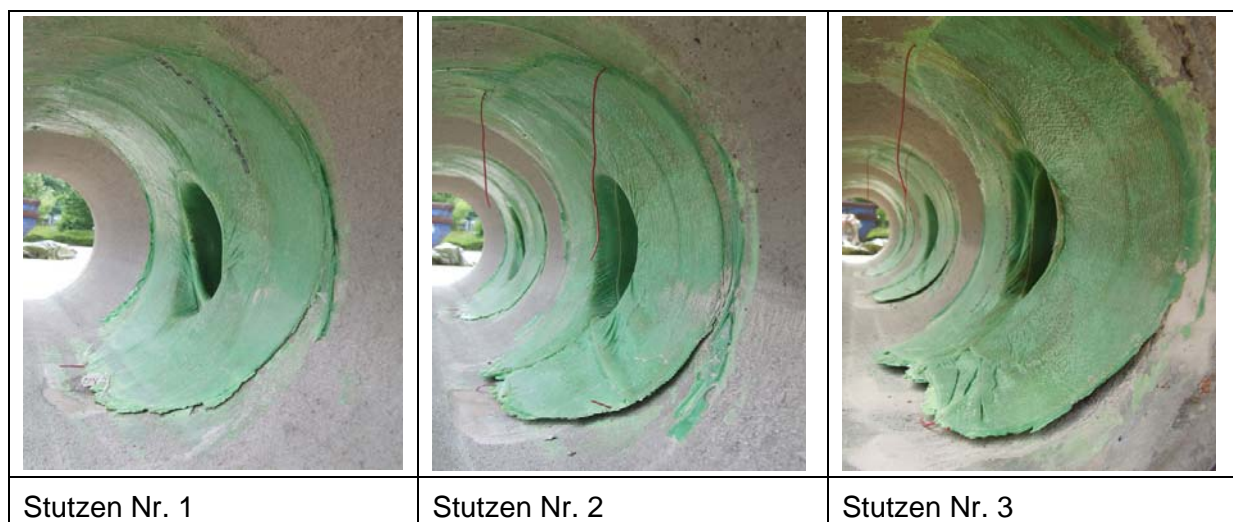
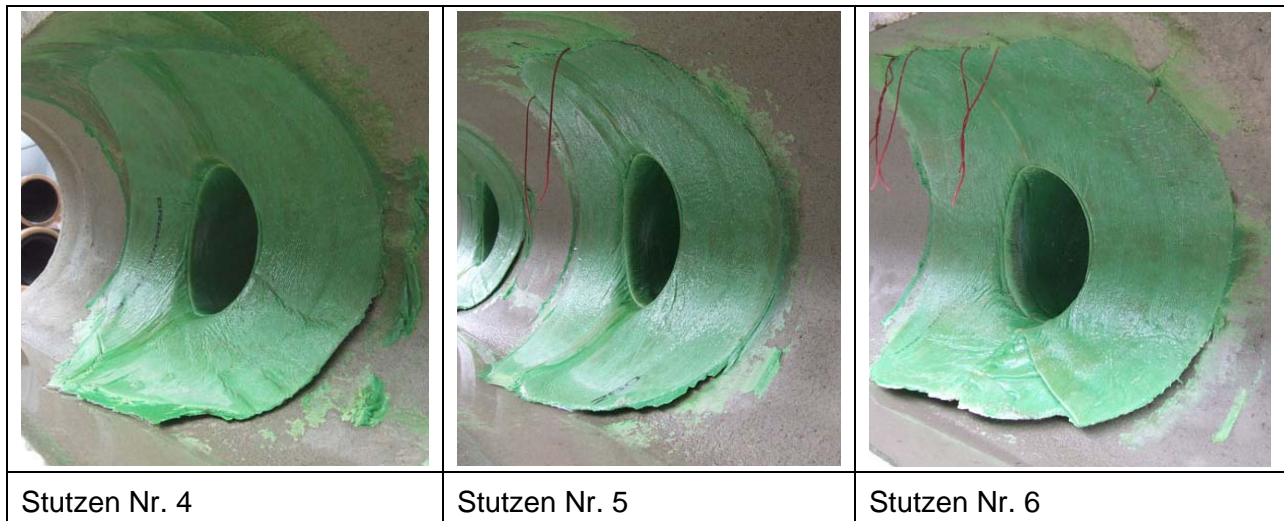
Tabelle 7: Durch die Hochdruckspülung gelöste Hutkrepfen (Spülseite)

Eine Begutachtung der Hutprofile nach der HD-Spülung zeigte Schäden an den Hutkrepfen. Wie in Tabelle 7 dargestellt, waren die Krepfen im Sohlbereich durch die Spülung vom Betonrohr abgelöst worden.

- Die Hochdruckspülungen führten an allen Hutkremen zu Schäden. Im dem durch die Spüldüse am stärksten belasteten Sohlbereich wurden die Kremen teils von der Be-

tonoberfläche gelöst, sodass Hinterläufigkeiten und somit Undichtigkeiten der Flexofit-Profile entstanden. Möglicherweise wurde durch die extreme Vorbelastung mit 186.000 Abwinkelungen bereits eine Vorschädigung der Hutkrempe verursacht. Allerdings waren auch bei den Vorversuchen an zwei von fünf Stützen Schäden und Hinterläufigkeiten der Krempe durch die Hochdruckreinigung entstanden. Auch beim IKT-Warentest „Reparaturverfahren für Anschlussstutzen“ [6] führten die Hochdruckspülungen bei zahlreichen Hutprofilen zu Schäden an den Krempe.

Die Versuche bestätigten, dass das Flexofit-Profil widerstandsfähig gegenüber Beanspruchungen aus Verkehrslasten bei geringer Überdeckungshöhe ist. Allerdings zeigten die Versuche auch, dass hinsichtlich der Haftung des Hutzylinders auf glasierten Steinzeugoberflächen ein Verbesserungspotential besteht. Fehlt an dieser Stelle ein ausreichender Verbund, kann Fremdwasser über Hinterläufigkeiten in den Kanal gelangen bzw. Abwasser austreten. Des Weiteren besteht das Risiko, bei Hochdruckspülungen Schäden an der Hutkrempe zu verursachen, wenn eine ungünstige Lage der Hutkrempe in der Rohrsohle eine gute Angriffsfläche für die Spüldüse bietet. Um die Spülsicherheit der Hutprofile weiter zu erhöhen, könnte die Haftung der Krempe im Hauptrohr verbessert werden, alternativ sind reduzierte Spüldrücke und Spülwassermengen denkbar.

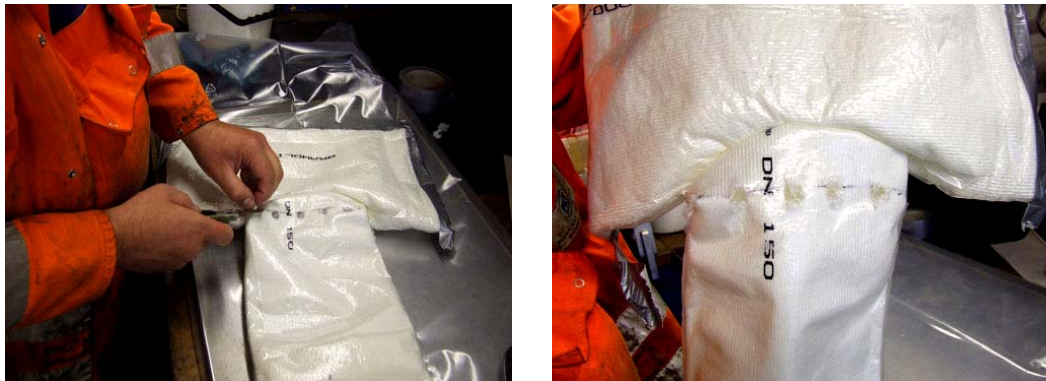
Abbildung 7: Vorgeschädigtes Pyrolus-Hutprofil

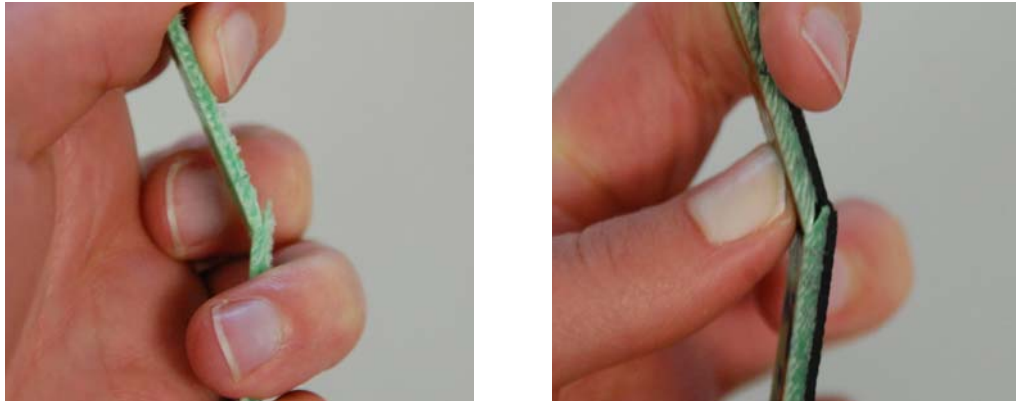
Zusammenhänge zwischen dem Gummi und dem Spannungs-Dehnungs-Verhalten der Probekörper lassen sich nur in Bereichen der Kurven nach Bruch bzw. Anriss des BRAWOLINERS ableiten. Bei den reinen Linerproben rissen bei Erreichen der Maximalspannung die Fasern auf der Seite ohne Außenfolie (vgl. Abbildung 9), verbunden mit einem plötzlichen Spannungsabfall (vgl. Abbildung 10). Auch bei den Probekörpern mit Gummi riss der Liner auf der Seite ohne Folie (s. Abbildung 9). Da diese Seite mit dem Gummi verbunden ist, wur-

de das Gummi nach Bruch des Liners beansprucht. Entsprechend zeigen die Spannungs-Dehnungs-Kurven einen langsameren Abfall der Spannung mit einer starken Dehnung der Probe (Abbildung 11 und Abbildung 12).

Abbildung 9: Durch Zugbeanspruchung angerissener Liner; links: ohne Gummi und rechts: mit 1,4 mm Gummi
