Entwicklungsunterstützende Untersuchungen zur „Infiltrationsdichtheit“ bei Werkstoffwechseln bzw. Übergängen insbesondere im Zusammenhang mit der Fremdwassersanierung

- Phase II: Vergleichende Untersuchungen an
Werkstoffwechseln und Übergängen -

Abschlussbericht

IKT - Institut für Unterirdische Infrastruktur gGmbH
Exterbruch 1
45886 Gelsenkirchen

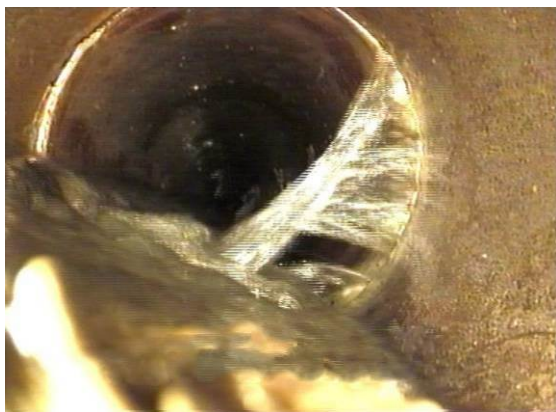
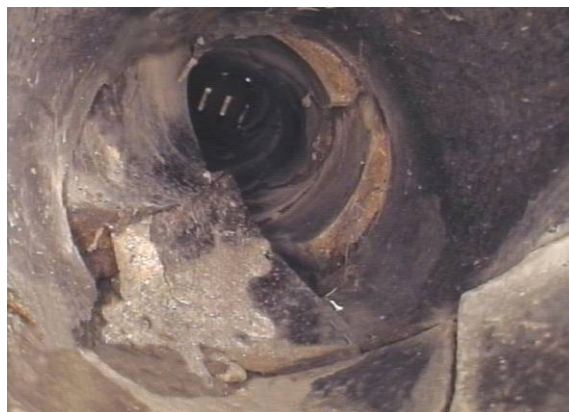
Bild 2 Reparaturverfahren möglich bei schadhafter Muffenverbindung (links) bzw. nicht möglich bei ausgedehnter Scherbenbildung (rechts)

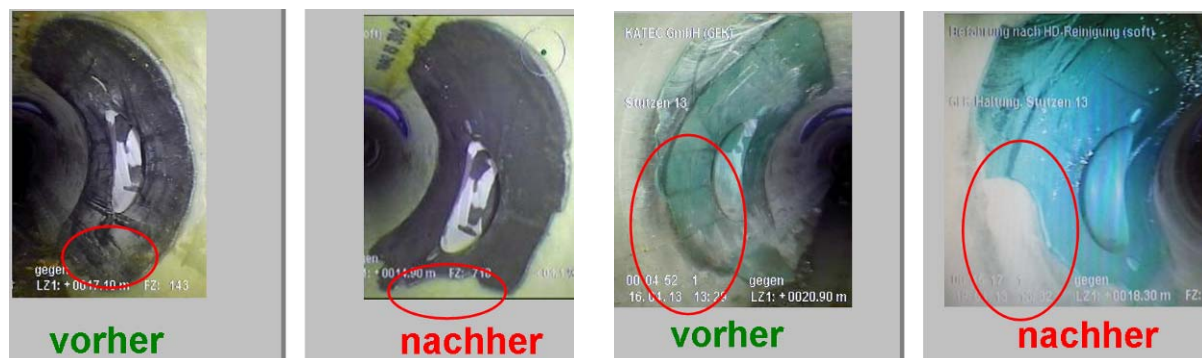
Bild 48 Exemplarisch dargestellte Veränderungen infolge der HD-Reinigung: NF-Haltung Schaden 1 (links) und GFK-Haltung Schaden 1 (rechts)

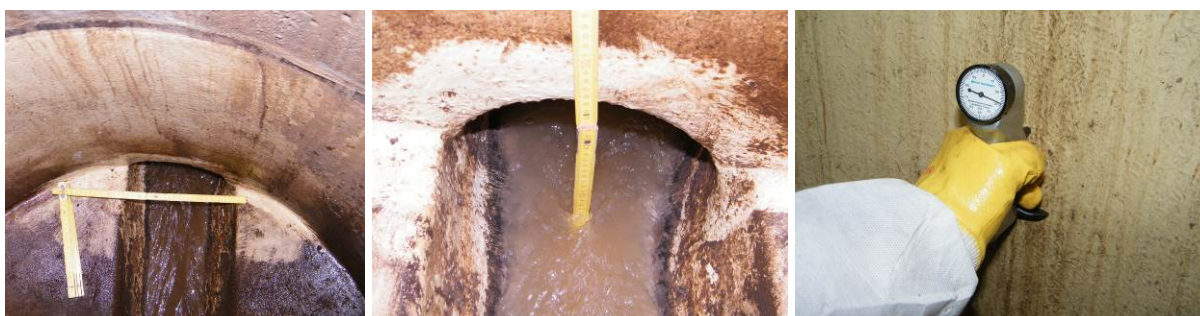
Bild 68 Beispiele für den Zustand der Auskleidungen nach zwei Jahren Betriebsbelastung: Ansicht des Anbindungsbereichs am Zulauf (links) und als Detailaufnahme (mittig); Beispiel für das Messen der Barcol-Härte (rechts) zum Vergleich

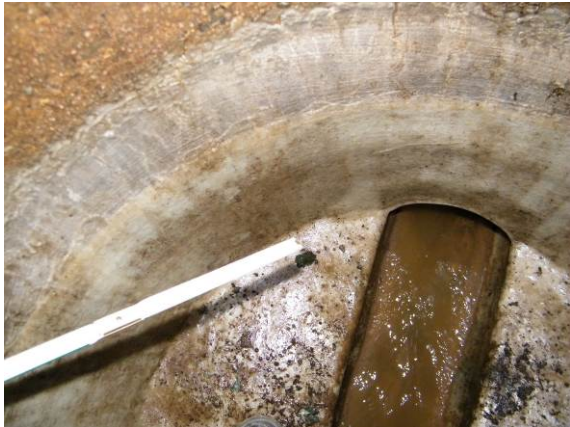
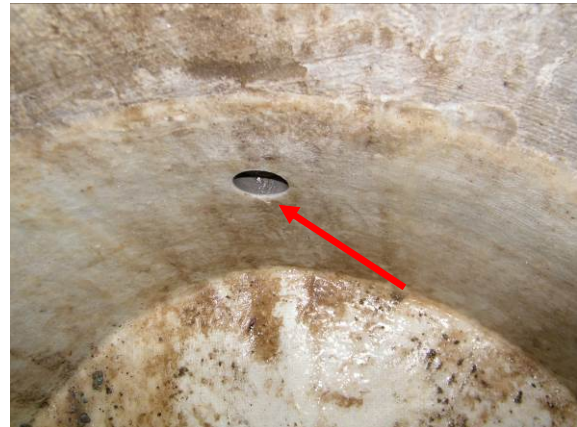
Bild 69 Inspektion der Auskleidung und Lineranbindung bei Bauabnahme (links), eindringendes Grundwasser (roter Pfeil, rechts) nach Haftzugprüfung

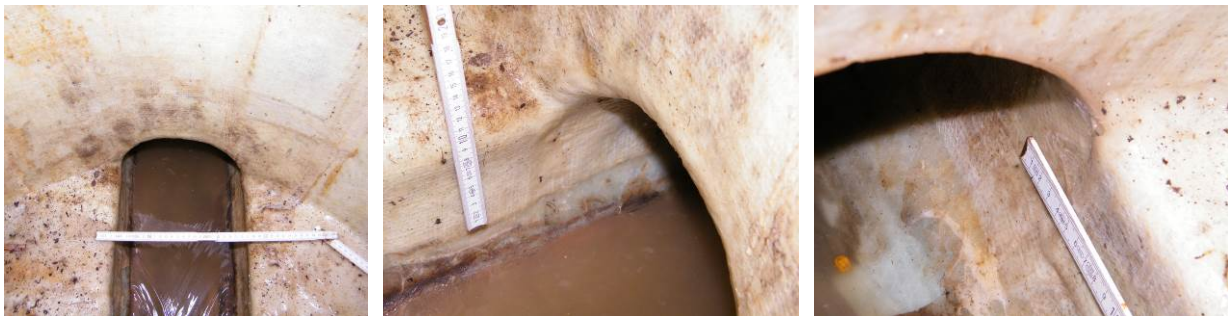
Bild 70 Beispiele für den Zustand der Auskleidungen nach ca. drei Jahren Betriebsbelastung: Ansicht des Anbindungsbereichs am Zulauf (links) und als Detailaufnahme (mittig und rechts)

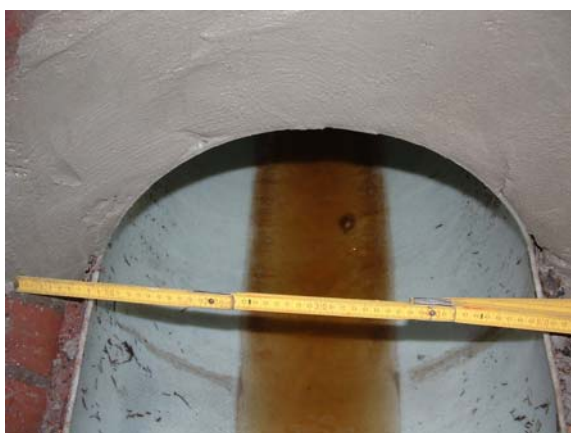
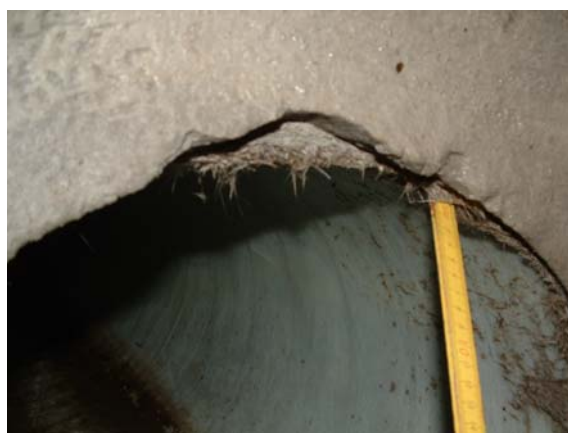
Bild 73 Bündige Anbindung des Schlauchliners mit einem Zementmörtel (links) und unvollständig eingebundener Liner mittels Mörtelbeschichtung (rechts)

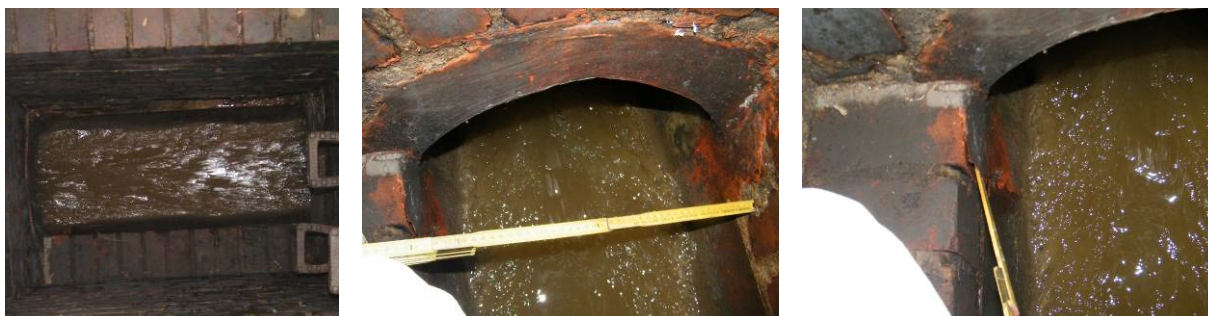
Bild 78 *Blick in den Schacht (links) mit Lineranschlüssen am Ablauf links, Detailansicht des Ablaufs (mittig) und Materialablösung am Klinkerstein der Berme (rechts)*

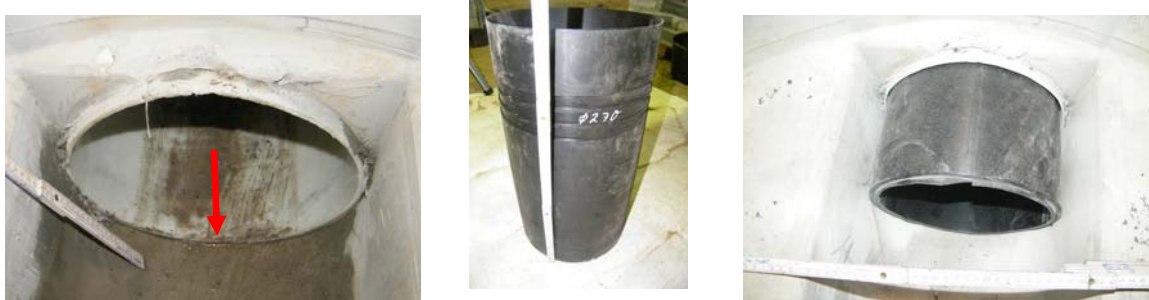
Bild 93 Undichtigkeit in Linersohle (vgl. roter Pfeil, links), Anpassen der Stüpe auf den vorhandenen Durchmesser (mittig), Stüpe nach Einschieben in den Liner und vor dem Verschweißen mit der Schacht- und Gerinneauskleidung aus PE-HD (rechts)

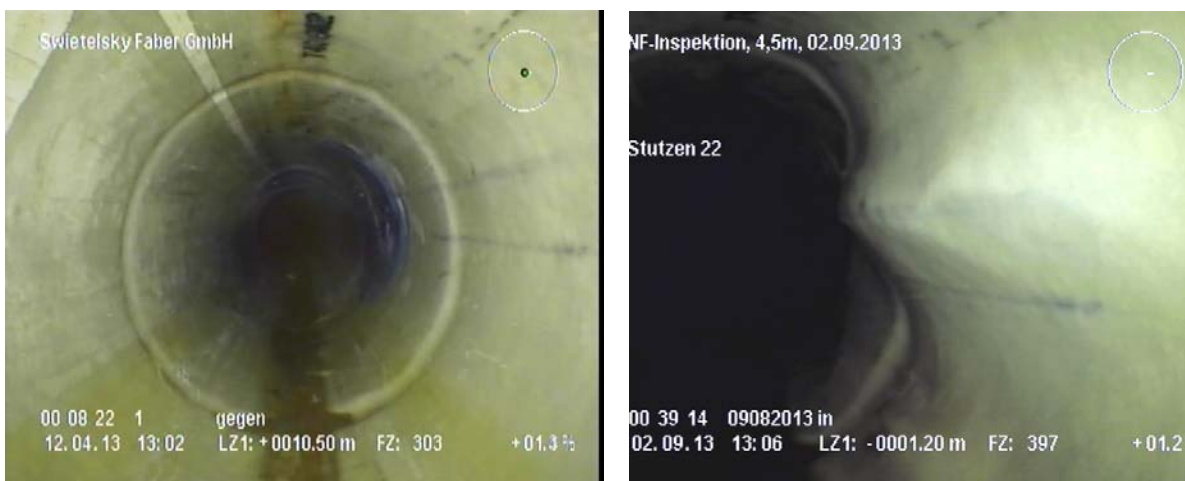
Bild 113 Lokale Einbeulung des Nadelfilz-Liners bei Außenwasserdruck: Ausgangszustand (links); Beule bei 4,5 m Außenwasserdruck (rechts)

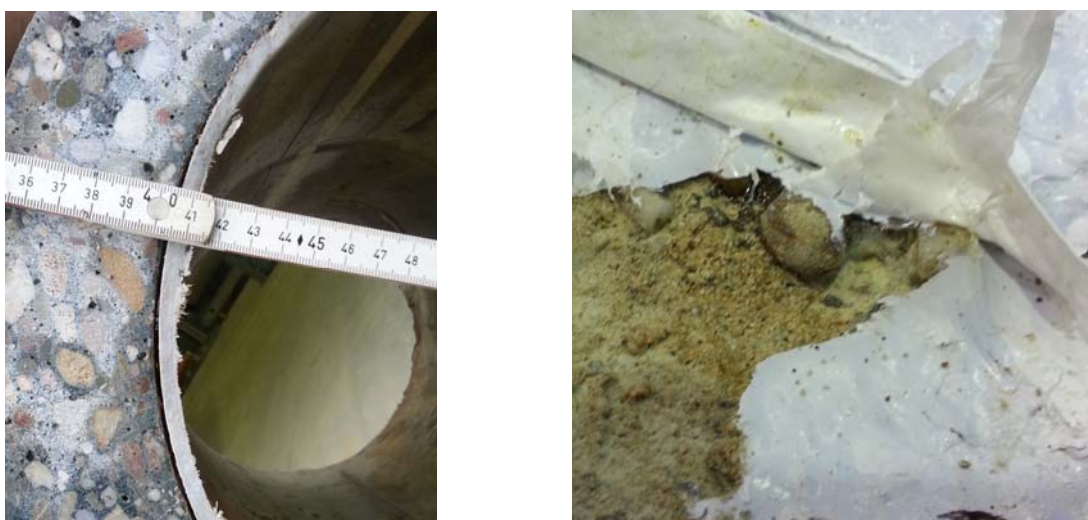
Bild 115 Lokaler Ringspalt gegenüber der Einbeulung (links) und Sandablagerungen (Korndurchmesser 5 mm, rechts), welche ein Aufreißen des Preliners und lokale Deformationen zur Folge hatten

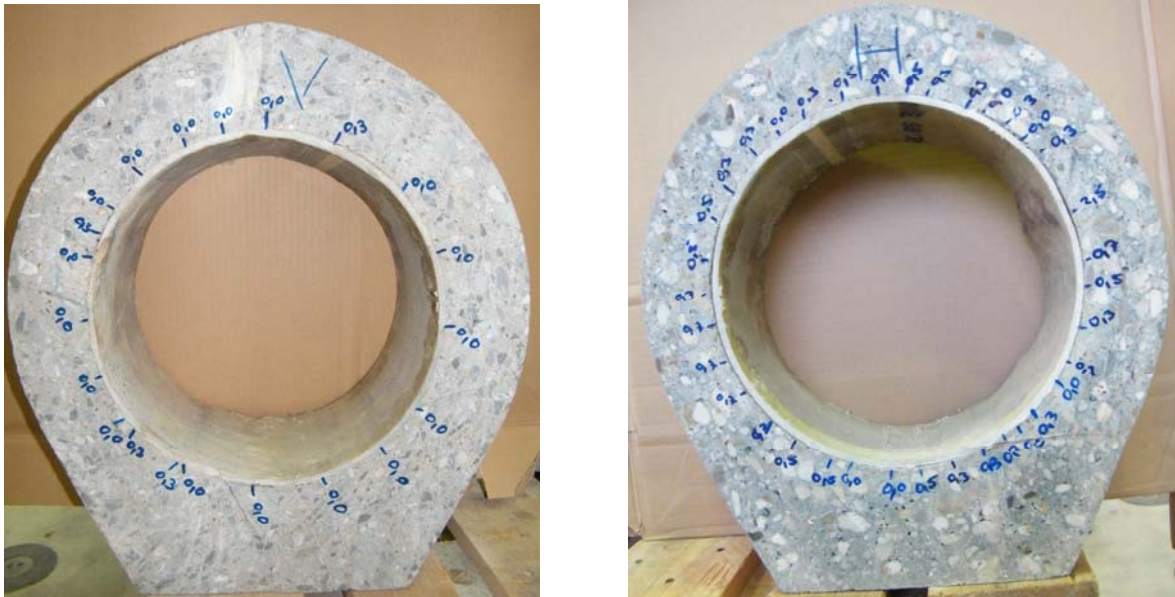
tes zwischen Liner und Betonrohr ergab direkt neben dem geschädigten Bereich Werte von etwa 0,5-1,0 mm (Bild 116).

Bild 116 Vermessung der Ringspalte vor und hinter der Einbeulung

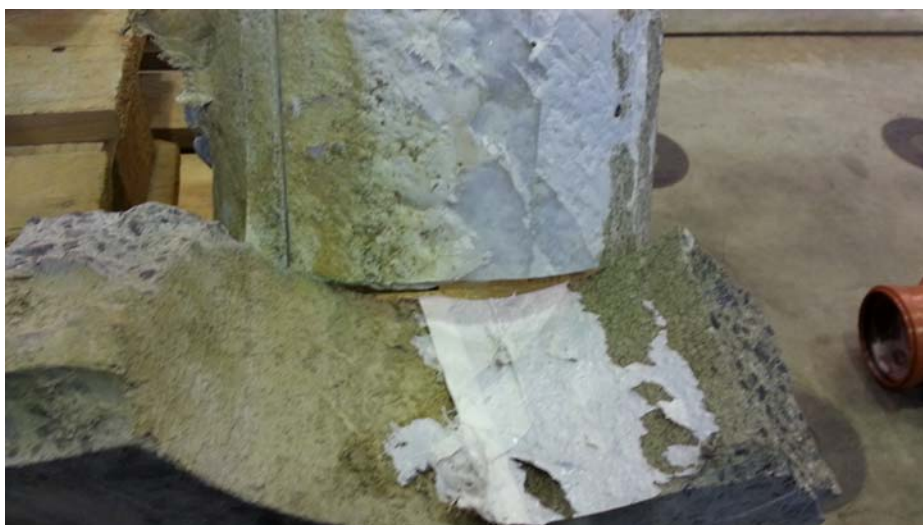
Bild 118 Preliner und davon getrenntes Altrohrstück, Preliner lokal eingerissen und Harz mit Altrohr verklebt
