**Mikroplastik Analyse Nordrhein-Westfalen  
Universität Bayreuth, Tierökologie I**

**Ergebnisbericht  
November 2015**

## **Ergebnisse**

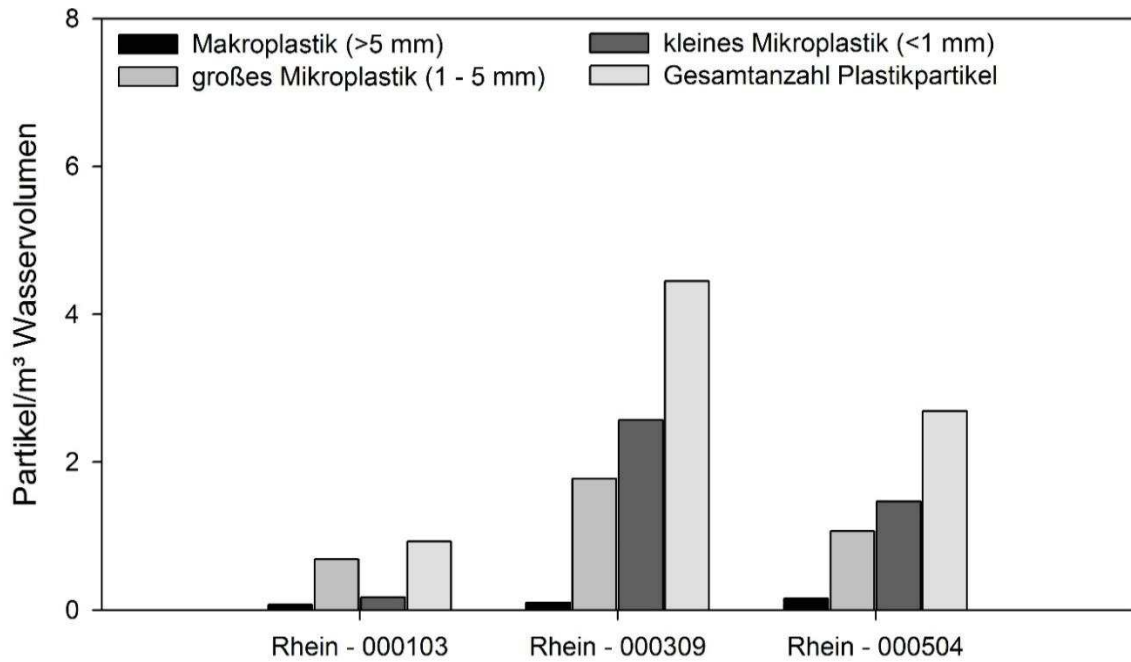
Abb. 18: Anzahl der Plastikpartikel der Größenklassen Makroplastik (>5 mm), großes Mikroplastik (5 mm – 1 mm) und kleines Mikroplastik (<1 mm) sowie die Gesamtanzahl der aufgefundenen Plastikpartikel an der Wasseroberfläche an den Probenstellen des Rheins. Die Menge der Partikel ist in Partikel pro 1 m<sup>3</sup> Wasservolumen angegeben.

Am Rhein wurden sehr unterschiedliche Mengen von Plastikpartikeln nachgewiesen. Während die Konzentration an der Wasseroberfläche bei Probenstelle 000103 (Bad Honnef) mit einer Gesamtmenge von 0,928 Partikel/m<sup>3</sup> Wasservolumen sehr gering ausfiel, waren bei Probenstelle 000309 (Flehe) und 000504 (Bimmen) mit 4,45 und 2,70 Partikel/m<sup>3</sup> Wasservolumen deutlich höhere Plastikkonzentration nachzuweisen. An allen drei Probenstellen wurden geringe Mengen an Makroplastik aber eine höhere Menge an großem und kleinem Mikroplastik detektiert (Abb. 18 & Tabelle 1).

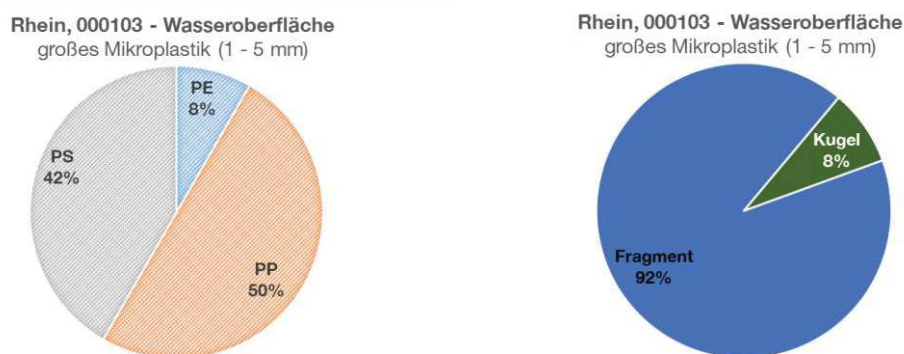
Abb. 20: Prozentualer Anteil der unterschiedlichen synthetischen Polymere (links) und der Form der großen Mikroplastikpartikel (rechts) in der Oberflächenwasserprobe der Probenstelle 000103.

In der Oberflächenwasserprobe der Probenstelle 000103 wurden Plastikpartikel in allen drei Größenklassen nachgewiesen (Abb. 19 - Abb. 21). Zudem waren viele, große organische Fragmente in der Probe, 2 größere Äste wurden vor Ort abgespült und entsorgt.

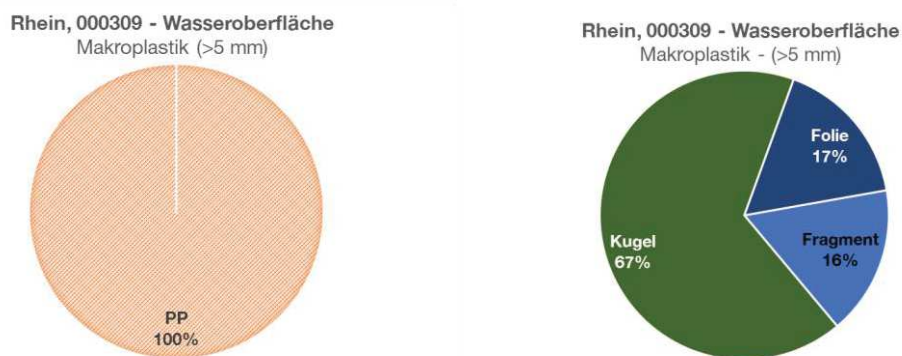
Abb. 22: Prozentualer Anteil der unterschiedlichen synthetischen Polymere (links) und der Form der Makroplastikpartikel (rechts) in der Oberflächenwasserprobe der Probenstelle 000309.

In der Oberflächenwasserprobe der Probenstelle 000309 wurden Plastikpartikel in allen drei Größenklassen nachgewiesen (Abb. 22 - Abb. 24).

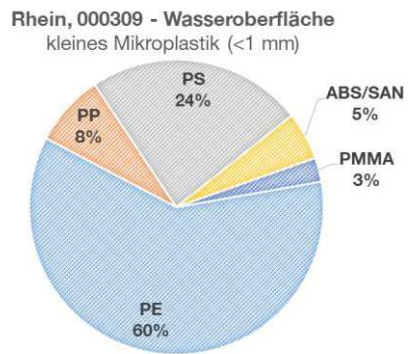
Abb. 24: Prozentualer Anteil der unterschiedlichen synthetischen Polymere (links) und der Form der kleinen Mikroplastikpartikel (rechts) in der Oberflächenwasserprobe der Probenstelle 000309.

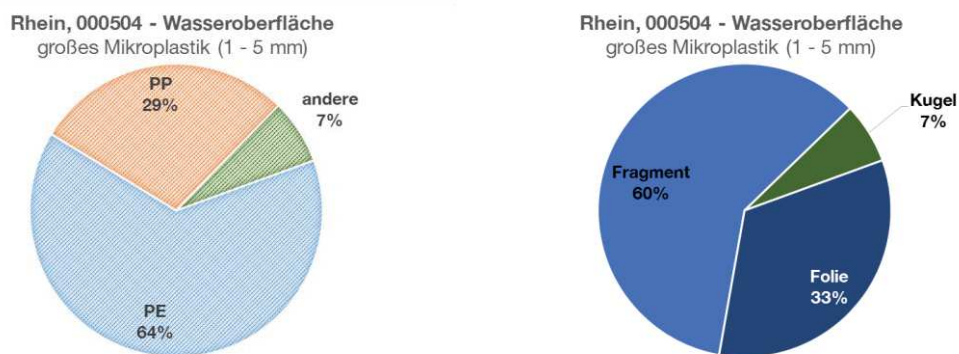
Abb. 26: Prozentualer Anteil der unterschiedlichen synthetischen Polymere (links) und der Form der großen Mikroplastikpartikel (rechts) in der Oberflächenwasserprobe der Probenstelle 000504.

In der Oberflächenwasserprobe der Probenstelle 000309 wurden Plastikpartikel in allen drei Größenklassen nachgewiesen (Abb. 25 - Abb. 27).

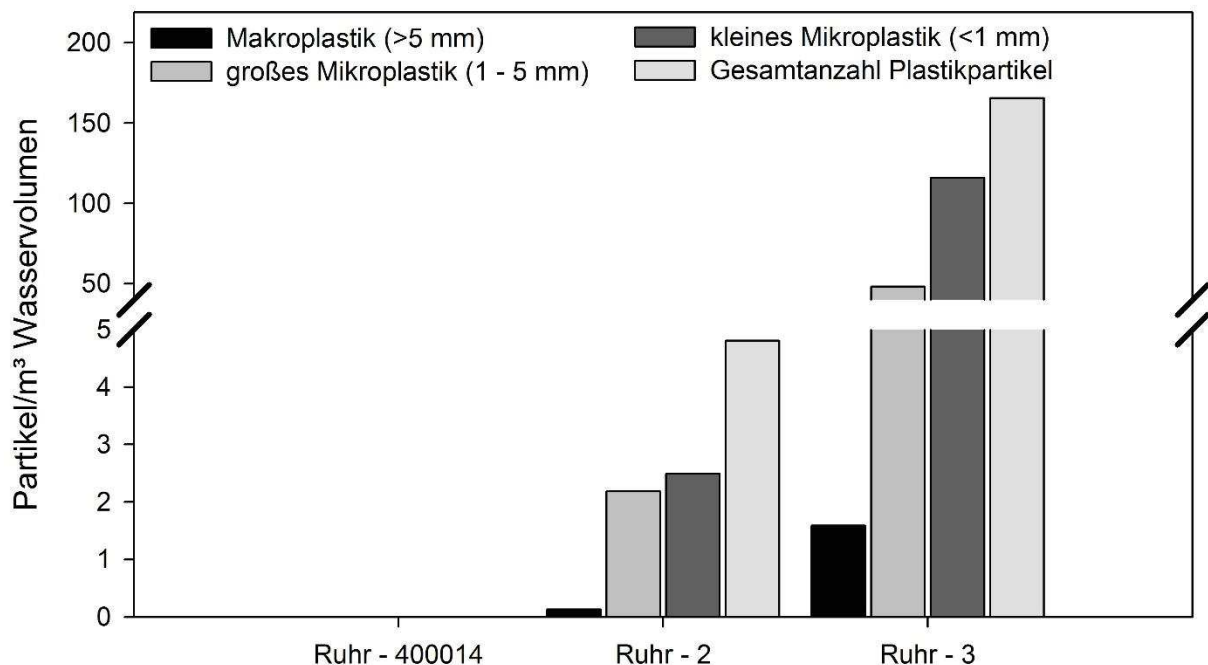
Abb. 28: Anzahl der Plastikpartikel der Größenklassen Makroplastik (>5 mm), großes Mikroplastik (5 mm – 1 mm) und kleines Mikroplastik (<1 mm) sowie die Gesamtanzahl der aufgefundenen Plastikpartikel an der Wasseroberfläche an den Probenstellen des Rheins. Die Menge der Partikel ist in Partikel pro 1 m³ Wasservolumen angegeben. An der Ruhrquelle bei Probenstelle 400014 wurde kein Plastik in der Wasseroberflächenprobe nachgewiesen.

An der Ruhrquelle bei Winterberg wurden keine Plastikpartikel in dem untersuchten Größenbereich bis 500 µm nachgewiesen. Eine geringe Menge an Fasern wurde dennoch gefunden, diese konnten aber auf Grund ihrer geringen Größe bis zum jetzigen Zeitpunkt noch nicht identifiziert werden. An der Ruhrmündung wurden allerdings größere Mengen von Plastikpartikeln nachgewiesen. Hier wurden zwei Probenahmen durchgeführt (obgleich nur eine Probenahme an dieser Stelle vereinbart war, erscheint die Beprobung oberhalb und unterhalb des Klärwerkes als sinnvoll), einmal wurde stromaufwärts des Kläranlageneinleiters einmal stromabwärts beprobt. In der Probe nach der Kläranlage wurde ein markanter Anstieg, vor allem an weißen PP Partikeln zwischen 1300 und 400 µm, detektiert. Diese machten ca. 61% der Plastikpartikel aus und waren schon mit dem bloßen Auge als dichter Film auf der Probe zu erkennen (Abb. 29). In der geviertelten Teilprobe wurden insgesamt 1035 dieser weißen Partikel aussortiert und analysiert. Diese bestanden zu 93% aus PP und zu 7% aus PE. Dabei entstammten 14% der Größenklasse 1 – 5 mm und 95% der Größenklasse <1 mm. Des Weiteren war insgesamt an der Probenstelle 3 ein markanter Anstieg von Plastikpartikeln zu verzeichnen. Während noch ca. 1 km vor dem Einleiter der Kläranlage eine Plastikpartikelmenge von 4,4 Partikel/m<sup>3</sup> Wasservolumen nachgewiesen wurde, betrug diese nach dem Einleiter 165,7 Partikel/m<sup>3</sup> Wasservolumen. Auch wurde eine vergleichsweise hohe Konzentration an Makroplastik gefunden.

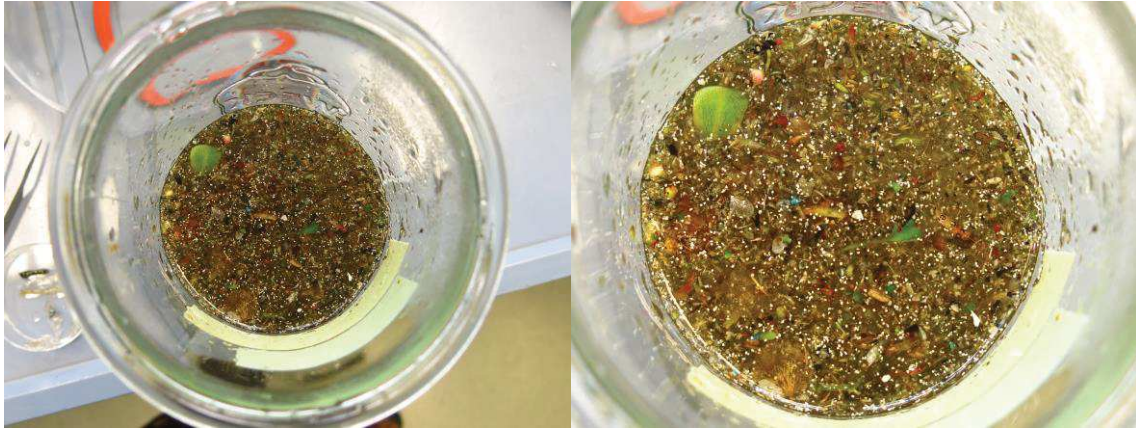
Abb. 29: Photographie der beachtlichen Anzahl an weißen Partikeln in der Probenstelle 3 der Ruhr. Bei den weißen Partikeln handelte es sich zu 90% um PP Partikel.

Bei beiden Probestellen 2 und 3 kann es auf Grund des geringen Wasserabflusses der Ruhr gegenüber der hohen Wasserführung des Rheins zu einem Rückstau im Bereich unterhalb der Schleuse gekommen sein. An beiden Probenstellen wurden größere Mengen Schaum und Makroplastik auf der Oberfläche beobachtet wobei die Schaummenge zur Schleuse hin zunahm. Obgleich es durch einen Rückstau der Ruhr zu einer Konzentration der Partikel im Oberflächenwassers der Ruhrmündung gekommen sein mag, sind die detektierten Mengen beachtlich und sollten auf ihren Ursprung hin untersucht werden. Vor allem, da die Gleichförmigkeit der Partikel sowie gleiche Größenverteilung auf einen gemeinsamen Ursprung zumindest der weißen PP Partikel hindeutet.

Auf der Oberfläche der Ruhr selbst und auf der Probe waren mit dem bloßen Auge eine Vielzahl von weißen Partikel sichtbar (Abb. 29). Die Analyse zeigte, dass es sich dabei weitgehend um weiße PP Partikel handelte. Daneben wurde eine Vielzahl von anderen Partikel aus synthetischen Polymeren detektiert (Abb. 33 - Abb. 35).

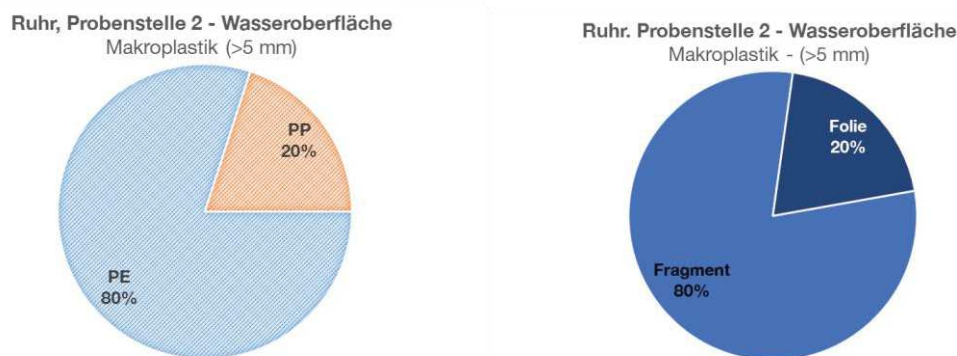
Abb. 30: Prozentualer Anteil der unterschiedlichen synthetischen Polymere (links) und der Form der Makroplastikpartikel (rechts) in der Oberflächenwasserprobe der Probenstelle Ruhr - 2.

Zur Zeit der Probenahme war viel Schaum zwischen KA Einleiter und Schleusenwehr vorhanden, die Ruhr war kaum fließend. Dadurch war ein Rückstau möglich und durch durchfahrende Schiffe auch eine Durchmischung auch nach stromaufwärts möglich. Makroskopisch waren nur wenige weiße Partikel in der Probe sichtbar. Die Analyse der Probe zeigt eine große Menge an PE und PP Fragmente und Folienreste in der Größenklasse Makroplastik. In den anderen Größenklassen wurde ebenfalls ausschließlich PE und PP nachgewiesen. Hier wurde neben Fragmenten auch kugelförmige Partikel detektiert (Abb. 30 - Abb. 32).

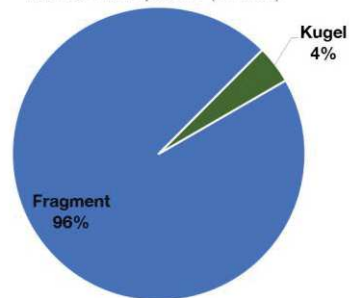
Abb. 32: Prozentualer Anteil der unterschiedlichen synthetischen Polymere (links) und der Form der kleinen Mikroplastikpartikel (rechts) in der Oberflächenwasserprobe der Probenstelle Ruhr - 2.

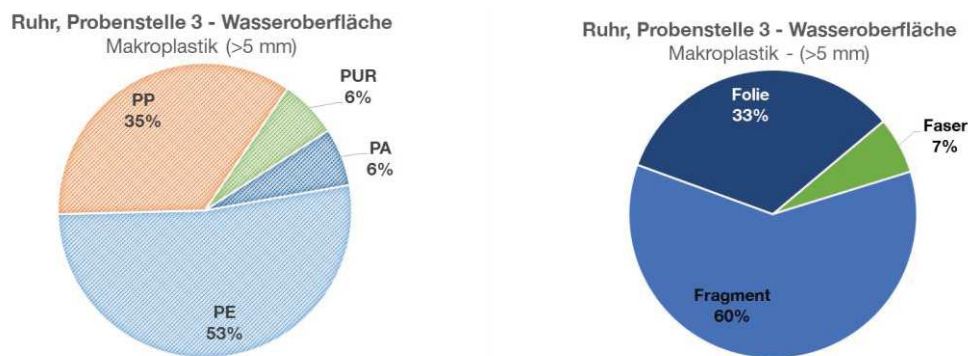
Abb. 33: Prozentualer Anteil der unterschiedlichen synthetischen Polymere (links) und der Form der Makroplastikpartikel (rechts) in der Oberflächenwasserprobe der Probenstelle Ruhr - 3.

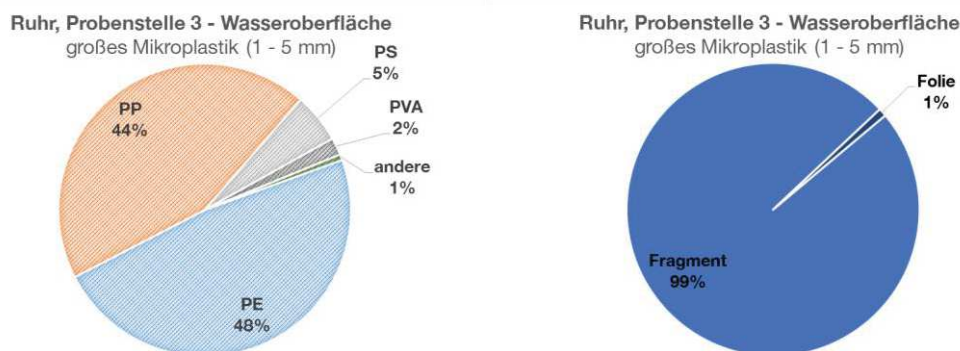
Abb. 34: Prozentualer Anteil der unterschiedlichen synthetischen Polymere (links) und der Form der großen Mikroplastikpartikel (rechts) in der Oberflächenwasserprobe der Probenstelle Ruhr - 3.

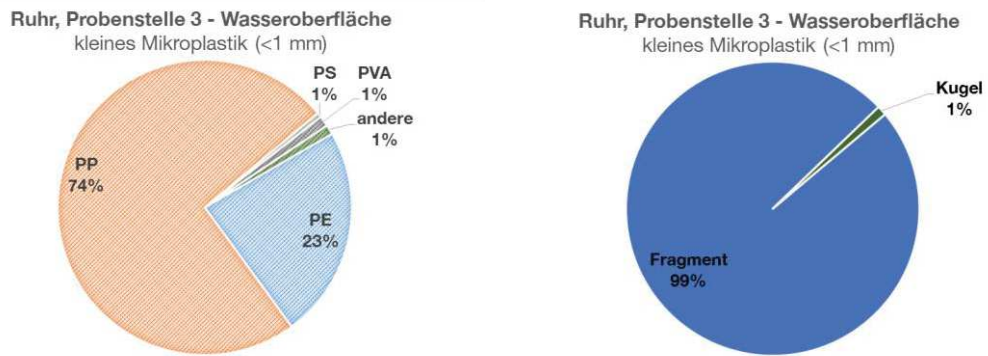
Abb. 35: Prozentualer Anteil der unterschiedlichen synthetischen Polymere (links) und der Form der kleinen Mikroplastikpartikel (rechts) in der Oberflächenwasserprobe der Probenstelle Ruhr - 3.

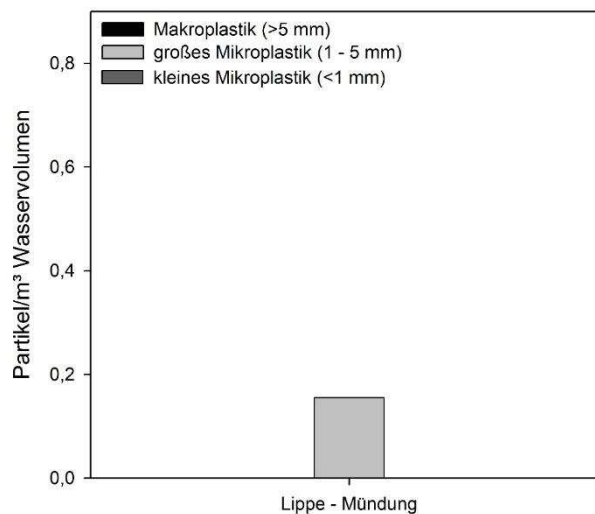
Abb. 36: Anzahl der Plastikpartikel der Größenklassen Makroplastik (>5 mm), großes Mikroplastik (5 mm – 1 mm) und kleines Mikroplastik (<1 mm) sowie die Gesamtanzahl der aufgefundenen Plastikpartikel an der Wasseroberfläche an der Probenstelle an der Mündung der Lippe. Die Menge der Partikel ist in Partikel pro 1 m<sup>3</sup> Wasservolumen angegeben.

An der Mündung der Lippe wurden insgesamt 0,155 Partikel/m<sup>3</sup> Wasservolumen in der Oberflächenwasserprobe nachgewiesen (Abb. 36 & Tabelle 3). Die Lippe führte daneben auch große Schwebstoffmengen mit.

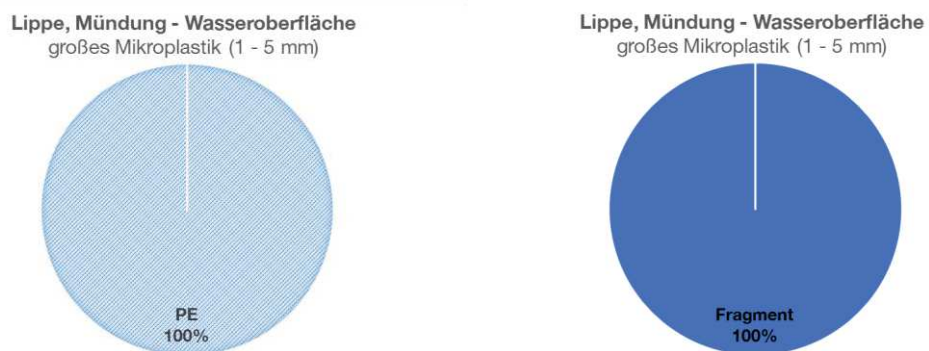
Abb. 37: Prozentualer Anteil der unterschiedlichen synthetischen Polymere (links) und der Form der großen Mikroplastikpartikel (rechts) in der Oberflächenwasserprobe der Probenstelle in der Mündung der Lippe.

In der Oberflächenwasserprobe wurden ausschließlich PE Fragmente der Größenklasse großes Mikroplastik vorgefunden. Makroplastik und auch kleines Mikroplastik wurden nicht vorgefunden. (Abb. 37).

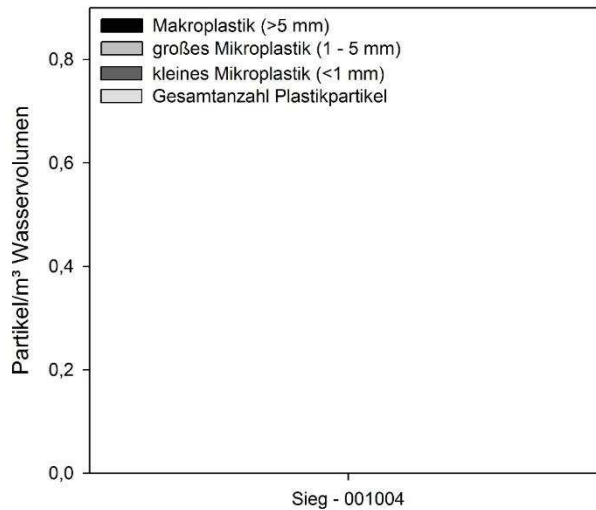
Abb. 38: Anzahl der Plastikpartikel der Größenklassen Makroplastik (<5 mm), großes Mikroplastik (5 mm – 1 mm) und kleines Mikroplastik (<1 mm) sowie die Gesamtanzahl der aufgefundenen Plastikpartikel an der Wasseroberfläche an der Probenstelle 001004 der Sieg. Die Menge der Partikel ist in Partikel pro 1 m³ Wasservolumen angegeben.

An der Probenstelle 001004 der Sieg bei Menden wurde keine Plastikpartikel in der Oberflächenwasserprobe nachgewiesen (Abb. 38 & Tabelle 4). Allerdings wurden einige Fasern isoliert, die auf Grund ihrer geringen Größe noch nicht analysiert werden konnten.

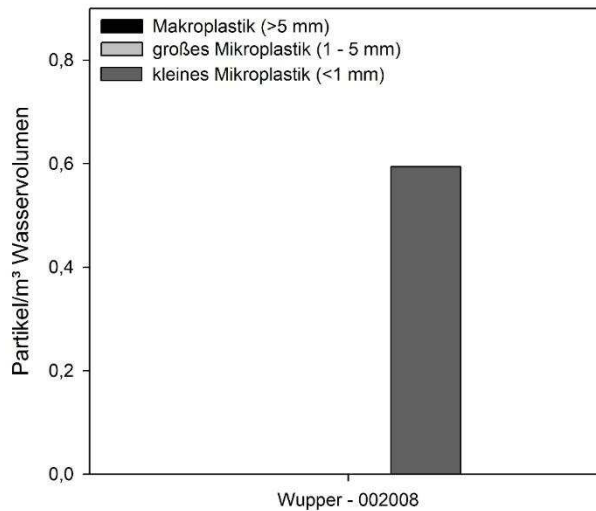
Abb. 39: Anzahl der Plastikpartikel der Größenklassen Makroplastik (<5 mm), großes Mikroplastik (5 mm – 1 mm) und kleines Mikroplastik (<1 mm) sowie die Gesamtanzahl der aufgefundenen Plastikpartikel an der Wasseroberfläche an der Probenstelle 002008 der Wupper. Die Menge der Partikel ist in Partikel pro 1 m<sup>3</sup> Wasservolumen angegeben.

An der Probenstelle 002008 wurden im Oberflächenwasser der Wupper insgesamt 0,594 Partikel/m<sup>3</sup> Wasservolumen nachgewiesen (Abb. 39 & Tabelle 5). In der Probe wurde auch eine große Menge organischen Materials, vor allem Fadenalgen, vorgefunden.

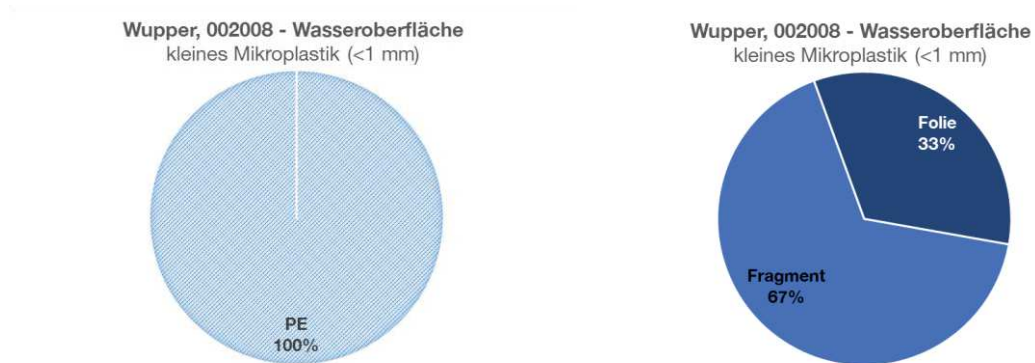
Abb. 40: Prozentualer Anteil der unterschiedlichen synthetischen Polymere (links) und der Form der kleinen Mikroplastikpartikel (rechts) in der Oberflächenwasserprobe der Probenstelle 002008.

In der Oberflächenwasserprobe wurden ausschließlich Plastikpartikel in der Größenklasse des kleinen Mikroplastiks nachgewiesen. Dabei handelte es sich um Folienreste oder Fragmente aus PE (Abb. 40).

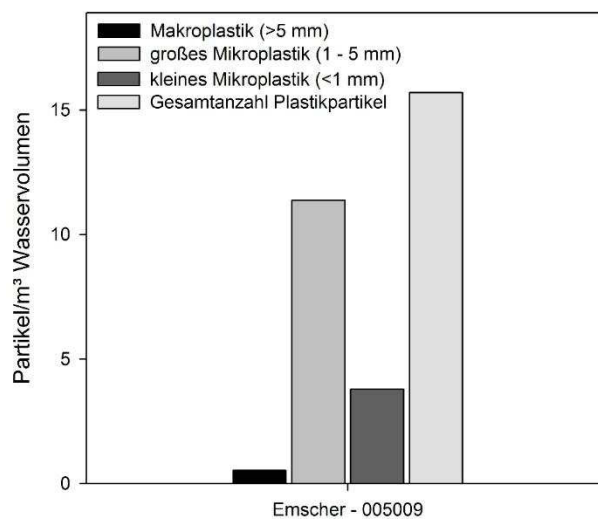
Abb. 41: Anzahl der Plastikpartikel der Größenklassen Makroplastik (>5 mm), großes Mikroplastik (5 mm – 1 mm) und kleines Mikroplastik (<1 mm) sowie die Gesamtanzahl der aufgefundenen Plastikpartikel an der Wasseroberfläche an der Probenstelle 005009 der Emscher. Die Menge der Partikel ist in Partikel pro 1 m<sup>3</sup> Wasservolumen angegeben.

An der Probenstelle 005009 wurden im Oberflächenwasser der Wupper insgesamt 16,70 Partikel/m<sup>3</sup> Wasservolumen nachgewiesen (Abb. 41 & Tabelle 6). In der Probe wurde neben den Plastikpartikeln auch eine große Anzahl organischen Materials und Organismen: z.B. einige z.T. tote Gammariden, sehr viele Springschwänze, Käfer, Insektenlarven vorgefunden. Plastikpartikel wurden in allen Größenklassen identifiziert, jedoch trug großes Mikroplastik am meisten zur Plastikfracht bei. Eine hohe Anzahl von sehr kleinen Fasern konnte jedoch auf Grund ihrer Größe noch nicht analysiert werden.

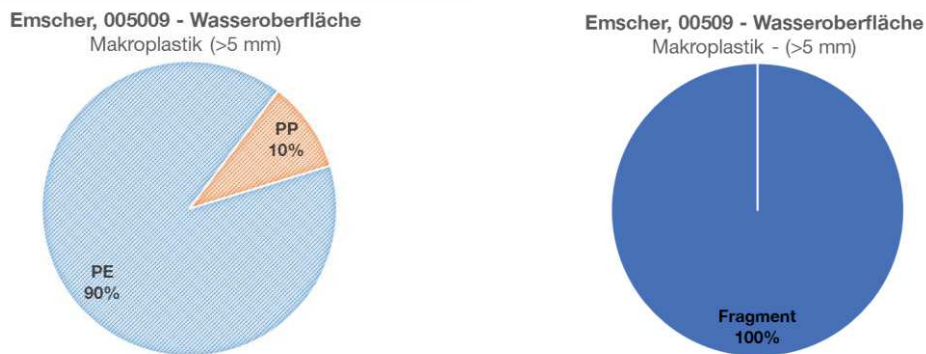
Abb. 42: Prozentualer Anteil der unterschiedlichen synthetischen Polymere (links) und der Form der Makroplastikpartikel (rechts) in der Oberflächenwasserprobe der Probenstelle 005009.

Die im Makroplastik identifizierten Fragmente bestanden zum Größten Teil aus PE aber auch aus PP. Das große und kleine Mikroplastik wurde ebenfalls von Fragmenten dominiert. Daneben wurden im großen Mikroplastik jedoch auch Fasern und kugelförmige Partikel, im kleinen Mikroplastik nur kugelförmige Partikel gefunden. Die vorgefundenen Polymere waren auch im großen und kleinen Mikroplastik hauptsächlich PE, gefolgt von PP, PVA, PS und anderen Polymeren (Abb. 43 - Abb. 45).

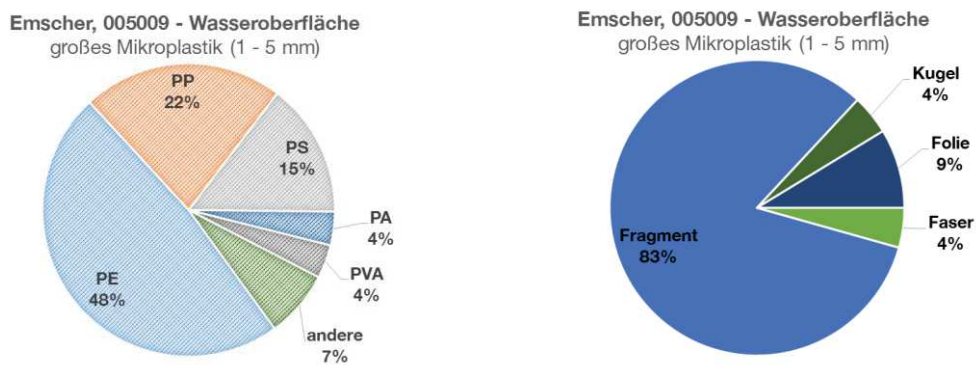
Abb. 43: Prozentualer Anteil der unterschiedlichen synthetischen Polymere (links) und der Form der großen Mikroplastikpartikel (rechts) in der Oberflächenwasserprobe der Probenstelle 005009.

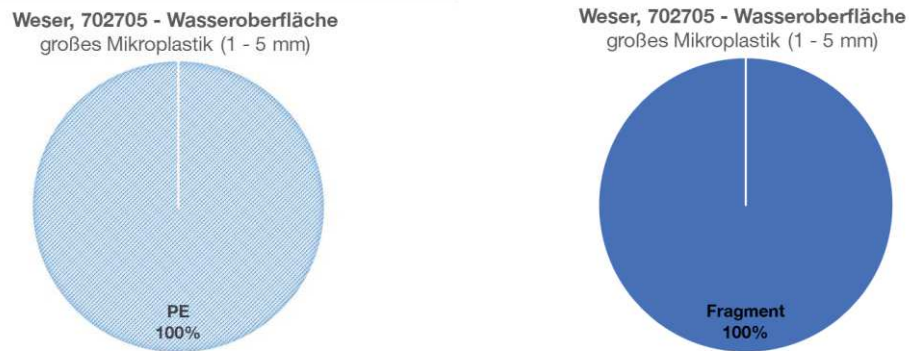
Abb. 47: Prozentualer Anteil der unterschiedlichen synthetischen Polymere (links) und der Form der großen Mikroplastikpartikel (rechts) in der Oberflächenwasserprobe der Probenstelle 702705.

Fragmente aus PE wurden sowohl in der Größenklasse Makroplastik als auch in der Größenklasse großes Mikroplastik nachgewiesen. Weiter Polymere wurden nicht identifiziert. Kleines Mikroplastik wurde ebenfalls nicht detektiert (Abb. 46 & Abb. 47).
