## Wurzeleinwuchs in Abwasserleitungen und Kanäle „Ergänzungsvorhaben“

**Endbericht zum Forschungsvorhaben:**

„Ergänzungsprojekt zum Vorhaben Wurzeleinwuchs in Abwasserleitungen und –kanäle – Ursachen, Prüfung und Vermeidung“, AZ IV – 9 – 042 378 0010.

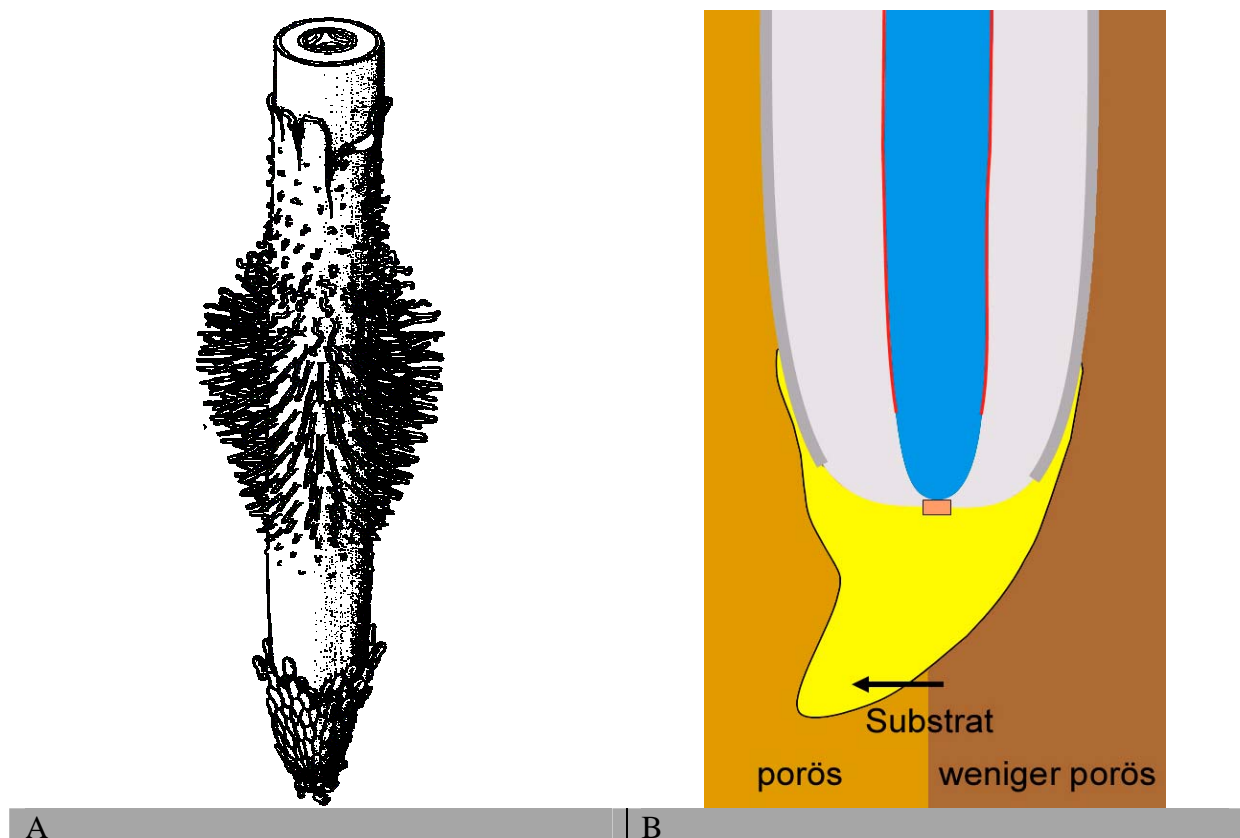
**Abb. 1:** Aufbau der Wurzelspitze. **A:** Längsansicht der Wurzelspitze. (aus [6]) **B:** Schematische Aufbau. Die Wurzelhaube (Calyptra, gelb) besteht aus abgestorbenen Zellen, die als Gleitmittel dienen. Ihre gelatinöse Struktur ermöglicht Änderungen der Wuchsrichtung. Die gallertige Wurzelhaube dringt vornehmlich in weniger dichten Boden (hellbraun) ein und führt bei weiterem Wachstum zu einer Richtungsänderung der gesamten Wurzel.

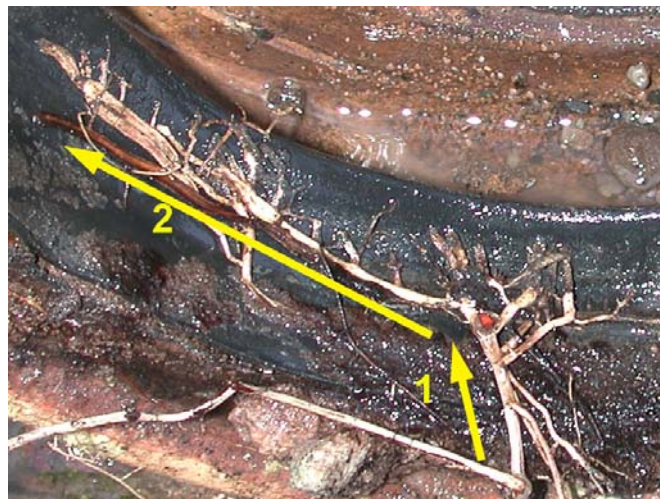
**Abb. 2:** Änderung der Wuchsrichtung einer Wurzel aufgrund eines Hindernisses. Die Wurzel wächst in Richtung der Elastomerdichtung (1), ändert bei Kontakt mit der Dichtung die Wuchsrichtung und wächst dann entlang der Dichtung (2).

Die gelatinöse Wurzelspitze weicht bei Kontakt mit einem harten Gegenstand, wie z.B. einem Stein oder einer Elastomerdichtung, diesem aus. Auf diese Weise lässt sich z.B. erklären, dass Wurzeln von der geraden Wuchsrichtung abweichen. Sie folgen mit der Wurzelspitze dem Weg des geringsten Widerstandes und erschließen auf diese Weise Porenräume, Risse im Boden aber auch Risse oder andere Hohlräume in Bauteilen (vgl. Abb. 2).

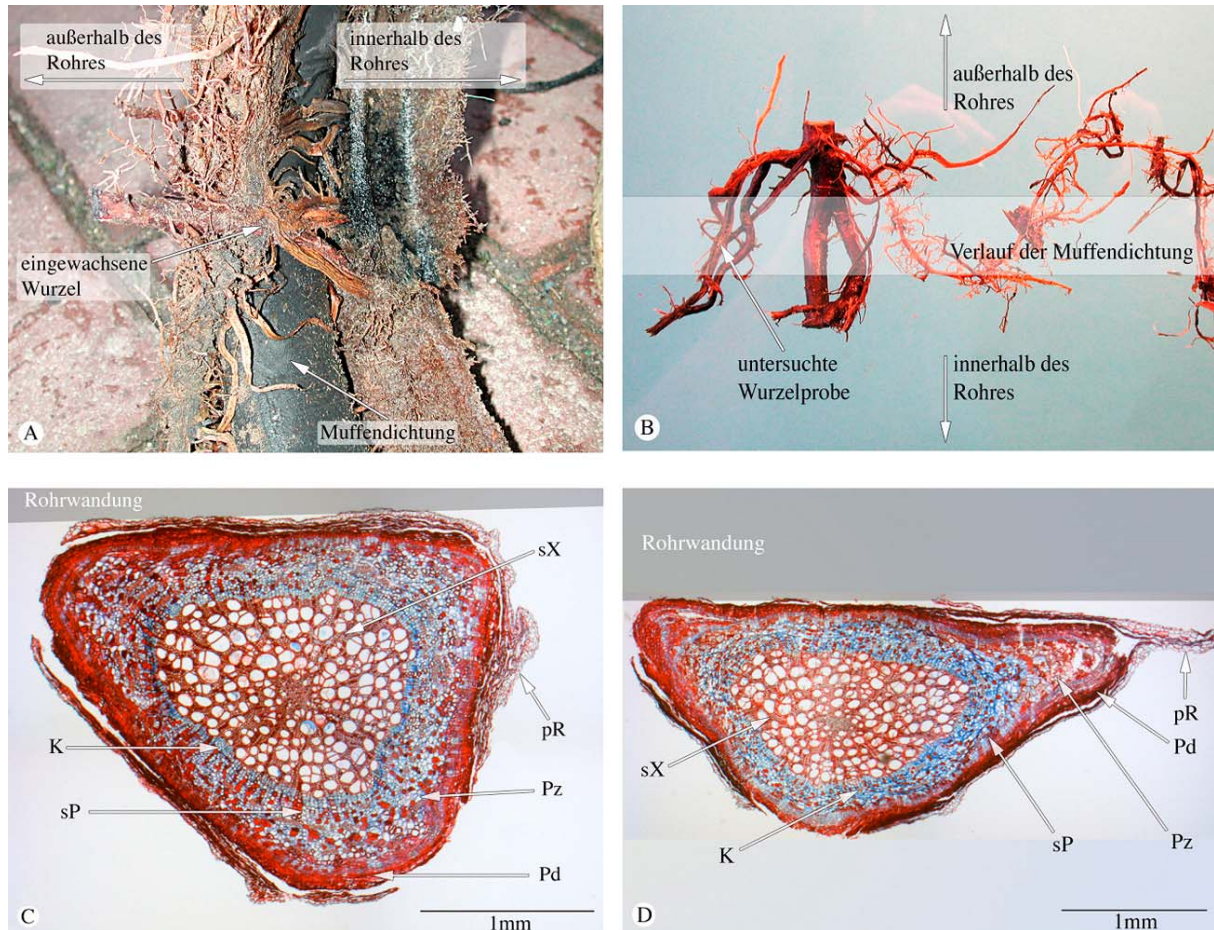
**Abb. 4:** In Rohrverbindung eingewachsene Wurzel von *Salix spec.* **A** Aus Rohrverbindung entnommenes Dichtelement; **B** Aus dieser Rohrverbindung freigelegte Wurzel von *Salix spec.*; **C** Querschnitt durch die eingewachsene Wurzel von *Salix spec.*, vor Eintritt in die Rohrverbindung – relative Lage zur Rohrwandung schattiert hervorgehoben; **D** Gleiches Objekt, zu Beginn des Eintritts in die Rohrverbindung. K = Kambium, pR = primäre Rinde, Pd = Periderm, Pz = Perizykel, sP = sekundäres Phloem, sX = sekundäres Xylem.

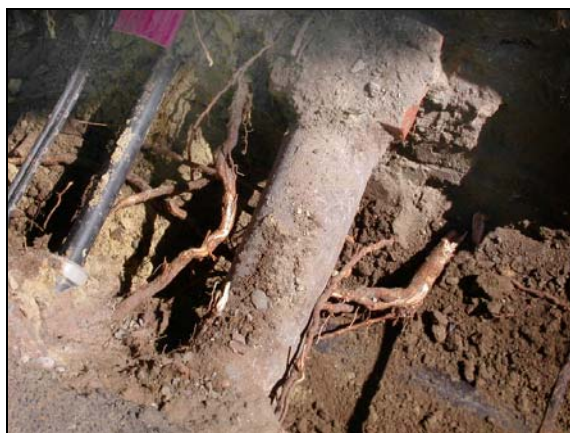
**Abb. 7:** Wurzeln haben sich im Bettungsmaterial von Versorgungsleitungen ausgebreitet.

Bei den Aufgrabungen im Rahmen von [1] war durchweg zu beobachten, dass die Umgebung von Leitungen, d.h. insbesondere der Leitungsgraben, für Wurzeln attraktiv ist. So spiegelt das Wachstum von Wurzeln und das entstehende Wurzelbild oftmals die Schichtgrenzen im Boden

bzw. des Bettungsmaterials von Ver- bzw. Entsorgungsleitungen wider (vgl. **Abb. 7** und **Abb. 8**). Teilweise waren die Wurzeln parallel zu den Leitungen bzw. entlang der äußeren Rohroberfläche sowohl von Ent- (vgl. **Abb. 8**) als auch von Versorgungsleitungen (**Abb. 7**) gewachsen.

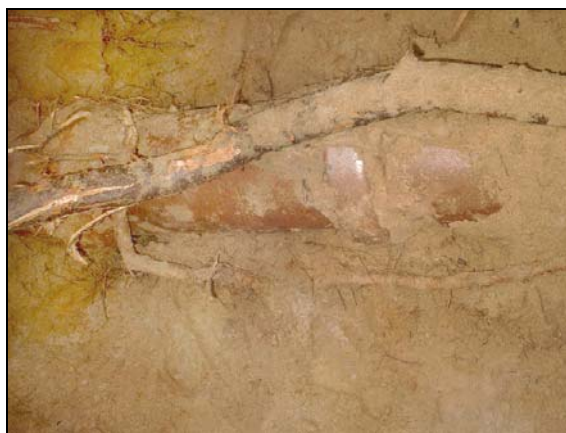
**Abb. 8:** Verholzte Wurzeln sind parallel zur Leitung gewachsen. Die Wurzeln haben hier einen Durchmesser von bis zu 0,2 m.

Bei Abwasserleitungen wurden verholzte Wurzeln freigegeben, die entlang der Rohrleitung im sogenannten Zwickelbereich von Rohrverbindung zu Rohrverbindung gewachsen waren. Die Räume vor dem Dichtmittel der Rohrverbindungen wurden in der Regel durch ein dichtes Wurzelpolster ausgefüllt.

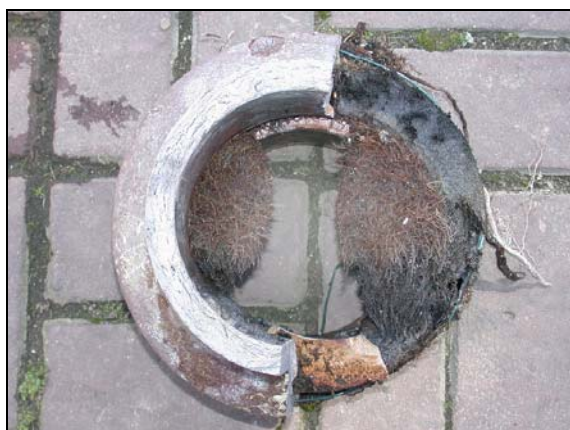
**Abb. 9:** Blickrichtung gegen Fließrichtung. Die Rohrverbindung wurde geöffnet und eine Hälfte entfernt. Der mittlere Wasserstand bei Betrieb der Rohrleitung wird durch den Belag in der Sohle deutlich.

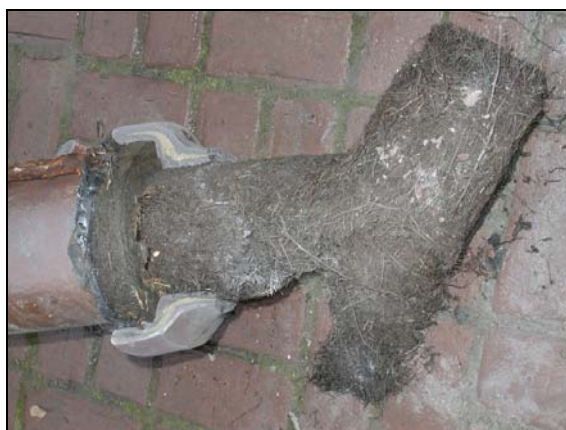
**Abb. 10:** Wurzelpolster im Abzweig einer Regenwasserleitung. Der Abzweig wurde teilweise entfernt. Die Wurzeln bilden ein dichtes Polster auf der Sohle der Leitung, welches die Form des Abzweiges abbildet

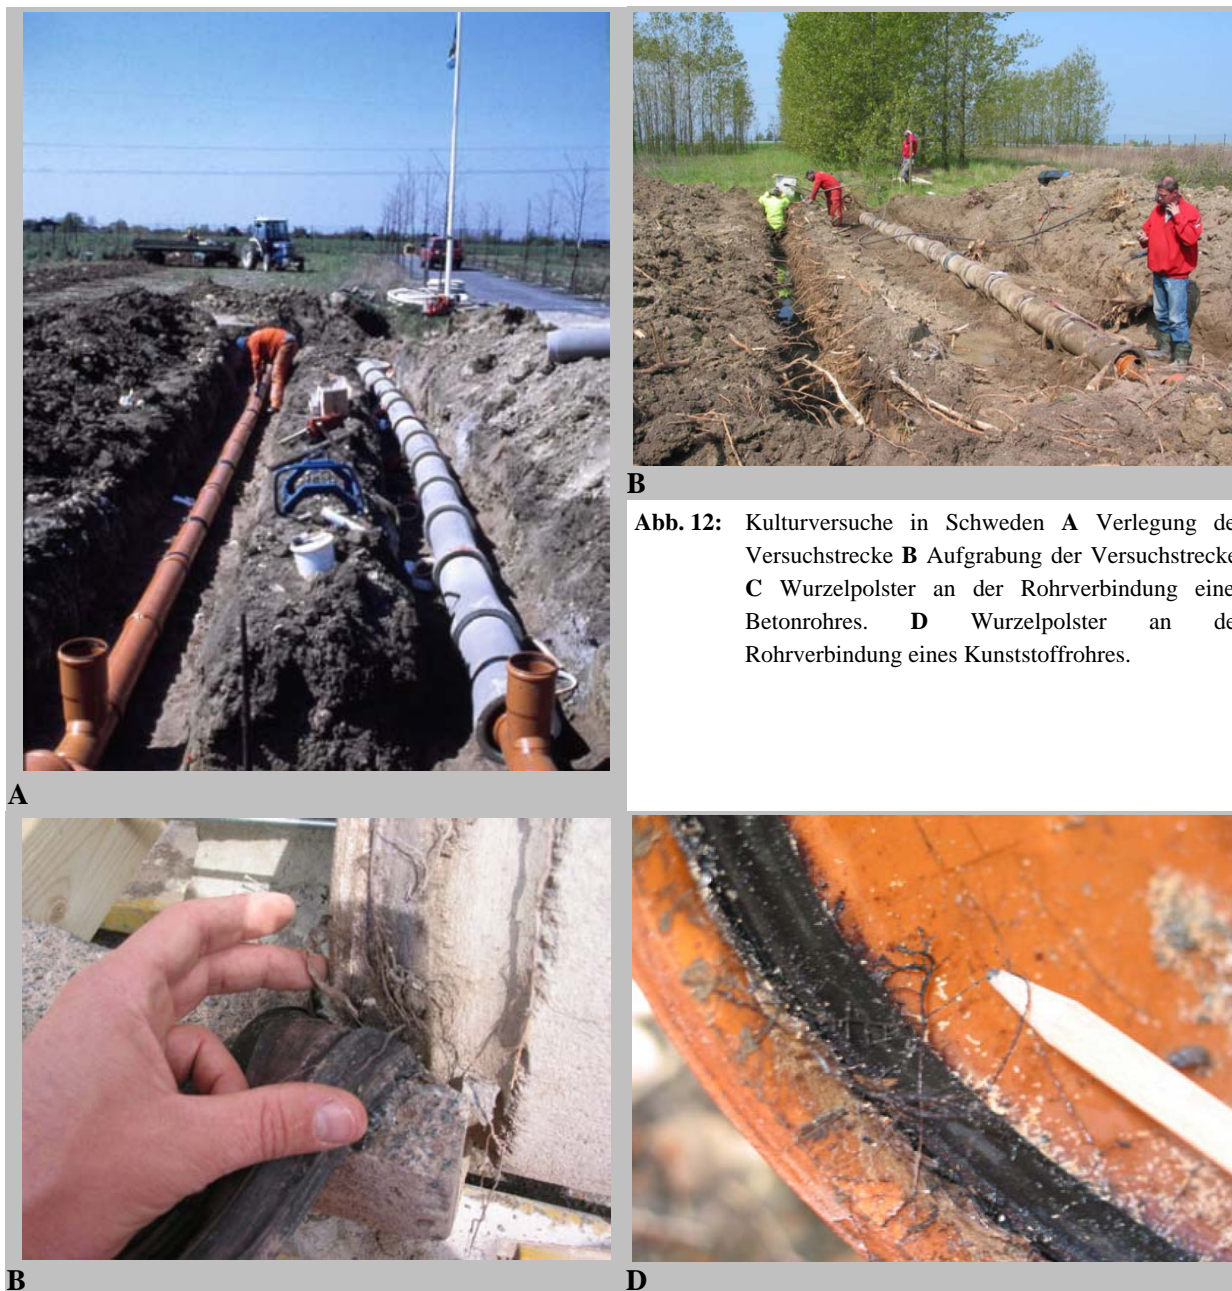
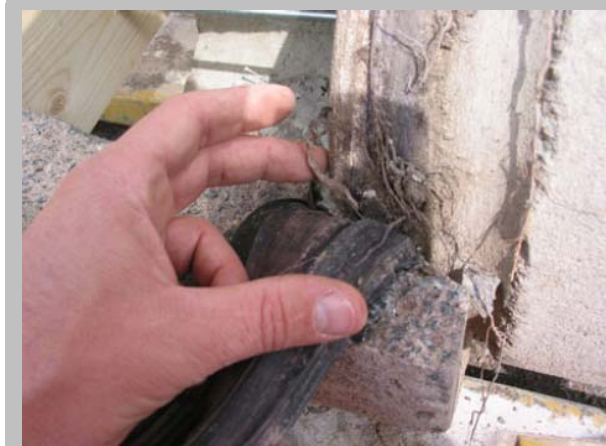
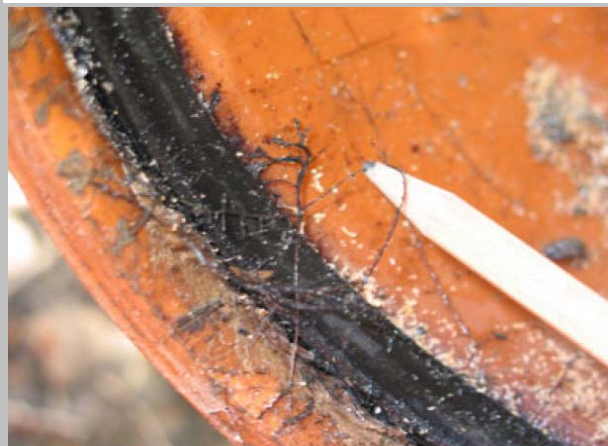
**Abb. 12:** Kulturversuche in Schweden **A** Verlegung der Versuchstrecke **B** Aufgrabung der Versuchstrecke. **C** Wurzelpolster an der Rohrverbindung eines Betonrohres. **D** Wurzelpolster an der Rohrverbindung eines Kunststoffrohres.

Im Rahmen von In-situ-Untersuchungen in Schweden konnte Wurzeleinwuchs in neue Rohrverbindungen nachgewiesen werden (vgl. [48]). Der Fachbereich für Landschaftspflege und Gartenbau an der Schwedischen Universität für Agrarwissenschaften in Ålnarp hatte im Jahre 1993 einen Großversuch angelegt. Die Untersuchungen wurden vom Fachbereich für Landschaftspflege und Gartenbau der Schwedischen Universität für Agrarwissenschaften (SLU), der Thames Water (UK), der Stadt Malmö und dem Schwedischen Wasser- und Abwasserverband unterstützt. Der Versuchsaufbau bestand aus jeweils einem im Boden verlegten Beton- und PVC-Rohrstrang sowie darauf gepflanzten Pappeln (vgl. Abb. 11, und Abb. 12 A). Ein Teil der jeweils 12 Rohrverbindungen pro Rohrstrang wurde manipuliert, d.h. z.B. schadhaft eingebaut, der andere Teil wurde fachgerecht eingebaut. Im Mai 2004 wurde der Großversuch beendet und die Rohre bzw. Rohrverbindungen wurden aufgegraben (vgl. Abb. 12 B bis D). Sowohl in die manipulierten als auch in die fachgerecht hergestellten Rohrverbindungen waren Wurzeln eingedrungen (vgl. Abb. 12 C bis D).

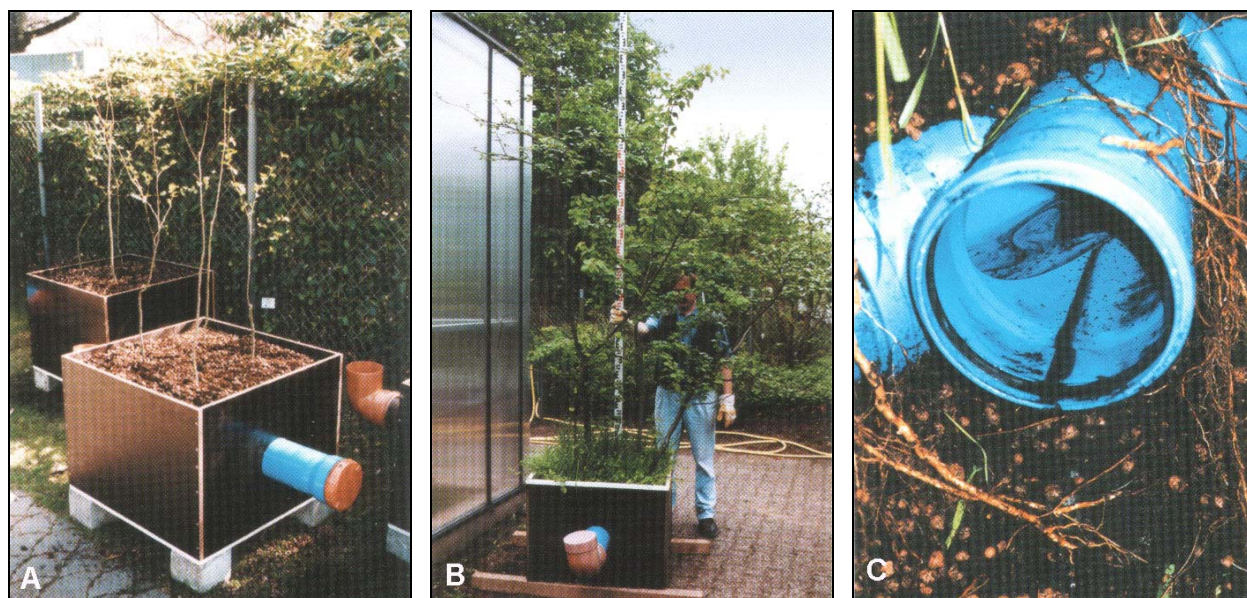
**Abb. 14:** Versuchsaufbau zur Prüfung der Wurzelfestigkeit von PVC-Rohren der Funke Kunststoffe GmbH: **A** Versuchsaufbau nach der Pflanzung in einem mittelformatigen Versuchstand im Jahr 1996; **B** Versuchspflanzung im Jahr 2000; **C** Intensive Durchwurzelung im Substrat, keine Wurzeln in den Rohrverbindungen im Jahr 2000. (aus [50])

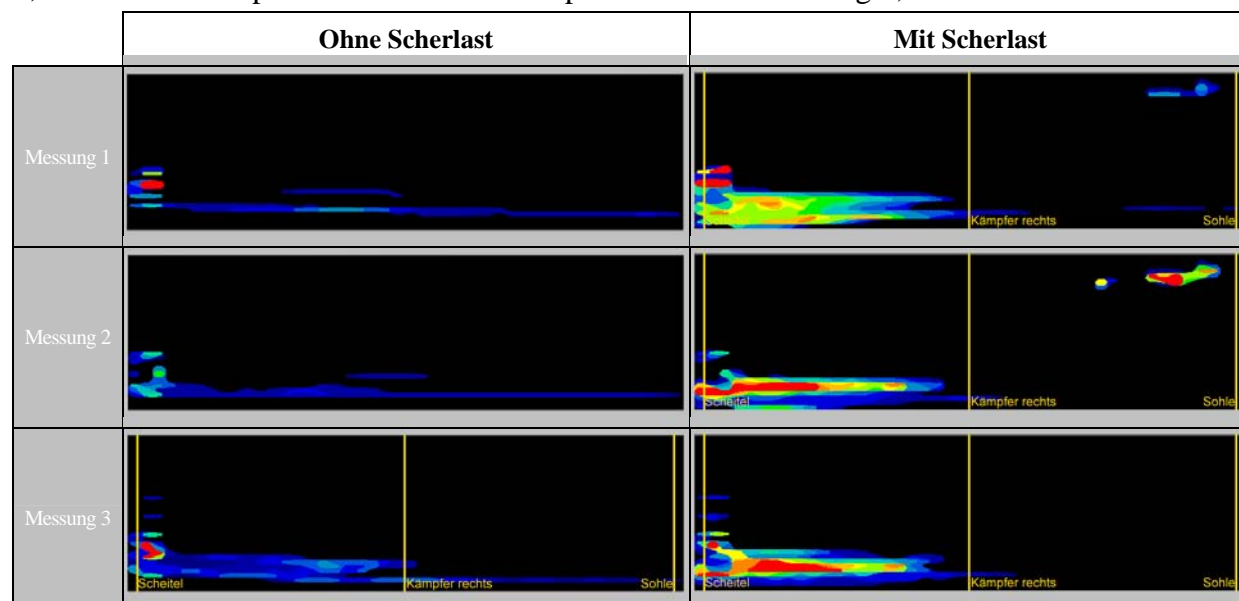
**Abb. 26:** Messung des Anpressdruckes mittels einer Druckfolie. Rohrverbindung Euroceramic Eurotrade DN 150 ohne Scherlast und mit Scherlast nach DIN [5]. Maßgeblicher Anpressdruck im Bereich der Rohrsohle: **Messung 1)** ohne Scherlast-Wirkung 2,3 bar, mit Scherlast-Wirkung 1,1 bar **Messung 2)** ohne Scherlast-Wirkung 1,1 bar, mit Scherlast-Wirkung 0,1 bar, **Messung 3)** ohne Scherlast-Wirkung 1,1 bar, mit Scherlast-Wirkung 0,1 bar. **Mittelwerte** des Anpressdruckes ohne Scherlast **1,5 bar**, mit Scherlast **0,4 bar**.

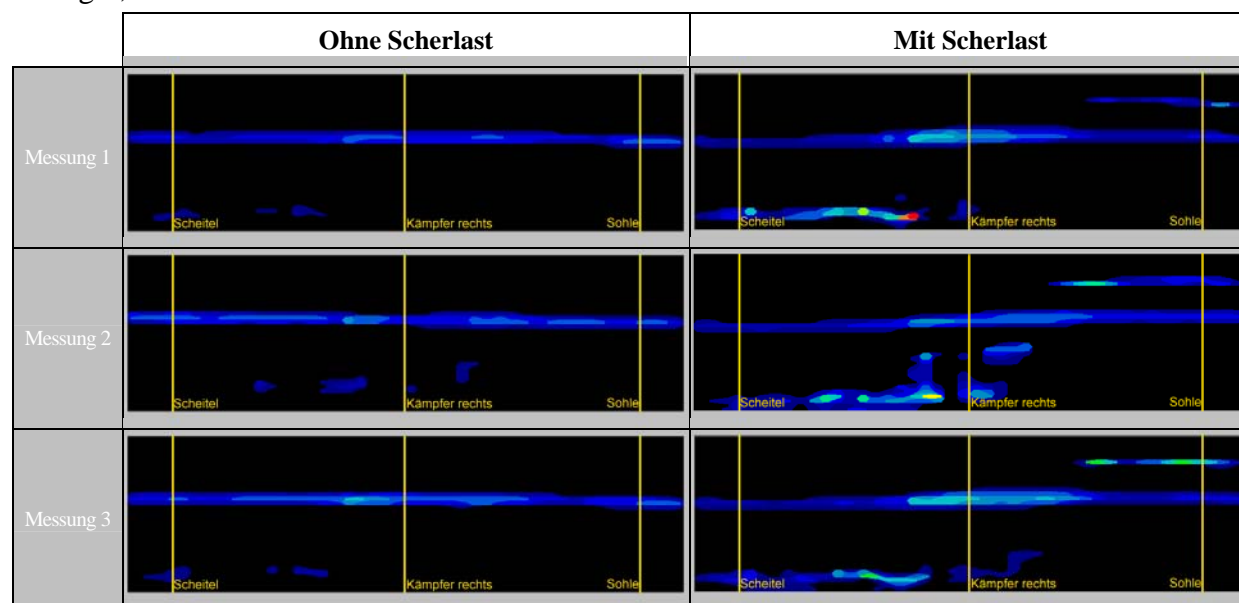
**Abb. 33:** Messung des Anpressdruckes mittels einer Druckfolie. Rohrverbindung Rehau Awadukt SN4 PP DN/OD 160 ohne Scherlast und mit Scherlast nach DIN [4]. Maßgeblicher Anpressdruck im Bereich der Rohrsohle: **Messung 1)** ohne Scherlast-Wirkung 4,8 bar, mit Scherlast-Wirkung 2,8 bar **Messung 2)** ohne Scherlast-Wirkung 4,1 bar, mit Scherlast-Wirkung 3,2 bar, **Messung 3)** ohne Scherlast-Wirkung 5,1 bar, mit Scherlast-Wirkung 3,6 bar. **Mittelwerte** des Anpressdruckes ohne Scherlast **4,7 bar**, mit Scherlast **3,2 bar**.

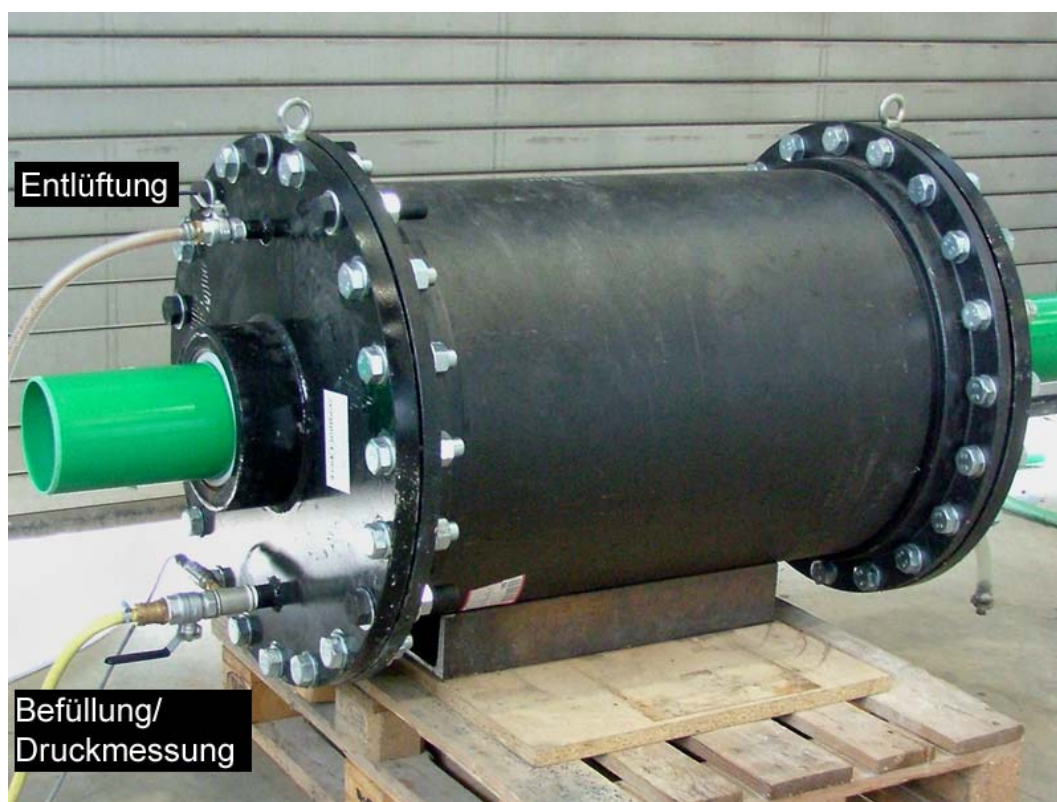
**Abb. 36** Vorrichtung zur Wasseraußendruckuntersuchung, bestehend aus einem Gusseisenrohr DN 600 mit Deckeln, die mit Einrichtungen zum Befüllen, Entlüften und zur Druckmessung versehen sind.

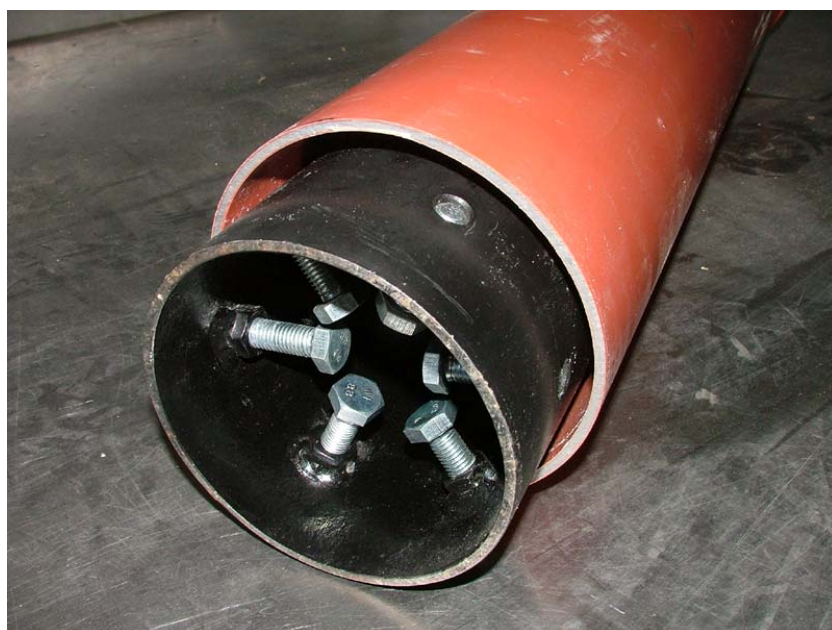
**Abb. 37:** Stützvorrichtung zur Vermeidung von Formveränderungen (Beulen) während der Untersuchung von Kunststoffrohren (nicht eingebaut, nicht verspannt).

biegeweichen Rohr unter gleichmäßiger Außendruckbelastung bereits systembedingt bei Außendrücken von  $3 EI/R^3$  mit einem Beulversagen des Rohres zu rechnen. Vor diesem Hintergrund wurden diese Rohre so ausgesteift (vgl. Abb. 37), dass ein Beulversagen erst bei deutlich höheren Drücken zu erwarten war und dennoch die lokale Verformungsfähigkeit im betrachteten Verbindungsbereich (Ringspalt/Ringraum) weitgehend erhalten blieb.

Unter Einsatz der in Abb. 37 dargestellten Stützvorrichtungen wurden die zu prüfenden biegeweichen Rohre in jeweils zwei Ebenen ausgesteift. Eine Stützvorrichtung besteht jeweils aus einem Stahlrohr und zweimal sechs Schrauben, die in zwei Ebenen und von Innen zugänglich in das Rohr geschraubt sind. Die Schrauben steifen die zu prüfenden Rohre durch formschlüssigen Kontakt mit deren Innenwand aus. Die beiden Stützvorrichtungen wurden so positioniert, dass die eine Aussteifungsebene im Bereich der von außen abdichtenden Dichtblasen (vgl. Abb. 38) positioniert wurde. Die zweite Aussteifungsebene im freien Rohr ergab sich dann automatisch durch den fixen Abstand der zweiten Aussteifungsebene voneinander. Vor, zwischen und hinter den Aussteifungsebenen verbleibt nach Verspannen ein ringförmiger Spalt von weniger als 10 mm zur Innenwand der zu prüfenden Rohre.

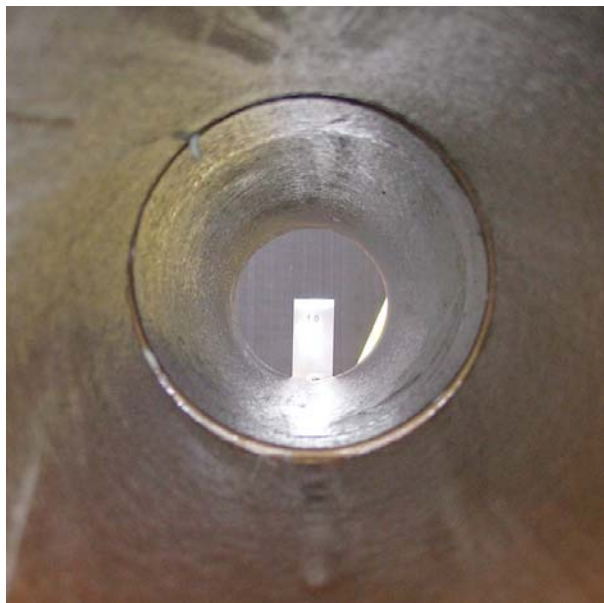
**Abb.41:** Rohrverbindung Steinzeug Cerafix DN 150, bei einem Außenüberdruck von 1,0 bar. Kein Wassereintritt.

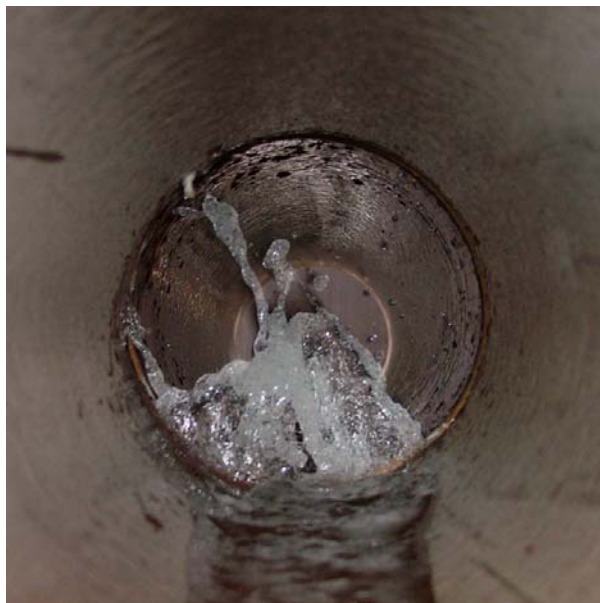
**Abb.42:** Rohrverbindung Steinzeug Cerafix DN 150. Angestrebte Druckstufe 1,5 bar. Hier Wassereintritt bei einem Außenüberdruck von ca. 1,4 bar. (vgl. **Tabelle 6**).

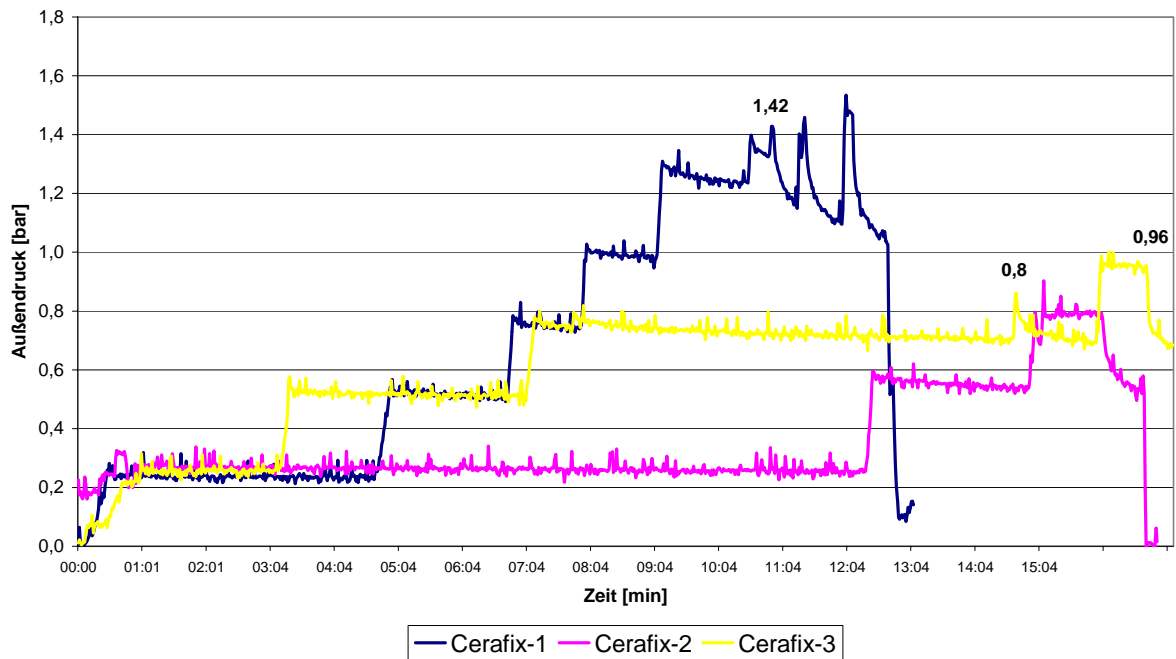
**Abb. 43:** Ergebnisse der Außendruckuntersuchungen an Rohrverbindungen vom Typ Steinzeug Cerafix DN150. Im Diagramm sind die Messwerte dreier Messungen aufgetragen. Die eingetragenen Werte geben den jeweiligen Versagensdruck für die entsprechenden Rohrverbindungen wieder.

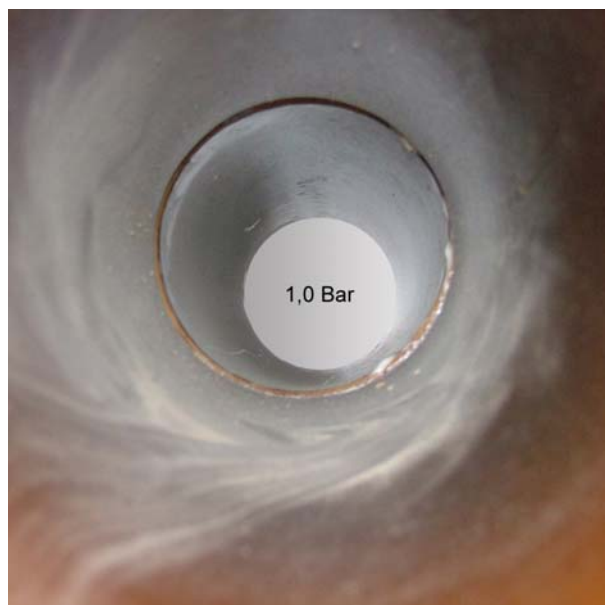
**Abb.44:** Rohrverbindung Euroceramic Eurotrade DN 150, bei einem Außenüberdruck von 1,0 bar. Kein Wassereintritt.

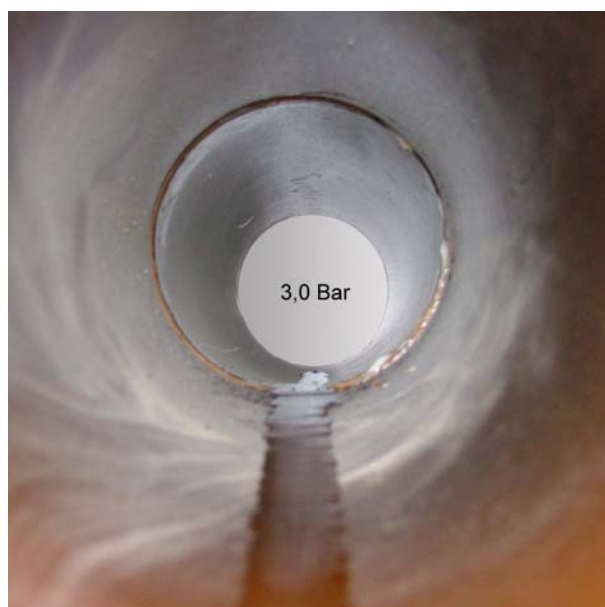
**Abb.46:** Rohrverbindung Euroceramic Eurotrade DN 150. Angestrebte Druckstufe 3 bar. Hier Wassereintritt bei einem Außenüberdruck von ca. 2,2 bar.

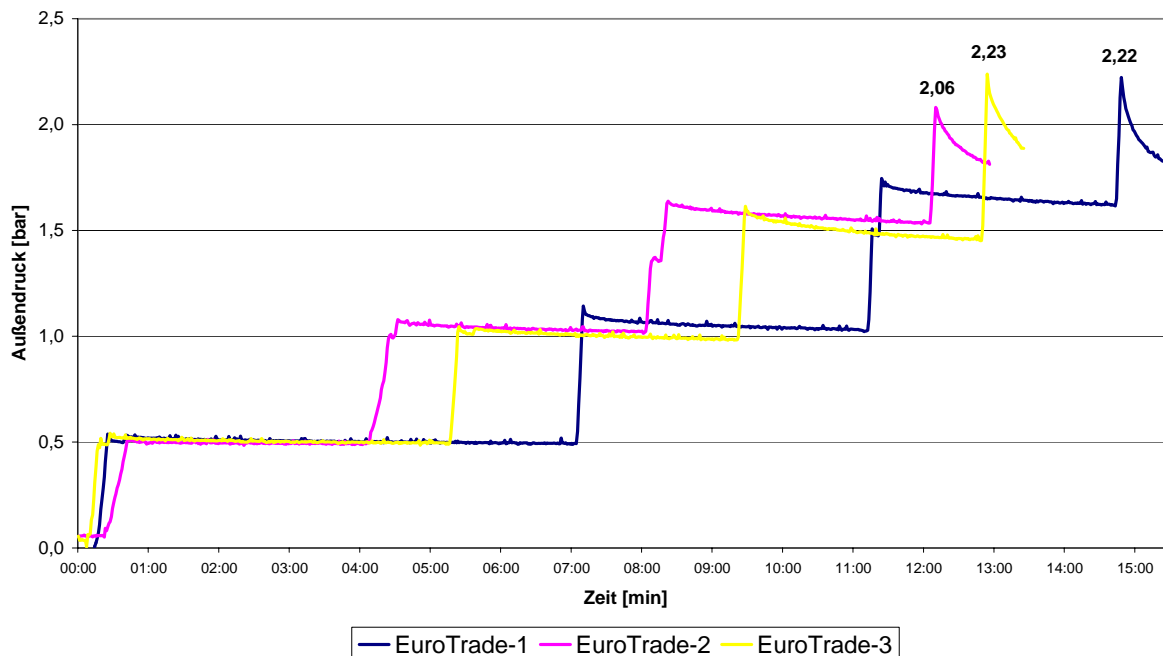
**Abb. 47:** Ergebnisse der Außendruckuntersuchungen an Rohrverbindungen vom Typ Euroceramic Eurotrade DN 150. Im Diagramm sind die Messwerte dreier Messungen aufgetragen. Die Höchstwerte geben den Versagensdruck bei den einzelnen Rohrverbindungen wieder.

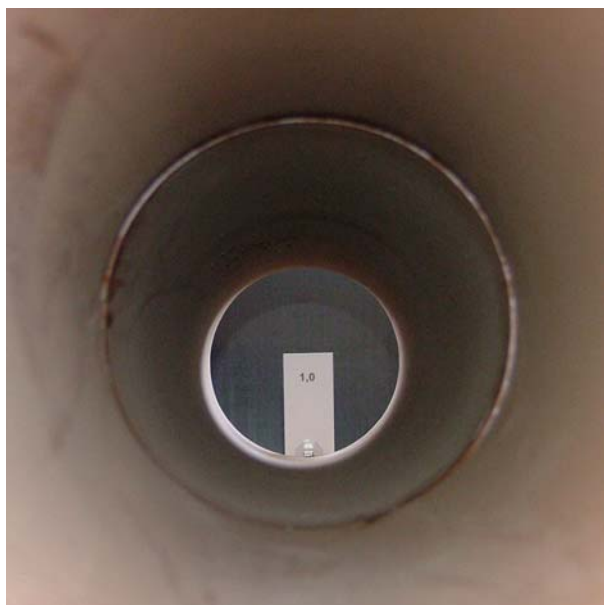
**Abb.48:**Rohrverbindung Euroceramic Eurotop DN 150, bei einem Außenüberdruck von 1,0 bar. Kein Wassereintritt.

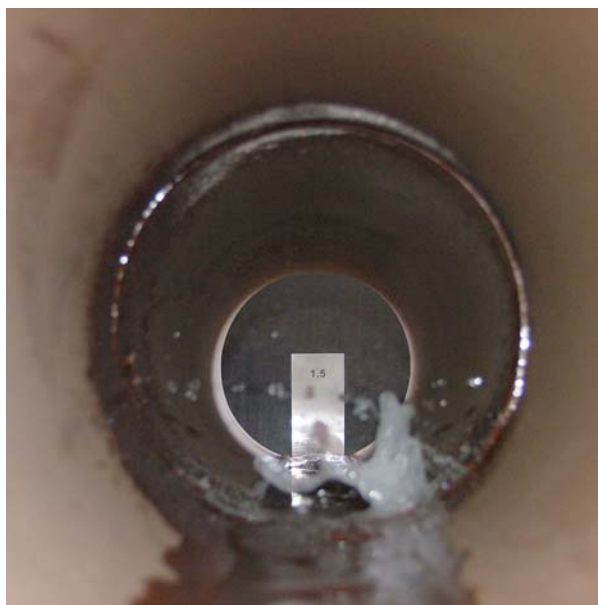
**Abb.49:**Rohrverbindung Euroceramic Eurotop DN 150. Angestrebte Druckstufe 1,5 bar. Hier Wassereintritt bei einem Außenüberdruck von ca. 1,2 bar. Versagen des Dichtelementes.

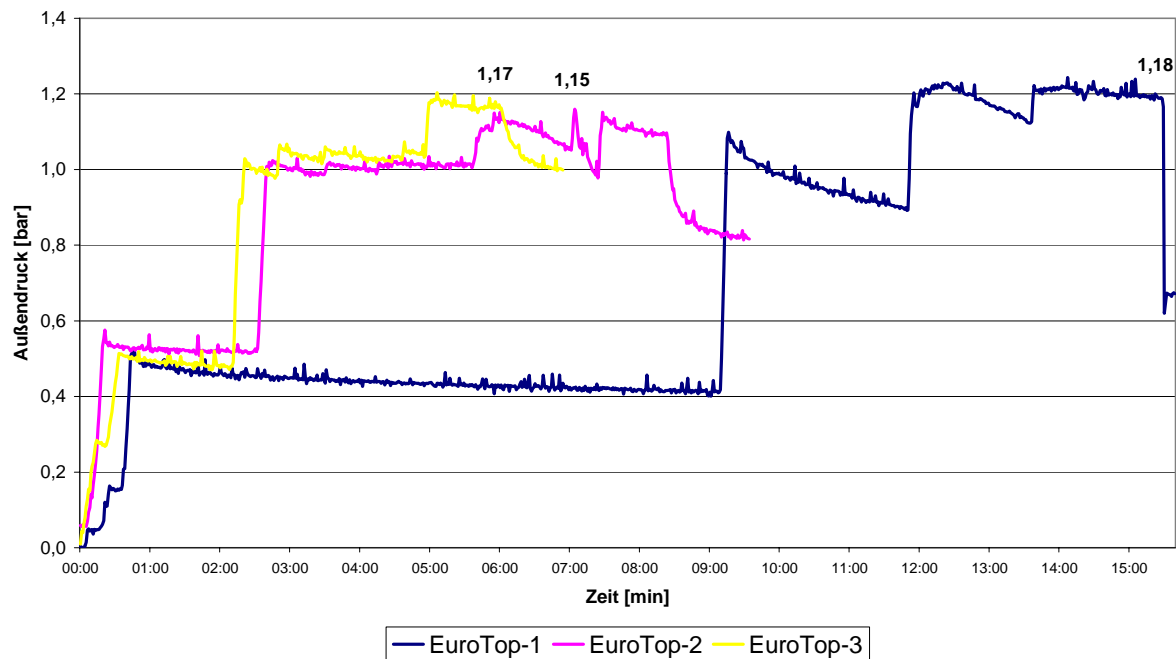
**Abb. 50:** Ergebnisse der Außenüberdruckuntersuchungen an Rohrverbindungen vom Typ Euroceramic Eurotop DN150. Im Diagramm sind die Messwerte dreier Messungen aufgetragen. Die Höchstwerte geben den Versagensdruck bei den einzelnen Rohrverbindungen wieder.

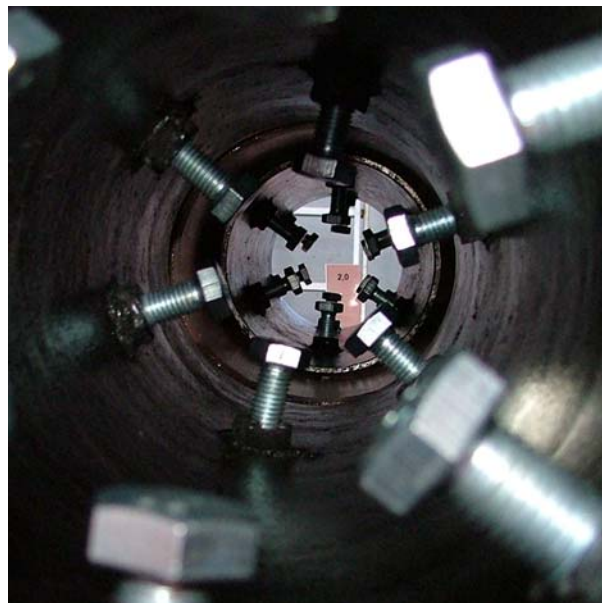
**Abb.52:** Rohrverbindung Ostendorf PVC-KG, bei einem Außenüberdruck von 2,0 bar. Kein Wassereintritt.

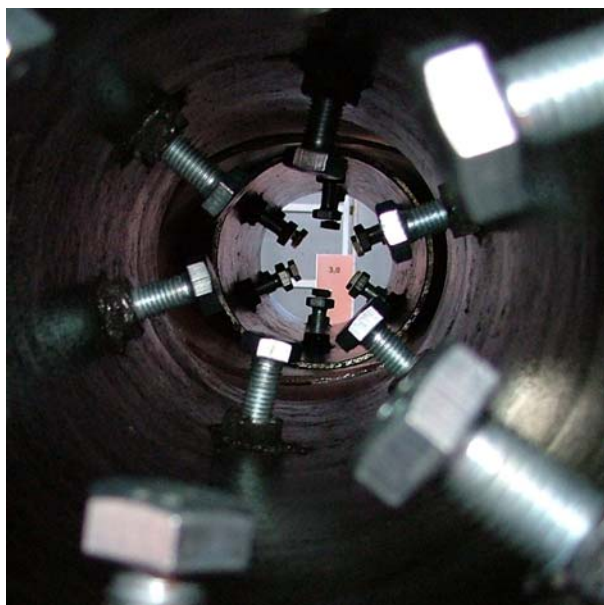
**Abb.53:** Rohrverbindung Ostendorf PVC-KG, bei einem Außenüberdruck von 3,0 bar. Kein Wassereintritt.

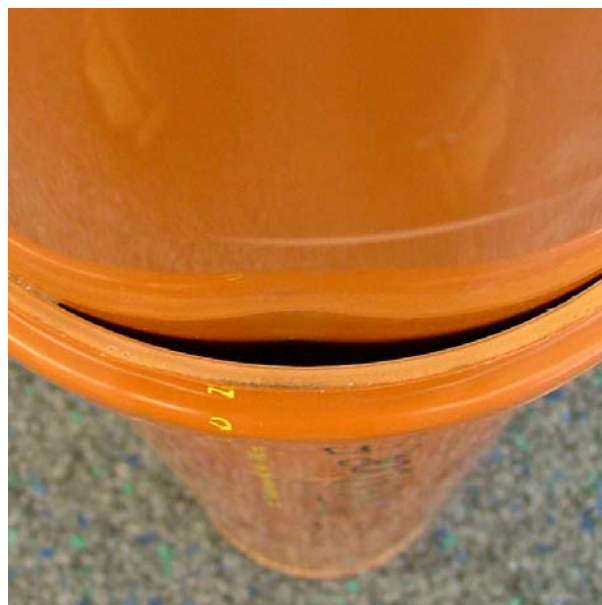
**Abb.54:** Rohrverbindung Ostendorf PVC-KG. Angestrebte Druckstufe 4 bar. Hier Wassereintritt bei einem Außenüberdruck von ca. 3,7 bar. Verformung des Spitzendes.

Bei den Rohrverbindungen vom Typ Ostendorf PVC-KG wurde bei einem Außenüberdruck von 3,68 bar (gemittelter Wert) Wassereintritt festgestellt. Der Wassereintritt trat infolge eines strukturellen Versagens des Spitzendes auf (vgl. Abb.54).

<sup>(1)</sup>:Beulen der Spitzendes (vgl. Abb.54) <sup>(2)</sup>:Einbeulen des Spitzendes bis zum Bruch (vgl. Abb.59) <sup>(3)</sup>:Beulen des Spitzendes (vgl. Abb.74) <sup>(4)</sup>: Maximaldruck des Versorgungsnetzes kein Versagen der Rohrverbindung

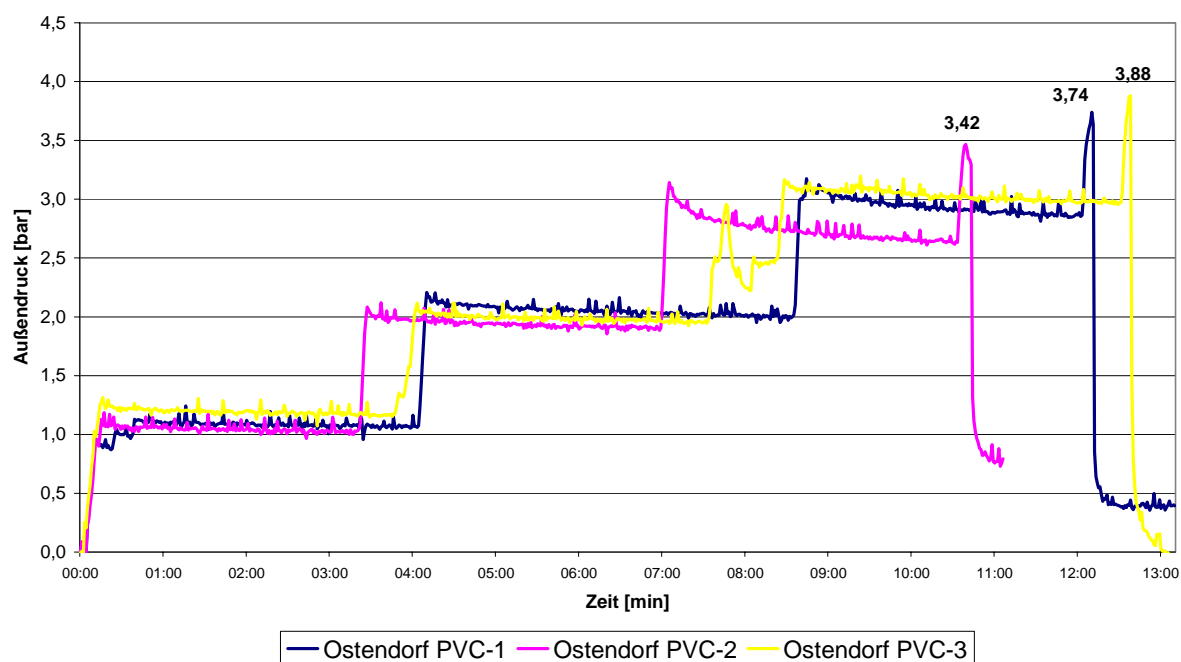
**Abb. 55:** Ergebnisse der Außendruckuntersuchungen an Rohrverbindungen vom Typ Ostendorf PVC-KG. Im Diagramm sind die Messwerte dreier Messungen aufgetragen. Die Druckmesswerte geben den Versagensdruck bei den einzelnen Rohrverbindungen wieder.

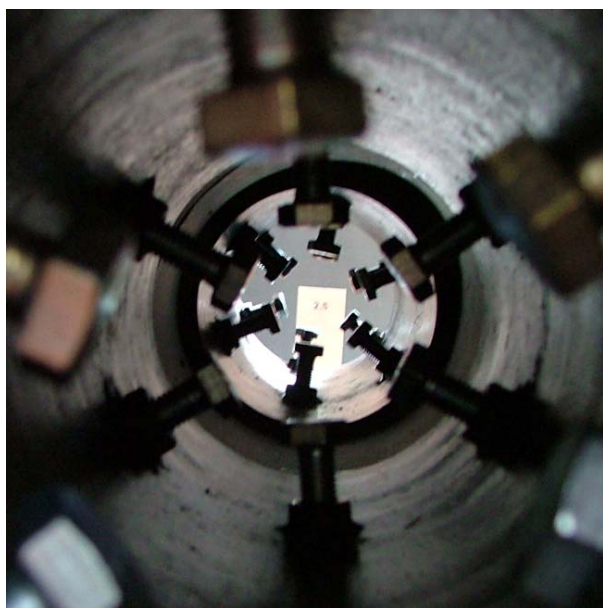
**Abb.58:** Rohrverbindung Awadukt SN4 PVC, bei einem Außenüberdruck von 3,0 bar. Kein Wassereintritt.

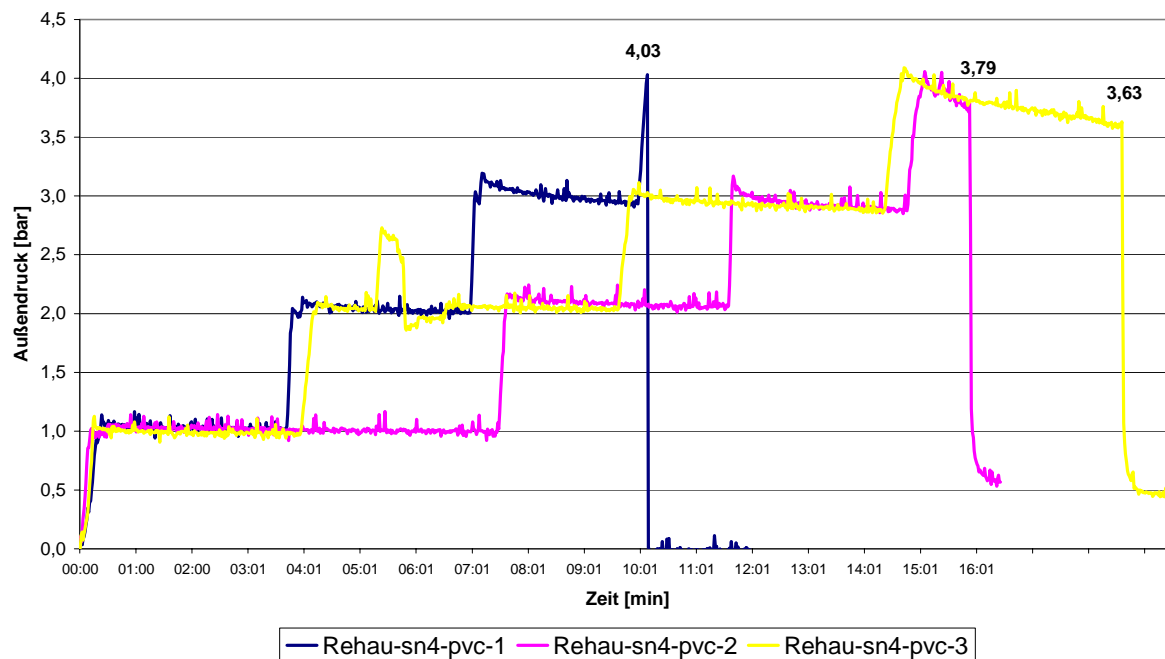
**Abb. 60:** Ergebnisse der Außenüberdruckuntersuchungen an Rohrverbindungen vom Typ Rehau PVC-SN4. Im Diagramm sind die Messwerte dreier Messungen aufgetragen. Die Höchstwerte geben den Versagensdruck bei den einzelnen Rohrverbindungen wieder.

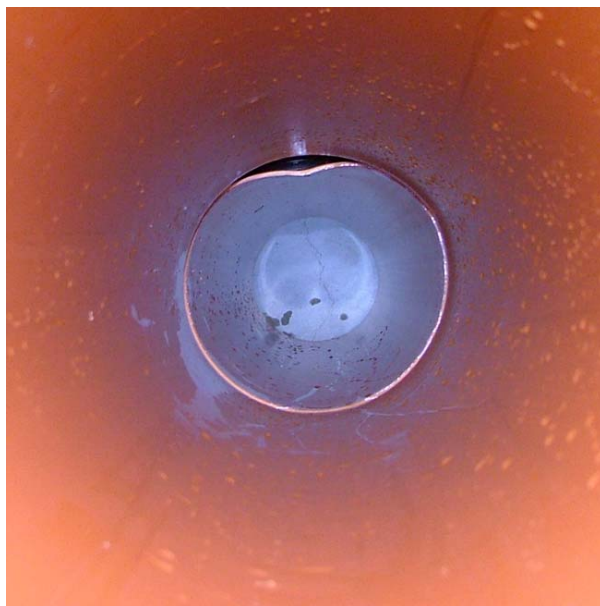
**Abb.64:** Rohrverbindung Wavin KG PVC nach einem Außenüberdruck von 3,89 bar. Wassereintritt durch Verformung des Spitzendes.

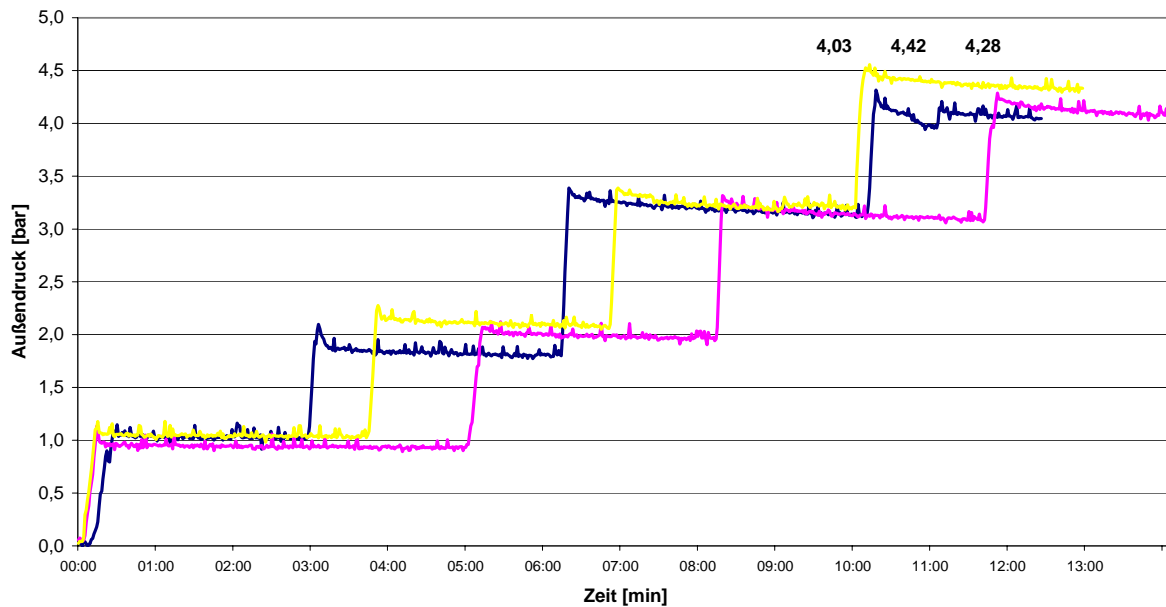
**Abb. 70:** Ergebnisse der Außenüberdruckuntersuchungen an Rohrverbindungen vom Typ Awadukt PVC SN8. Im Diagramm sind die Messwerte dreier Messungen aufgetragen. Die Höchstwerte geben den Höchstdruck des Wasserversorgungsnetzes wieder.

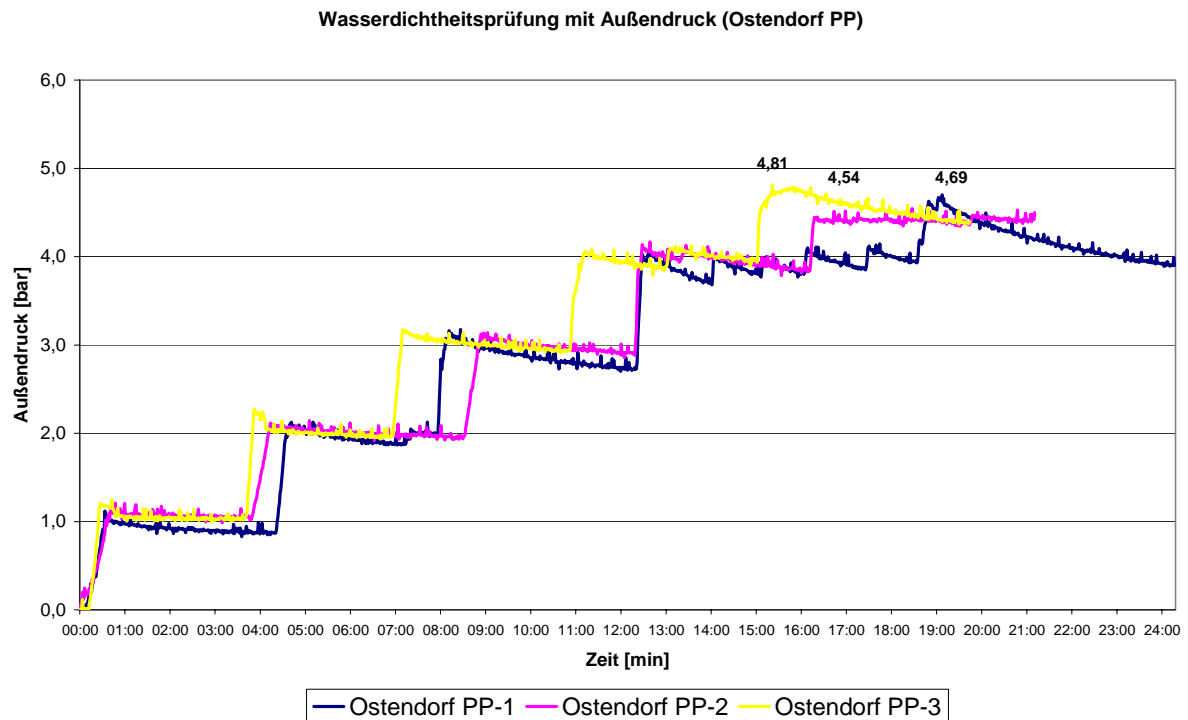
**Abb. 75:** Ergebnisse der Außendruckuntersuchungen an Rohrverbindungen vom Typ Ostendorf KG-2000 PP. Im Diagramm sind die Messwerte dreier Messungen aufgetragen. Die Höchstwerte geben den Höchstdruck des Wasserversorgungsnetzes wieder.

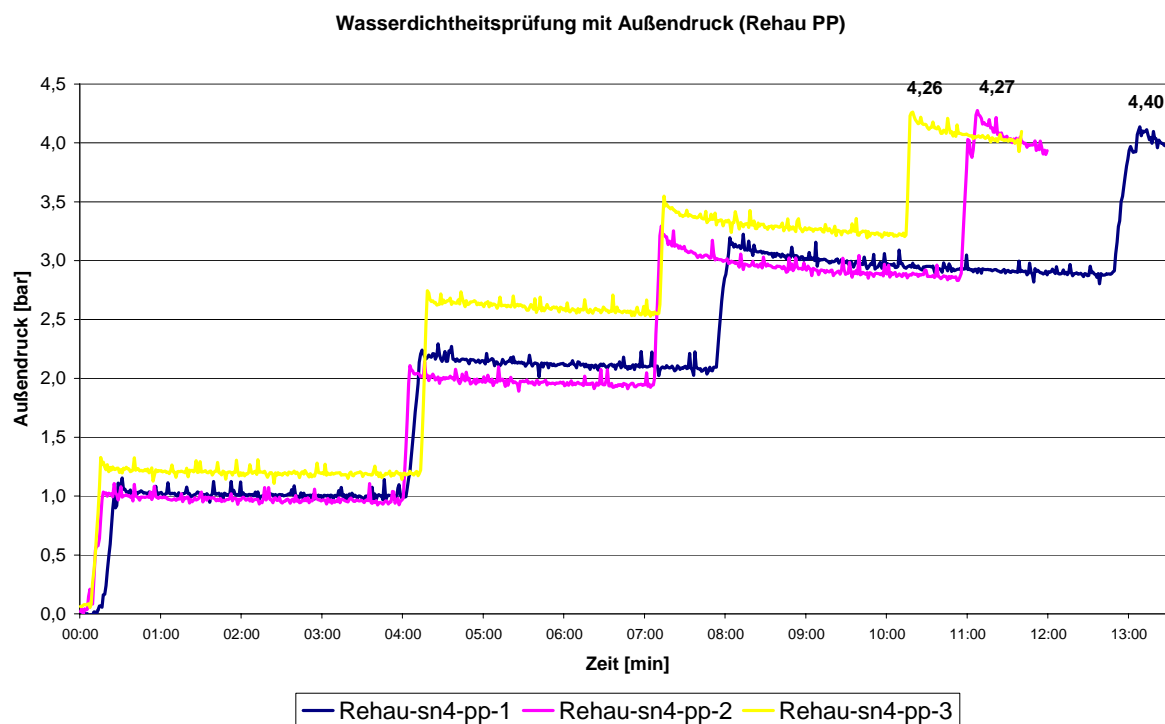
**Abb. 80:** Ergebnisse der Außendruckuntersuchungen an Rohrverbindungen vom Typ Rehau Awadukt SN 4 PP. Im Diagramm sind die Messwerte dreier Messungen aufgetragen. Die Höchstwerte geben den Höchstdruck des Wasserversorgungsnetzes wieder.
