## Wurzeleinwuchs in Abwasserleitungen und Kanäle „Ergänzungsvorhaben“

**Endbericht zum Forschungsvorhaben:**

„Ergänzungsprojekt zum Vorhaben Wurzeleinwuchs in Abwasserleitungen und –kanäle – Ursachen, Prüfung und Vermeidung“, AZ IV – 9 – 042 378 0010.

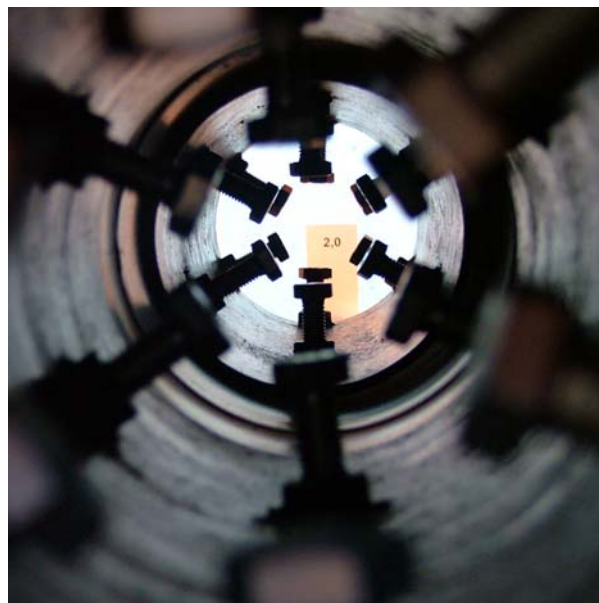
**Abb.82:** Rohrverbindung Rehau Awadukt SN 10 Rausisto, bei einem Außenüberdruck von 2,0 bar. Kein Wassereintritt.

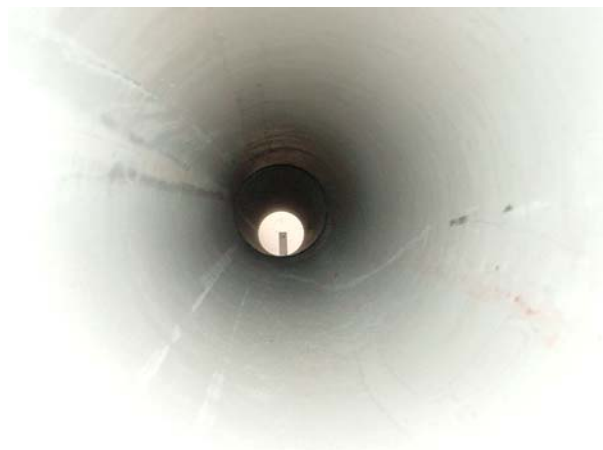
**Abb.86:** Rohrverbindung der Saint Gobain Gussrohr GmbH, Typ Integral Muffenrohr bei einem Außenüberdruck von 1,0 bar. Kein Wassereintritt.

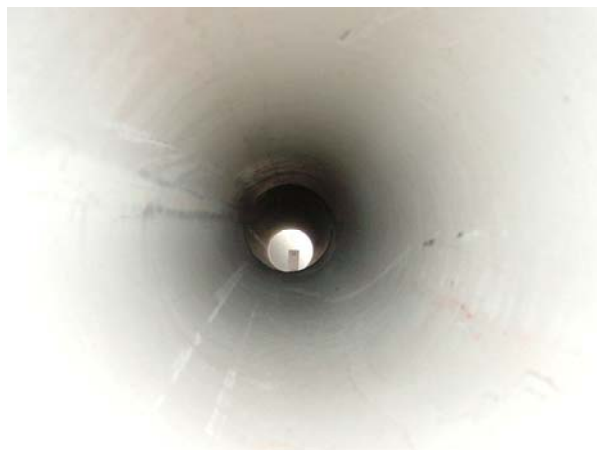
**Abb.87:** Rohrverbindung der Saint Gobain Gussrohr GmbH, Typ Integral Muffenrohr, bei einem Außenüberdruck von 2,0 bar. Kein Wassereintritt.

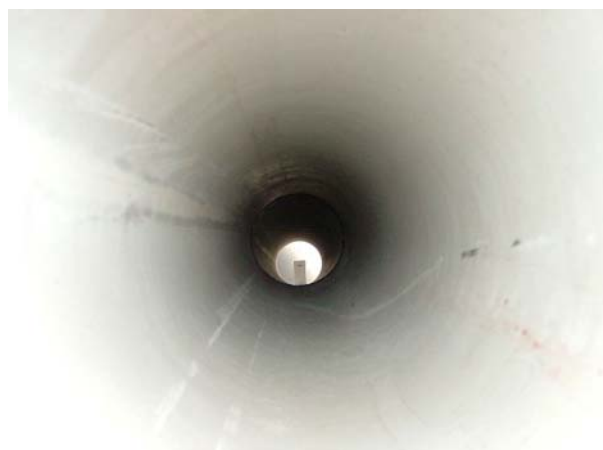
**Abb.88:** Rohrverbindung der Saint Gobain Gussrohr GmbH, Typ Integral Muffenrohr, bei einem Außenüberdruck von 3,0 bar. Kein Wassereintritt.

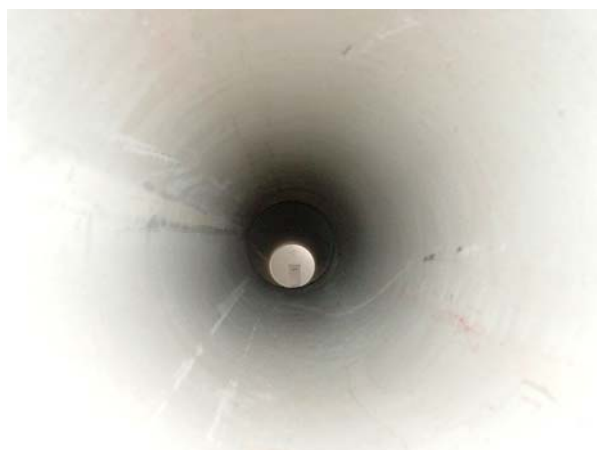
**Abb.89:** Rohrverbindung der Saint Gobain Gussrohr GmbH, Typ Integral Muffenrohr, bei einem Außenüberdruck von 4,0 bar. Kein Wassereintritt.

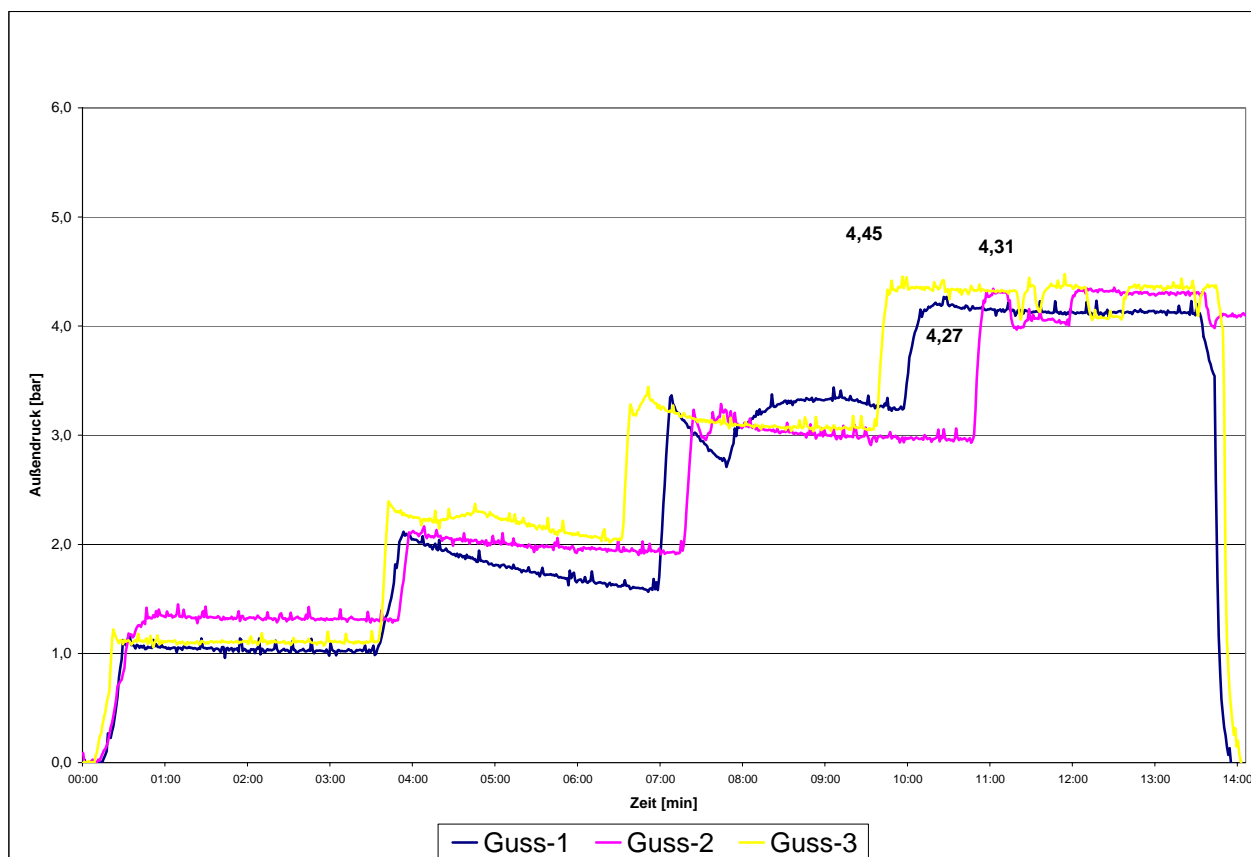
**Abb. 90:** Ergebnisse der Außendruckuntersuchungen an Rohrverbindungen vom Typ Integral Muffenrohr Standard, DN 150 der Saint-Gobain Gussrohr GmbH. Im Diagramm sind die Messwerte dreier Messungen aufgetragen. Die Höchstwerte geben den Höchstdruck des Wasserversorgungsnetzes wieder. Die sichtbaren Druckabfälle sind auf Undichtigkeiten im Versuchsstand zurückzuführen.

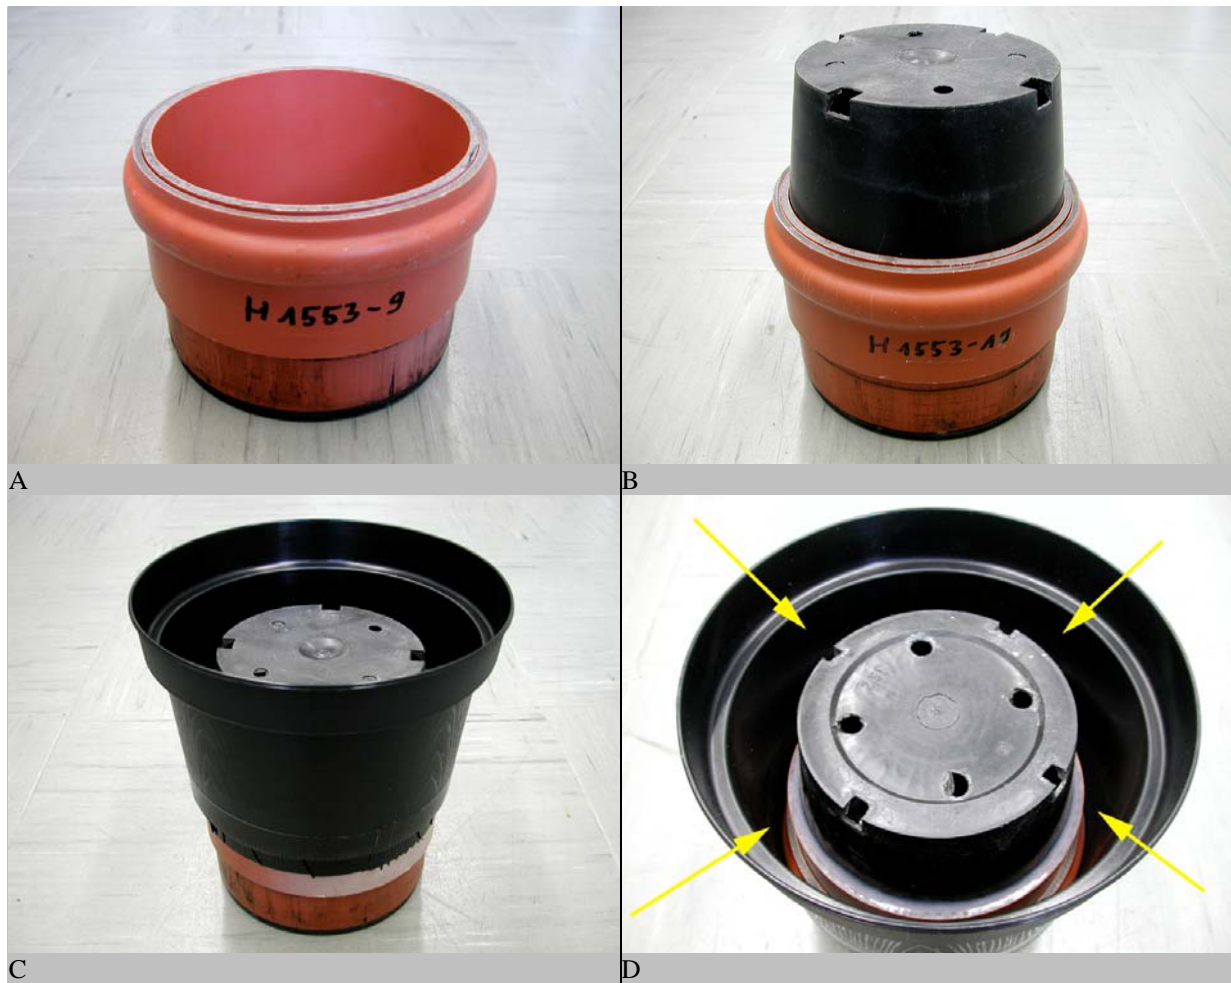
**Abb. 93:** Kulturgefäße für die Outside-In-Versuche (Variation 1, vgl. Abb. 91a). **A** Zusammenfügen von Muffe und Spitzende. **B** Anbringen einer Kunststoffhaube (Blumentopf) zur Verminderung des Volumens. **C** Kulturgefäß nach Anbringen eines zweiten Gefäßes zur Erzeugung eines minimalen Wurzelraumes. **D** wie C, Ansicht von oben, hier ist der verbleibende Raum im Kulturgefäße deutlich erkennbar (Pfeile).

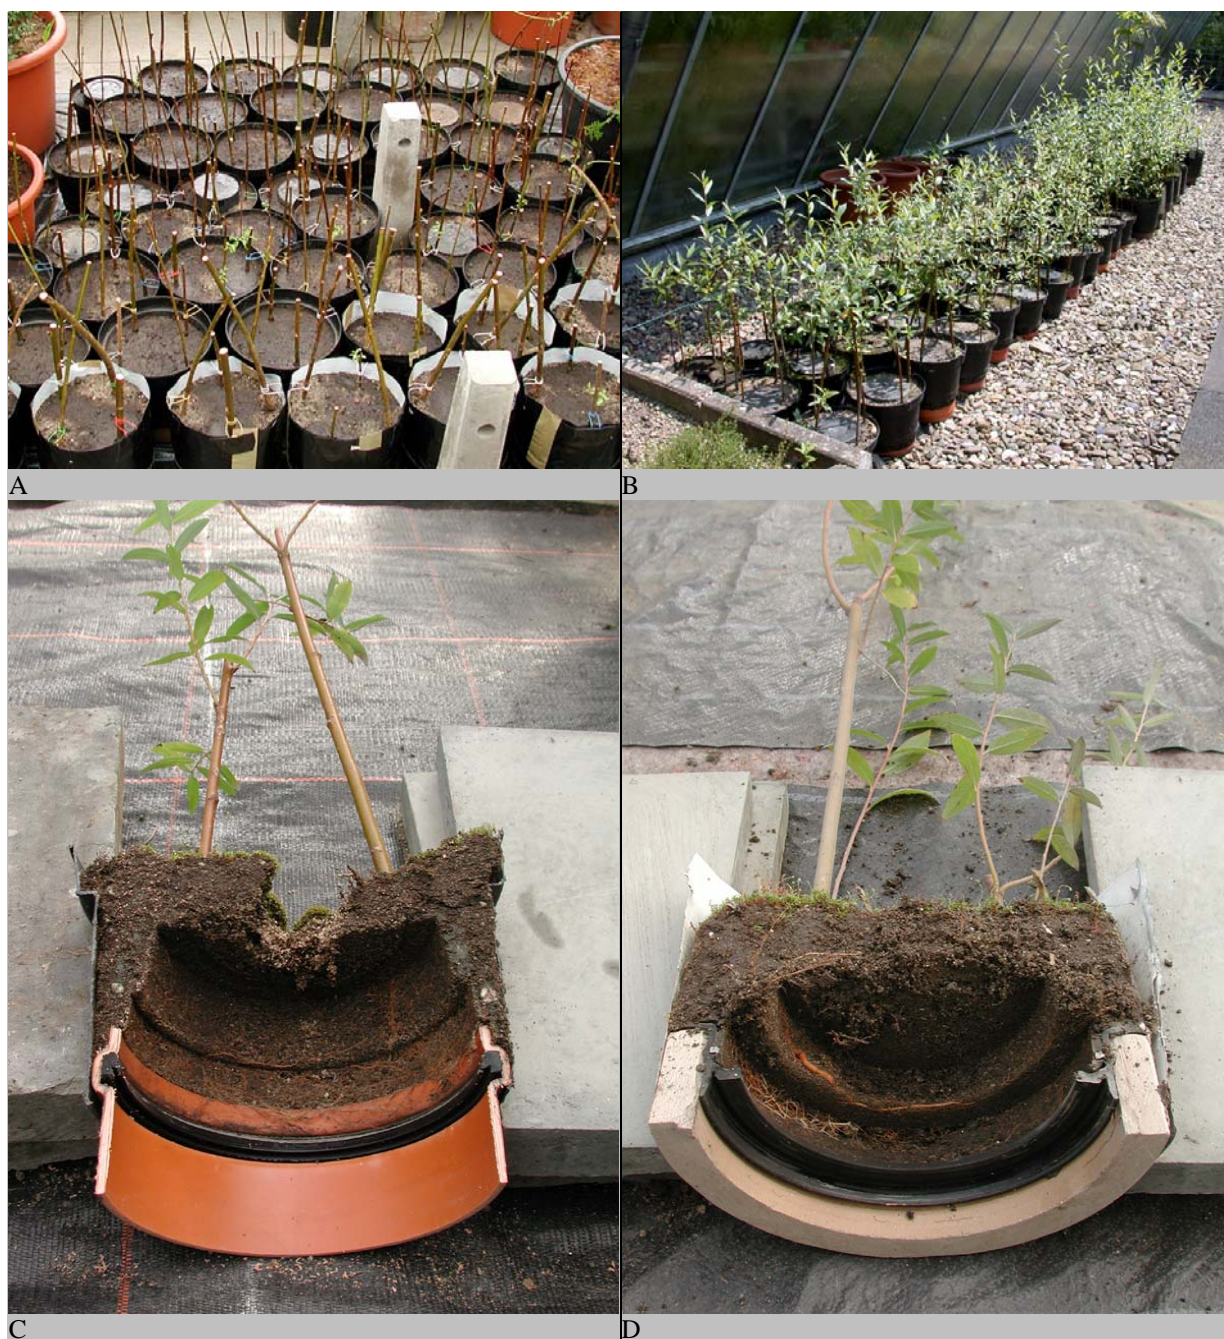
**Abb. 94:** Durchführung der Outside-In-Versuche. **A** Bepflanzung der Kulturgefäße. **B** Kontrolle der Versuchspflanzen nach Ablauf einer Zeit von 6 Monaten. **C** Öffnung eines Kulturgefäßes aus PVC-U. Die Rohrverbindung wurde längs aufgetrennt, ohne das Eintreten räumlicher Verlagerungen an den Wurzeln. **C** wie **D**, Öffnung eines Kulturgefäßes aus Keramik, ohne Beeinträchtigung der vorhandenen Wurzeln.

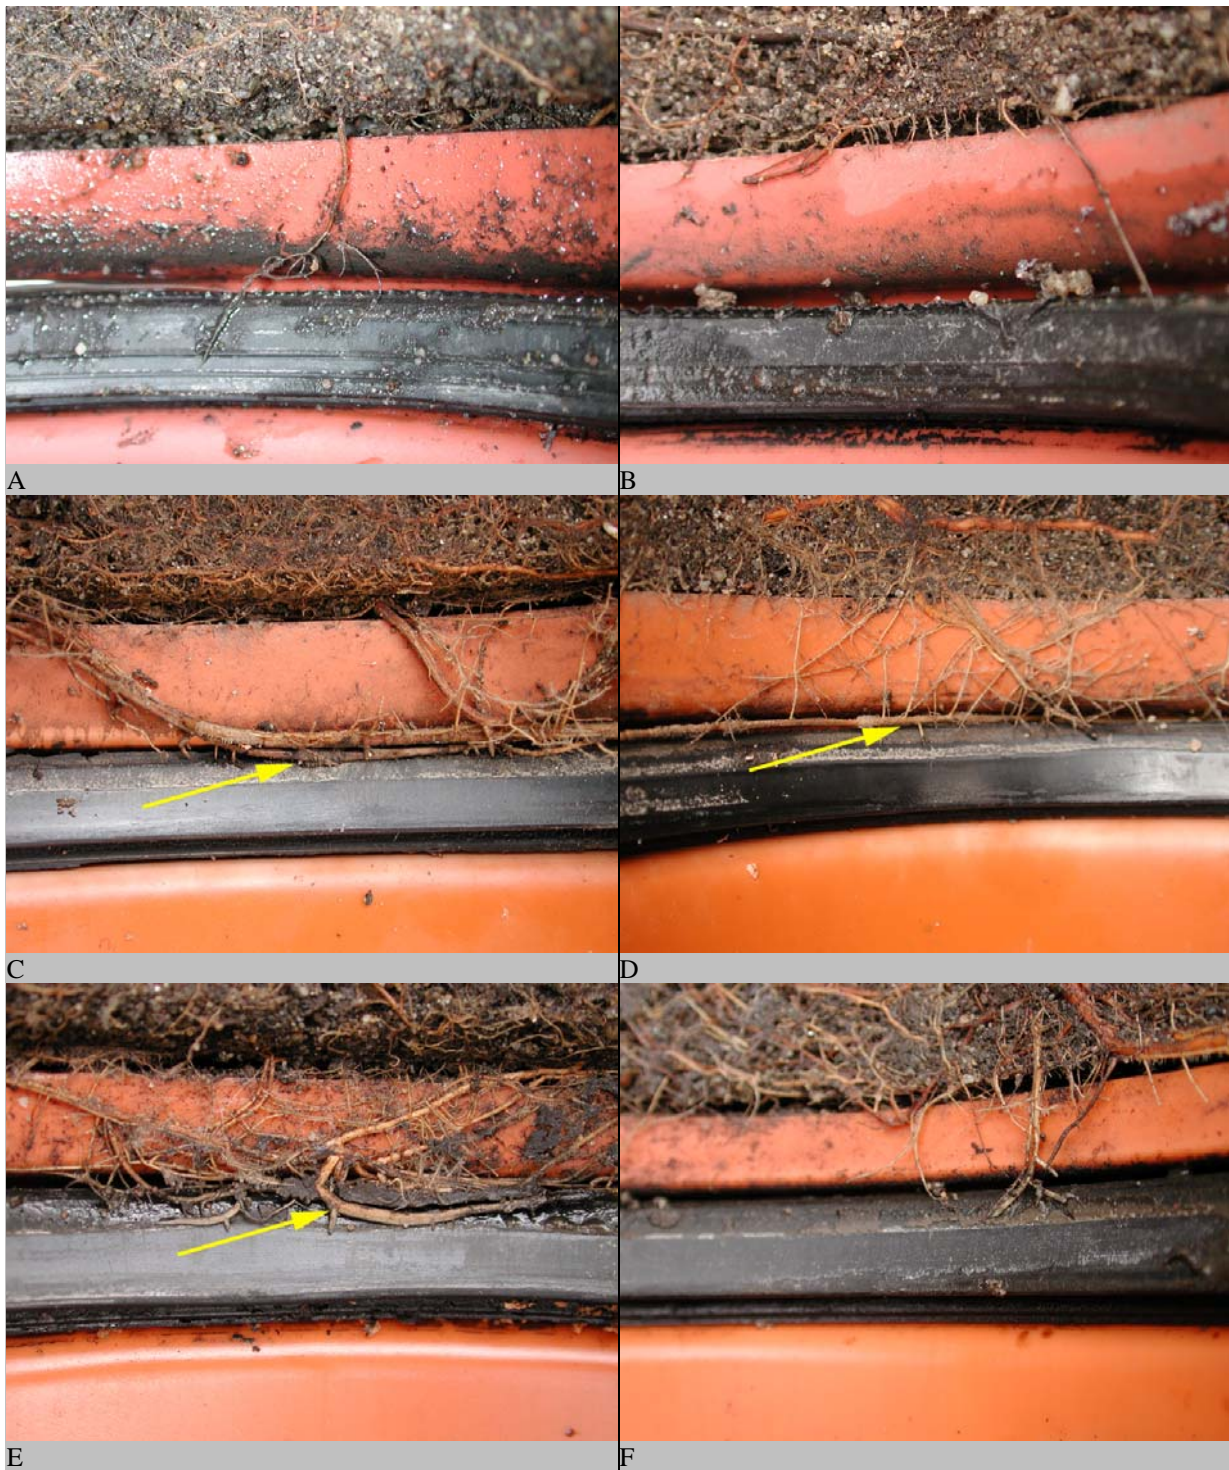
**Abb. 95:** Auswertung der Outside-In-Versuche **A** Rehau PVC KG SN 4, Variation 1. **B** Rehau PVC KG SN 4, plan - Variation 2. **C** Ostendorf PVC KG - Variation 1. Seitenwurzeln sind in Richtung des Dichtelementes gewachsen (Pfeil). **D** Ostendorf PVC KG - Variation 2. Seitenwurzeln sind in Richtung des Dichtelementes gewachsen (Pfeil). **E** Wavin PVC KG - Variation 1. Seitenwurzeln sind in Richtung des Dichtelementes gewachsen (Pfeil). **F** Wavin PVC KG - Variation 2.

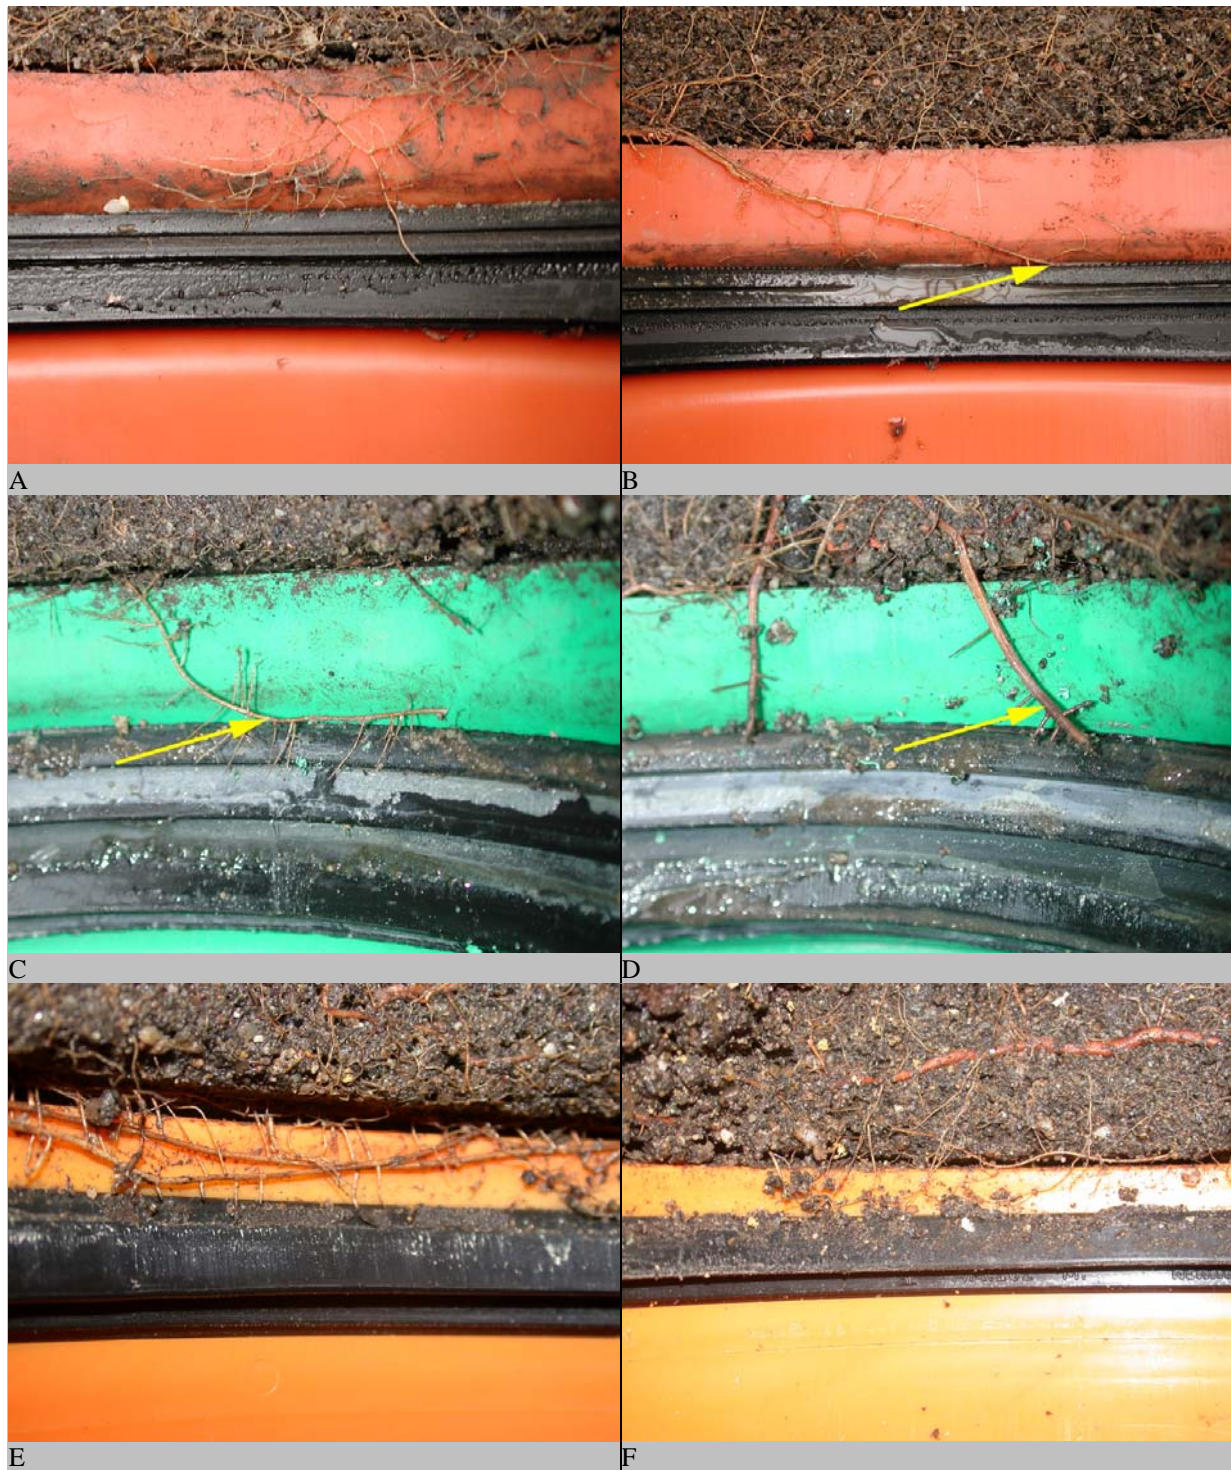
**Abb. 96:** Auswertung der Outside-In-Versuche **A** Rehau PVC SN 8 - Variation 1. **B** Rehau PVC SN 8 - Variation 2. Die Wurzeln befinden sich in direkter Nähe zum Dichtelement (Pfeil). **C** Ostendorf KG 2000 PP - Variation 1. Wurzeln befinden sich unterhalb des Dichtelementes (Pfeil). **D** Ostendorf KG 2000 PP. Die Wurzeln befinden sich in direkter Nähe zum Dichtelement (Pfeil). **E** Rausisto SN 10 PP - Variation 1. **F** Rausisto SN 10 PP - Variation 2.

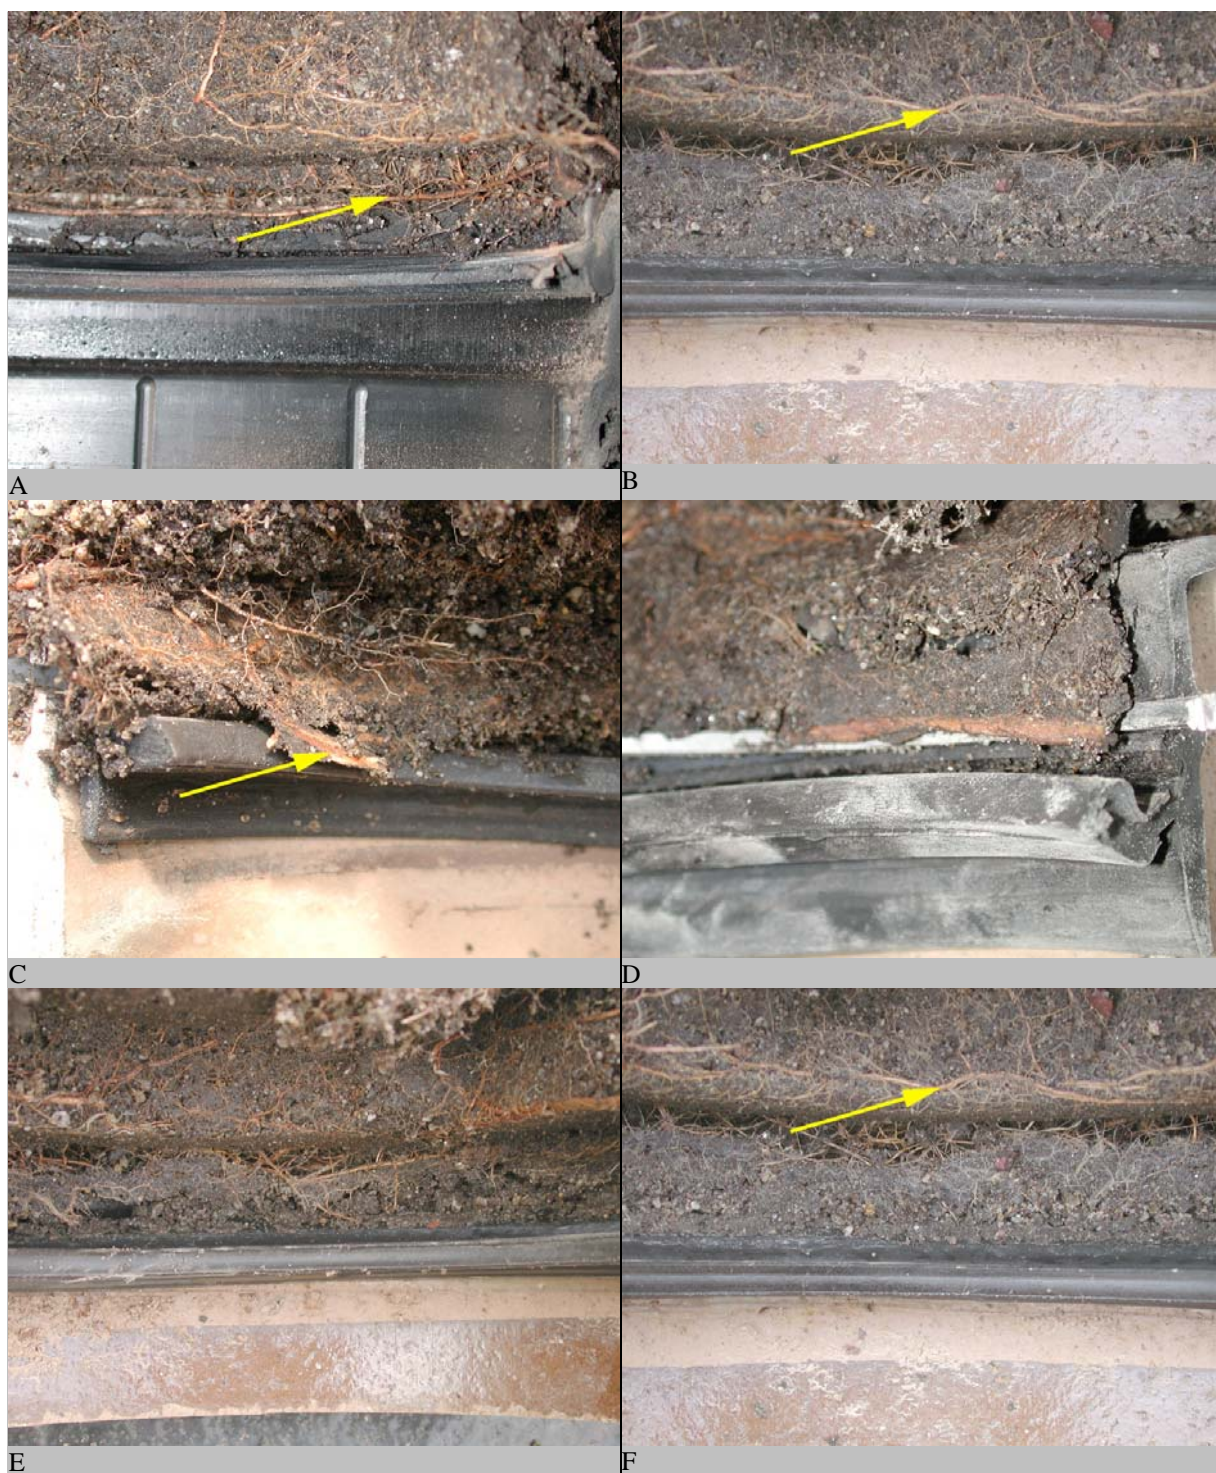
**Abb. 97:** Auswertung der Outside-In-Versuche Keramikrohre **A** Euroceramic Eurotop - Variation 1. Wurzeln befinden sich im Zwickel zwischen dem Dichtelement und dem Spitzende (Pfeil). **B** Euroceramic Eurotop - Variation 2. Wurzeln befinden sich unterhalb des Dichtelementes (Pfeil). **C** Euroceramic Eurotrade - Variation 1. Wurzeln befinden sich im Zwickel zwischen dem Dichtelement und dem Spitzende (Pfeil). **D** Euroceramic Eurotrade - Variation 2. **E** Steinzeug Cerafix L - Variation 1. **F** Steinzeug Cerafix L - Variation 2. Wurzeln befinden sich im äußeren Ringraum der Rohrverbindung (Pfeil).

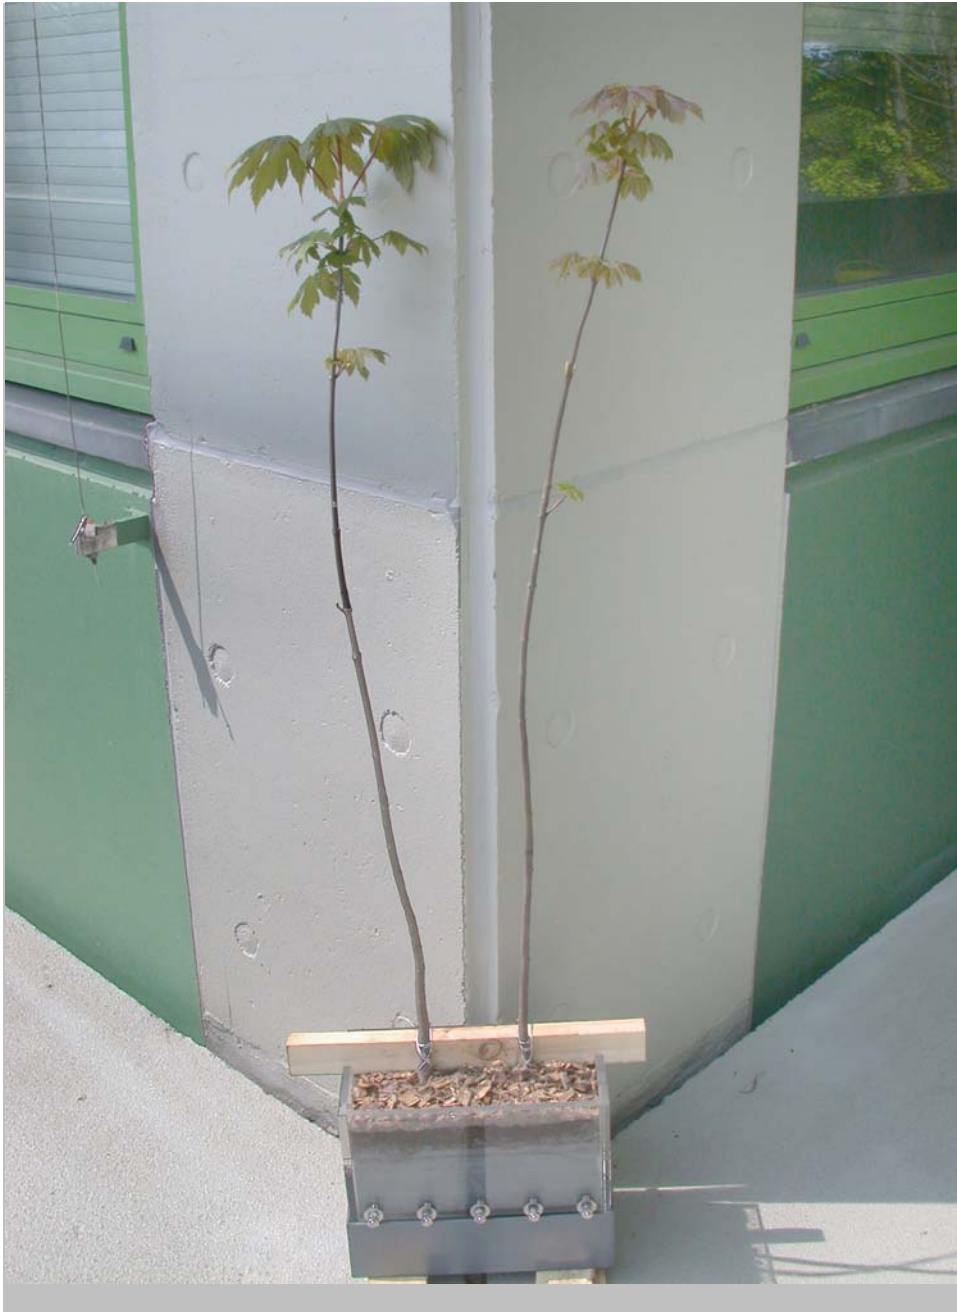
**Abb. 99:** Vorrichtung zur Untersuchung des Wurzelwachstums an elastomeren Dichtelementen. Kultur der Versuchspflanzen *Acer pseudoplatanus*.

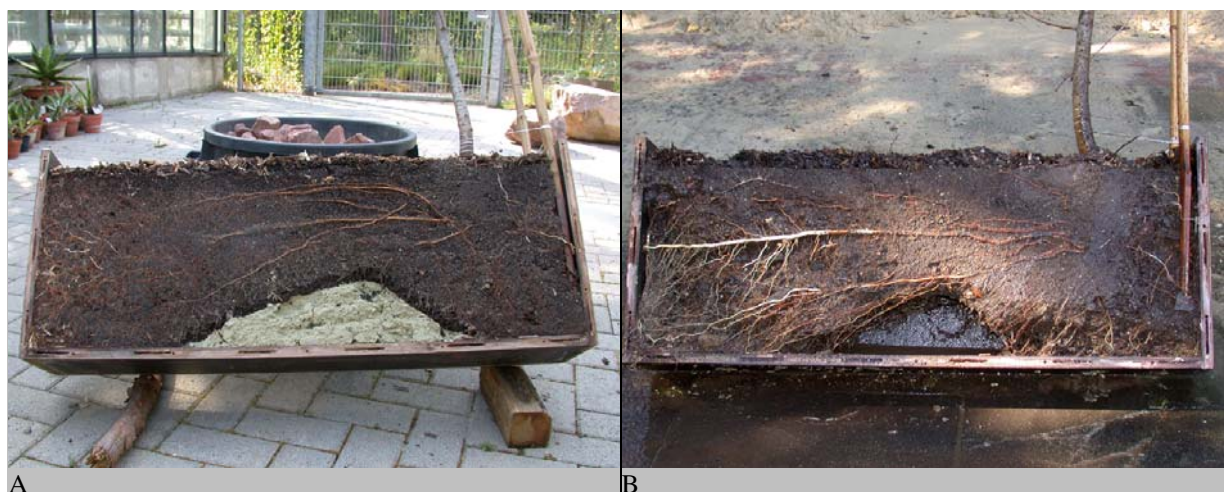
**Abb. 115:** Untersuchung des Einflusses des Porenraumes auf das Wachstum von Wurzeln. **A** Geöffnetes Kulturgefäß mit Bodenkörper aus Bentonit. **B** Der Ausbau des Bentonits erfolgte durch Ausspülen mit Leitungswasser. Dabei bleibt der Großteil der Wurzeln ohne Lageveränderungen erhalten.

Zum Ausbau der Pflanzbehälter wurden diese über die Längsseite gekippt und in eine leicht geneigte Position gebracht. Dadurch konnte das plötzliche Absinken der oberen

Substratschichten verhindert werden. Nach der anschließenden Demontage je einer Seitenwand wurde das Bodenprofil sichtbar (vgl. Abb. 115 A), an dem zunächst der Fortschritt des Wurzelwachstums nachvollzogen werden konnte. Durch das behutsame Herausspülen des Bentonits konnte daraufhin das Wuchsverhalten der Wurzeln an der Grenzfläche Substrat/Bentonit beobachtet werden (vgl. Abb. 115 B). An den geöffneten Pflanzkisten wurde sichtbar, dass die Wurzeln dem Feuchtigkeitsgradienten gefolgt waren. Während die Wurzeln der oberen Bodenschichten ungehindert in Längsrichtung des Gefäßes wachsen konnten, trafen die tiefer gelegenen Wurzeln während dessen auf die eingesetzte Barriere aus Bentonit.

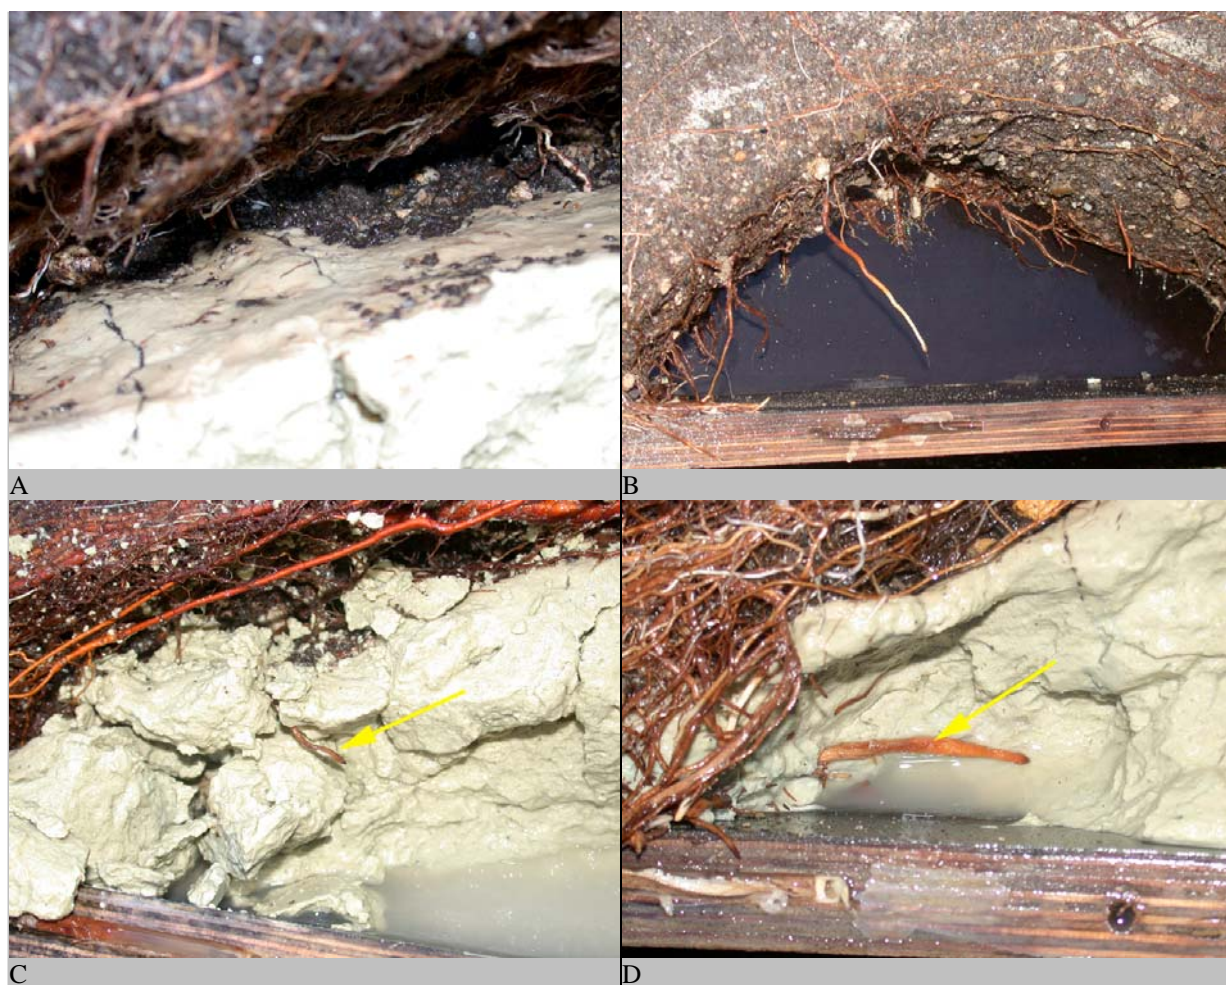
**Abb. 116:** Untersuchung des Einflusses des Porenraumes auf das Wachstum von Wurzeln. **A** Im Bodenkörper aus Bentonit traten Fissuren auf, die zum Teil mit Komposterde gefüllt waren. **B** Aus der Komposterde (Füllung des Kulturgefäßes) waren Wurzeln in das Bentonit gewachsen. **C** und **D** Innerhalb des Bentonits haben sich Wurzeln ausgebreitet (Pfeile).

Der Großteil der Pappelwurzeln zeigte das von ihnen erwartete Verhalten und wuchs an der Grenzfläche Substrat/Bentonit substratseitig am Bentonit entlang (vgl. Abb. 116 A und D). Stellenweise wurden jedoch Wurzeln angetroffen, die bis zu einer Tiefe von ca. 100 mm in das Bentonit eingewachsen waren (vgl. Abb. 116 B und C). Wenngleich ihre Anzahl gemessen an der Gesamtmenge der sich an der Grenzfläche aufhaltenden Wurzeln gering war, so muss an dieser Stelle über die möglichen Ursachen des Einwuchses diskutiert werden. Im Gegensatz zur Vorgehensweise bei einer älteren Untersuchung [67], bei der kein Einwuchs in das Bentonit beobachtet werden konnte, wurde das Bentonit bei dem hier vorgestellten Versuchsaufbau vor

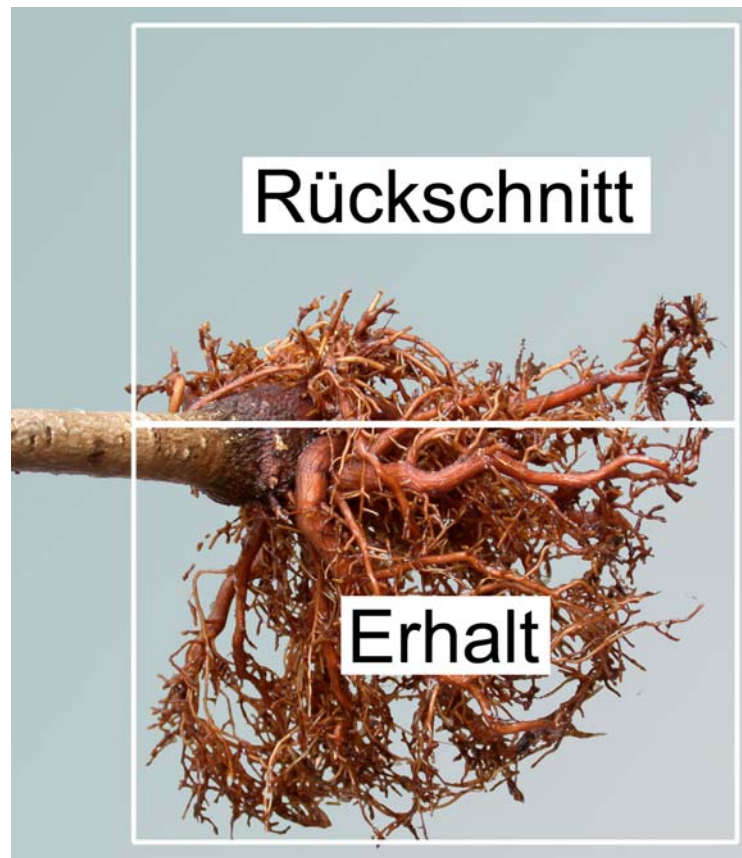
**Abb. 117:** Halbseitiger Rückschnitt des Wurzelballens zur Untersuchung des Regenerationsverhaltens unterschiedlicher Arten. *Ginkgo Biloba*

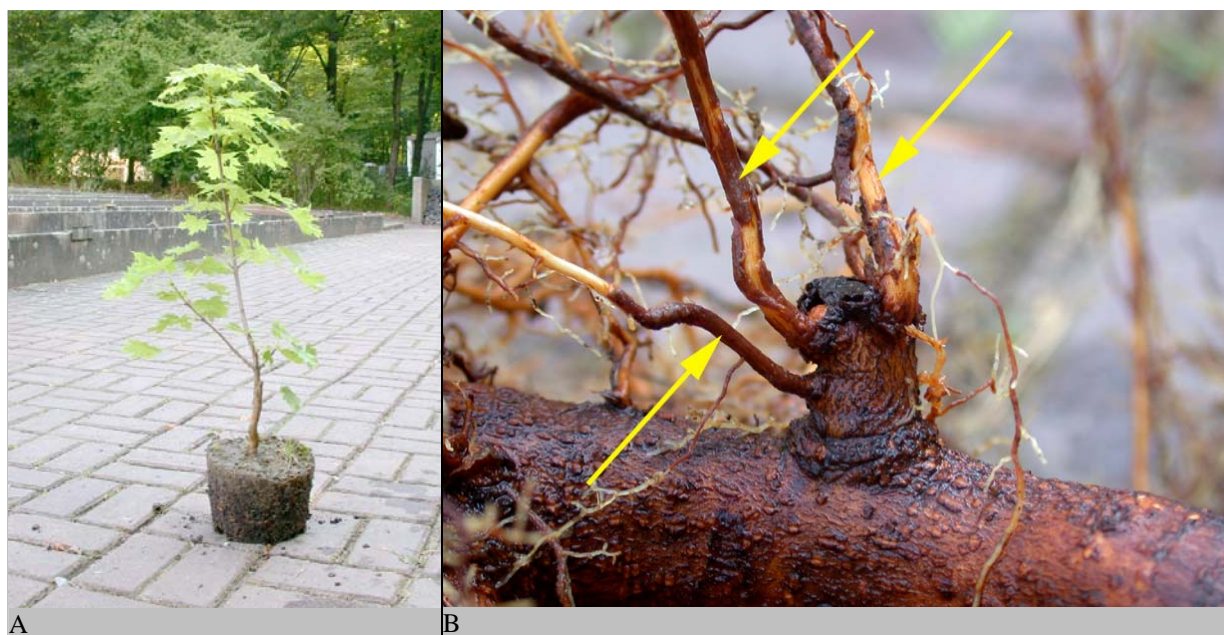
**Abb. 118:** Untersuchung zur Regeneration der Wurzeln unterschiedlicher Pflanzengruppen. **A** Spitzahorn (*Acer platanoides*). **B** Der Neuaustrieb der Wurzeln von *Acer platanoides* ist deutlich zu erkennen (Pfeile).

Regenerationsverhalten aus Bäumen unterschiedlicher Verwandtschaftsgruppen hat gezeigt, dass die eingesetzten Pflanzen auf den Rückschnitt der Wurzeln unterschiedlich reagiert haben. Ein Teil zeigte ein deutliches Regenerationsvermögen (*Thuja*, *Ginkgo*, *Acer*, *Ailanthus* (vgl. Abb. 118 bis Abb. 121)), andere Pflanzen zeigten hingegen ein ausgesprochen geringes bzw. kein Regenerationsvermögen (*Taxus*, *Pinus* (vgl. Abb. 122 und Abb. 123)). Gemessen an der Anzahl neu gebildeter Wurzeln ergibt sich eine aufsteigende Reihenfolge, angefangen mit *Taxus* (*Eibe*) und *Pinus* (*Kiefer*) über *Ginkgo* (*Ginkgo*) und *Ailanthus* (*Götterbaum*) bis hin zu *Acer* (*Ahorn*) und *Thuja* (*Lebensbaum*). Die Ursache für dieses unterschiedliche Verhalten ist demnach nicht großgruppenspezifisch, sondern unterliegt den Eigenschaften der jeweiligen Gattung. So ist bei Erneuerungsmaßnahmen zu berücksichtigen, dass nicht allein die Auswahl der Großgruppe „nacktsamige Pflanzen“ zur Verhinderungen von Wurzeleinwüchsen ausreicht. Beispielsweise zeigten *Ginkgo* und *Thuja* ein deutliches Regenerationsverhalten, welches belegt, dass Verletzungen an diesen Wurzeln z.B. infolge von Baumaßnahmen, zu einem verstärkten Wachstum in der Nähe von Leitungen führen kann.

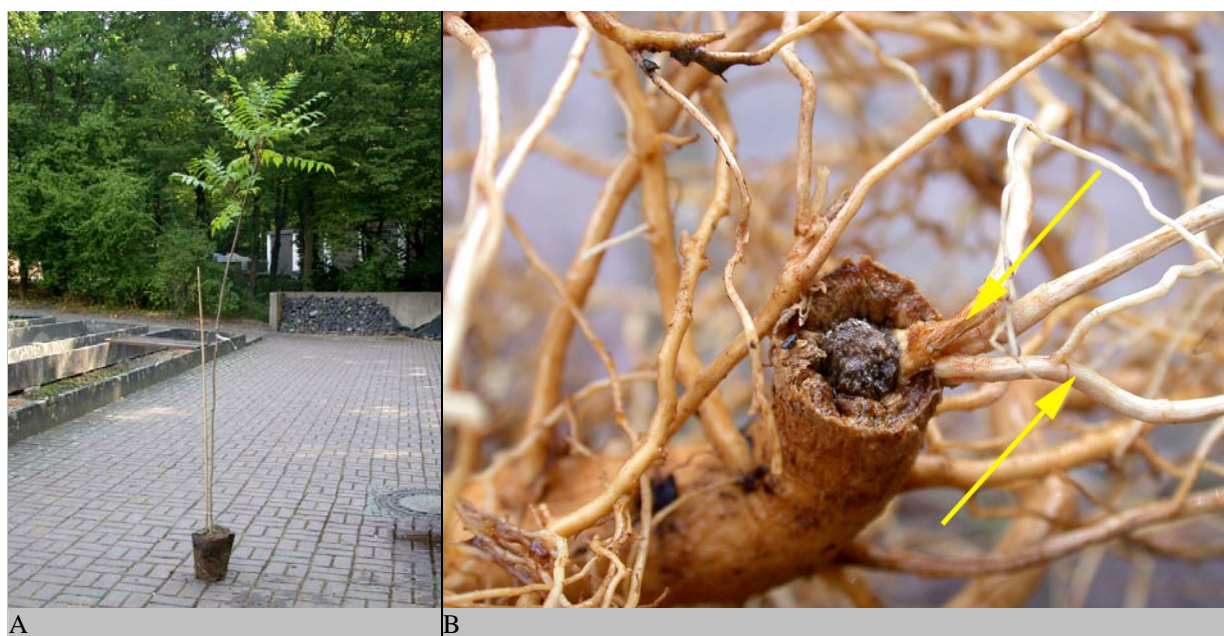
**Abb. 119:** Untersuchung zur Regeneration der Wurzeln unterschiedlicher Pflanzengruppen. **A** *Ailanthus altissima*. **B** Der Neuaustrieb der Wurzeln des Götterbaumes (*Ailanthus altissima*) ist deutlich zu erkennen (Pfeile).

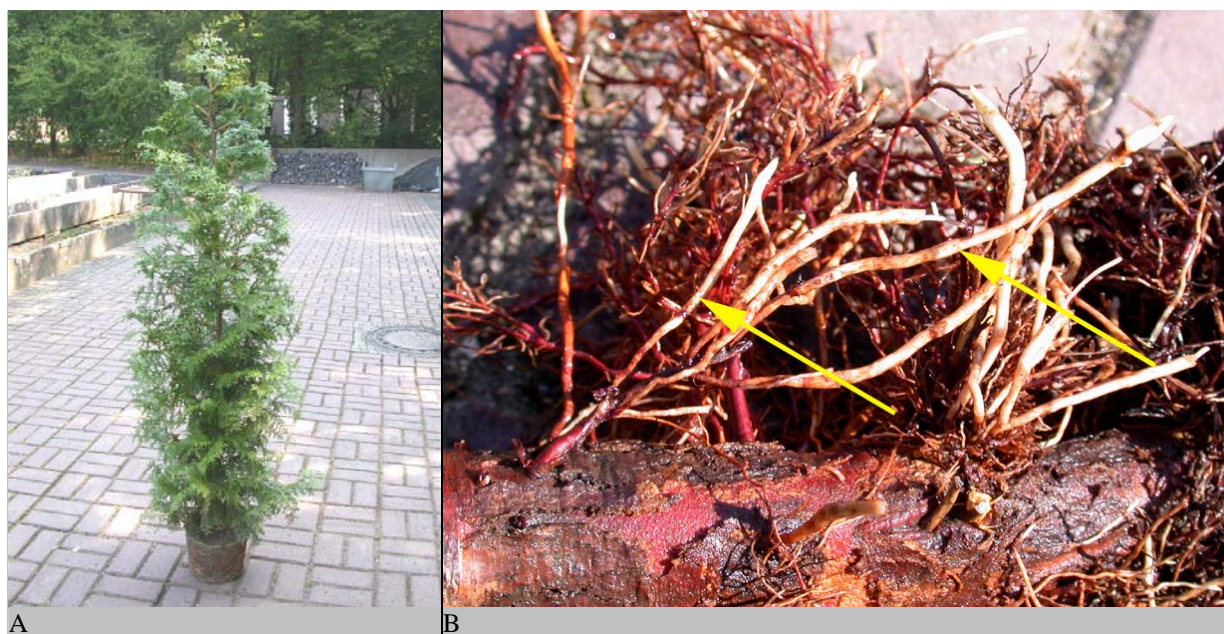
**Abb. 121:** Untersuchung zur Regeneration der Wurzeln unterschiedlicher Pflanzengruppen. **A** Lebensbaum *Thuja plicata*. **B** Der Neuaustrieb der Wurzeln ist deutlich zu erkennen (Pfeile).

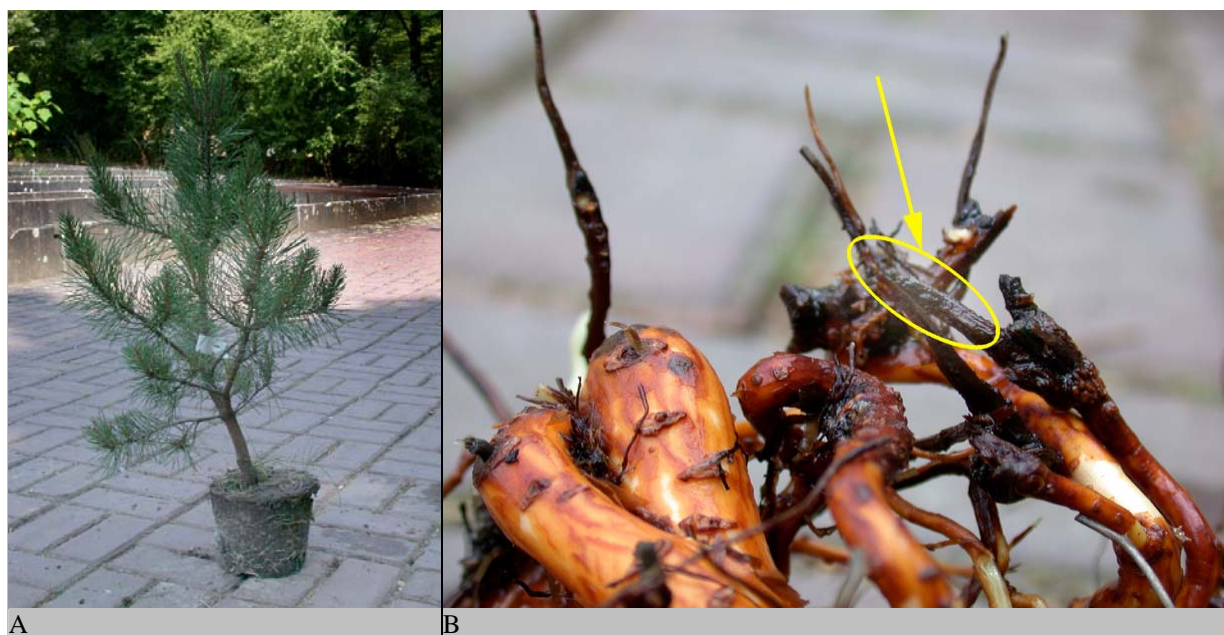
**Abb. 122:** Untersuchung zur Regeneration der Wurzeln unterschiedlicher Pflanzengruppen. **A** Kiefer *Pinus spec.* **B** Neuaustrieb der Wurzeln von *Pinus spec.* Der Neuaustrieb ist nur minimal erfolgt. (Pfeil)

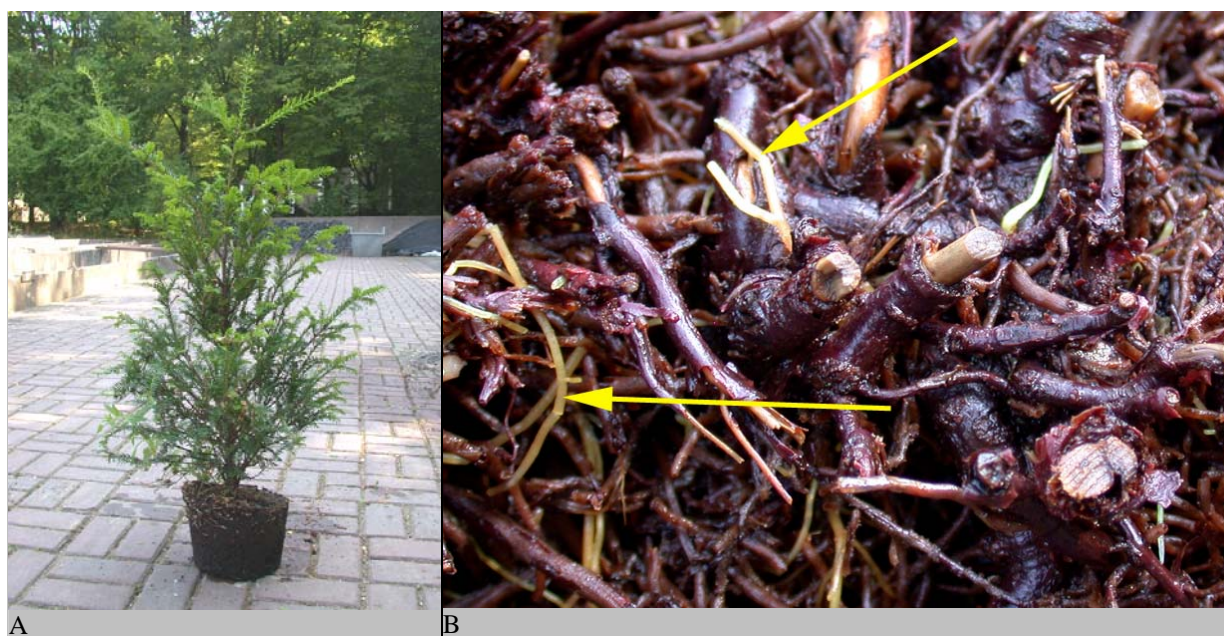
**Abb. 123:** Untersuchung zur Regeneration der Wurzeln unterschiedlicher Pflanzengruppen. **A** Eibe, *Taxus baccata*. **B** Der Neuaustrieb ist nur minimal erfolgt. (Pfeile)

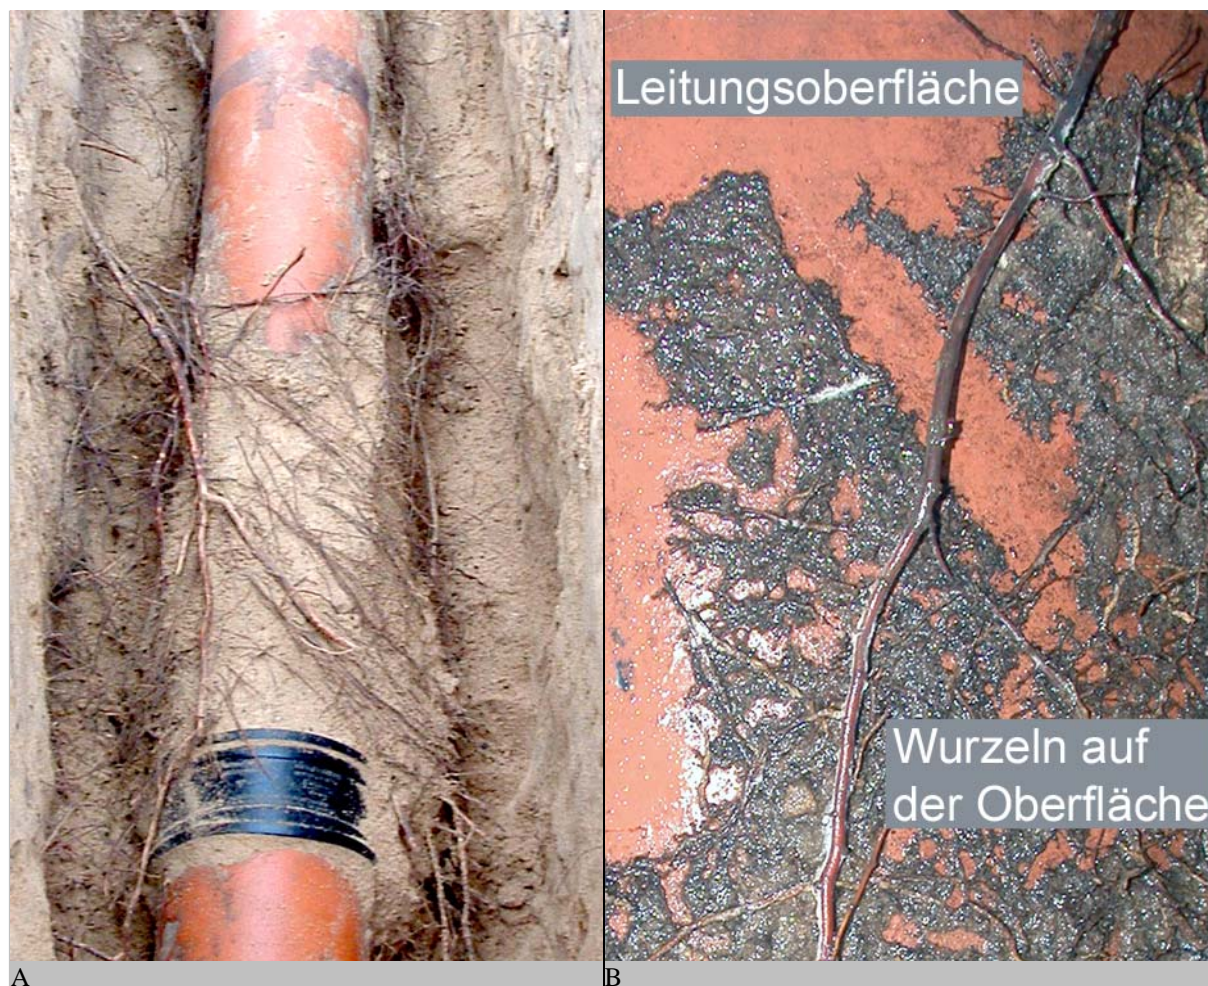
**Abb. 135:** In einigen Fällen geht von der Oberfläche einer Leitung ein so starker Reiz aus, dass Wurzeln in direktem Kontakt zur Leitungsoberfläche wachsen **A:** Das Beispiel zeigt eine unglasierte Steinzeugleitung mit Überschiebkupplungen. Aus den umgebenden Bodenbereichen sind einige Baumwurzeln in das Bettungs- bzw. Verfüllmaterial der Abwasserleitung gewachsen und befinden sich im Bereich des Scheitels eng anliegend auf der Leitungsoberfläche. **B** Wurzeln haben im direkten Kontakt mit der äußeren Leitungsoberfläche der unglasierten Leitung ihr Wachstum fortgesetzt.

Die äußere Oberfläche von Leitungen hat einen Einfluss auf das Wachstum von Wurzeln. Abhängig von der Struktur des Bettungs- bzw. Verfüllmaterials können hier an der Grenze zur Leitungsoberfläche Räume auftreten, die eine Ausbreitung von Wurzeln in der Nähe von Leitungen ermöglichen. Bei Aufgrabungen wurden Wurzeln zum Teil im Scheitelbereich direkt auf der Oberflächen von Abwasserleitungen nachgewiesen (vgl. Abb. 135 A und B), [1].
