IKT-Warentest Hausanschluss-Liner

Kurzbericht

Kurzbericht zum Forschungsprojekt:

Vergleichende Prüfung der Qualität von Sanierungsverfahren für Anschlusskanäle II
AZ: IV-7-041 105 0182

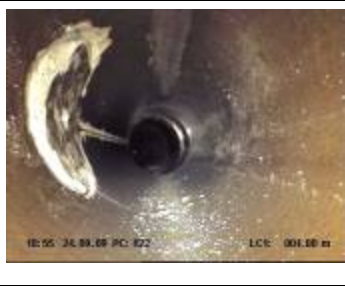
<p>Steinzeugrohr DN 125, Länge 1,25 m</p> <ul style="list-style-type: none"> • Rohrmuffe abgetrennt, fehlende Dichtung • Fehlstelle DN 100 im Rohrkämpfer, Lage: Rohrmitte • Längsriss im Rohrkämpfer, Länge 50 cm, Rissbreite 2 cm, Lage: Ausgehend vom Rohrspitzende

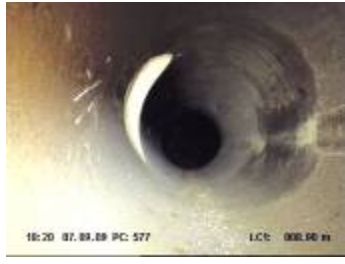
<p>Steinzeugrohr DN 150, Länge 1,50 m</p> <ul style="list-style-type: none"> • Fehlende Dichtung • Fehlstelle DN 100 im Rohrkämpfer, Lage: Rohrmitte

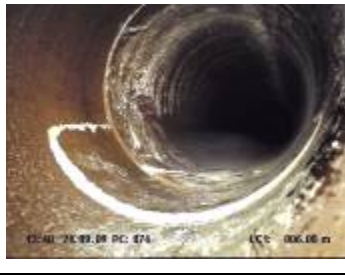
<p>Steinzeugrohr DN 150, Länge 1,00 m, Steinzeug 30°-Bogen, DN 150, horizontal angeordnet</p> <ul style="list-style-type: none"> • Fehlende Dichtung • Scherbenbildung in der Rohrsohle, Lage: Rohrmuffe, Fläche: 20 cm Breit, dreieckförmig 20 cm in Rohrlängsrichtung

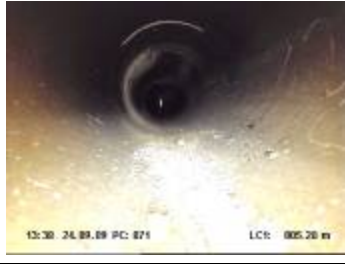
<p>Steinzeugrohr DN 150, Länge 1,50 m</p> <ul style="list-style-type: none"> • Fehlende Dichtung • Querriss im Rohrscheitel, Länge 10 cm, Rissbreite 2 cm, Lage: Rohrmitte

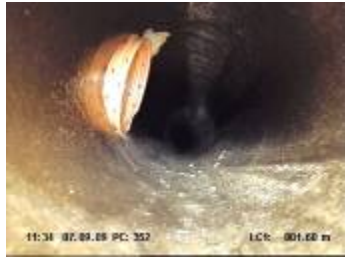
<p>Steinzeugrohr DN 150, Länge 1,50 m</p> <ul style="list-style-type: none"> • fehlende Dichtung • unsachgemäß hergestellter 2 cm einragender Stutzen (durch einragendes Drainagerohr)

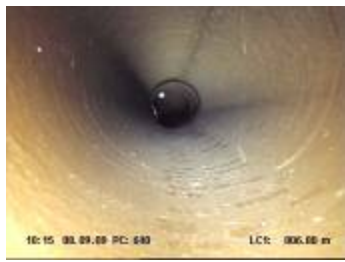
<p>Steinzeugrohr DN 150, Länge 1,00 m</p> <ul style="list-style-type: none"> • Fehlende Dichtung • Fettablagerung

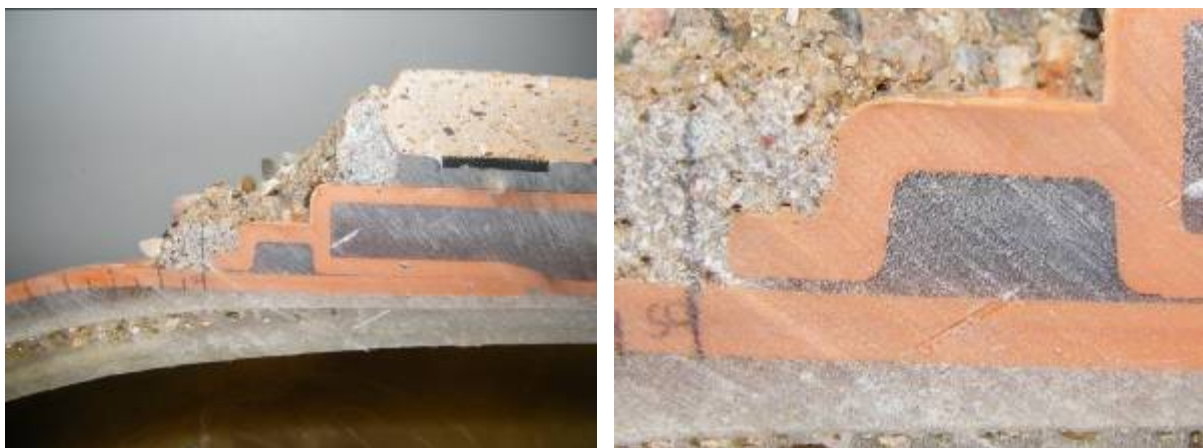
Abbildung 2: Harzaustritt aus einer undichten Verbindung

Die Abbildung 2 zeigt beispielhaft, wie das Harz die Bereiche der Rohrverbindung ausfüllt, sowie das aus der Rohrverbindung ausgetretene Harz. Das Harz hat sich hier mit dem umgebenden Boden zu einem festen Körper verbunden. Im Detail ist zu erkennen, dass das Harz auch den minimalen Fugenspalt zwischen den PVC-KG Formteilen ausfüllt. Die Abbildung 3 zeigt die Verteilung des Harzes zwischen Liner und Altrohr in einem Fall, bei dem kein Harz aus der Rohrverbindung ausgetreten ist. Auch hier ist im Detail zu sehen, dass der minimale Fugenspalt zwischen den PVC-KG-Oberflächen mit Linerharz ausgefüllt ist.

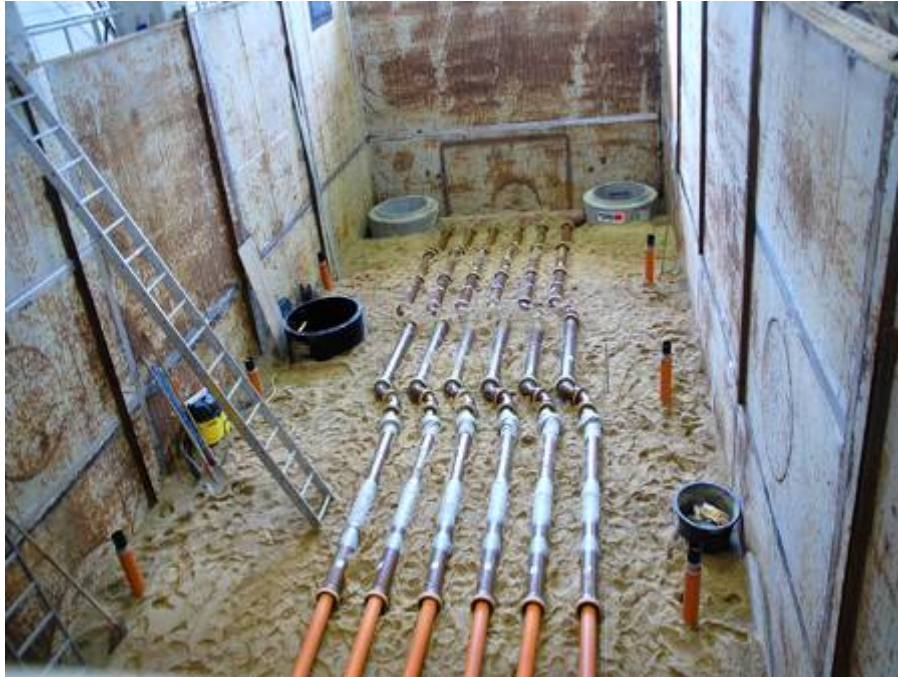
Abbildung 4: Tiefste Rohrlage vor der Überschüttung, Überschüttungshöhe 5 m

Der Großversuchsstand des IKT bietet die Möglichkeit, die eingerdeten, sanierten Hausanschlussleitungen mit einem definierten Außenwasserdruck zu beaufschlagen. Hierzu ist der IKT-Großversuchsstand mit Wasserzuläufen in der Bodenplatte ausgestattet, die eine Flutung möglich machen. Ein ansteigender Grundwasserstand kann so simuliert werden. Vor dem Bodeneinbau wurden die Auslassöffnungen mit Kies und Filterflies abgedeckt. Der Bodenkörper aus einem wasserdurchlässigen Sand-Kies-Gemisch unterhalb der tiefsten Rohrlage wurde lagenweise eingebaut und mit einer Vibrationswalze verdichtet. Die Überschüttung der Hausanschlussleitungen und die Bettung der darüberliegenden Rohrlagen wurden lagenweise eingebaut und mittels Handstampfung verdichtet (vgl. Abbildung 4).
