Optimierung einer Belebungsanlage mit Membranfiltration

Abschlussbericht

Erftverband Bereich Abwassertechnik

Bergheim, Oktober 2004

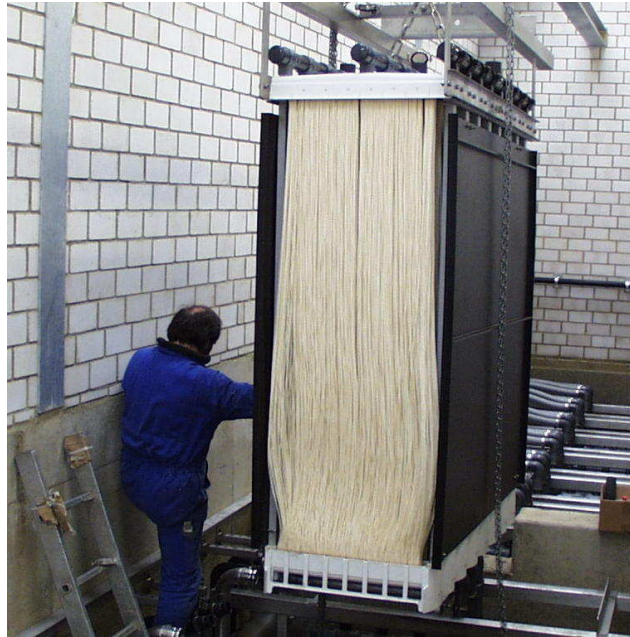
Abb. 1-1: Installation der Membranmodule (März 1999)

Die Membranmodule wurden im März 1999 eingebaut und einem umfassenden Probebetrieb unterzogen. Die Abbildung (s. Abb. 1-1) zeigt eines der 12 Membranmodule während der Installation in die separaten Membranfilterbecken.

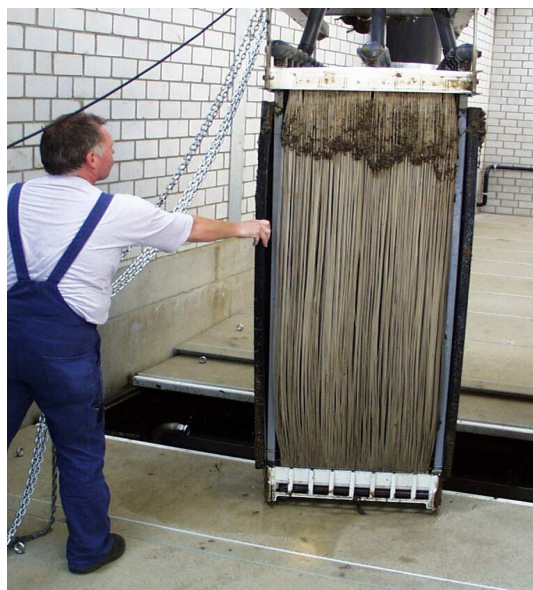
Abb. 1-2 : Membranmodul nach 5-monatigem Betrieb.

Im August 1999 wurden die Membranmodule zum ersten Mal aus dem Filterbecken gezogen und in Augenschein genommen. Die Membranmodule waren deutlich verschlammmt und im oberen Bereich mit verschiedenen Faserstoffen (Haare, Zellulose, Rechengut) verklebt (s. Abb. 1-2)

Es ist zu erkennen, dass die grobblasige Belüftung, die Deckschichtbildung auf den Membranen verhindern soll, gleichzeitig eine Kompaktierung aller Faserstoffe im oberen Bereich der Module verursacht. Die Frage, ob die Zöpfe die Membranen mechanisch beschädigen oder nur die aktive Filterfläche verringern, lässt sich bis heute nicht abschließend beantworten. Eine negative Auswirkung wurde jedoch bei den Permeabilitätsmessungen eindeutig festgestellt.

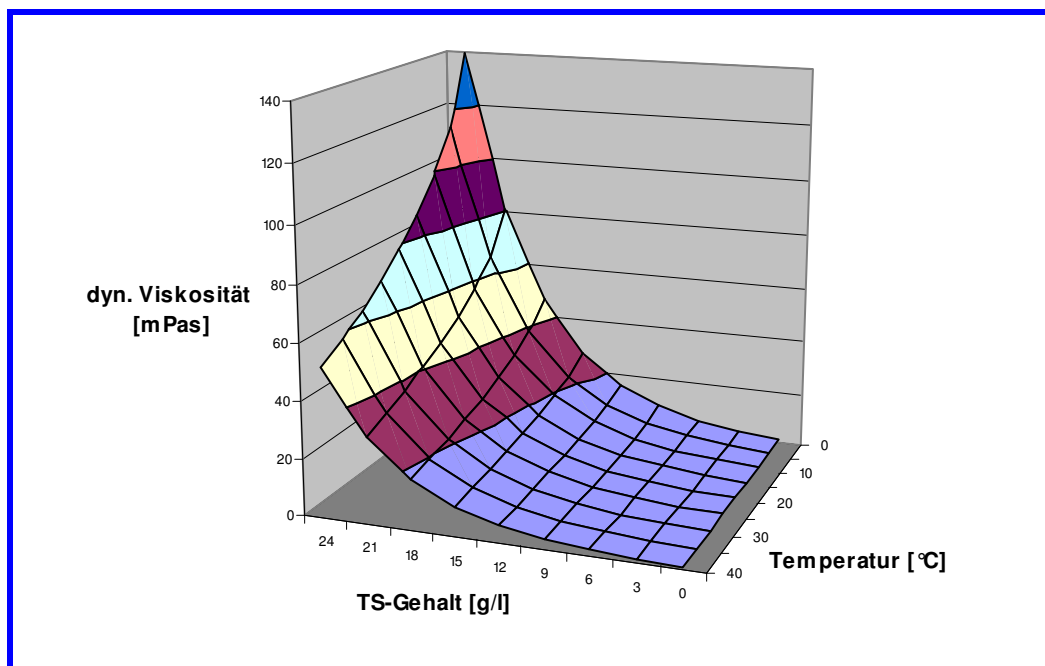
Abb. 1-3: Viskosität des Belebtschlammes in Abhängigkeit des TS-Gehaltes und der Temperatur

Der hohe TS-Gehalt von ca. 18 g/l in den Belebungsbecken in dem Zeitraum von Oktober bis Dezember 1999 und die absinkende Abwassertemperatur bis auf Werte von 9 °C (der Mittelwert lag im November 1999 bei 11,6 °C) sowie die häufig auftretenden hydraulischen Spitzen bis zu 135 m³/h haben zusätzlich die starke Verschlammung der Membranmodule begünstigt. Die niedrige Temperatur und der hohe TS-Gehalt, der durch die maximale Filtrationsleistung während der hydraulischen Spitzen weiter anstieg, führte zu einer Viskositätserhöhung des Schlammwassergemisches (s. Abb. 1-3 nach Günder, Stuttgarter Berichte zur Siedlungswasserwirtschaft, Band 153).

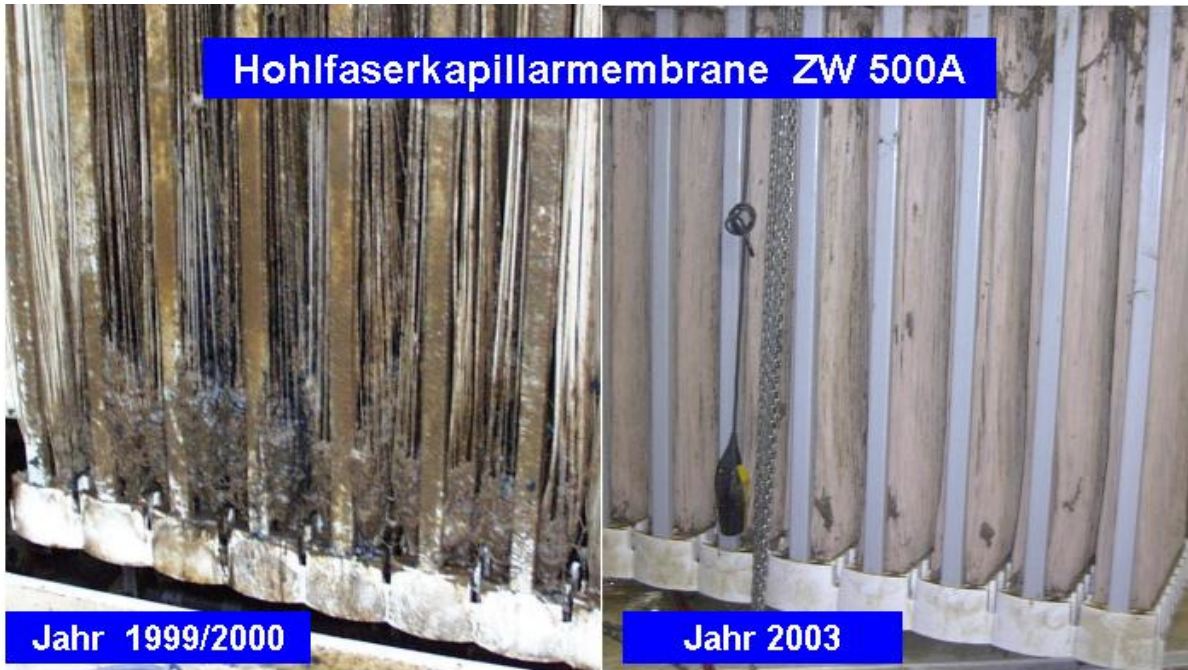
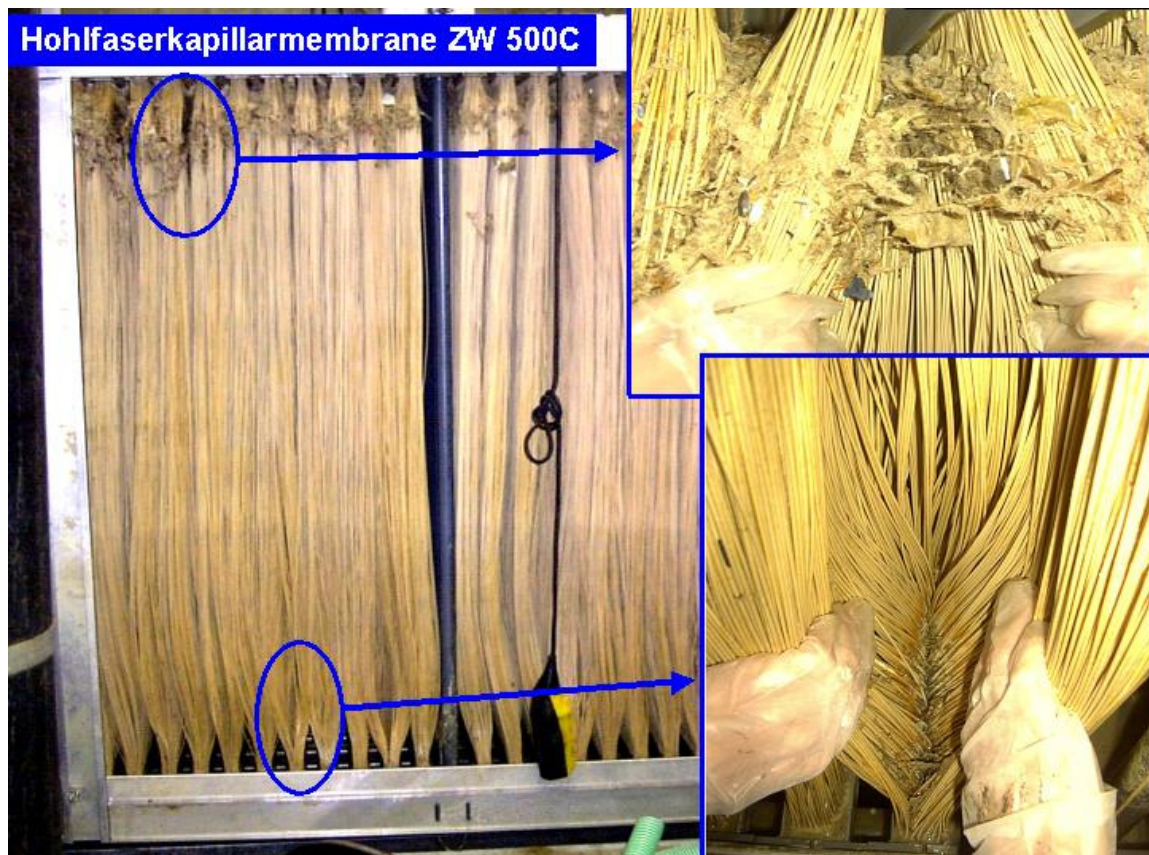
Abb. 1-5: Membranmodul vor und nach Optimierungsmaßnahmen

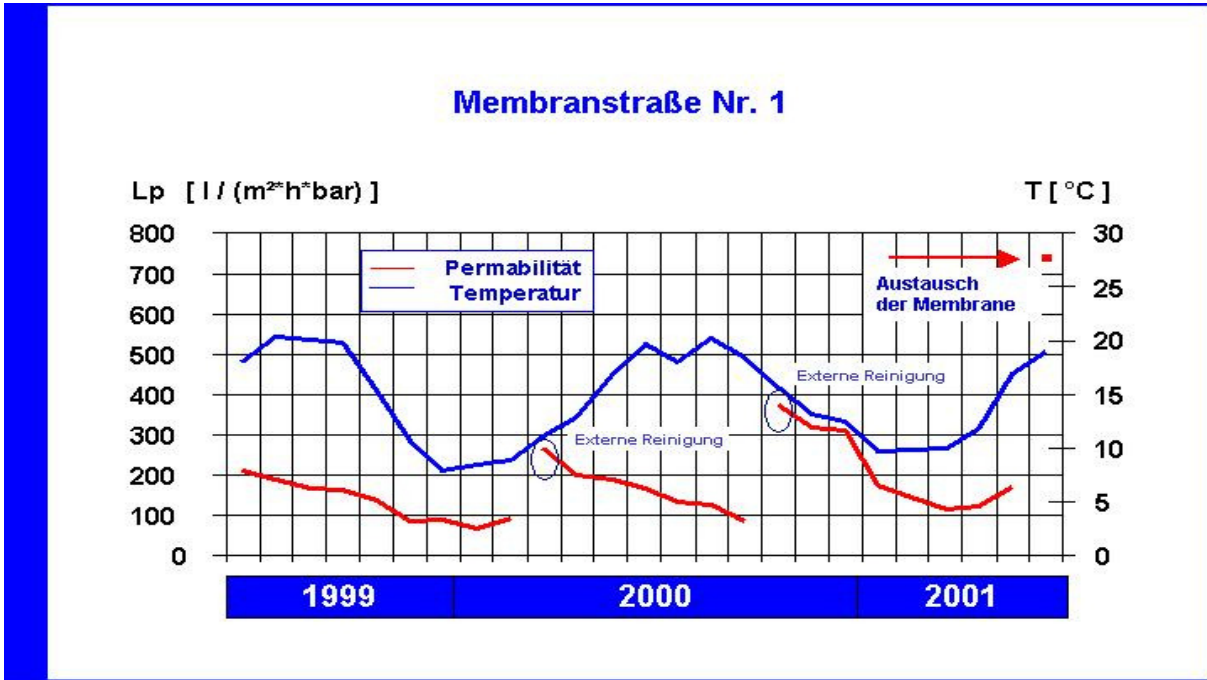
Abb. 2-2: Verlauf der Permeabilität und der Abwassertemperatur der Membranen während der Betriebszeit von 1999 bis 2001

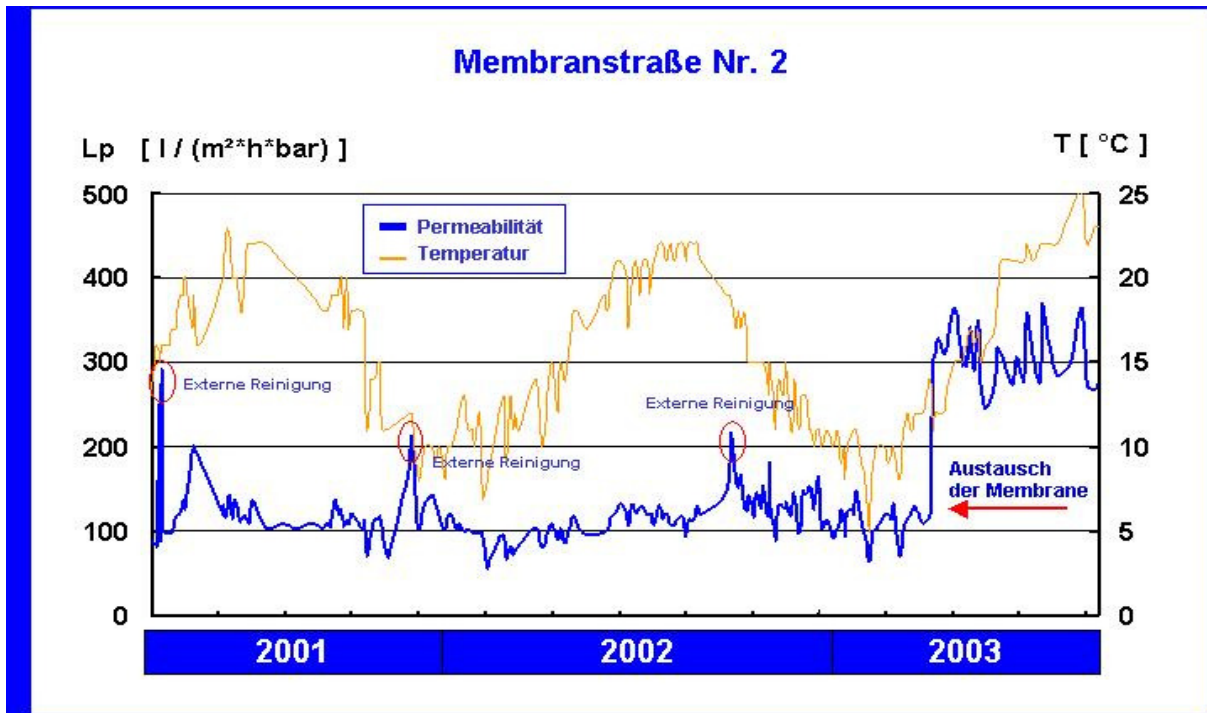
Abb. 2-3: Verlauf der Permeabilität und der Abwassertemperatur der Membranen während der Betriebszeit von 2001 bis 2003

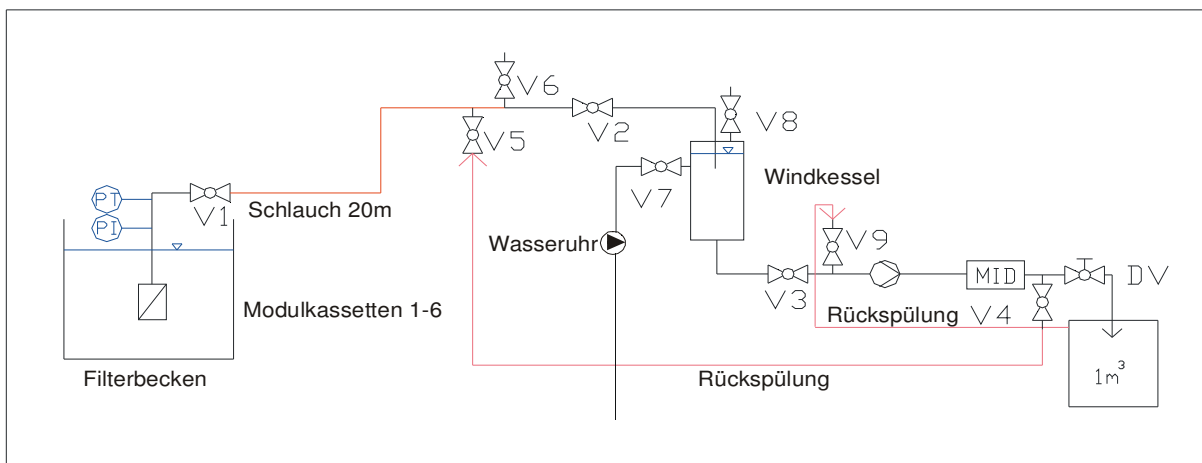
Die Abbildung (s. Abb. 2-4) zeigt das Schema der mobilen Messeinrichtung, die zur Leistungsbestimmung der Modulkassetten auf der KA Rödingen installiert wurde. Über die Ventilstellungen ist es mit Hilfe des Versuchsaufbaus möglich, einzelne Module zu beproben und mit der jeweils angeschlossenen Modulkassette zu filtrieren, diese rückzuspülen und die in dem Permeat mitgerissene Luftmenge mittels eines Windkessels abzutrennen.

Abb. 2-4: Schema der Messeinrichtung

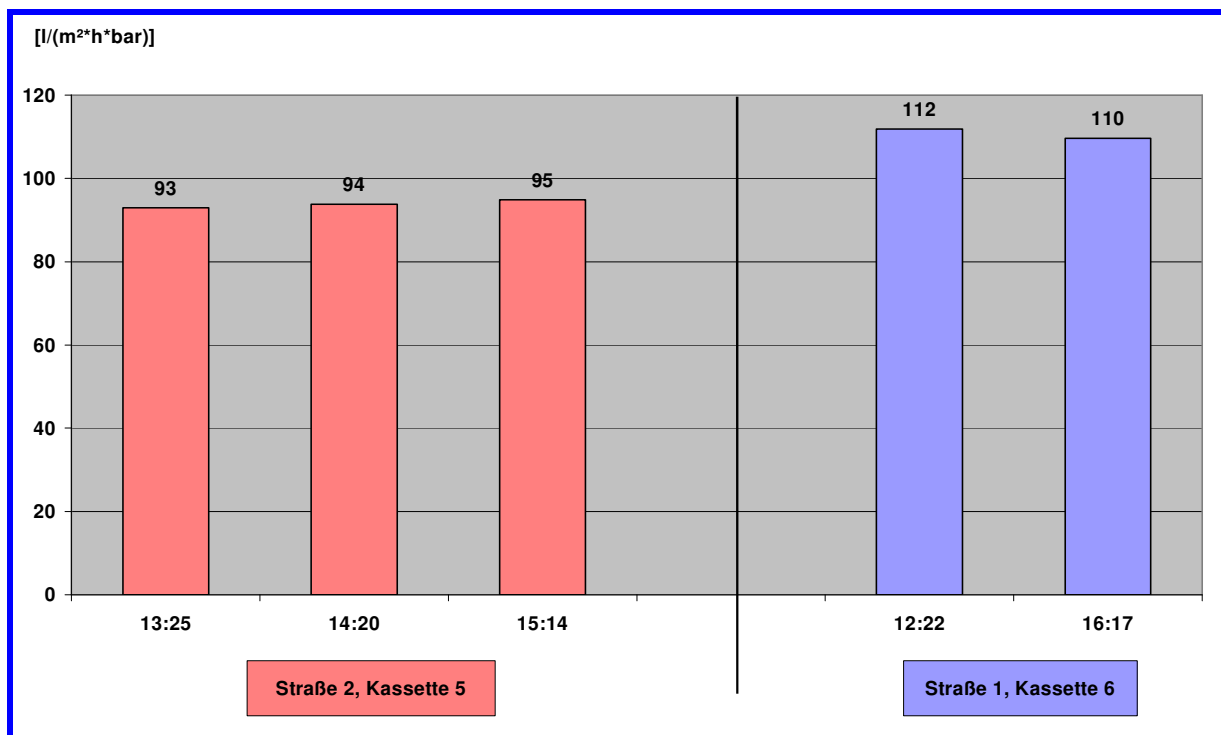
Abb. 2-5: Ermittelte Permeabilitäten zu unterschiedlichen Messzeitpunkten

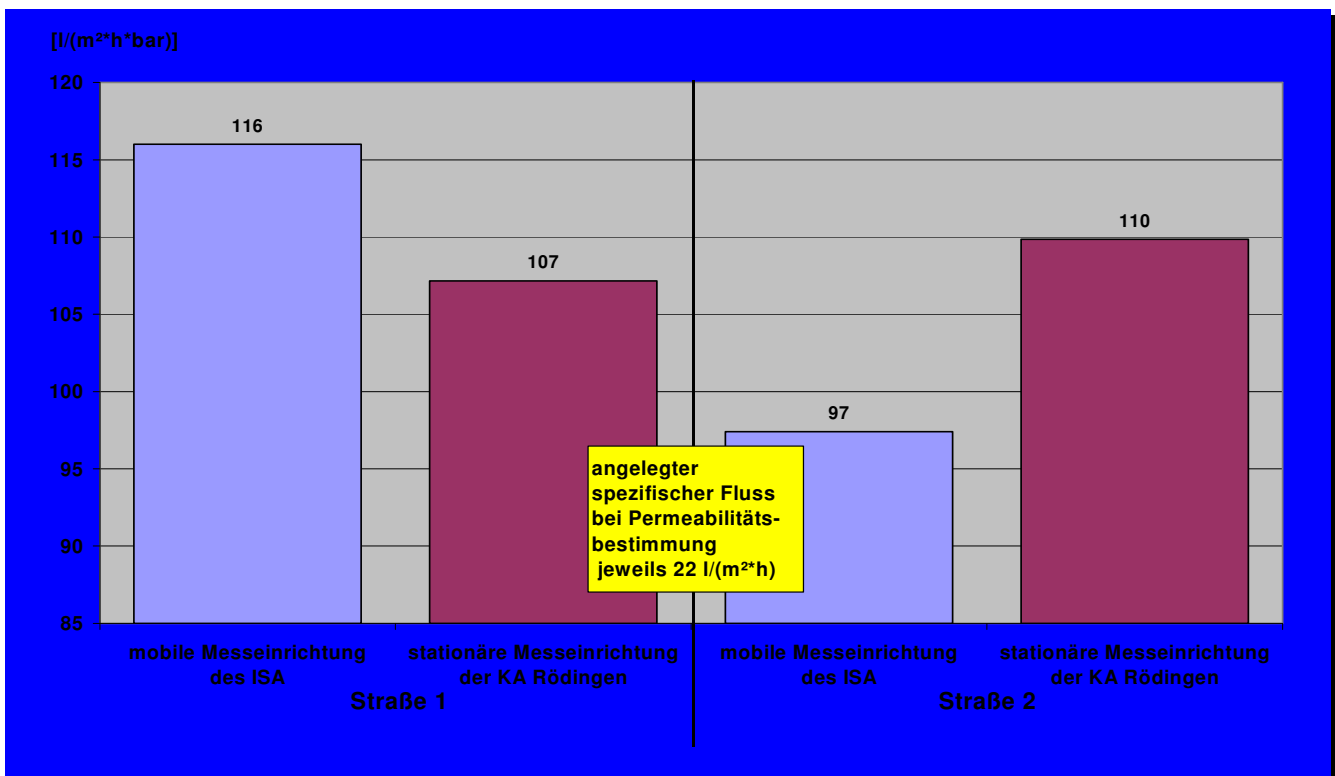
Im Anschluss an die Untersuchung der einzelnen Modulkassetten wurde jeweils eine Vergleichsmessung mit der gesamten Filtrationsstraße bei gleichem Fluss (ca. 22 l/(m²*h)) durchgeführt, um beide Resultate miteinander vergleichen zu können.

Abb. 2-6: Permeabilitäten aus Mittelwertbestimmung der Einzelmessungen sowie anhand der Datenerfassung der Kläranlage Rödingen

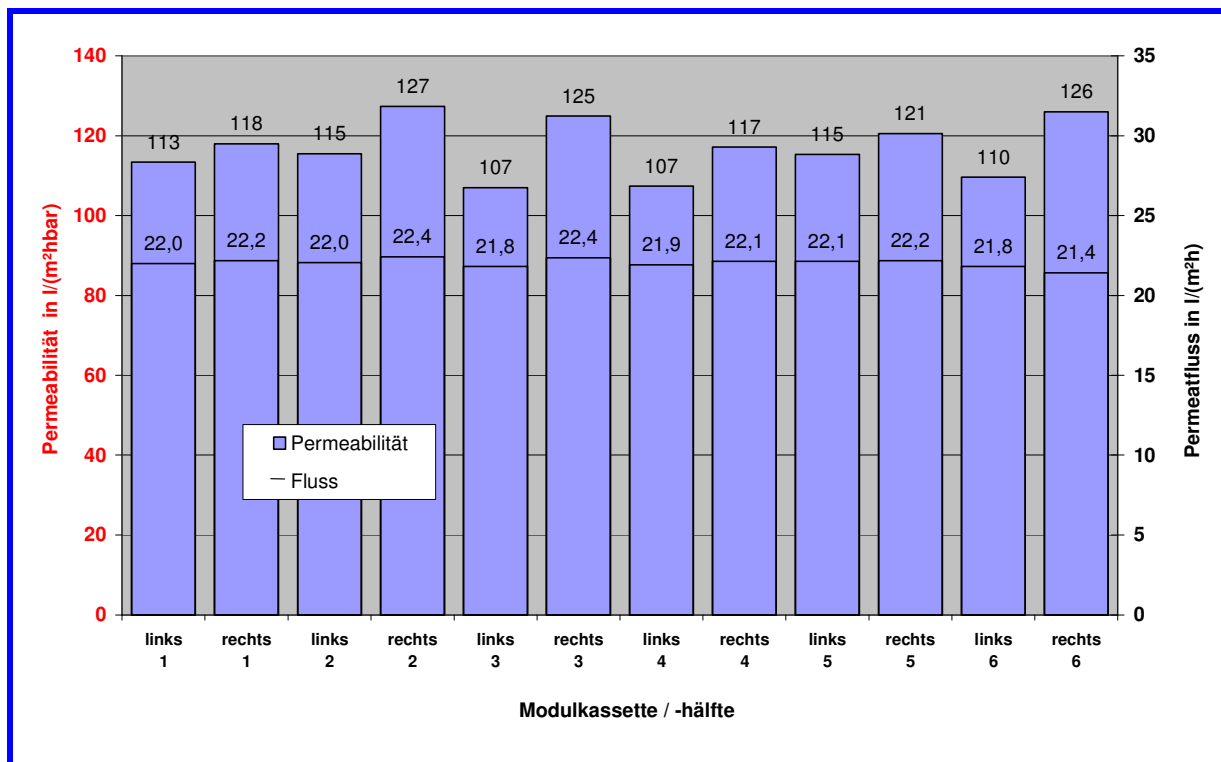
Abb. 2-7: Fluss und Permeabilität der einzelnen Modulkassetten/-hälften der Straße 1 (ZW500C)

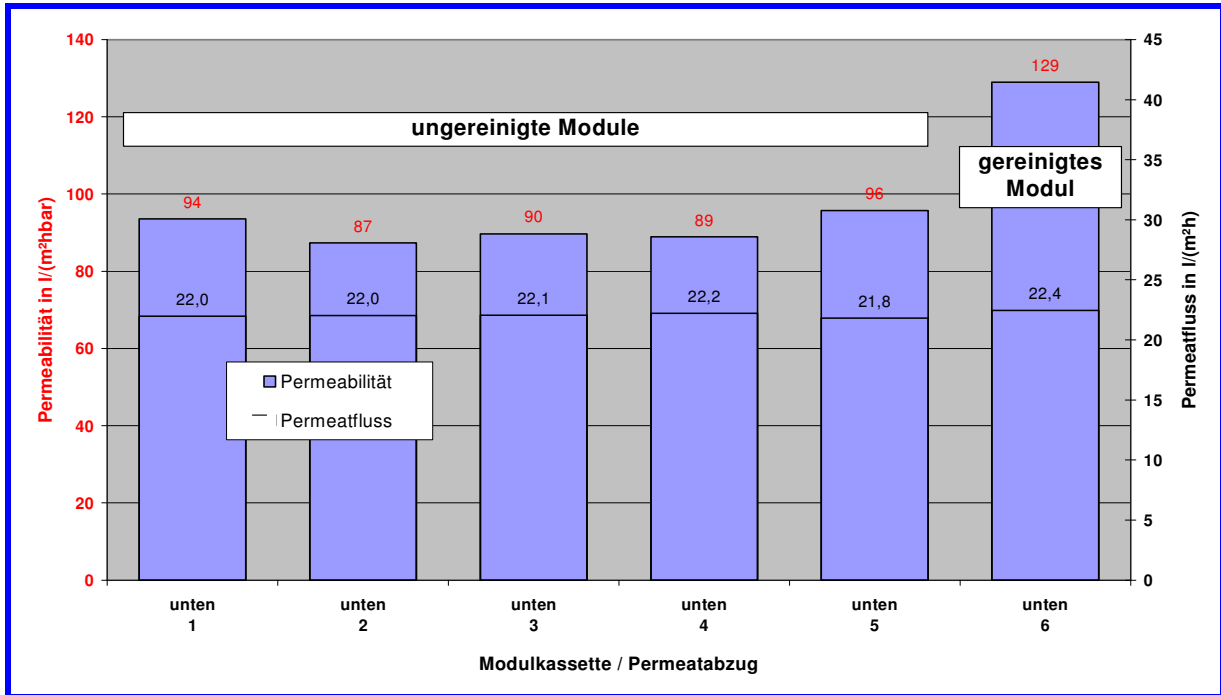
Die Permeabilitäten der einzelnen Kassetten liegen im Bereich von 87 bis 129 l/(m²*h*bar). Die Permeabilität der tags zuvor chemisch gereinigten Modulkassette 6 liegt dabei mit 129 l/(m²*h*bar) deutlich über der Leistung der übrigen Kassetten mit 87 bis 96 l/(m²*h*bar) (s. Abb. 2-8)

Abb. 2-8: Fluss und Permeabilität der einzelnen Modulkassetten der Straße 2 (ZW 500A)

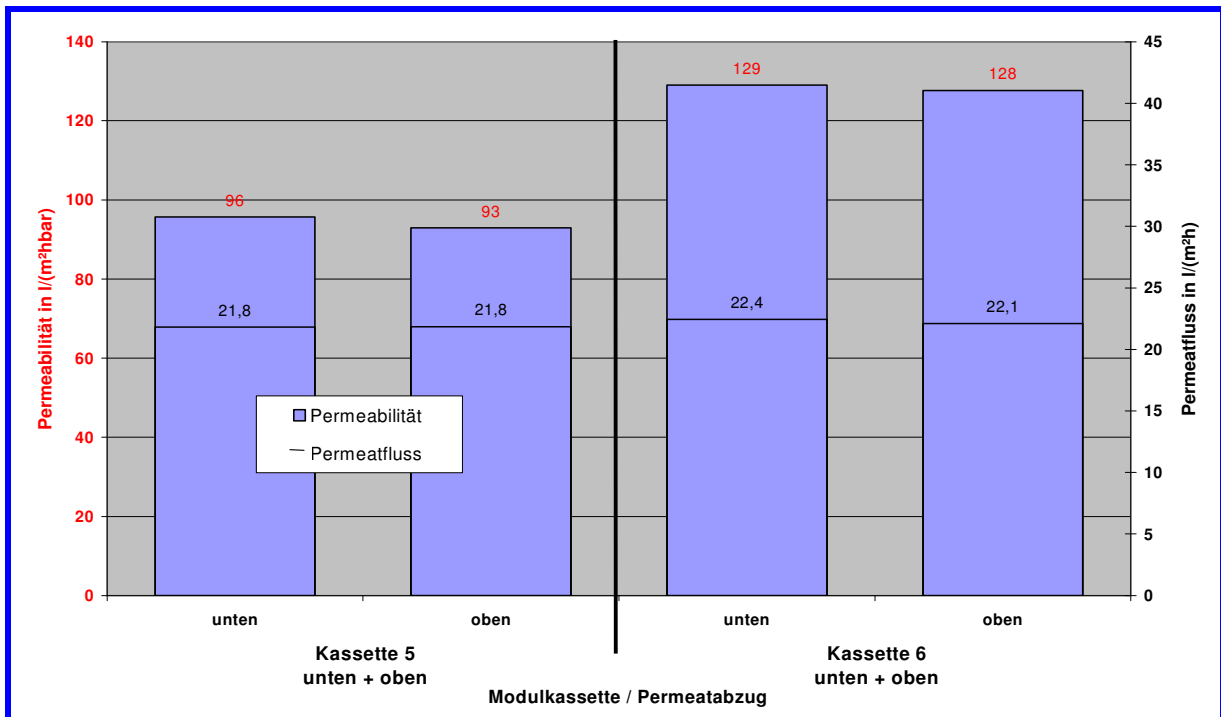
Aus dem Vergleich der Permeabilitäten bei Abzug des Permeats nur aus der oberen bzw. nur aus der unteren Anschlussleitung, ergaben sich bei den stichprobenhaft durchgeführten Messungen hinsichtlich der Permeabilität keine signifikanten Unterschiede (s. Abb. 2-9).

Abb. 2-9: ; Fluss und Permeabilität bei Permeatabzug oben und unten

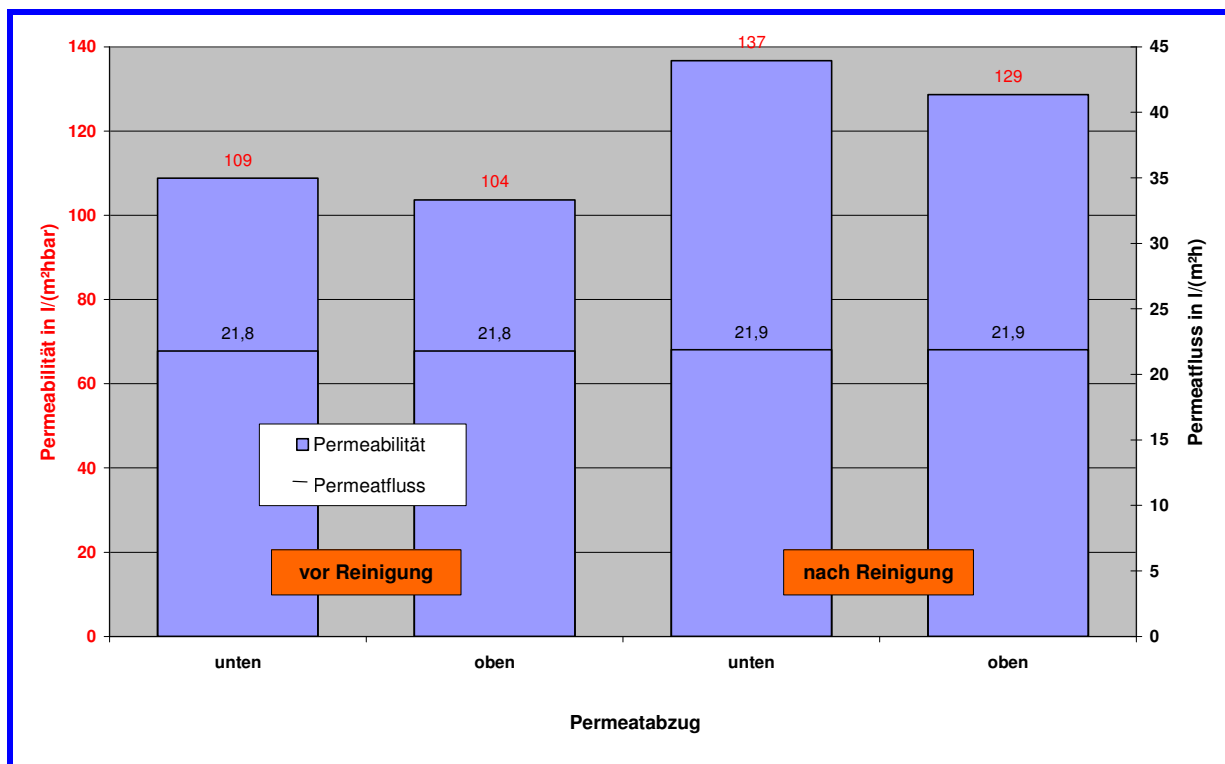
Um den Reinigungseffekt durch eine extern durchgeführte Reinigung zu belegen und zu bestimmen, wurde eine Kassette kurz vor der Reinigung und nach dem Wiedereinbau in die Filtrationsstraße beprobt (s. Abb. 2-10). Hierbei konnte ein deutlicher Reinigungseffekt nachgewiesen werden. Auch die Unterschiede in der Permeabilität bezogen auf den Permeatabzug fallen hierbei deutlicher aus, so dass hier von einer ungleichen Regenerierung der Module ausgegangen werden muss. Da die Beprobung nicht unmittelbar bei Wiederinbetriebnahme nach dem Wiedereinbau durchgeführt wurde, kann der unmittelbare Reinigungseffekt durchaus höher gelegen haben.

Abb. 2-10: Effekt der chemischen Reinigung der Kassette 5, Straße 2 (ZW500A)

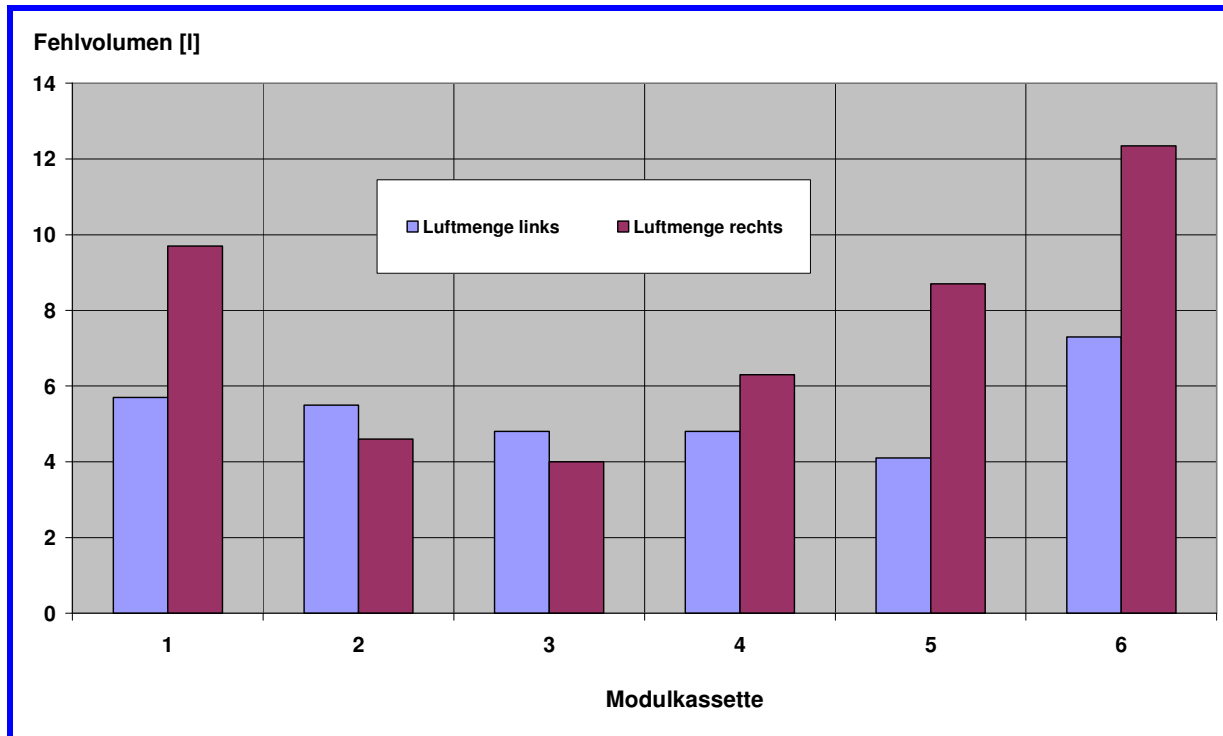
Abb. 2-11: Luftvolumina im Permeatleitungssystem nach ca. 8 min Filtration bei einem angelegten Fluss von 22 l/(m²*h) (ZW 500C)

Auf Grund der Undichtigkeiten im Permeatleitungssystem des Versuchsaufbaus, können nur vergleichende Aussagen zwischen den einzelnen Modulkassetten/- hälften getroffen werden da die technischen Randbedingungen identisch waren. Auffällig sind die deutlich höheren Luftmengen für die rechte Seite der 6. Modulkassette. Dieses Ergebnis wurde durch eine Kontrollmessung bestätigt. Auch zeigte die visuelle Überprüfung der Permeatleitung während des Filtrationsbetriebes einen gegenüber den übrigen Kassetten deutlich sichtbaren Blasenanstieg unmittelbar aus der Kassette. Da die Permeabilität dieser Kassette gegenüber den übrigen eher im oberen Bereich liegt, scheiden höhere Saugdrücke und damit ein verstärkter Ausgasungseffekt infolge eines geringeren statischen Drucks auf der Permeatseite als Ursache aus.

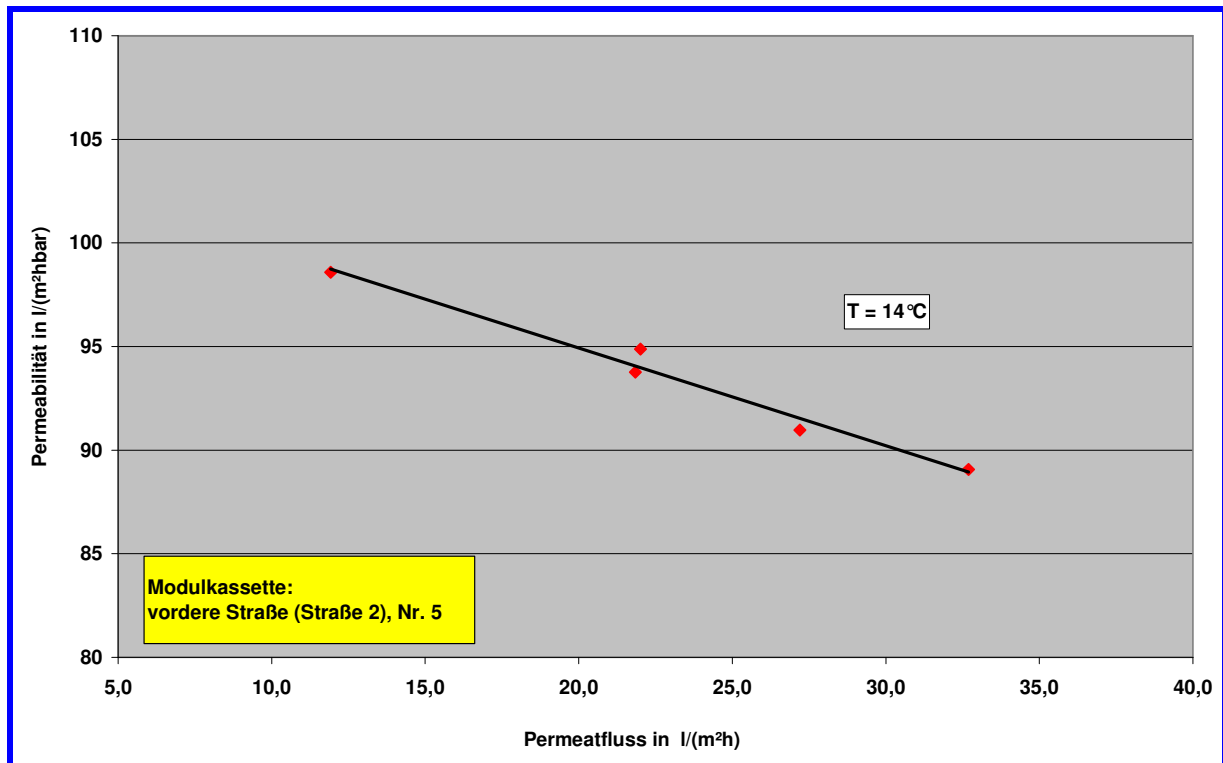
Abb. 2-12: Verlauf der Permeabilität bei Erhöhung des spezifischen Flusses

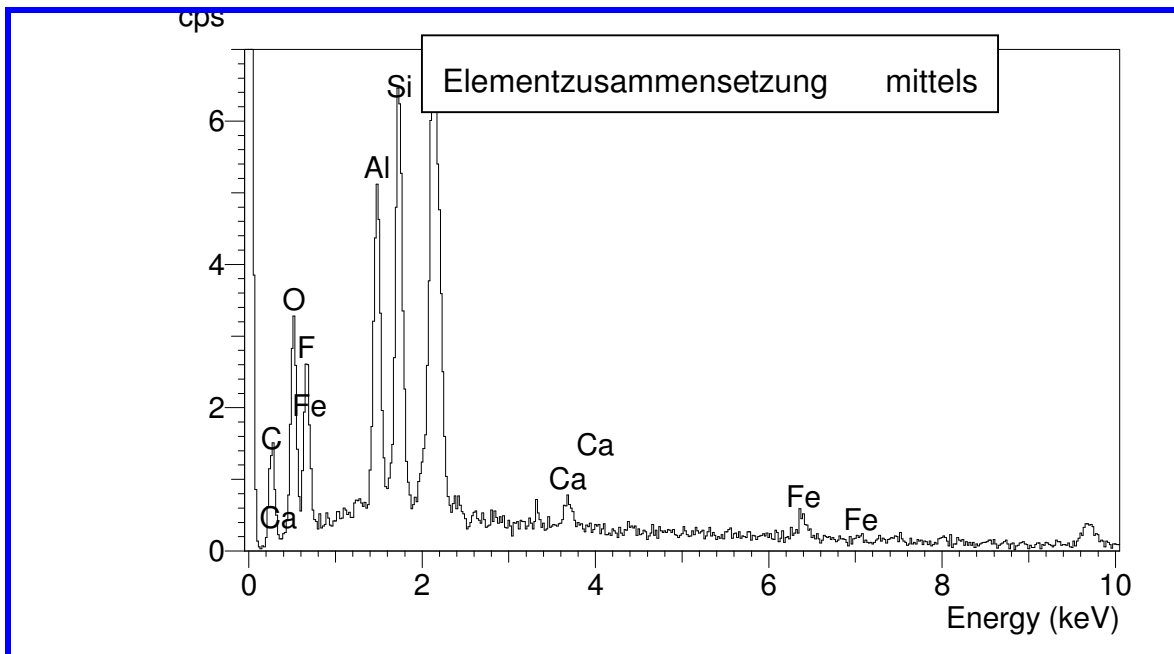
Auffallend waren die 1-10 µm großen „Ablagerungen“ (weiß im REM Bild) an den Bakterien bzw. im Belag, die aus Silizium, Aluminium, Sauerstoff und Eisen bestanden (s. Abb. 3-4) und auch in Abbildung (s. Abb. 3-2) schon dargestellt und erwähnt wurde.

Abb. 3-4: Belag mit kleinen Aggregaten nicht biologischer Natur. Die Elementzusammensetzung am Pkt. 1 der Ablagerung an den fadenförmigen Bakterien ist im unteren Teil der Abbildung dargestellt

Auch in Abbildung (s. Abb. 3-5) sind wie in Abbildung (s. Abb. 3-4) neben den fadenförmigen Bakterien, deren Schleimsubstanzen, die sich wie „Schwimmhäute“ zwischen den fädigen Bakterien befinden, Ablagerungen an den Zellen zu erkennen. Es handelte sich um nichtbiologische Aggregate. Eventuell handelt es sich um hochmolekulare Substanzen, die sich durch den Trocknungsprozess zusammen gelagert haben.

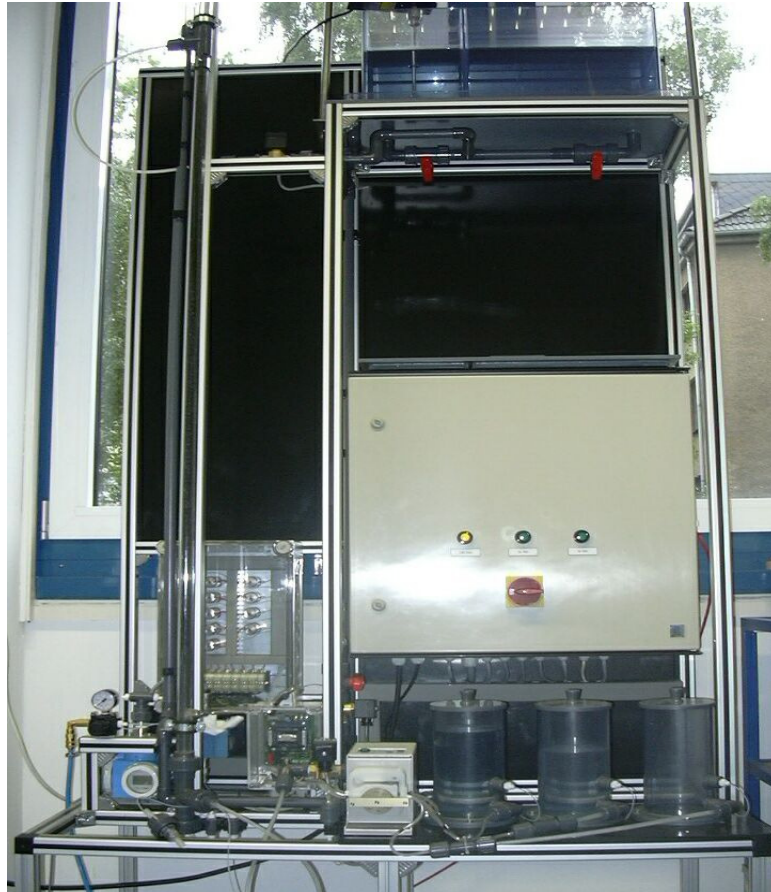
Abb. 3-11: Laboranlage für den Betrieb von getauchten Einzelkapillaren

Die Abbildung (s. Abb. 3-11) zeigt die vollautomatisierte Laboranlage für den Betrieb getauchter Einzelkapillaren. Auf der linken Bildseite ist das durchsichtige Rohr (Länge ca. 150 cm) zu erkennen, in das die Kapillare eingebaut ist.

Die Kapillaren sind am unteren Ende eingeklebt und mit dem Filtratabzug verbunden.

Bei dem Versuch wurde das Füllrohr mit Duisburger Leitungswasser (ca. 20 – 23 °C) gefüllt und das Wasser bei einem Fluss von $35 \text{ L/m}^2/\text{h}$ bar für ca. 5 Minuten durch die Kapillare (Durchmesser 1,8 mm, die Länge jeder Kapillare wurde gemessen) filtriert, um die Anfangspermeabilität zu bestimmen.

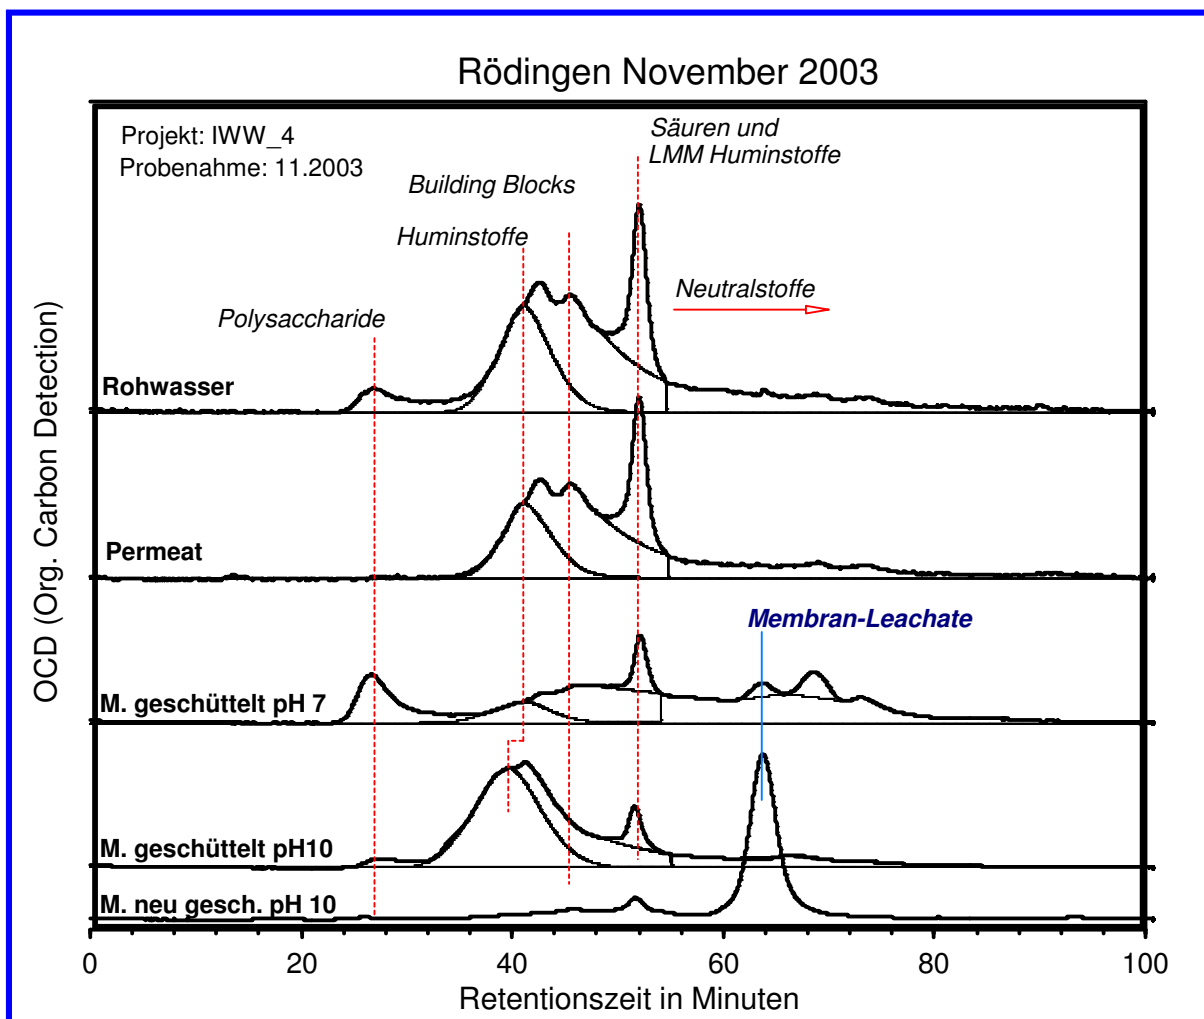
Abb. 3-17: LC-OCD Diagramme der Wasserproben und Membranextrakte vom 26.11.2003 Membrankläranlage in Rödingen)

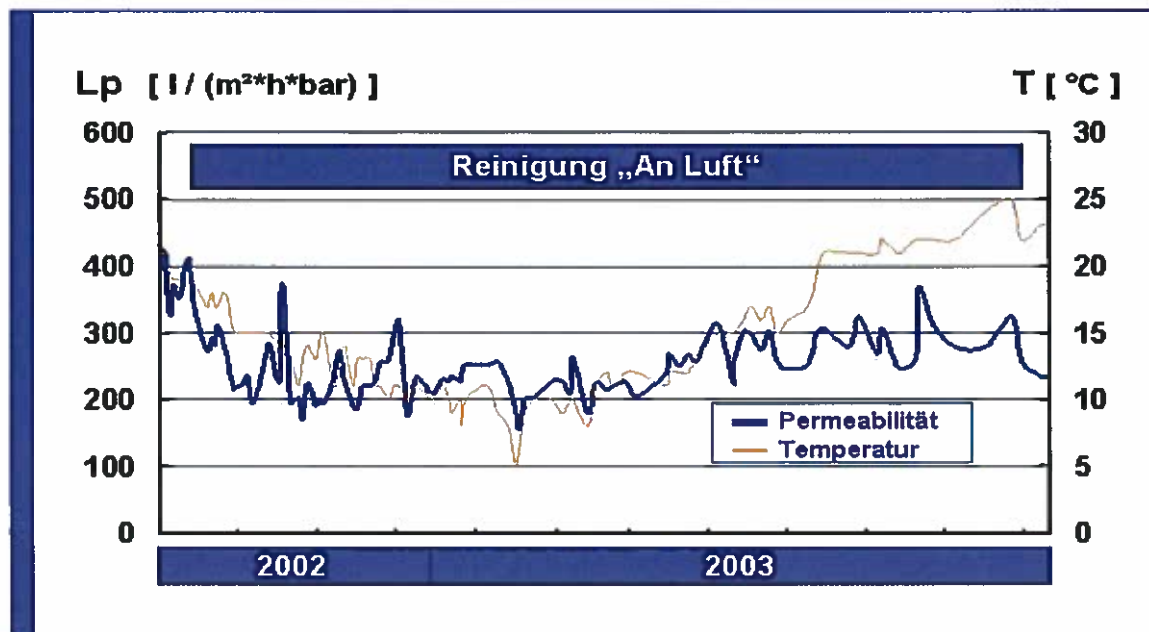
Abb. 4-3: Kläranlage Rödigen - Permeabilitätsverlauf mit Reinigung an der Luft

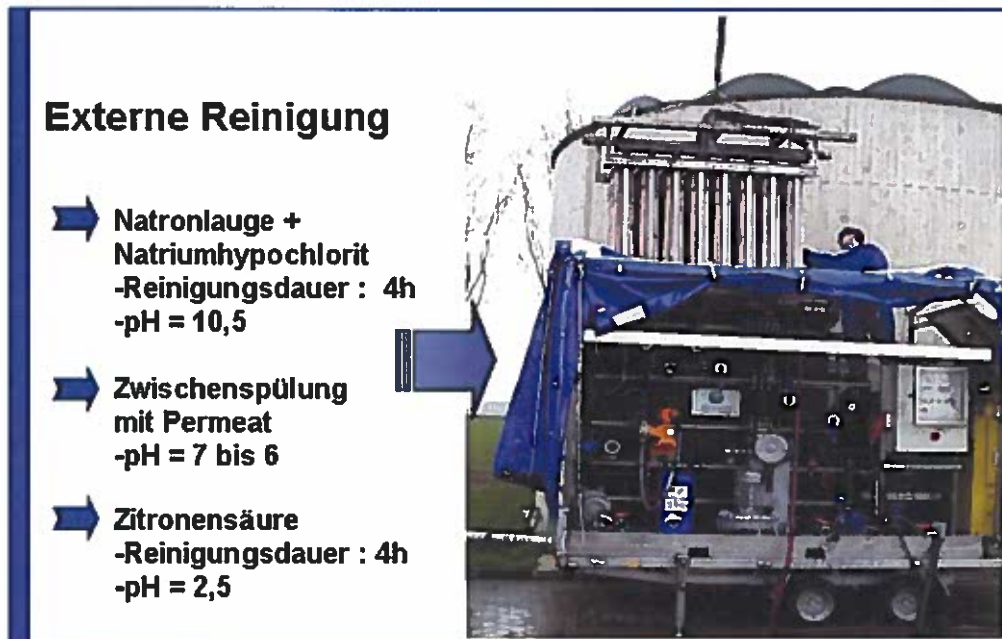
Abb. 4-6: Reinigung in externer Waschanlage

Eine andere Art der Hauptreinigung ist die externe Reinigung in einem an die Form der Membranmodule angepassten Behälter (s. Abb. 4-6). Die chemische Reinigung verläuft - ähnlich wie die „In-Situ-Reinigung“ - in zwei Phasen ab.

Der wesentliche Unterschied liegt in der Temperatur der Reinigungslösung, das in diesem Behälter auf ca. 30° C bis 35° C erwärmt wird. Um eine Verbesserung der Vermischung der eingesetzten Chemikalien im Waschbehälter zu erreichen, wird die Membrane während der Reinigung zusätzlich belüftet und die Chemikalie wird umgewälzt.

Die Reinigung in dieser externen Waschanlage führt zu einer extremen Erhöhung der Permeabilität. Die Effektivität dieses Verfahrens ist jedoch mit großem betrieblichen Aufwand verbunden. Daher wird versucht, die externe Reinigung bei einigen Anlagen durch andere Reinigungsverfahren zu ersetzen bzw. bei neu geplanten Anlagen direkt in den Membranfilterbecken zu realisieren.

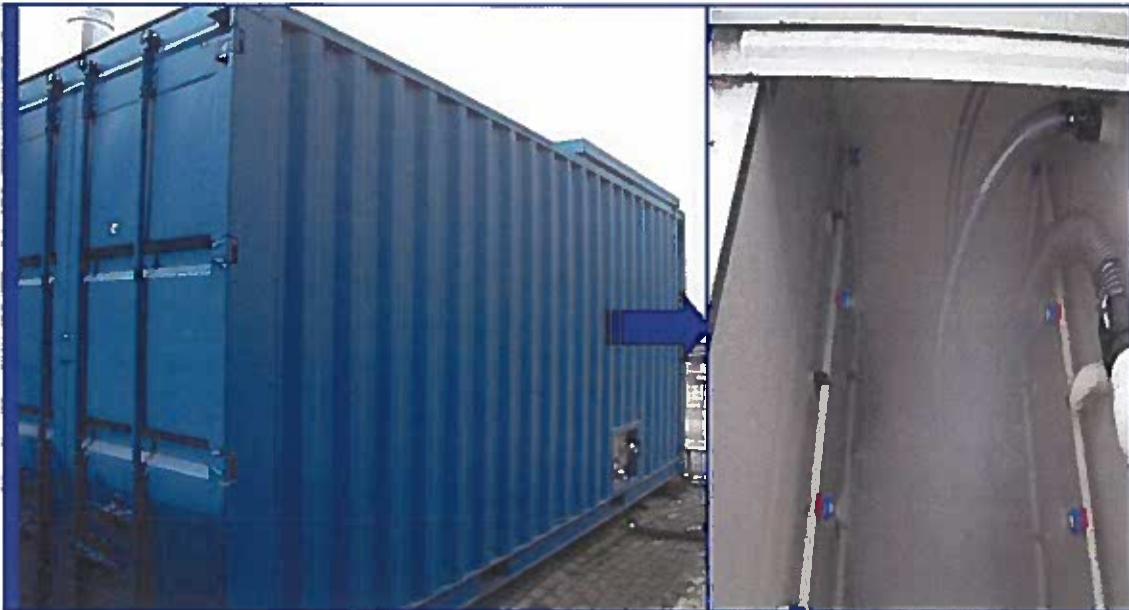
Abb. 4-7: Neue externe Waschzelle – Sprüheinrichtung in der Membrankammer.

Im Jahre 2003/2004 wurde mit der finanziellen Unterstützung des Landes Nordrhein-Westfalen eine eigene externe Waschzelle gebaut (s. Abb. 4-7). Die neue Membrankammer ist mit einer Sprüheinrichtung ausgestattet. Der Wasserstrom soll die Membranzwischenräume von eventuellen Schlammmassen und restlichen Chemikalien befreien. Die eingebaute Steuertechnik (s. Abb. 4-8) überwacht die Reinigungsvorgänge. Die neue Anlage eignet sich zur Entwicklung neuer Reinigungsstrategien.

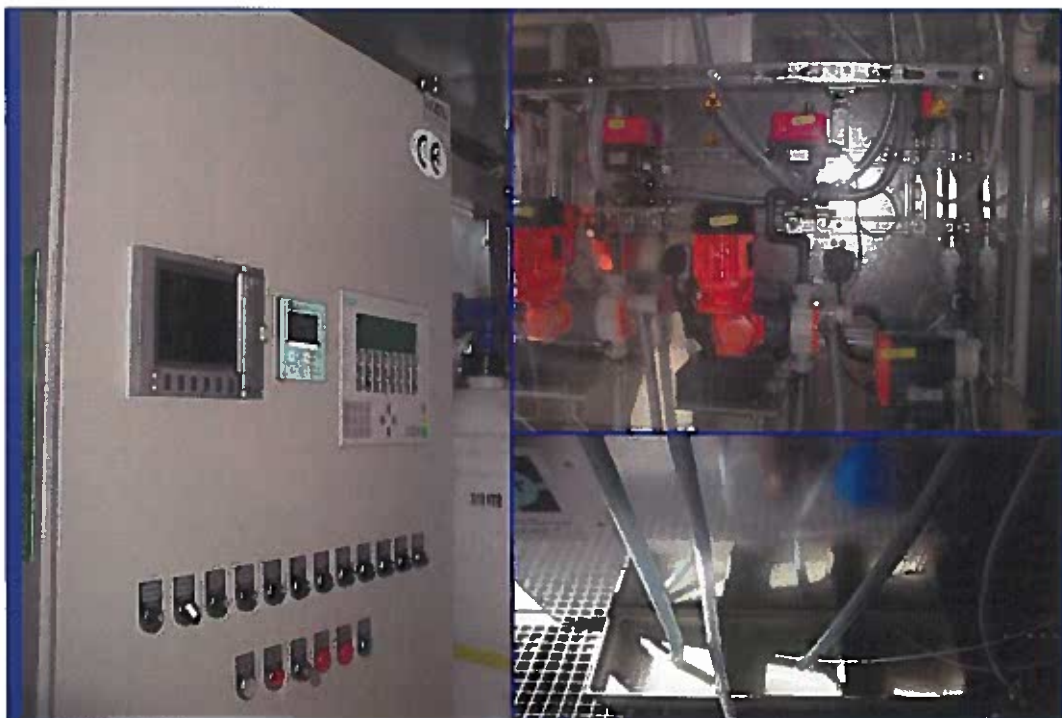
Abb. 4-8: Neue externe Waschzelle – Steuer-, Maschinentechnik

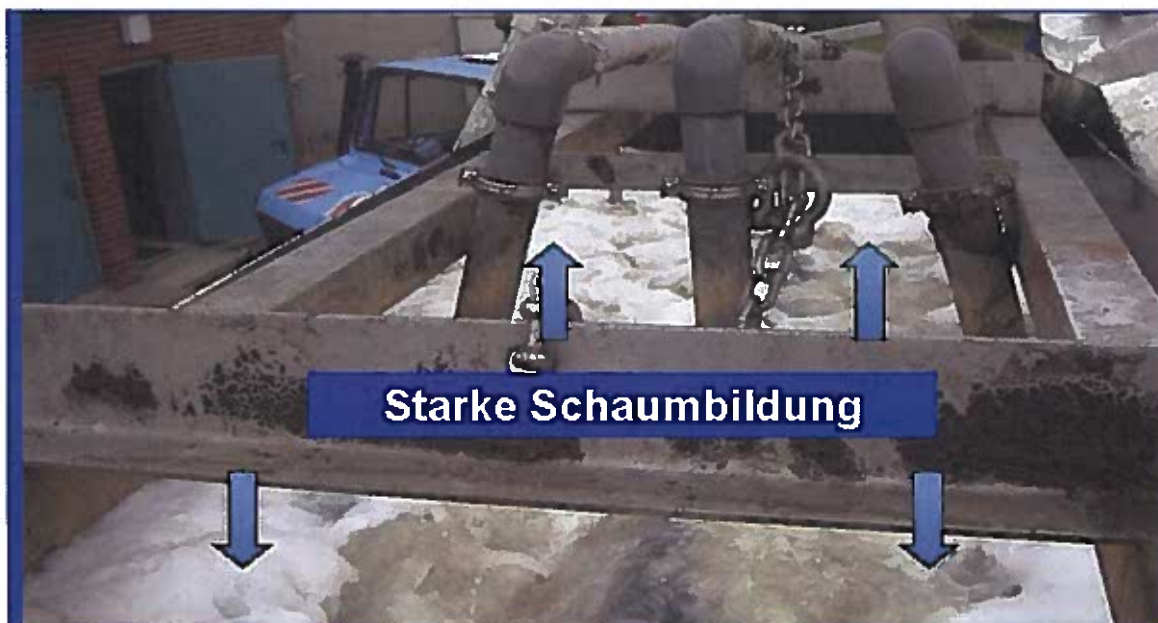
Abb. 4-9: Schaumbildung bei der Reinigung mit enz. Reinigungsmittel

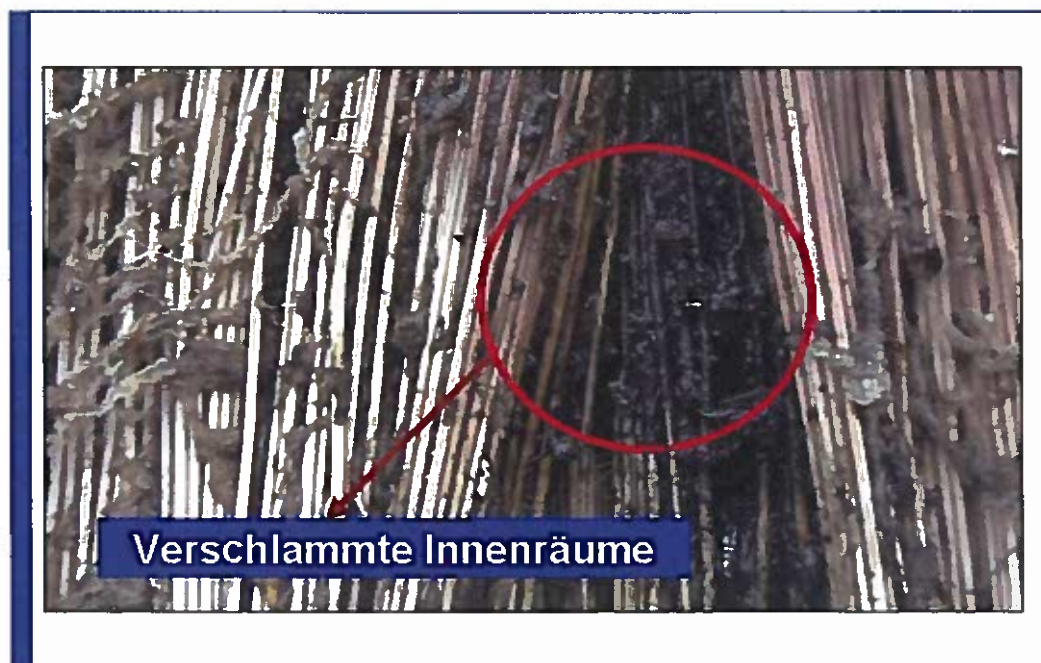
Abb. 4-11: Membrane nach der chemischen Reinigung mit enzymatischem Reinigungsmittel.

Nach dem Reinigungsvorgang war nur der äußere Bereich des Membranmoduls optisch gereinigt (s. Abb. 4-10). Die Innenräume des Moduls wiesen nahezu unveränderte Verschmutzungen auf, da die Reinigungslösung nicht bis in diese Bereiche vordringen konnte (s. Abb. 4-11).
