Optimierung einer Belebungsanlage mit Membranfiltration

Abschlussbericht

Erftverband Bereich Abwassertechnik

Bergheim, Oktober 2004

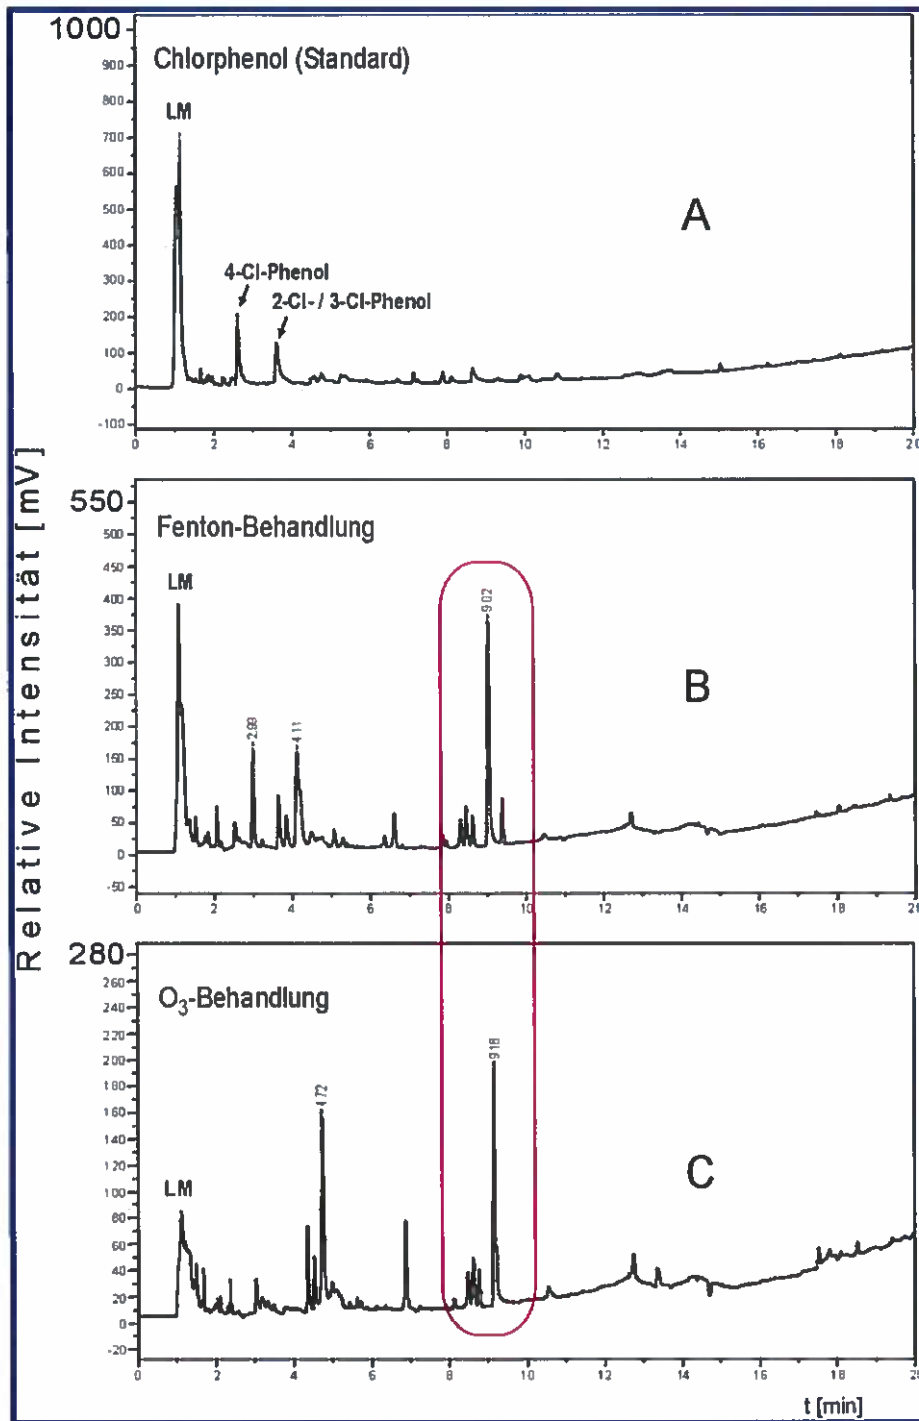
Abb. 4-16: Untersuchungen zur oxidativen Elimination des zugegebenen, AOX-verursachenden Standards p-Chlorphenol (4-Chlorphenol, verunreinigt mit in 2- und 3-Position substituiertem Chlorphenol). GC-Trennung mit ECD-Detektion. (A): Unbehandelte Probe; (B): Probe (A), 120 min mit Fenton's Reagenz behandelt; (C): Probe (A) nach 120 min Ozon-Behandlung

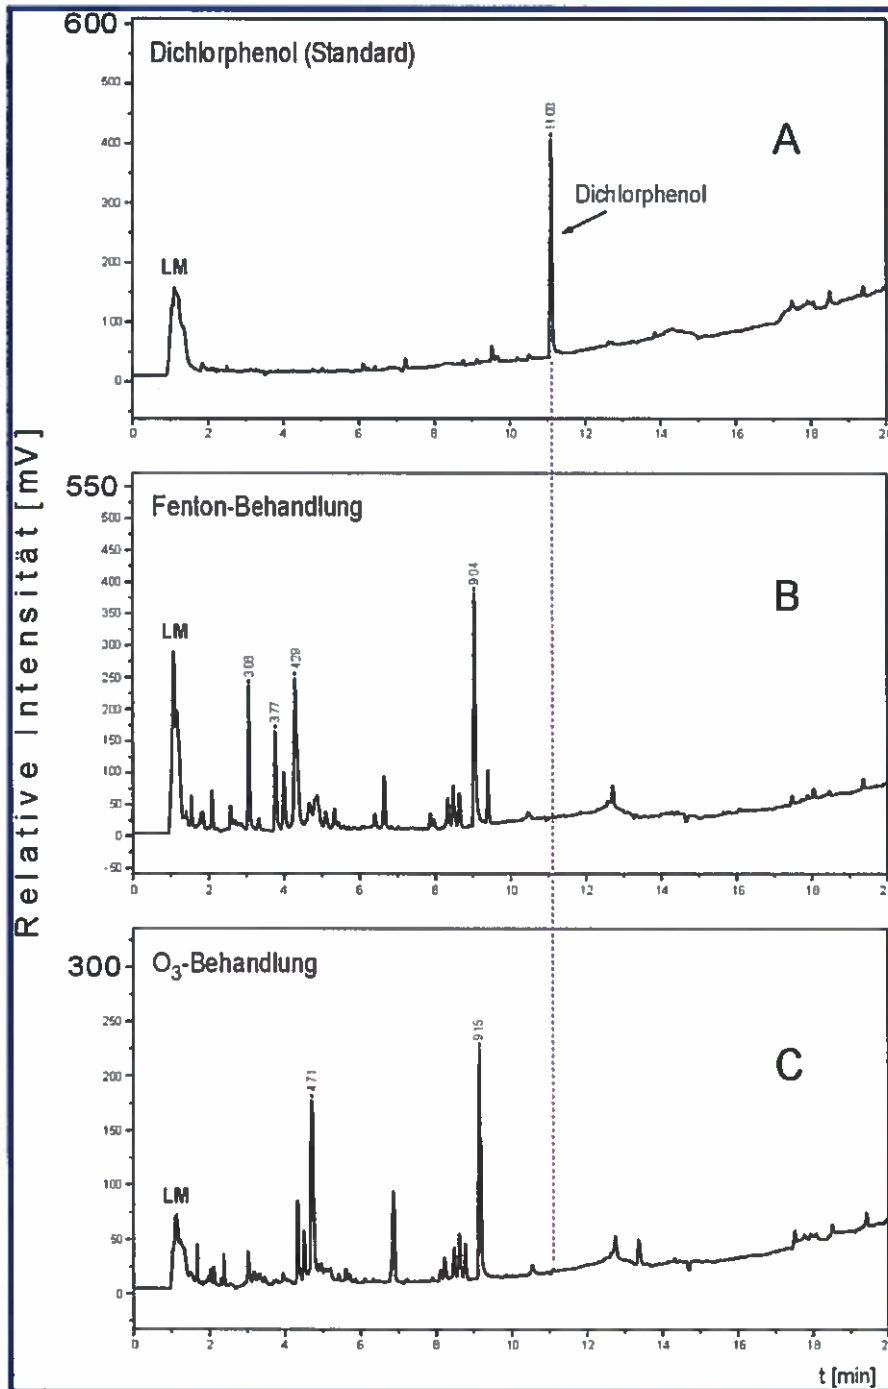
Abb. 4-17: Untersuchungen zur oxidativen Elimination einer mit der Standardverbindung Dichlorphenol gespikten Abwasserprobe. GC-Trennung mit ECD-Detektion. (A): Unbehandelte, gespikte Probe; (B): Probe (A) 120 min mit Fenton's Reagenz behandelt; (C): Probe (A) nach 120 min

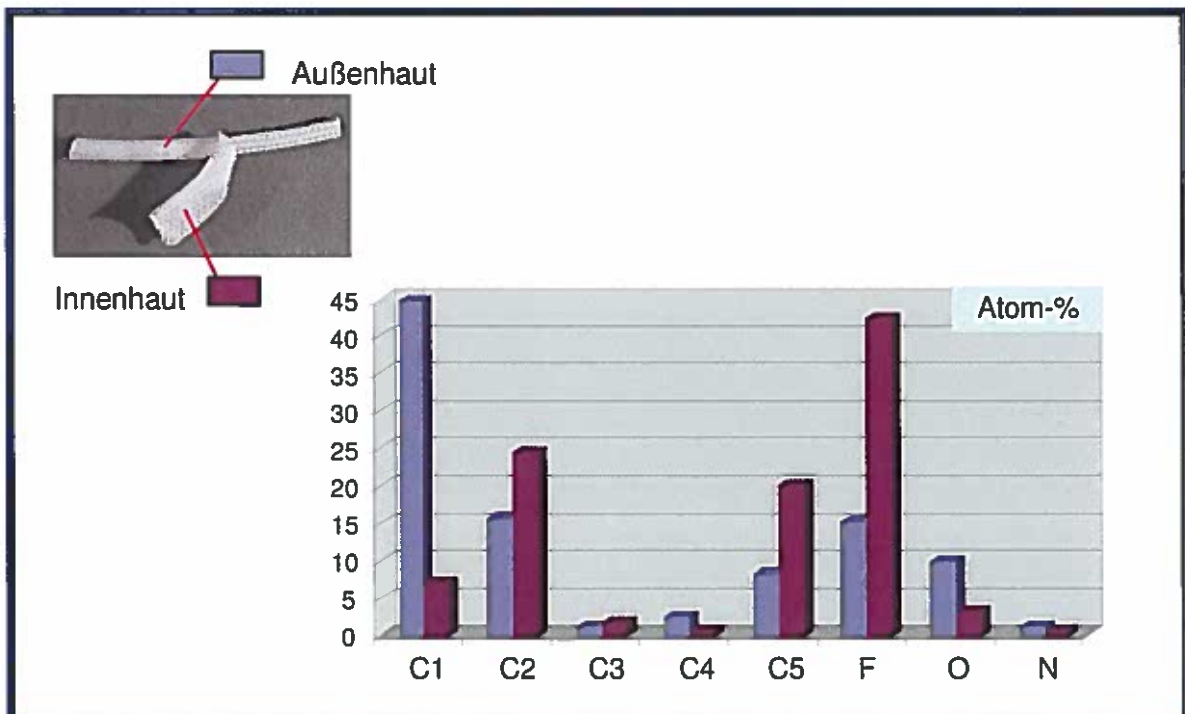
Abb. 5-3: Neue Membrane ZW500A - 1999

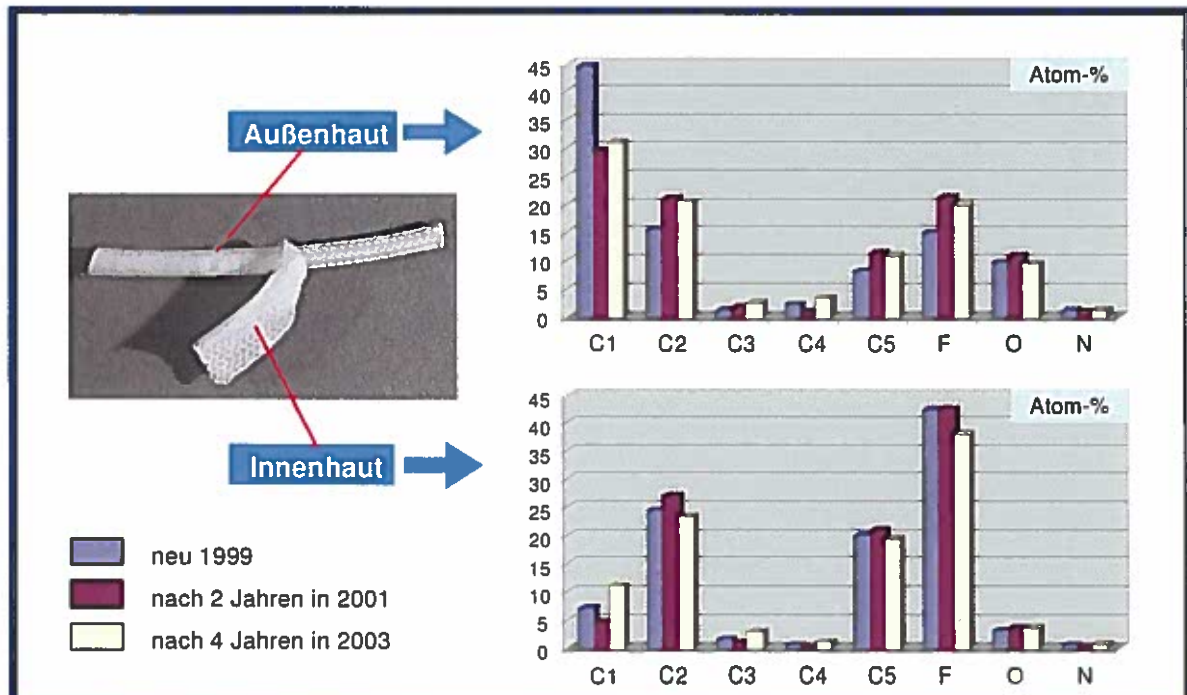
Abb. 5-4: Membrane ZW500A – neu 1999 – nach 2 Jahren – nach 4 Jahren

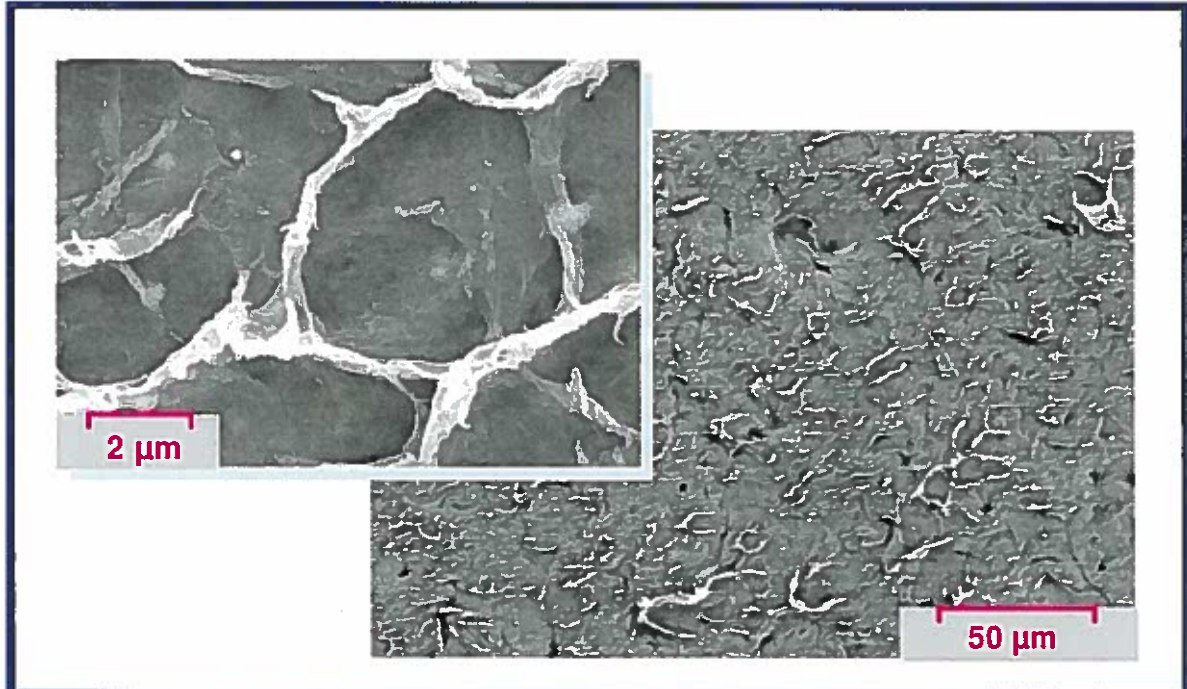
Die Abbildungen 5-7 bis 5-10 zeigen die REM-Aufnahmen der gebrauchten Membranen nach 2 bzw. 4 Jahren. Dabei zeigt sich deutlich die zunehmende Alterung der Membran. Im Bruch ist zu erkennen, dass die dünne Außenhaut im Laufe der Zeit aufgrund der Schwächung des Membranmaterials sowie der anliegenden transmembranen Druckdifferenz zunehmend kompaktiert und in die darunter liegende Fingerstruktur der Membran hineingedrückt wird. Dies ist auch an den Aufnahmen der Membranoberfläche durch eine zunehmende Zerklüftung zu erkennen (s. Abb. 5-8 und Abb. 5-10).

Abb. 5-8: Oberfläche der Membrane ZW500A nach 2 Jahren

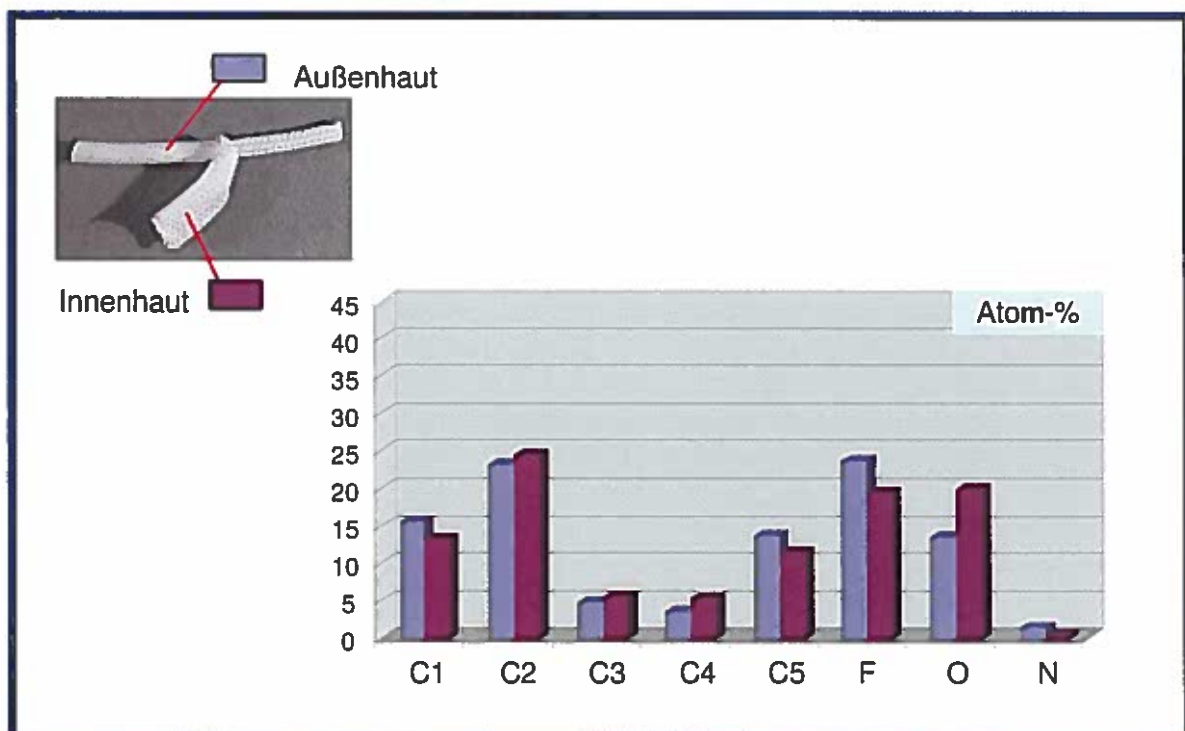
Abb. 5-17: Neue Membrane ZW 500C – in 2003

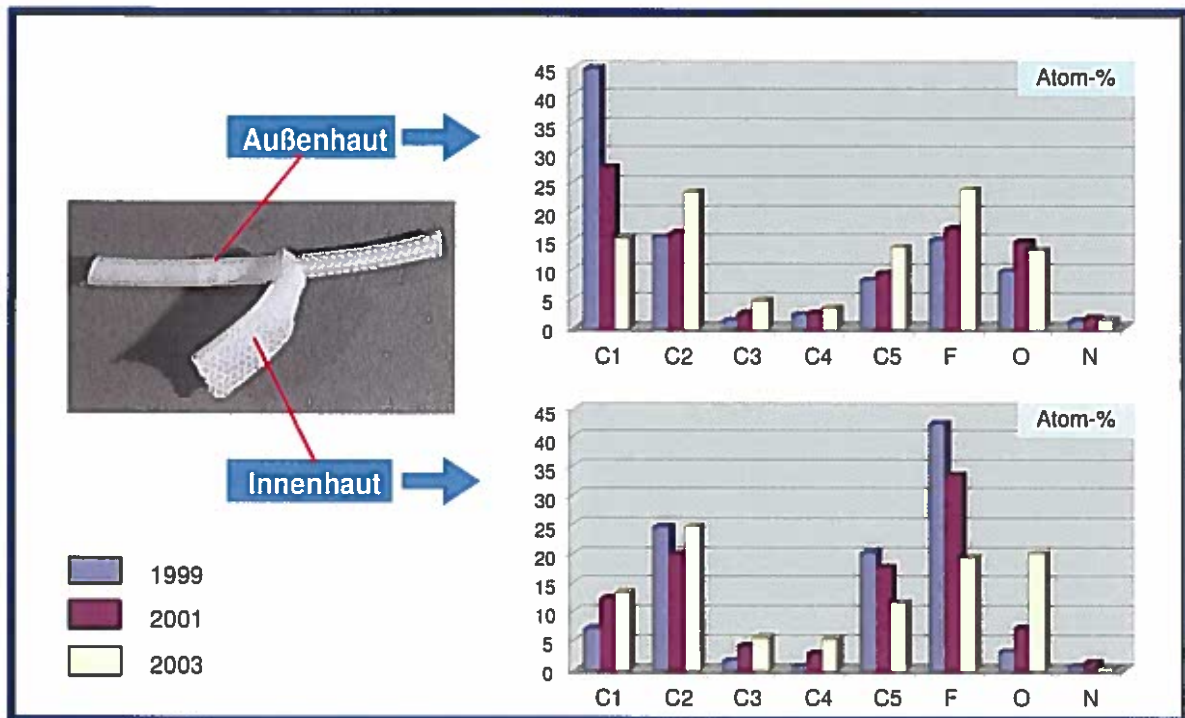
Abb. 5-20: Vergleich neuer Membranen - 1999 - 2001 - 2003

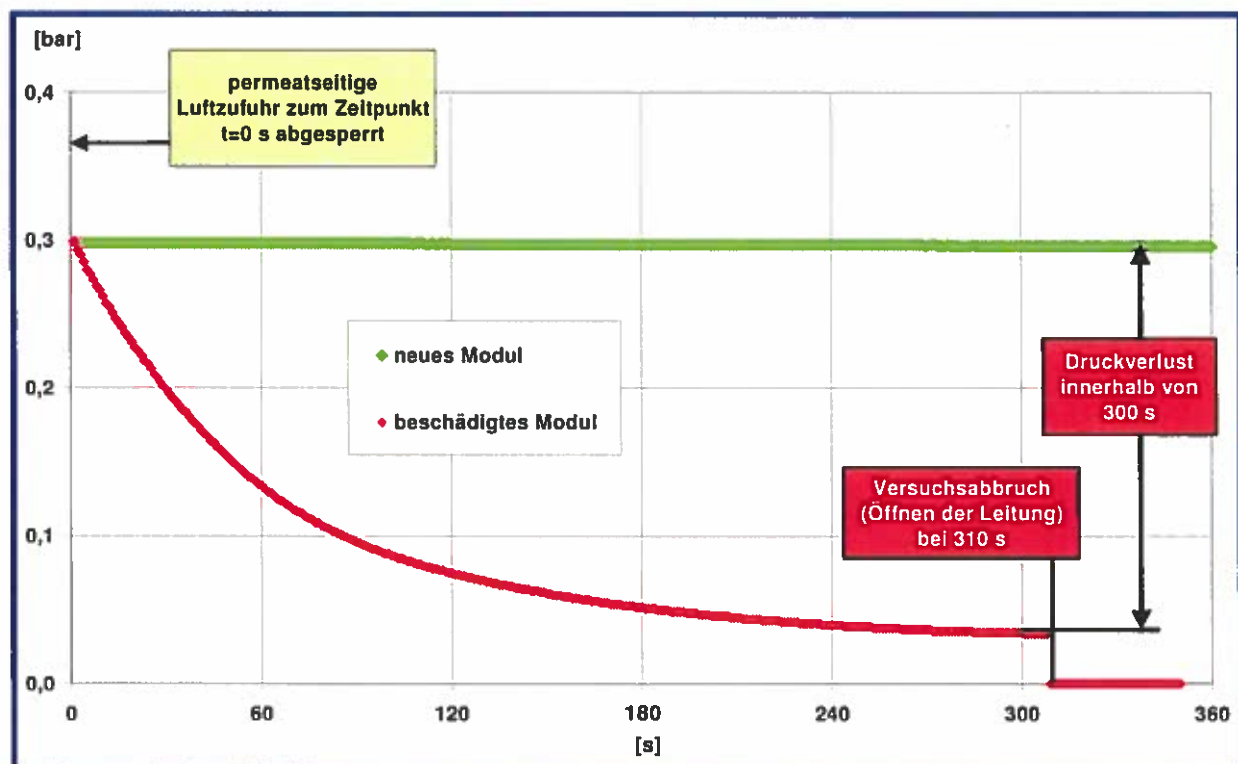
Die Abbildung (s. Abb. 6-4) zeigt beispielhaft den Verlauf des Gasdrucks eines sehr dichten („neuen“) und eines sehr offenen („beschädigten“) Moduls. Deutlich zu erkennen ist ein nahezu konstanter Gasdruck für das neue und ein stark abnehmender Gasdruck für das beschädigte Membranmodul über einer Versuchszeit von ca. 300 s.

Abb. 6-4: Zeitliche Verläufe der Gasdrücke für ein neues und ein beschädigtes Modul

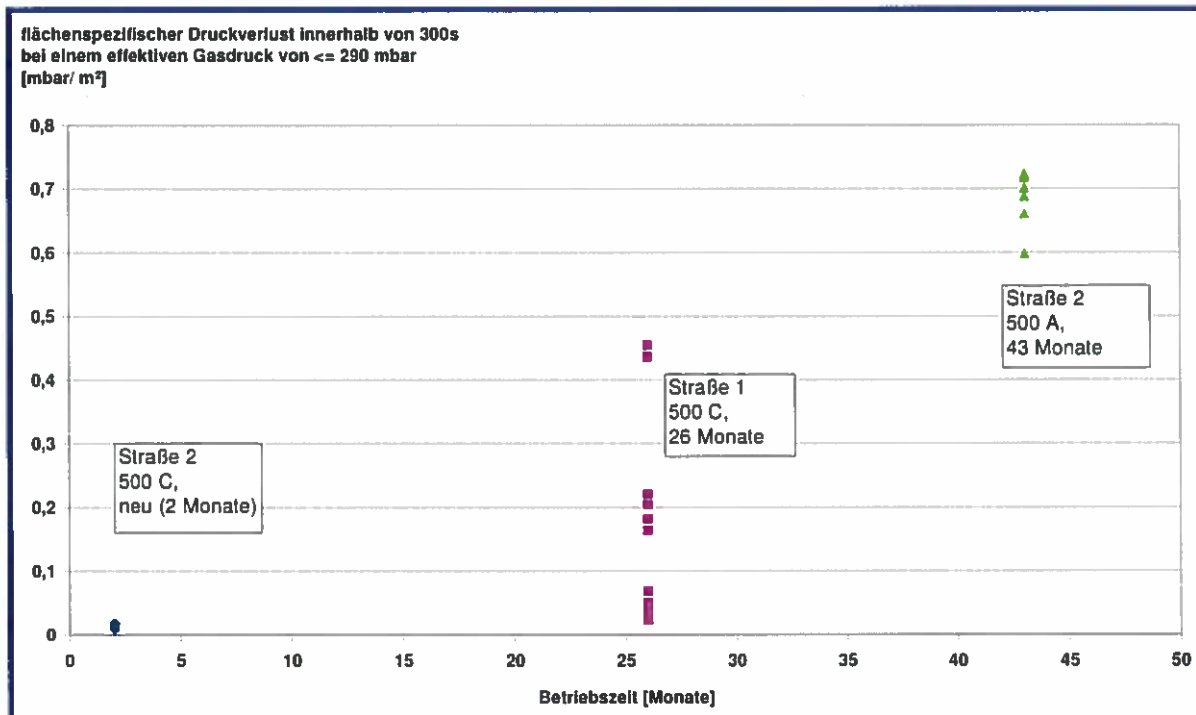
Aus dem Vergleich sämtlicher Ergebnisse ergibt sich die größte Schädigung für die ältesten und keine nachweisbare Schädigung für die neuen Module (s.Abb. 6-7). Da jedes Modul nur stichprobenhaft zu einem Zeitpunkt über der jeweiligen Betriebszeit beprobt wurde, kann hieraus jedoch keine belastbare Aussage zur Membranalterung abgeleitet werden. So wurde z.B. teilweise das Herausschneiden einzelner Fasern für mikroskopische Untersuchungen und die nicht sachgemäße Abdichtung der Schnittstellen als Ursache von Undichtigkeiten ermittelt. Diese waren letztlich für einige schadhafte Stellen in den Kassetten 1 und 4 der Straße 1 verantwortlich.

Abb. 6-7: Zusammenstellung des gemessenen flächenspezifischen Druckverluste über der Betriebszeit der beprobten Membranmodule
