Monitoring zu Renaturierungsmaßnahmen und Wiederbesiedlungsquellen

LANUV-Fachbericht 121

Landesamt für Natur, Umwelt und Verbraucherschutz Nordrhein-Westfalen
Recklinghausen 2021

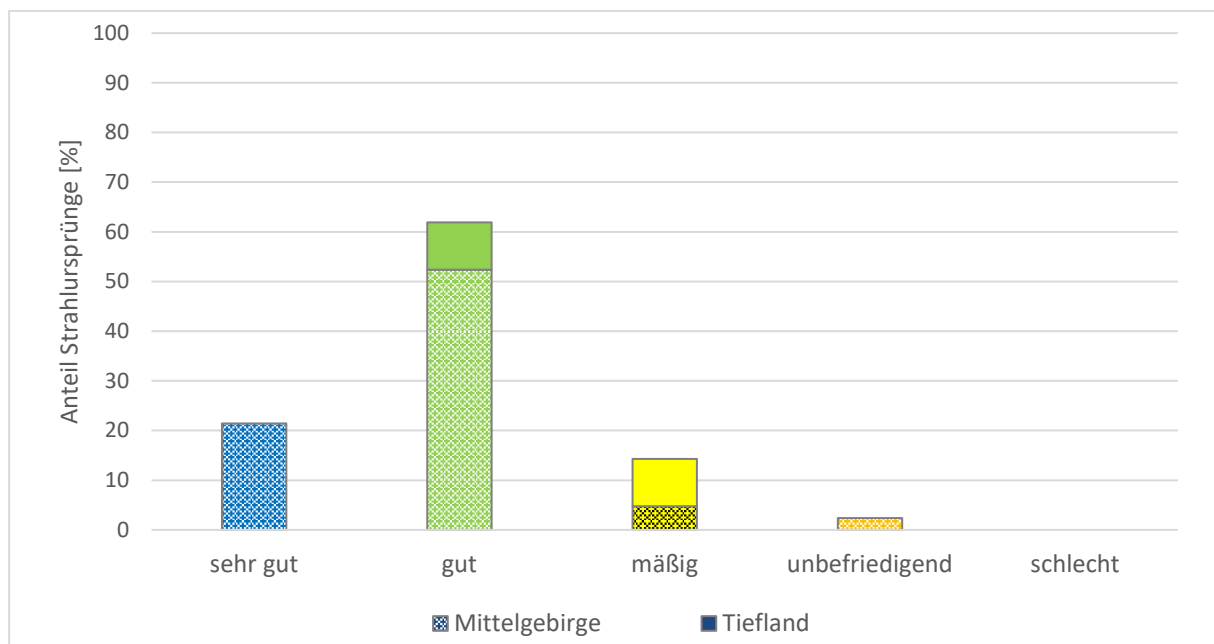
Abbildung 3: Ökologische Zustandsklassen - Darstellung der prozentualen Verteilung der Strahlursprünge in die ökologischen Zustandsklassen. Berücksichtigte Probenanzahl: 42; davon: 34 Mittelgebirgsproben (schraffierte Anteile), 8 Tieflandproben (ausgefüllte Anteile). Einfärbung nach den WRRL-Bewertungsklassen. Untersuchungszeiträume 2018 und 2019.

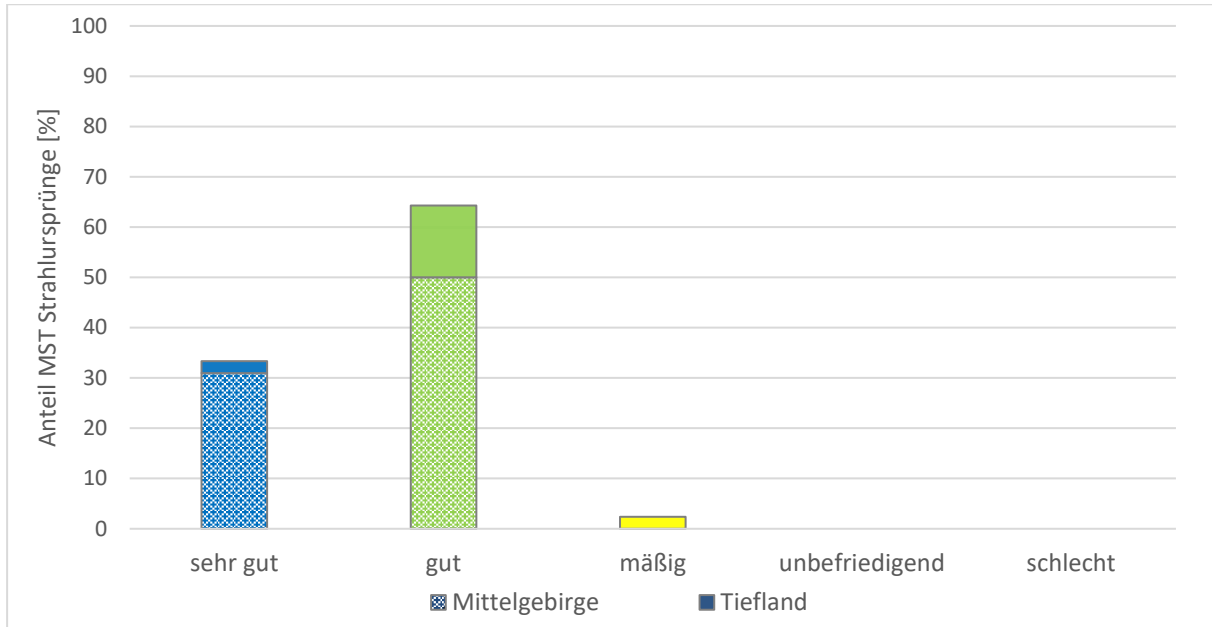
Abbildung 4: Saprobie - Darstellung der prozentualen Verteilung der Strahlursprünge in die Bewertungsklassen des Moduls Saprobie. Berücksichtigte Probenanzahl: 42 davon 34 Mittelgebirgsproben (schraffierte Anteile), 8 Tieflandproben (ausgefüllte Anteile). Einfärbungen nach den WRRL-Bewertungsklassen. Untersuchungszeiträume 2018 und 2019.

Die Auswertung der Einzelmodule zeigt, dass der saprobielle Zustand mit Ausnahme eines Strahlursprungs an allen Probestellen „sehr gut“ bis „gut“ ist (Abbildung 4). Das Modul „Versauerung“ (relevant für Typ 5, Daten nicht dargestellt) zeigt an keiner Probestelle eine Beeinträchtigung an. Der ökologische Zustand wird entsprechend vom Modul „Allgemeine Degradation“ bestimmt.

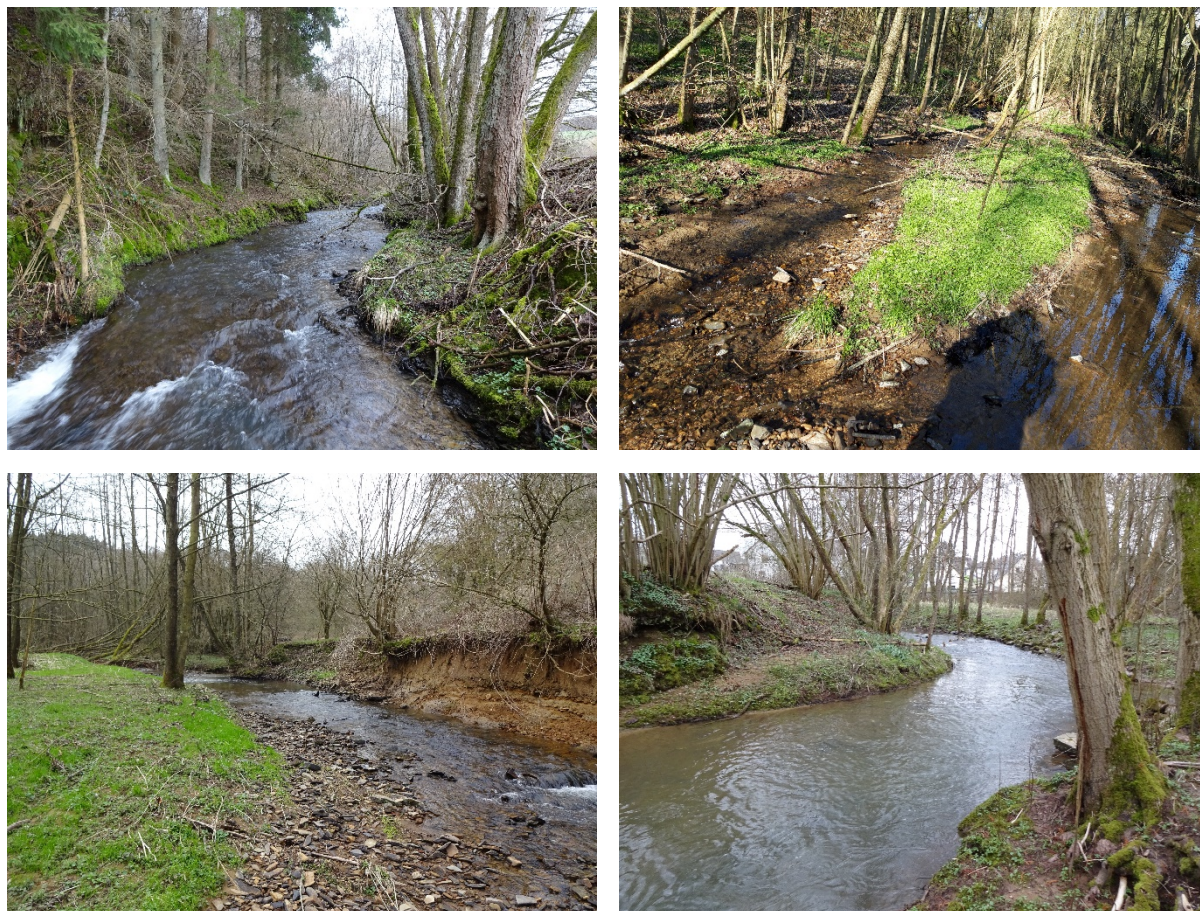
Die Morphologie des Irsenbachs/Scharfenbachs und der Nebengewässer ist insgesamt gewässertypspezifisch und dynamisch ausgeprägt. Es finden sich hohe Felswände und Prallhänge, jedoch auch flachere Ufer und Gleithänge (Abbildung 12). Die Substratzusammensetzung ist geprägt von lithalen Substraten verschiedener Korngrößen, Sand und Lehm, ergänzt durch verschiedene Anteile organischer Substrate (s. Steckbriefe 2018 und 2019 – Irsenbach und Nebengewässer im Anhang A1). An einigen Gewässerabschnitten wird eine Beeinträchtigung durch die umliegende Nutzung deutlich. Im unteren Bereich verläuft der Irsenbach/Scharfenbach durch eine Siedlung und ist in Teilen befestigt, bevor er bei Imhausen in die Sieg mündet.

Abbildung 12: Fotos einzelner Gewässerabschnitte am Irsenbach und Kuchhäuser Bach. Oben links: „uh Grenze RLP“, KM 8,5 - aufwärts; oben rechts: Kuchhäuser Bach – aufwärts; unten links: „uh Einmündung Kocherscheider Bach“, KM 5,2 – aufwärts; unten rechts: „oh Mdg. Sieg“, KM 0,25 – aufwärts.

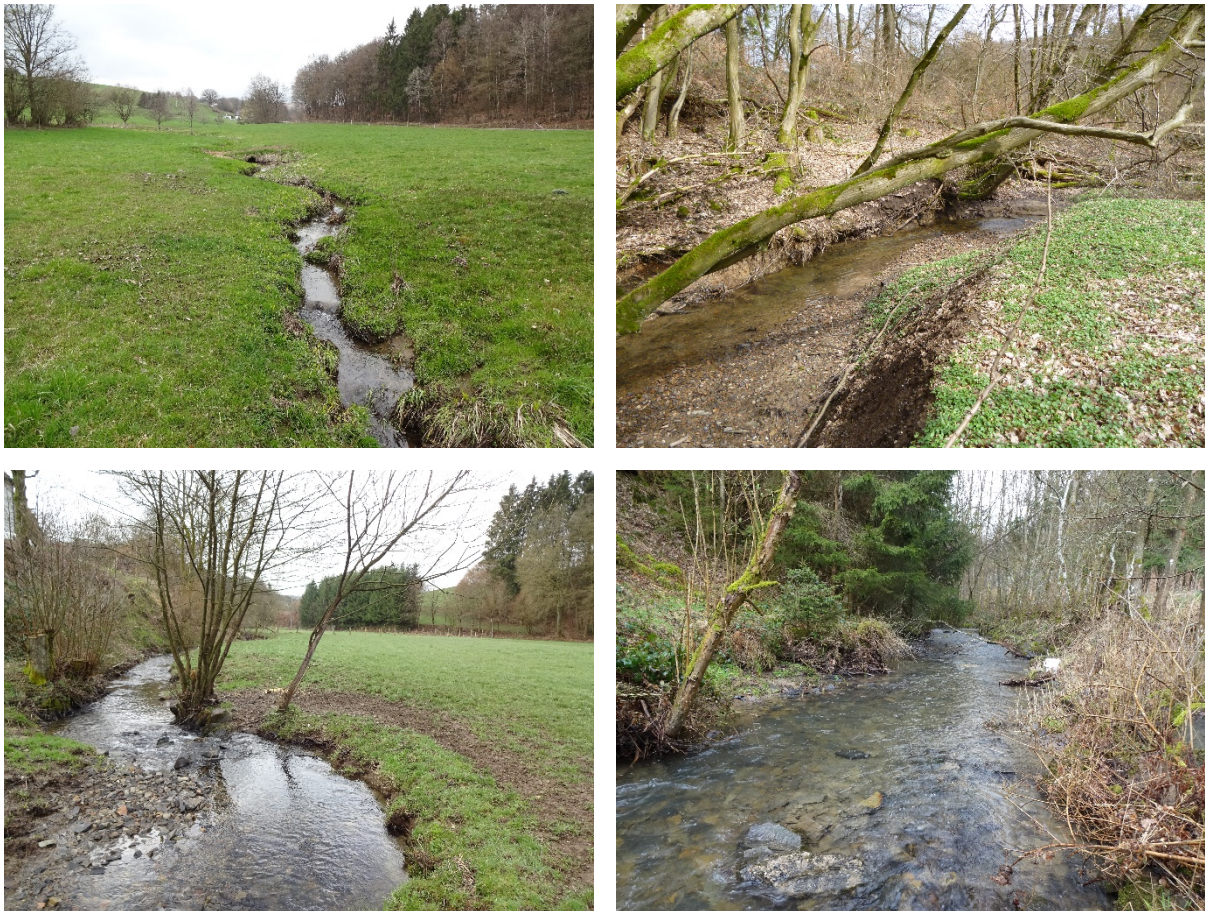
Der Gierzhagener Bach und die einmündenden Nebengewässer können nur in Teilen als naturnah bezeichnet werden. Einzelne Gewässerabschnitte sind dynamisch, divers und strukturell sehr gut ausgeprägt (Abbildung 18). Aber insbesondere die Nebengewässer zeigen Beeinträchtigungen durch die Nutzungen des direkten Gewässerumfeldes (z.B. Befestigungen der Ufer, keine Tiefen- oder Breitenvarianz). Die Substratzusammensetzung ist in der Regel typspezifisch mit hohen Anteilen Lithal verschiedener Korngrößen, ergänzt durch organische Anteile.

Abbildung 18: Fotos einzelner Gewässerabschnitte am Gierzhagener Bach. Oben links: „oh Einmdg. Baumener Bach“, KM 8,4 - aufwärts; oben rechts: „Pochetal“ – aufwärts; unten links: „oh Einmdg. Mühlenbach“, KM 6,5 – abwärts; unten rechts: „oh Mdg. Sieg“, KM 0,2 – abwärts.

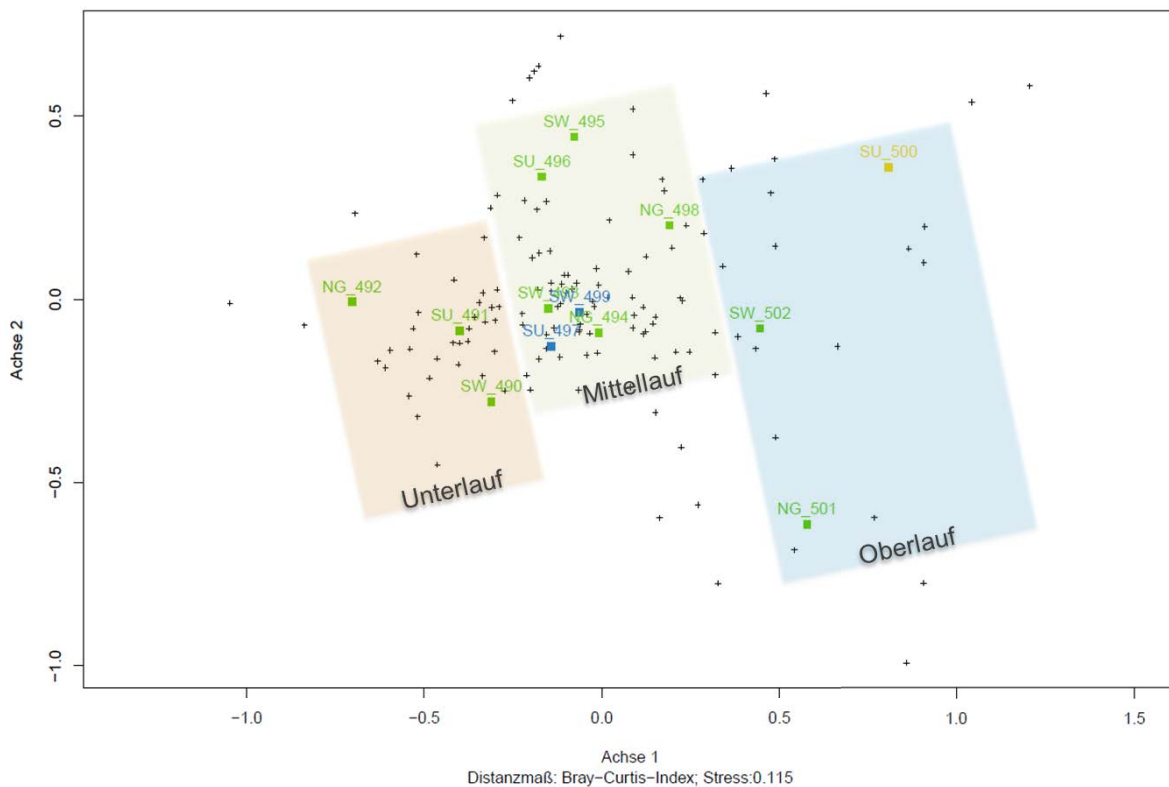
Abbildung 21: Ordinationsdiagramm der NMDS des Gierzhagener Bachs und der Nebengewässer, Distanzmaß Bray-Curtis Index, Datensatz: gesamte Artenliste von 2019. Die Abkürzungen der Probestellen geben die Charakterisierung als Nebengewässer (NG), Strahlweg (SW) oder Strahlursprung (SU) an, Nummern = letzte drei Ziffern der Probennummer. Die Einfärbung der Probestellen gibt die Einstufung in die Bewertungsklasse der „Allgemeinen Degradation“ an. Schwarze Kreuze (+) = Taxa. Farbige Rechtecke: Verdeutlichung der Probestellen des Oberlaufs (hellblau), des Mittellaufs (hellgrün) und des Unterlaufs (hellorange).

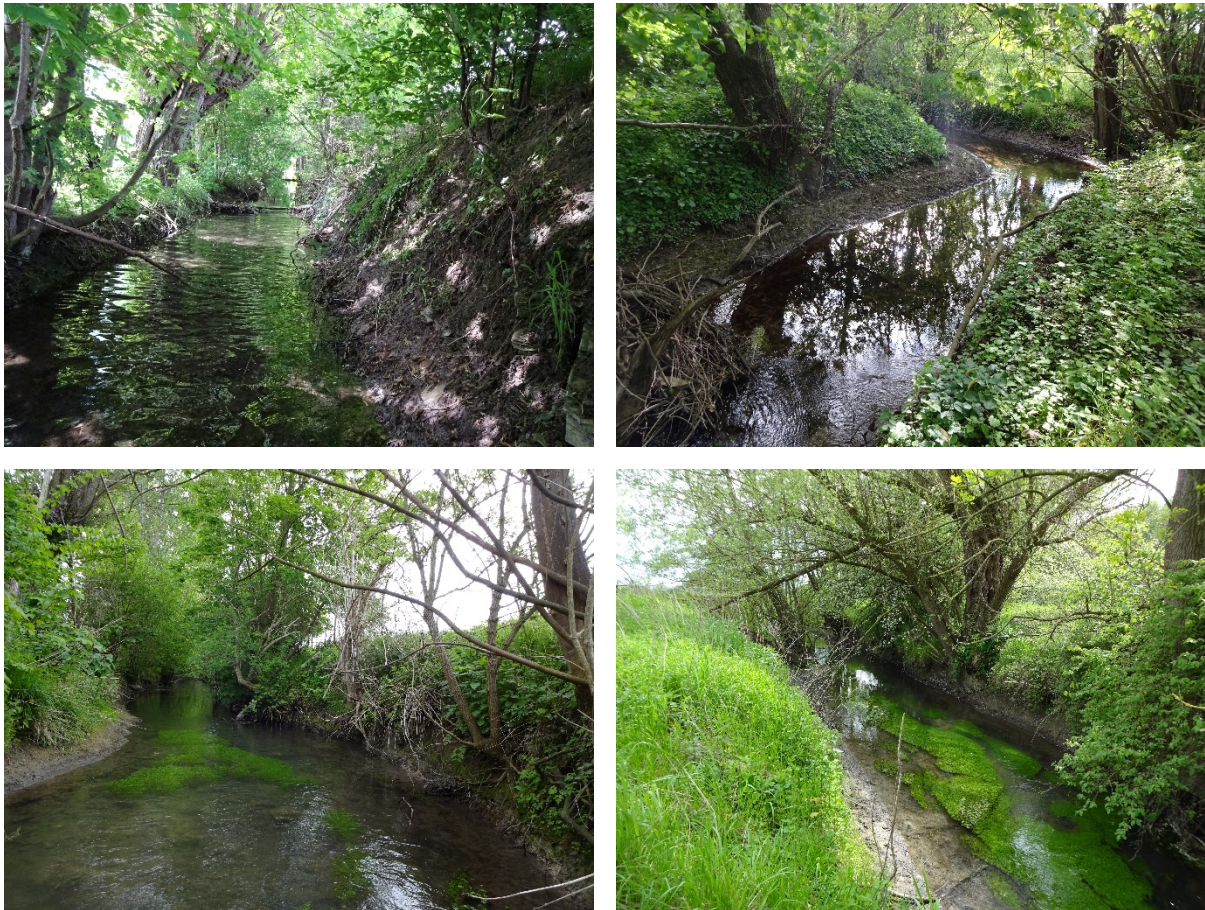
An der Probestelle im Oberlauf „(A22) oh Paradiese“ entsprechen weder die Substratzusammensetzung noch die Morphologie dem Leitbild für den Gewässertyp 7. Das lehmige Substrat mit den organischen Anteilen von CPOM und Makrophyten entspricht eher der Zusammensetzung des Typs 18. Im weiteren Verlauf bleiben Lehm und Sand die vorherrschenden Sohlsubstrate, zusätzlich kommen in geringeren Anteilen gröberes Lithal, ergänzt durch organische Sekundärsubstrate (Xylal und Makrophyten) hinzu. Bei dem Großteil der Untersuchungsabschnitte ist die Substratzusammensetzung mit dem Hauptsubstratanteil Lehm gewässertypspezifisch. Die Morphologie dagegen entspricht in weiten Teilen nicht dem Gewässertyp und die Beeinträchtigungen durch die vorliegenden Nutzungen im direkten Gewässerumfeld sind deutlich. Die untersuchten einmündenden Nebengewässer sind teilweise befestigt und weisen eine geringe strukturelle Diversität und morphologische Varianz auf (Abbildung 23).

Abbildung 23: Fotos einzelner Gewässerabschnitte an der Blögge. Oben links: „oh Paradiese“, KM 5,7 - abwärts; oben rechts: „Sündlingsweg“, KM 2,4 – abwärts; unten links: „uh Einmündung Amper Bach“, KM 1,0 – abwärts; unten rechts: „vor Mündung. in Soestbach“, KM 0,5 – aufwärts.

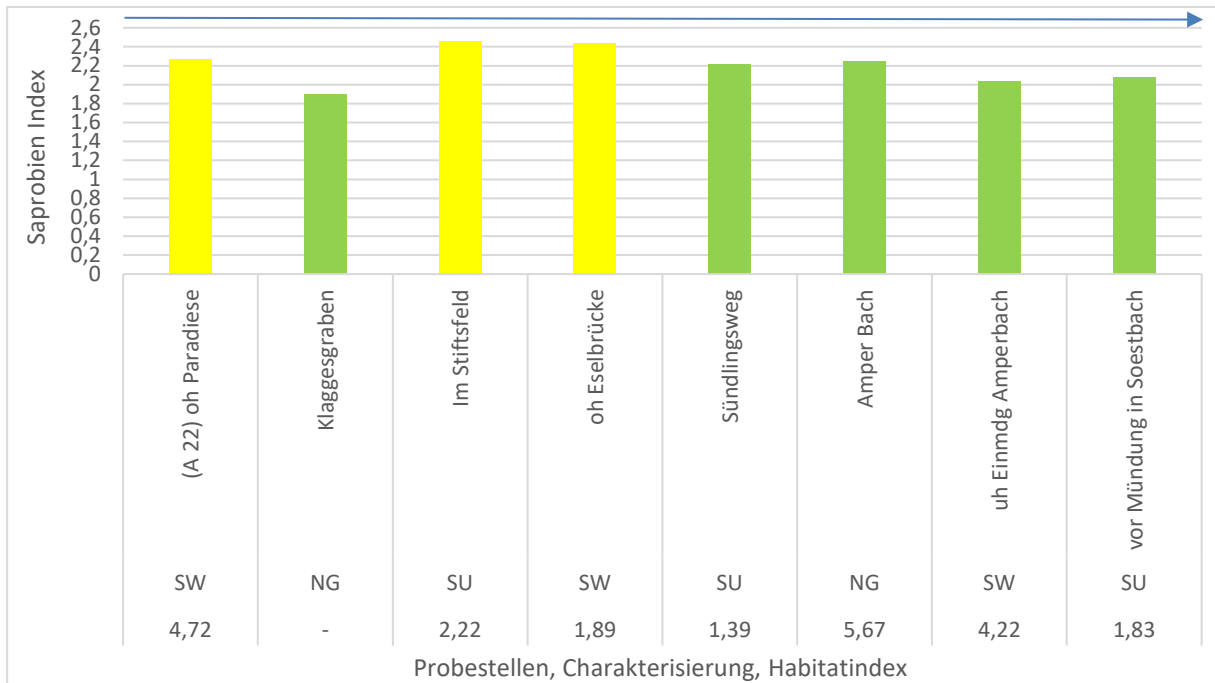
Abbildung 26: Saprobien Index der Blögge und Nebengewässer. Balken eingefärbt nach der Einstufung in die WRRL-Bewertungsklassen. Werte unter der Probestellenbezeichnung = Habitatindex. Blauer Pfeil: Fließrichtung des Gewässers. Abk.: SU = Strahlursprung; SW = Strahlweg; NG = Nebengewässer.

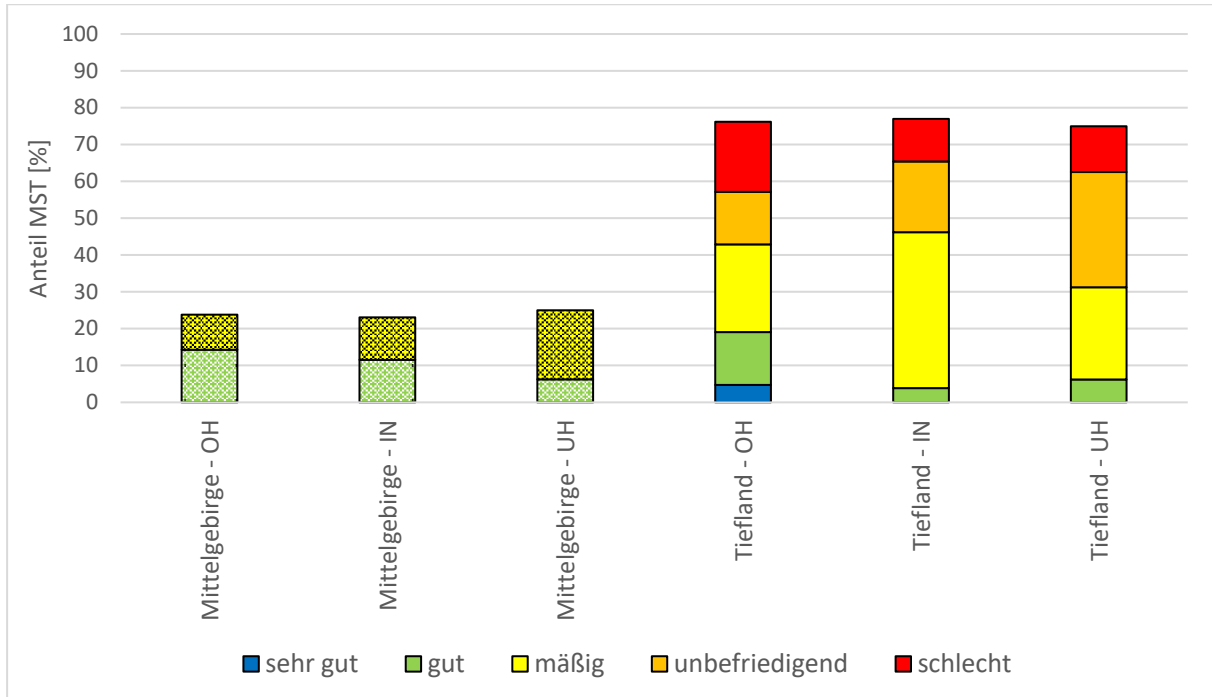
Abbildung 33: Ökologische Zustands-/Potenzialklassen – gemeinsame Darstellung der prozentualen Verteilung der oberhalb, innerhalb und unterhalb der Renaturierung gelegenen Probestellen im Mittelgebirge und Tiefland zum Vergleich.

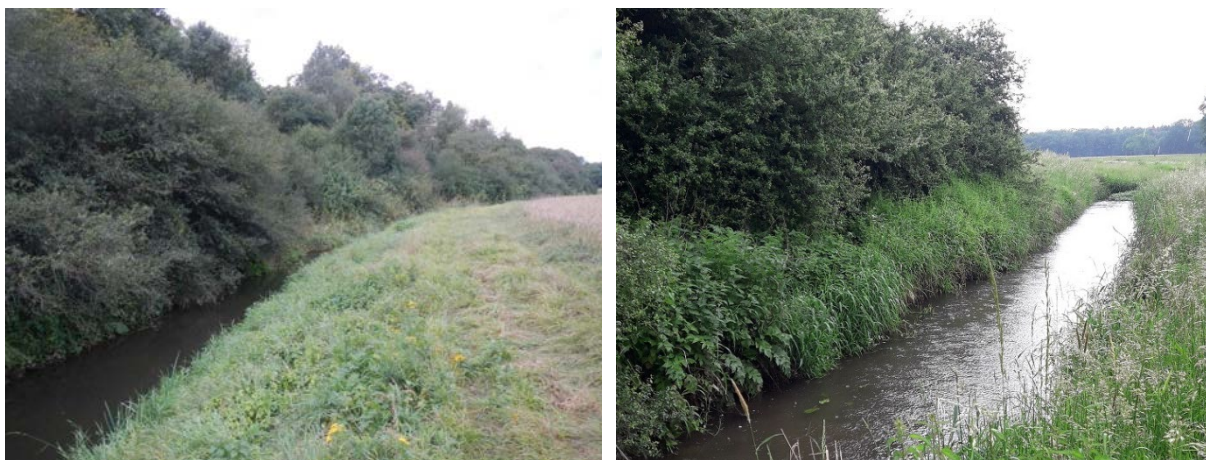
Die Vergleichsmessstelle **oberhalb** der Renaturierungsstrecke „Grenze Niedersachsen“ zeigt einen schwach geschwungenen Verlauf mit wenig Breiten- und Tiefenvarianz. Strukturell hat sich der Bereich seit 2013 nicht verändert (Abbildung 36 - links). Die Gehle liegt in diesem Bereich halbschattig, ist langsam fließend und war am Tag der Probenahme getrübt. Das Ufer ist in Teilen einseitig mit Technolithal 1 (Steinschüttungen) befestigt, welches sich bis zur Sohle zieht. Ansonsten finden sich hohe Anteile an Psammal und Argyllal sowie ein geringer Anteil Kies. Daneben kommen lebende Teile terrestrischer Pflanzen und vereinzelt Makrophyten (submers und emers) sowie Totholz vor (Abbildung 39). Die vorhandenen Substrate sind gewässertypspezifisch, morphologisch entspricht der Abschnitt jedoch nicht dem Leitbild des Gewässertyps 16.

Abbildung 36: Die oberhalb der Renaturierungsstrecke gelegene Probestelle „Grenze Niedersachsen“. Links: 2013 - Foto der Gewässerstrukturkartierung, abwärts; rechts: 2019 – Projektprobenahme, abwärts.

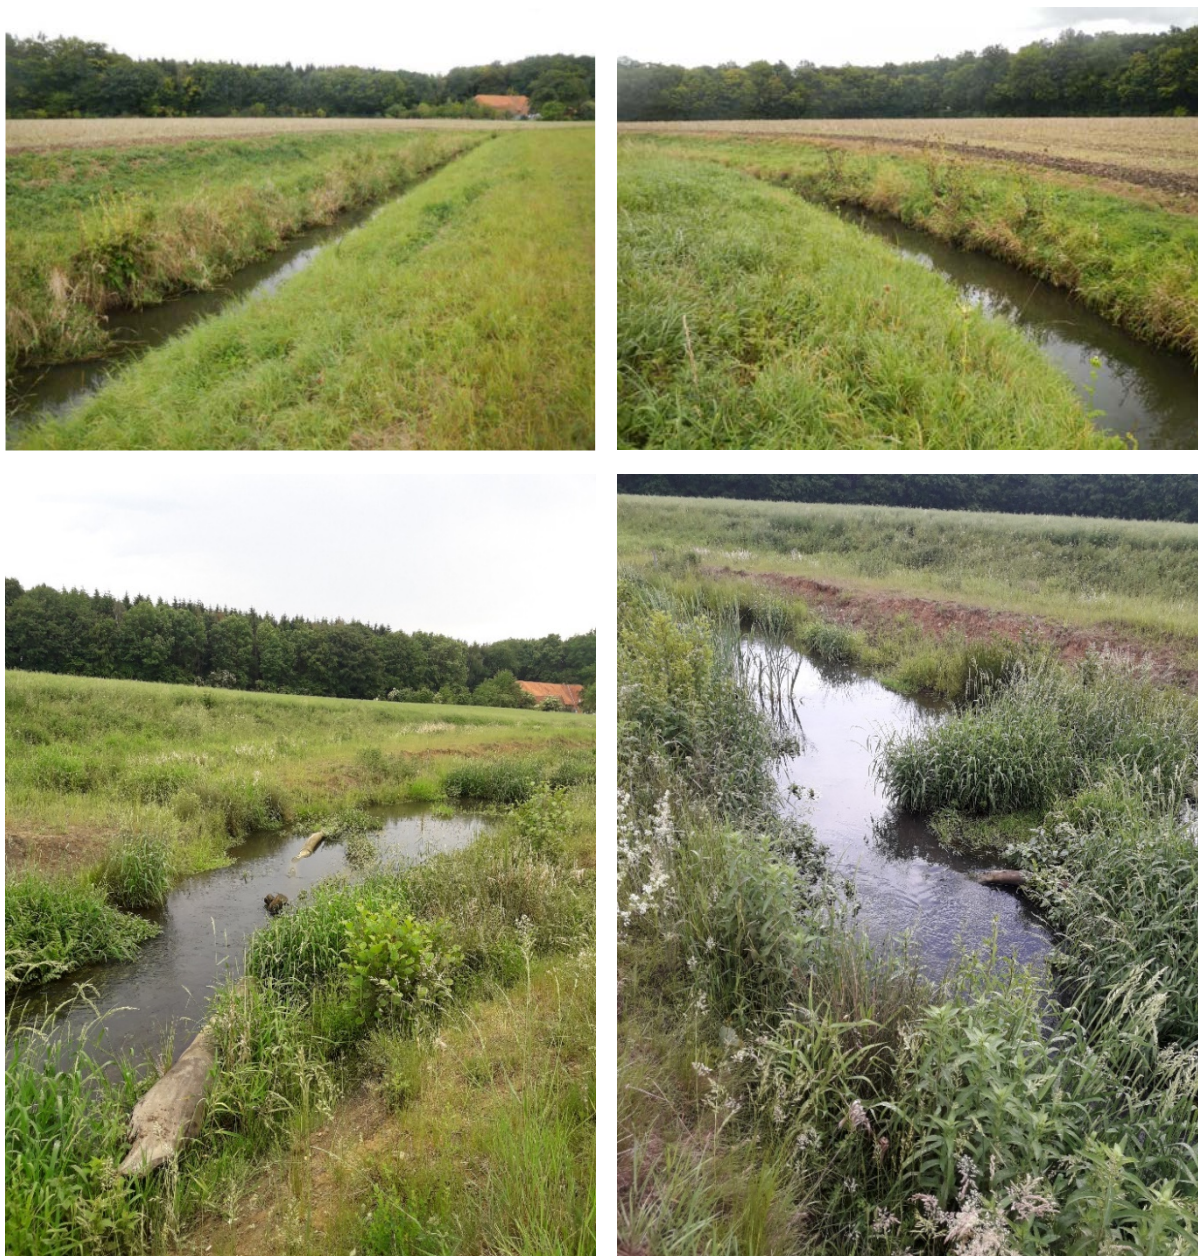
Abbildung 37: In Renaturierungsstrecke - Probestelle „oh Möllskamp“. Oben: Vor der Renaturierung 2013 - Foto der Gewässerstrukturkartierung: links - abwärts, rechts – aufwärts. Unten: 2019 – Projektprobenahme: links – abwärts, rechts – aufwärts.

Der Bereich der Umgestaltung „oh Möllskamp“ zeigt eine diversere Morphologie (Abbildung 37). Das Foto der Gewässerstrukturkartierung (linkes Bild) zeigt die deutliche Veränderung durch die Renaturierungsmaßnahmen. Die Breite, aber auch die Tiefe, variieren, es gibt Abbruchkanten und Inseln. Strukturell erscheint der Gewässerabschnitt dynamischer als der oberhalb gelegene Bereich und der Altverlauf. Die Fließgeschwindigkeit ist langsam und bedingt durch fehlende Ufervegetation gibt es keine Beschattung.

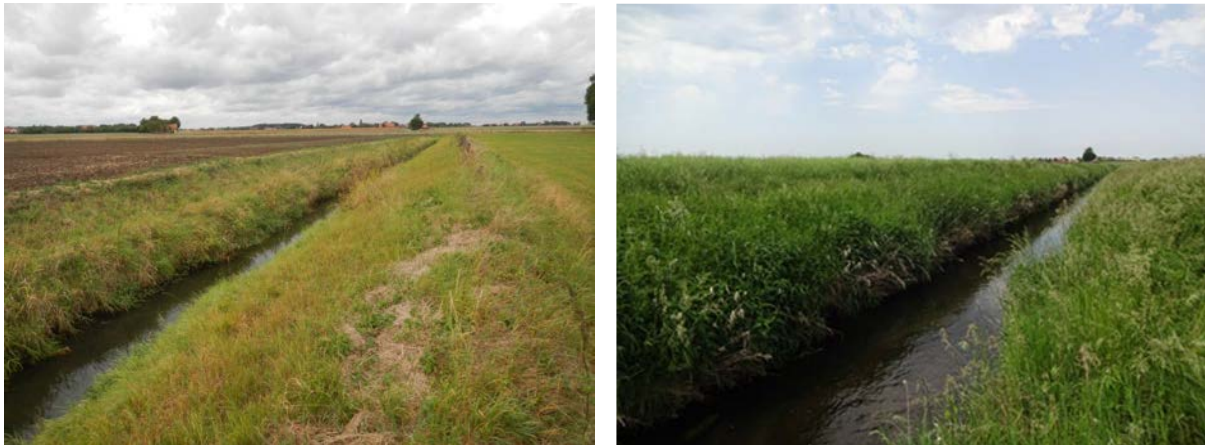
Die Vergleichsprobestelle **unterhalb** der Renaturierung „oh Einmdg. Rothe“ ist deutlich überprägt und nicht gewässertypspezifisch ausgebildet (Abbildung 38). An dieser Probestelle gab es seit der letzten Gewässerstrukturkartierung ebenfalls keine strukturellen Veränderungen (linkes Bild). Hier dominieren vor allem Wasserpflanzen (Algen 70 %) auf einem lehmigen Grund und durch Steinschüttung befestigten Ufern (Abbildung 39). Der Verlauf ist gestreckt und ohne morphologische Diversität. Der Abschnitt liegt vollsonnig und die Fließgeschwindigkeit ist langsam.

Abbildung 38: Die unterhalb der Renaturierungsstrecke gelegene Probestelle „oh Einmündung Rothe“. Links: 2013 - Foto der Gewässerstrukturkartierung, abwärts; rechts: 2019 – Projektprobenahme, abwärts.

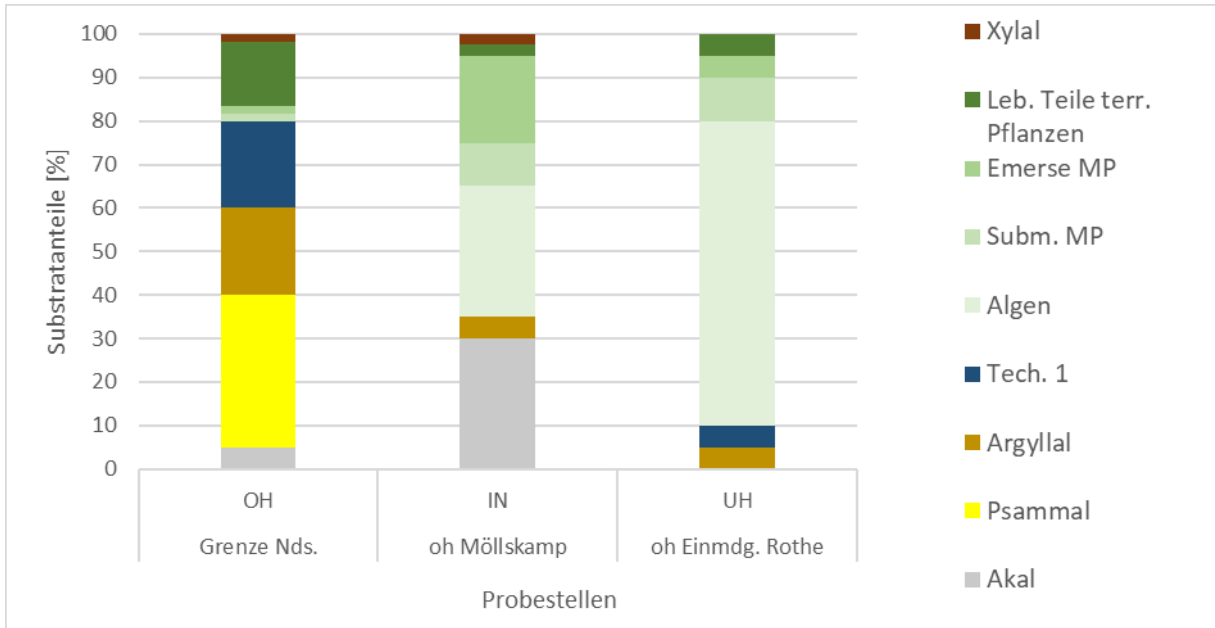
Abbildung 39: Substratverteilung [Anteile in %] an den einzelnen Probestellen an der Gehle. Darstellung in Fließrichtung von links nach rechts. Abk.: Leb. Teile terr. Pflanzen = Lebende Teile terrestrischer Pflanzen, Subm. = submers, MP = Makrophyten, Tech. 1 = Technolithal 1.

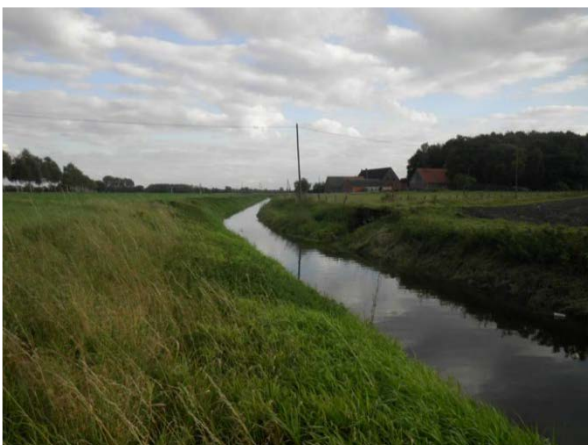
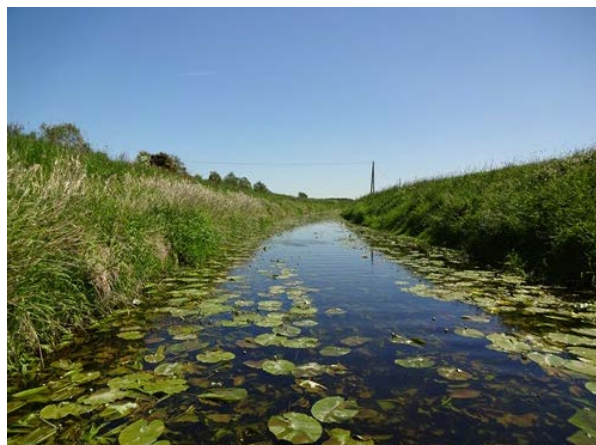
Der Emmerbach ist im Bereich der **oberhalb** gelegene Vergleichsmessstelle „Am Rennekamp“ begründet, hat ein trapezförmiges Profil und die Ufer sind mit Steinschüttungen befestigt. Die Fotos der Gewässerstrukturkartierung zeigen, dass es seit 2013 strukturell keine Veränderungen gegeben hat (Abbildung 42). Der Gewässerabschnitt liegt vollsonnig und die Fließgeschwindigkeit ist langsam. Neben Technolithal 1 (Steinschüttung) kommen vor allem Makrophyten (emers und submers) sowie Sand vor (Abbildung 45). Das Umfeld wird beidseitig landwirtschaftlich genutzt. Der Emmerbach ist nicht naturnah oder gewässertypspezifisch ausgeprägt.

Abbildung 42: Die oberhalb der Renaturierungsstrecke gelegene Probestelle „Am Rennekamp“. Links: 2013 – Foto der Gewässerstrukturkartierung, abwärts. Rechts: 2019 Projektprobenahme, aufwärts.

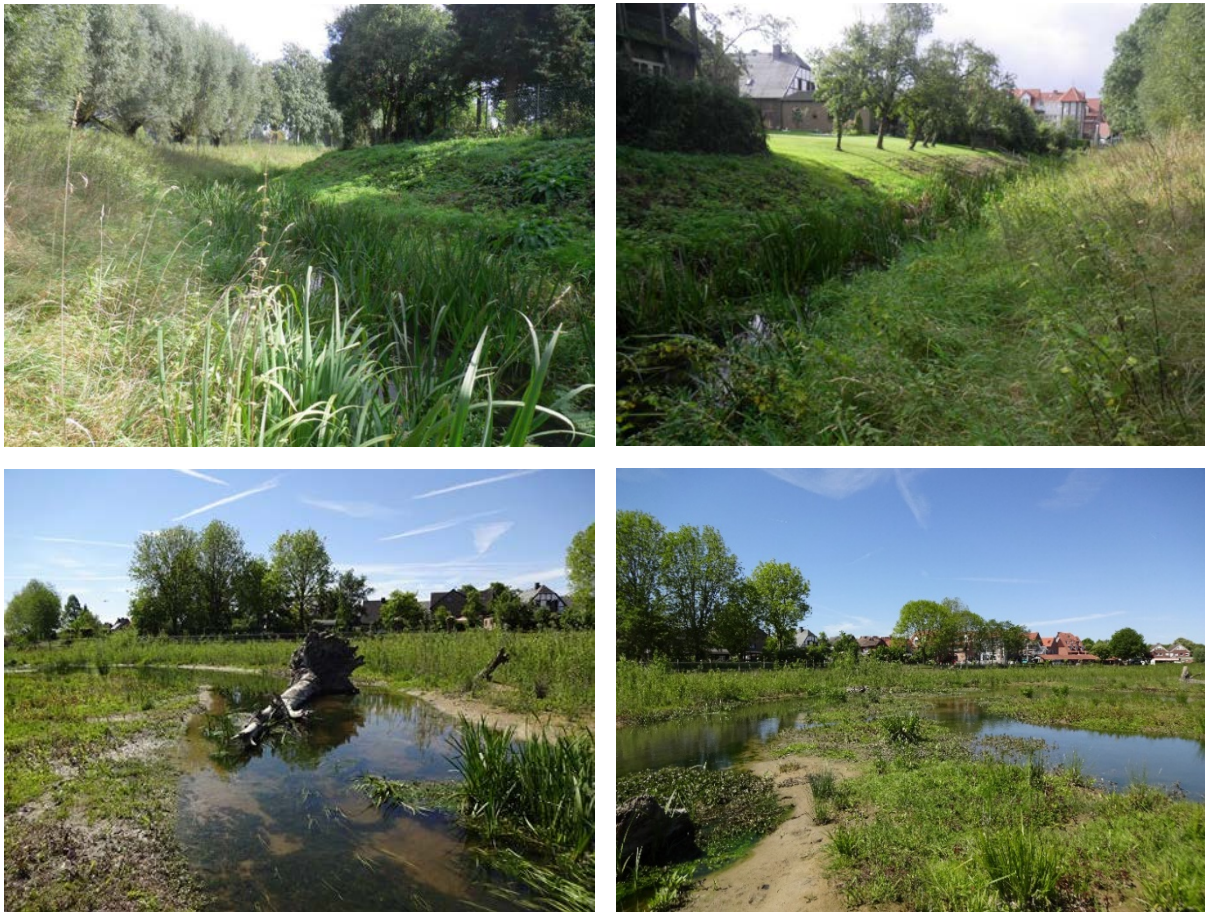
Im Bereich der „Deipen Wiese“ wurde der Gewässerverlauf neu gestaltet (Abbildung 43). Der vorher begradigt verlaufende Emmerbach hat nun einen geschwungenen Verlauf ohne Uferbefestigung. Der Abschnitt liegt vollsonnig, da bisher nur ein geringer und junger Gehölzbestand vorhanden ist. Die Fließgeschwindigkeit ist langsam und die Substratzusammensetzung wird von Algen, Makrophyten und Sand dominiert. Vereinzelt finden sich Kies und Totholz (Abbildung 45). Die Sauerstoffsättigung lag im Bereich der Renaturierung mit einem Wert von $> 150\%$ (Sauerstoffgehalt $16,2\text{ mg/l}$, Wassertemperatur 13 °C) deutlich zu hoch. Dies lässt sich durch den hohen Anteil an Algen erklären. Morphologisch entspricht der renaturierte Gewässerabschnitt eher dem Leitbild der sandgeprägten Tieflandbäche als der begradigte Altverlauf.

Abbildung 43: In Renaturierungsstrecke - Probestelle „Am Bahnhof Davensberg/ Deipe Wiese“. Oben: 2013 – Fotos der Gewässerstrukturkartierung, links: aufwärts; rechts: abwärts. Unten: 2019 – Projektprobenahme, links: aufwärts, rechts: abwärts.

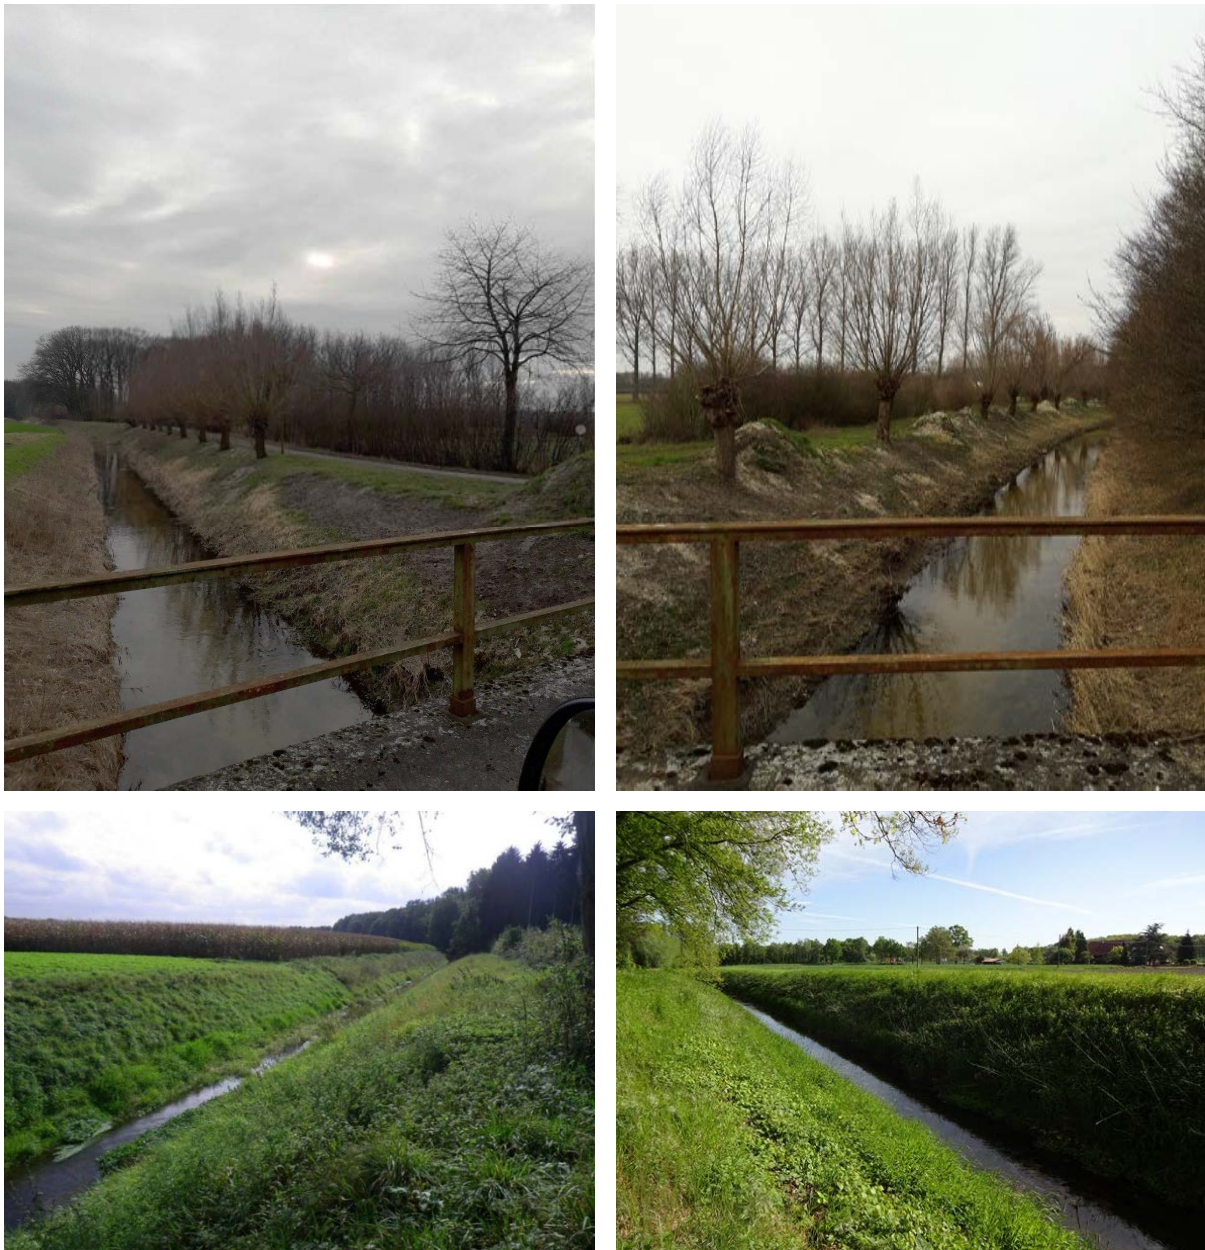
Das Gewässer ist an der Vergleichsprobestelle **unterhalb** der Renaturierung „Frieport – vor Autobahn A1“ begradigt und hat ein Trapezprofil, welches durch Steinschüttungen an beiden Seiten befestigt ist. Seit der Gewässerstrukturkartierung im Jahr 2013 hat sich der Abschnitt strukturell nicht verändert (Abbildung 44 - unten). Der untersuchte Abschnitt ist nur teilweise beschattet und die rechte Uferseite wird landwirtschaftlich genutzt. Auf der linken Seite verläuft parallel ein landwirtschaftlicher Weg. Die Fließgeschwindigkeit ist „träge fließend“. Neben Technolithal 1 (Steinschüttung) dominieren Sand, Makrophyten, Algen und Akal die Substratzusammensetzung (Abbildung 45). Im Frühjahr 2019 wurde der Abschnitt direkt unterhalb des Untersuchungsabschnittes im Zuge der Gewässerunterhaltung geräumt. Das ausgeräumte Substrat (v.a. Sand) und die darin befindlichen Organismen (u.a. Mollusken, kleinere Fische) lagen auf der Uferböschung (Abbildung 44 - oben).

Abbildung 44: Oben: Abschnitt direkt unterhalb der Probestelle „Frieport- vor Autobahn A1“ (Probestelle unterhalb der Renaturierung) während der Besichtigung im Frühjahr 2019. Unten links: 2013 – Foto der Gewässerstrukturkartierung, aufwärts. Unten rechts: 2019 - Projektprobenahme, abwärts.

Weder die Morphologie noch die Substratzusammensetzung können als gewässertypspezifisch bezeichnet werden.

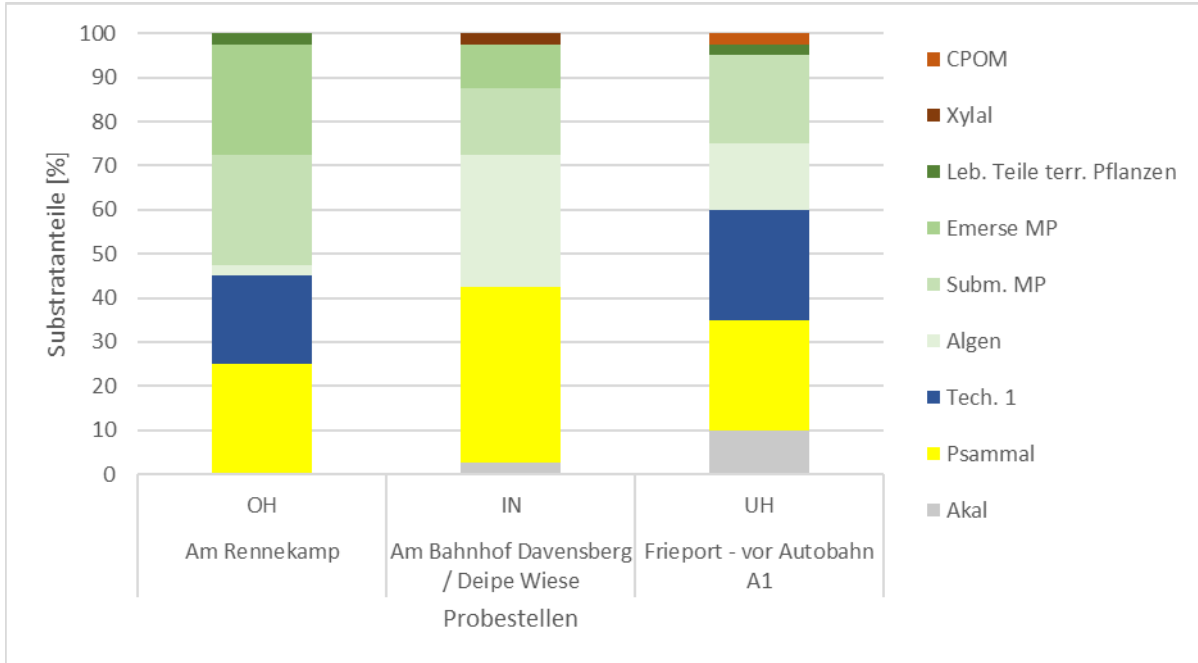
Abbildung 45: Substratverteilung (Anteile in %) an den einzelnen Probestellen am Emmerbach, Darstellung in Fließrichtung von links nach rechts. Abk.: Leb. Teile terr. Pflanzen = Lebende Teile terrestrischer Pflanzen, Subm. = submers, MP = Makrophyten, Tech. 1 = Technolithal 1.

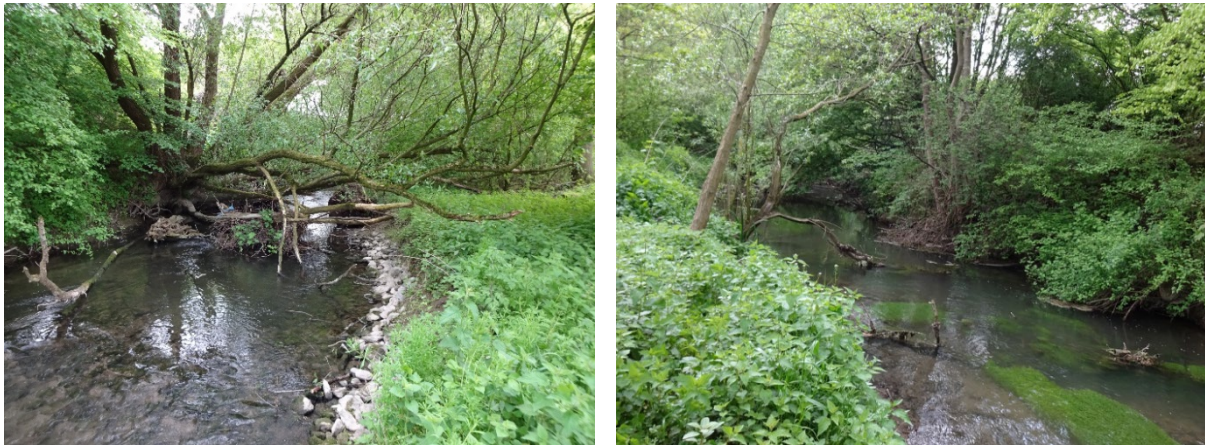
Die untersuchten Probestellen am Salzbach entsprechen zum größten Teil dem Leitbild für einen sand- und lehmgeprägten Tieflandfluss. Die **oberhalb** gelegene Vergleichsmessstelle „Werler Straße – oh Einmdg. Roßbieke“ ist beidseitig beschattet, das Gewässer hat einen leicht geschwungenen Verlauf (Abbildung 48).

Abbildung 48: Die oberhalb der Renaturierungsstrecke gelegene Probestelle „Werler Straße – oh Einmdg. Roßbieke“. 2019 – Projektprobenahme: links: aufwärts, rechts: abwärts.

Die Substratzusammensetzung an der Probestelle besteht zum größten Teil aus Technolith 1 (Steinschüttung) und Lehm (je 35 %), ergänzt durch Akal, Xylal, CPOM und phytale Substrate (Abbildung 51). Die Fließgeschwindigkeit ist eher langsam, das Wasser war am Tag der Probenahme leicht getrübt und an einigen Abschnitten im Bereich der Probestelle war Faulschlamm vorhanden.

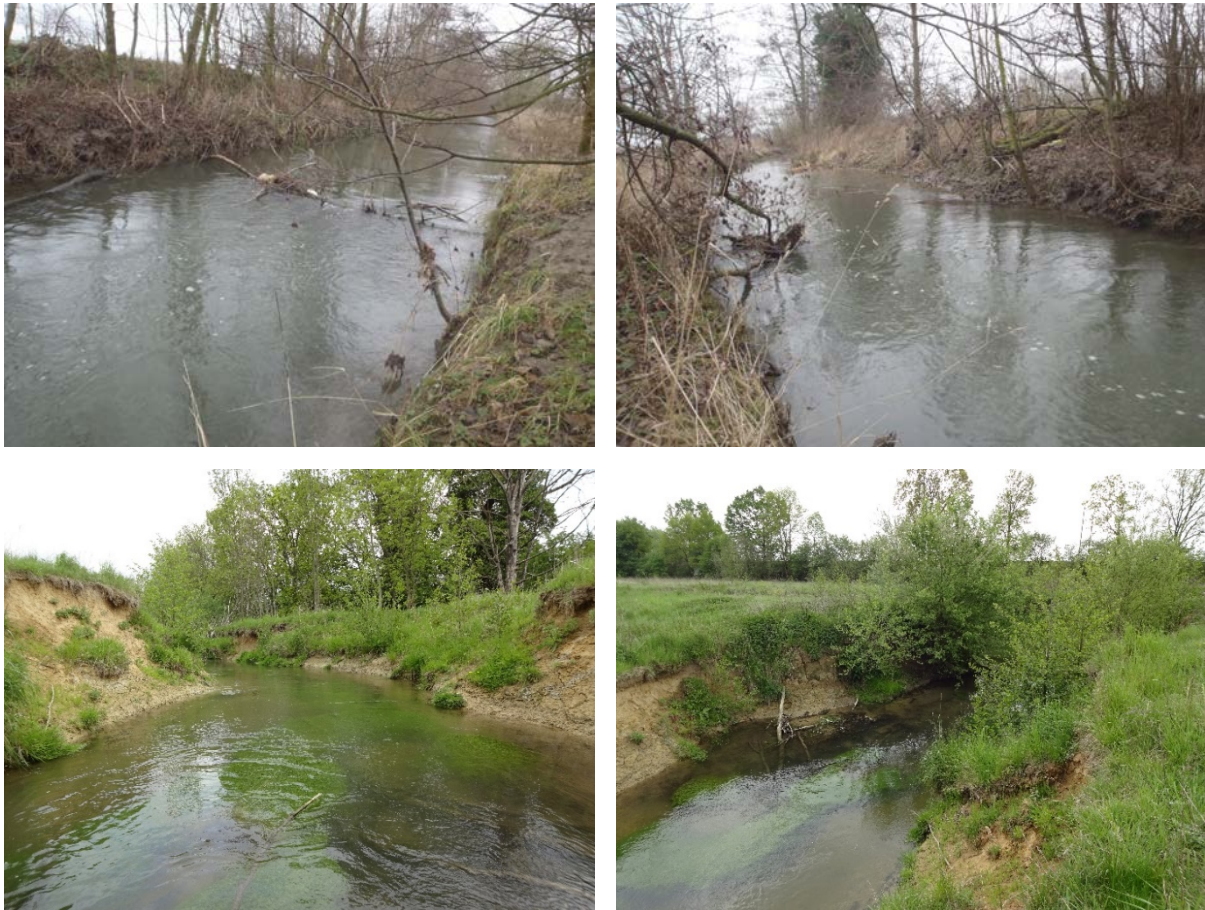
Der Bereich der Renaturierung „oh Osterfeld Kreuzung Kortemühle“ entspricht morphologisch teilweise dem Leitbild eines sand- und lehmgeprägten Tieflandflusses (Abbildung 49). Das Gewässer verläuft geschwungen mit ausgebildeten Prallhängen. Das Profil ist tief eingeschnitten, was auf den hohen Anteil Lehm zurückzuführen ist (Steckbrief FG Typ 15). Neben Lehm, der 75 % des Substrates ausmacht, kommen v.a. submerse Makrophyten und verschiedene organische Substrate in geringen Anteilen vor (Abbildung 51). Durch die Umgestaltungsmaßnahme ist der Abschnitt deutlich diverser und dynamischer, trotz der langsamen Fließgeschwindigkeit. Die Tiefe und Breite des Gewässerabschnittes variieren. Die im Zuge der Renaturierungsmaßnahme angepflanzten Gehölze befinden sich noch in der Sukzession, so dass der Abschnitt größtenteils vollsonnig liegt.

Abbildung 49: In Renaturierungsstrecke – Probestelle „oh Osterfeld Kreuzung Kortemühle“. Oben: 2013 – Fotos der Gewässerstrukturkartierung; links: abwärts; rechts: aufwärts. Unten: 2019 – Projektprobenahme; links: abwärts; rechts: aufwärts.

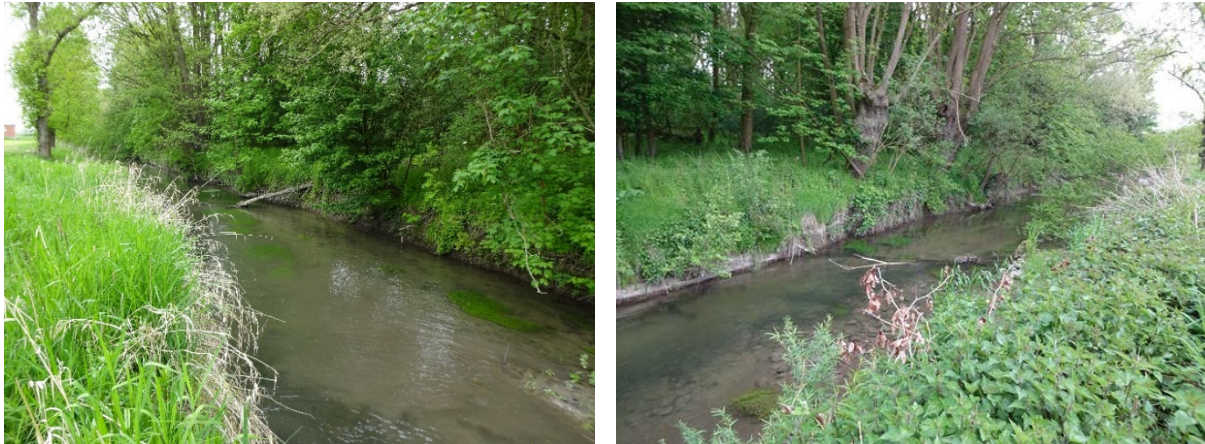
Die Vergleichsprobestelle **unterhalb** der Renaturierung „vor Mdg. in die Ahse“ ähnelt dem restlichen Verlauf des Gewässers und dem Vorherzustand der Renaturierungsstrecke. Dieser Abschnitt ist eher gestreckt, da beide Ufer mit Steinschüttungen befestigt sind (Abbildung 50). Der Hauptanteil des Substrates ist Sand, ergänzt durch Lehm und organische Substrate (Abbildung 51). Die Fließgeschwindigkeit ist langsam und der Abschnitt liegt größtenteils sonnig. Teilweise wird der Bereich durch die Ufervegetation beschattet.

Abbildung 50: Unterhalb Probestelle „(A47) vor Mdg in die Ahse“, 2019 – Projektprobenahme. Links: abwärts; rechts: aufwärts.
