# Monitoring zu Renaturierungsmaßnahmen und Wiederbesiedlungsquellen

Anhang B1: Steckbriefe zu den Untersuchungen zur  
Erfolgskontrolle von Renaturierungsmaßnahmen

[LANUV-Fachbericht 121](#)

Steckbrief			Ahse	Erfolgskontrolle	
MST Nr.:	610847	oh Mündung Salzbach - Hasselfeld	PNA:	20189000759	Datum: 27.06.2018

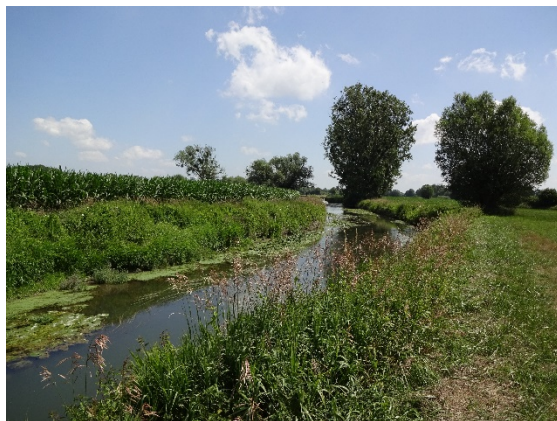
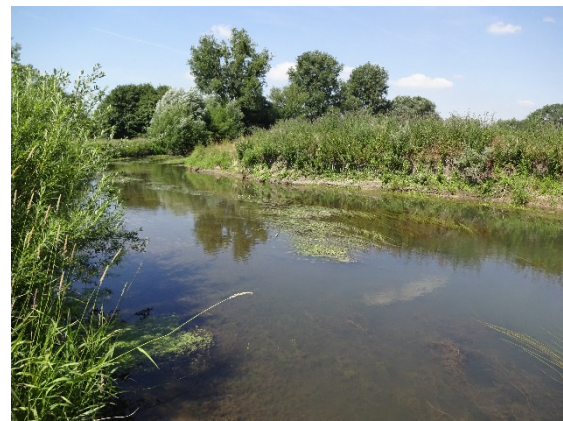
aufwärts

Mittlere Breite:	5 - < 10 m	Künstl. Substrate:	Steinschüttung	Beeinträchtigung:	nein
Mittlere Tiefe:	> 100 cm	Faulschlamm:	nicht vorhanden	Beschattung:	sonnig
Wasserführung:	hoch	Strömung:	träge fließend	Trübung:	mittel getrübt

Megalithal:	Psammal/		Algen:	15	Xylal:	
Makrolithal:	Psammopelal:	15				
Mesolithal:	Argyllal:	20	Submerse Makrophyten:	35	CPOM:	1
Mikrolithal:	Technolithal 1:		Emerse Makrophyten:		FPOM:	
Akal:	10	Technolithal 2:	Lebende Teile terr. Pflanzen:		Debris:	
Habitatindex:	Keine Angabe

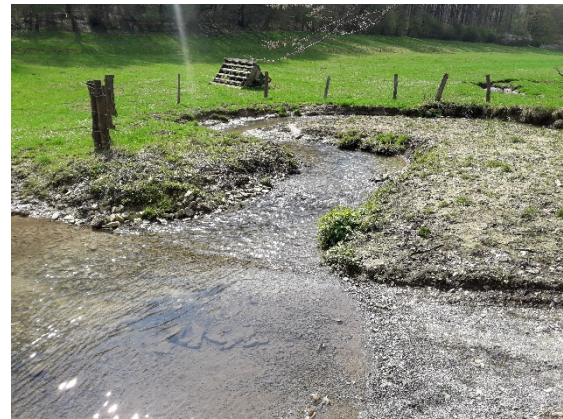
abwärts

- Gewässerverlauf gerade bis leicht geschwungen
- Ufergehölz einseitig vorhanden
- Maßnahme oberhalb: Im Erlenbruchwald, oberhalb der Probestelle, wurde der Holtheimer Bach naturnah verlegt und verläuft jetzt in mehreren Gerinnen und mäandrierend im Waldgebiet
- Umland: Wiese und Spazierweg
- Sohlsubstrat: Lithal versch. Korngrößen, Sand
- Sekundärsubstrate: Lehm, Wasserpflanzen, Xylal und CPOM
- Vereinzelt Steinschüttungen im Uferbereich, Fließgeschwindigkeit schnell, wenig Variation in Breite oder Tiefe, flaches Profil

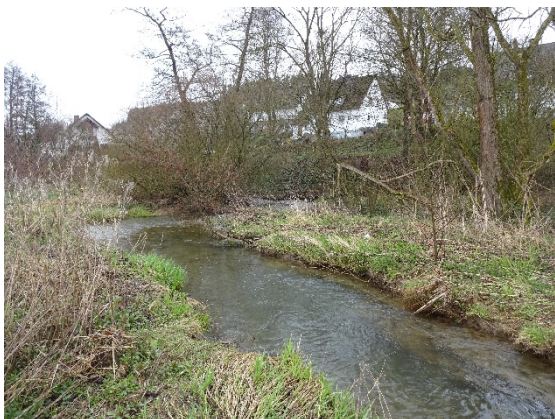
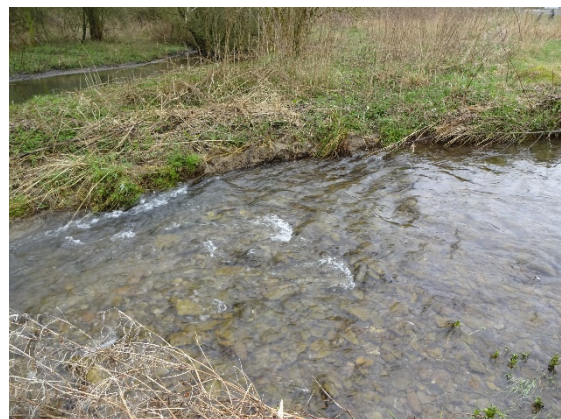
Megalithal:		Psammal/		Algen:		Xylal:	1
Makrolithal:	10	Psammopelal:	5				
Mesolithal:	50	Argyllal:	5	Submerse Makrophyten:	1	CPOM:	
Mikrolithal:	10	Technolithal 1:		Emerse Makrophyten:		FPOM:	
Akal:	15	Technolithal 2:		Lebende Teile terr. Pflanzen:	1	Debris:	
Habitatindex alt:	3,44			Habitatindex neu:		Keine Angabe

aufwärts

abwärts

**Besonderheiten bei der Probenahme:** Schutt und Müll im Gewässer.

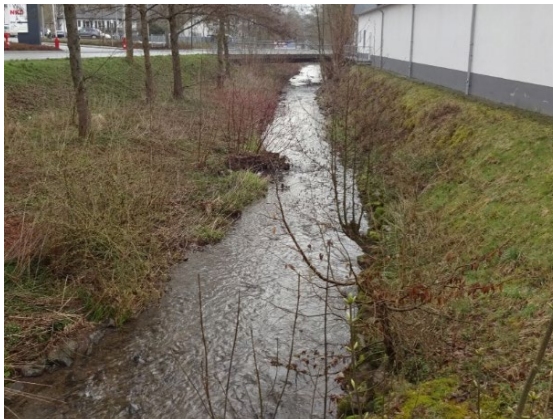
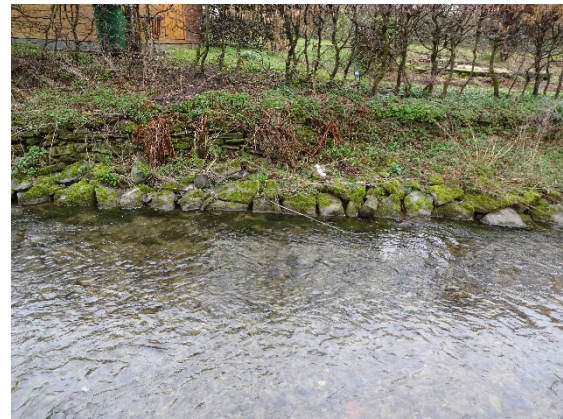
Megalithal:	Psammal/	Algen:	Xylal:	1
Makrolithal: 10	Psammopelal:			
Mesolithal: 15	Argyllal:	Submerse Makrophyten: 5	CPOM:	
Mikrolithal: 40	Technolithal 1: 15	Emerse Makrophyten:	FPOM:	1
Akal: 5	Technolithal 2:	Lebende Teile terr. Pflanzen: 5	Debris:	
Habitatindex: 3,94

aufwärts

abwärts

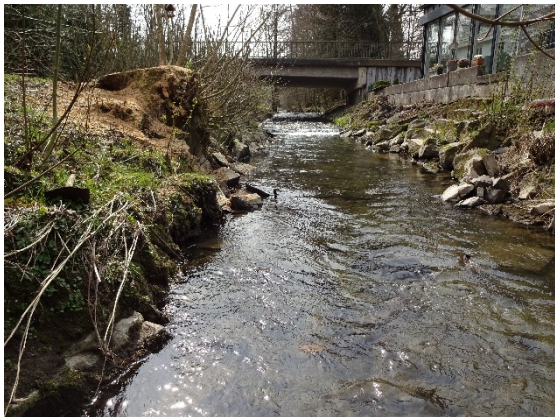
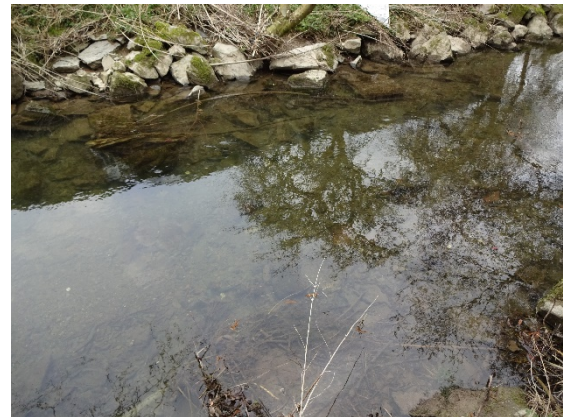
Megalithal:		Psammal/ Psammopelal:		Algen:		Xylal:	1
Makrolithal:	15	Argyllal:		Submerse Makrophyten:	5	CPOM:	5
Mesolithal:	5	Technolithal 1:	30	Emerse Makrophyten:		FPOM:	
Mikrolithal:	5	Technolithal 2:		Lebende Teile terr. Pflanzen:		Debris:	
Akal:	30						
Habitatindex:	5,22

aufwärts

abwärts

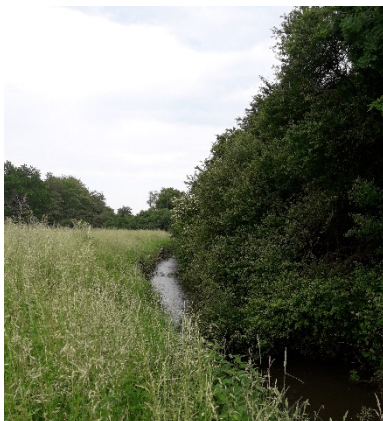
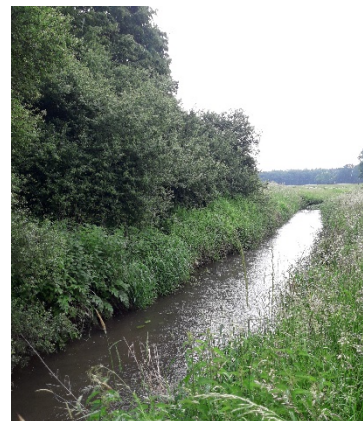
Megalithal:	Psammal/		Algen:		
Makrolithal:	Psammopelal:	35		Xylal:	1
Mesolithal:	Argyllal:	20	Submerse Makrophyten:	1	CPOM:
Mikrolithal:	Technolithal 1:	20	Emerse Makrophyten:	1	FPOM:
Akal:	5	Technolithal 2:	Lebende Teile terr. Pflanzen:	15	Debris:
Habitatindex alt:	5,15		Habitatindex neu:	5,61

aufwärts

abwärts

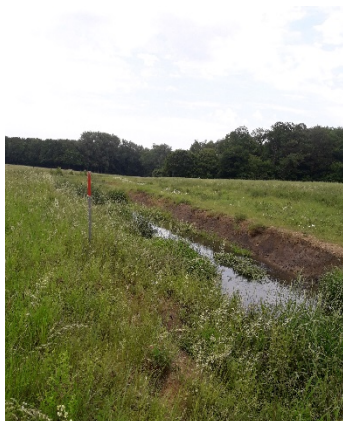
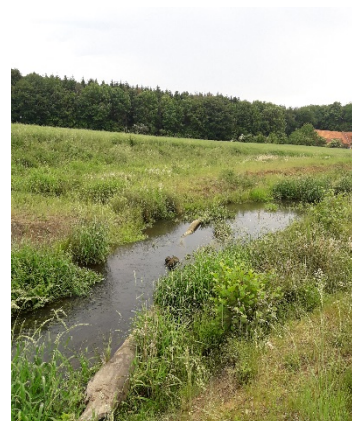
Megalithal:	Psammal/	Algen:	30	Xylal:	1
Makrolithal:	Psammopelal:				
Mesolithal:	Argyllal:	5	Submerse Makrophyten:	10	CPOM:
Mikrolithal:	Technolithal 1:		Emerse Makrophyten:	20	FPOM:
Akal:	30	Technolithal 2:	Lebende Teile terr. Pflanzen:	1	Debris:
Habitatindex alt:	6,22	Habitatindex neu:	4,27

aufwärts

abwärts

- Renaturierung 2015 fertig gestellt - neuer Strahlursprung geschaffen: Gewässerverlauf neutrassiert, Altarm belassen; Einbau von Totholz und Kies als Substrat, Möglichkeit zur eigendynamischen Entwicklung, Uferbewuchs entwickelt sich
- Gewässerverlauf schwach geschwungen, Breiten- und Tiefenvarianz vorhanden
- Kleine, junge Ufergehölze, Lage vollsonnig
- Umfeld: landwirtschaftliche Flächen, Wiesen
- Sohlsubstrate: Kies und phytale Substrate, Lehm
- Sekundärsubstrate: Xylal und lebende Teile terr. Pflanzen
- Sohle und Ufer unbefestigt, Abbruchkanten und Inselbildung, Fließgeschwindigkeit langsam, Strömungsdiversität vorhanden
- Habitatindex: 2011 – 2013: 6,22, Klasse 6 „sehr stark verändert“; 2018: 4,27, Klasse 4 „deutlich verändert“

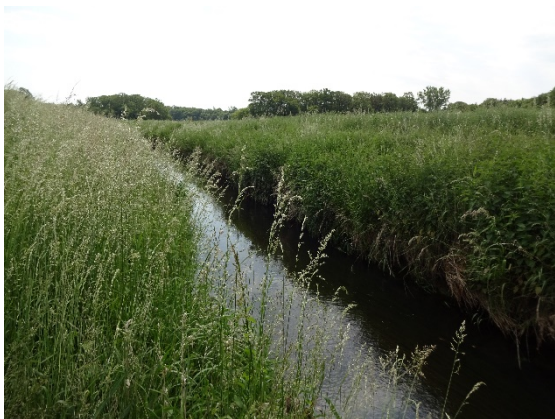
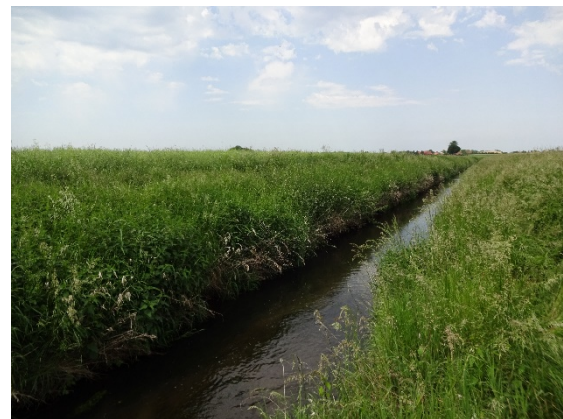
Megalithal:	Psammal/	Algen:	70	Xylal:	
Makrolithal:	Psammopelal:				
Mesolithal:	Argyllal:	5	Submerse Makrophyten:	10	CPOM:
Mikrolithal:	Technolithal 1:	5	Emerse Makrophyten:	5	FPOM:
Akal:	Technolithal 2:		Lebende Teile terr. Pflanzen:	5	Debris:
Habitatindex alt:	6,06	Habitatindex neu:	6,06

aufwärts

abwärts

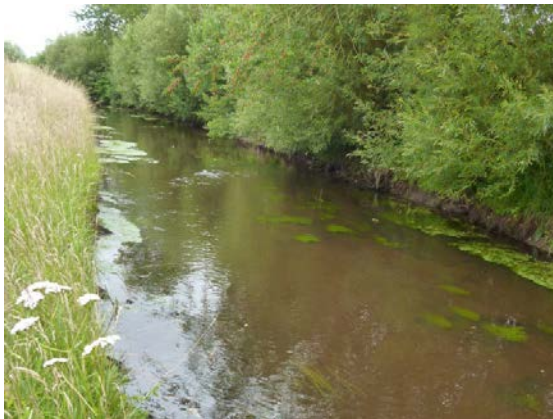
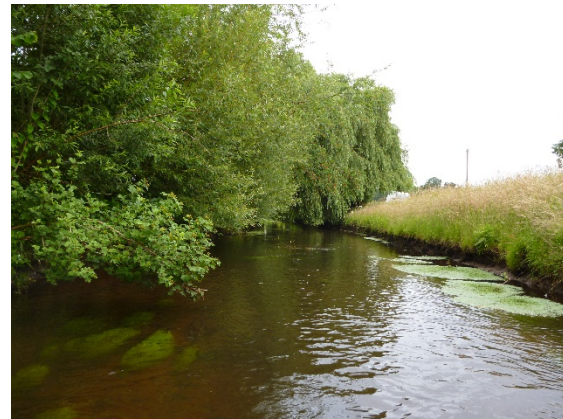
Megalithal:	Psammal/ Psammopelal: 60	Algen:	Xylal: 1
Makrolithal: 10	Argyllal:	Submerse Makrophyten: 25	CPOM: 1
Mikrolithal:	Technolithal 1:	Emerse Makrophyten:	FPOM:
Akal:	Technolithal 2:	Lebende Teile terr. Pflanzen: 1	Debris:
Habitatindex: 4,11

aufwärts

abwärts

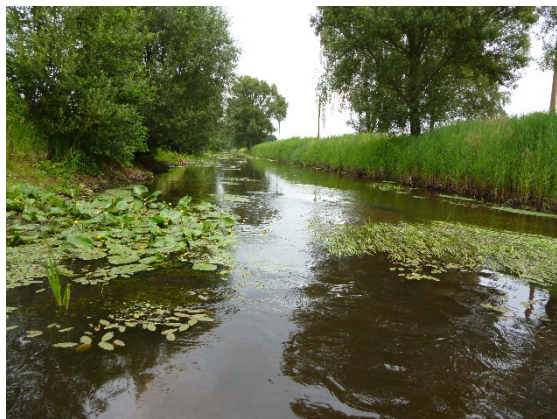
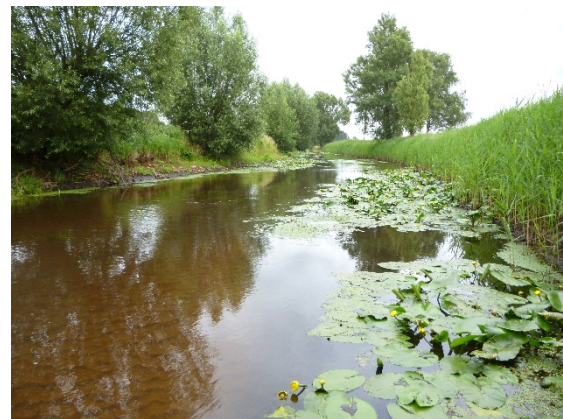
Megalithal:	Psammal/ Psammopelal: 60	Algen:	Xylal: 1
Makrolithal:	Argyllal:	Submerse Makrophyten: 20	CPOM:
Mesolithal: 1	Technolithal 1:	Emerse Makrophyten: 15	FPOM:
Mikrolithal:	Technolithal 2:	Lebende Teile terr. Pflanzen:	Debris:
Akal:			
Habitatindex: 5,67

aufwärts

abwärts

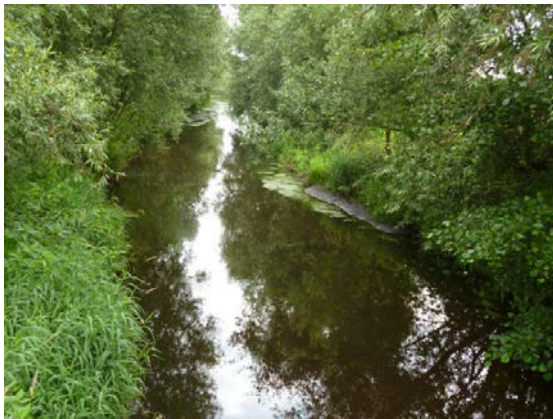
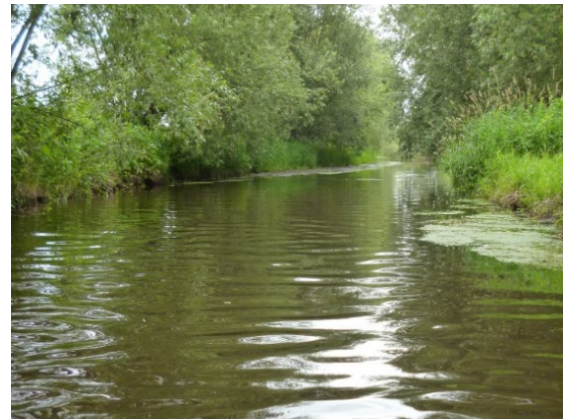
Megalithal:	Psammal/	60	Algen:	Xylal:	5
Makrolithal:	Psammopelal:				
Mesolithal:	Argyllal:		Submerse Makrophyten:	25	CPOM:
Mikrolithal:	Technolithal 1:		Emerse Makrophyten:	5	FPOM:
Akal:	Technolithal 2:		Lebende Teile terr. Pflanzen:	5	Debris:
Habitatindex:	4,44

aufwärts

abwärts

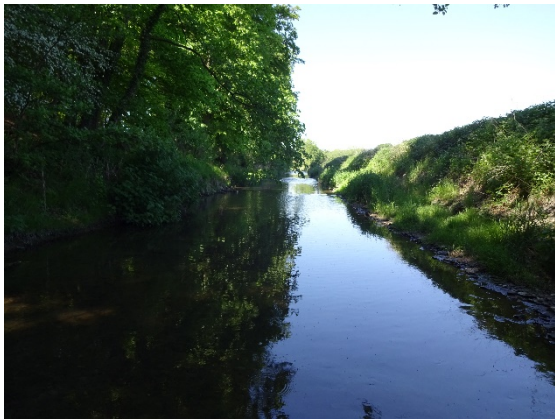
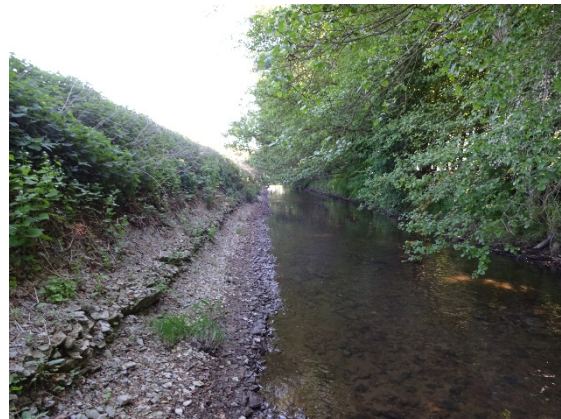
Megalithal:	5	Psammal/		Algen:		Xylal:	1
Makrolithal:	1	Psammopelal:	5				
Mesolithal:	65	Argyllal:		Submerse Makrophyten:		CPOM:	
Mikrolithal:	20	Technolithal 1:		Emerse Makrophyten:		FPOM:	
Akal:		Technolithal 2:		Lebende Teile terr. Pflanzen:	1	Debris:	
Habitatindex:	4,5

aufwärts

abwärts

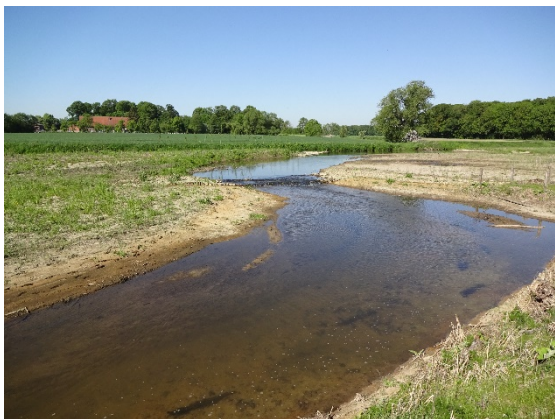
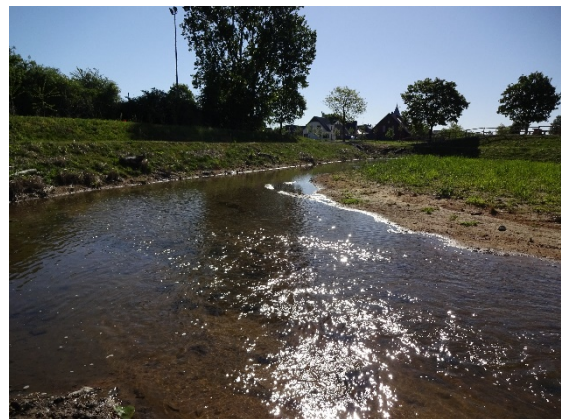
Megalithal:	Psammal/	Algen:	Xylal: 1
Makrolithal: 1	Psammopelal: 85		
Mesolithal: 10	Argyllal: 1	Submerse Makrophyten: 1	CPOM: 1
Mikrolithal: 1	Technolithal 1:	Emerse Makrophyten:	FPOM:
Akal:	Technolithal 2:	Lebende Teile terr. Pflanzen: 1	Debris:
Habitatindex alt: 5,39	Habitatindex neu:		Keine Angabe

aufwärts

abwärts

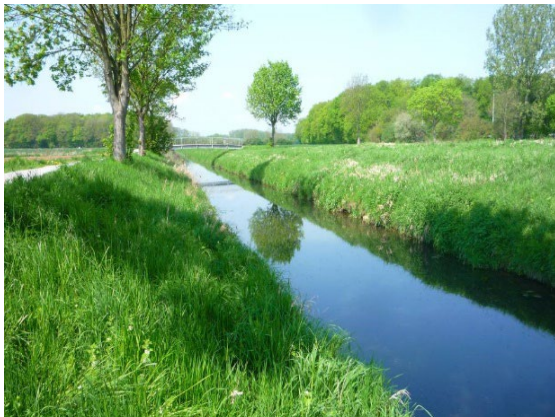
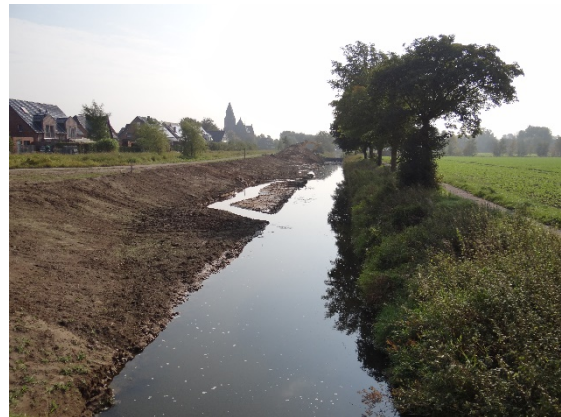
Megalithal:	Psammal/	35	Algen:	Xylal:	1
Makrolithal:	Psammopelal:				
Mesolithal:	Argyllal:	25	Submerse Makrophyten:	1	CPOM:
Mikrolithal:	Technolithal 1:	35	Emerse Makrophyten:		FPOM:
Akal:	Technolithal 2:		Lebende Teile terr. Pflanzen:		Debris:
Habitatindex alt	4,89	Habitatindex neu:		Keine Angabe

Aufwärts (ELWAS-WEB vor Renaturierung)

Abwärts während Renaturierung–vor Fertigstellung 2018

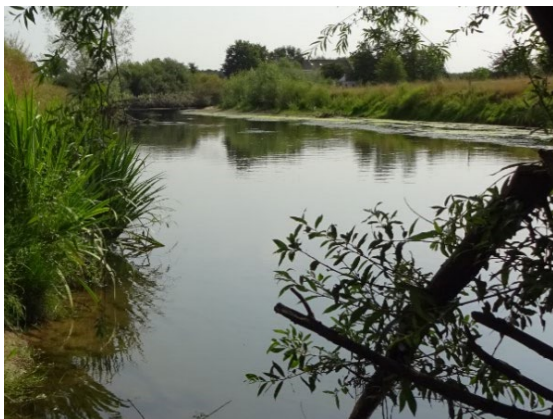
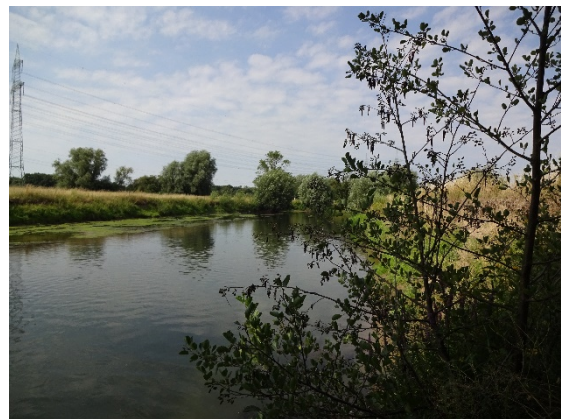
Megalithal:	Psammal/	Algen: 10	Xylal: 1
Makrolithal:	Psammopelal: 35		
Mesolithal:	Argyllal:	Submerse Makrophyten: 25	CPOM:
Mikrolithal:	Technolithal 1: 1	Emerse Makrophyten:	FPOM:
Akal:	Technolithal 2:	Lebende Teile terr. Pflanzen: 25	Debris:
Habitatindex:	Keine Angabe

aufwärts

abwärts

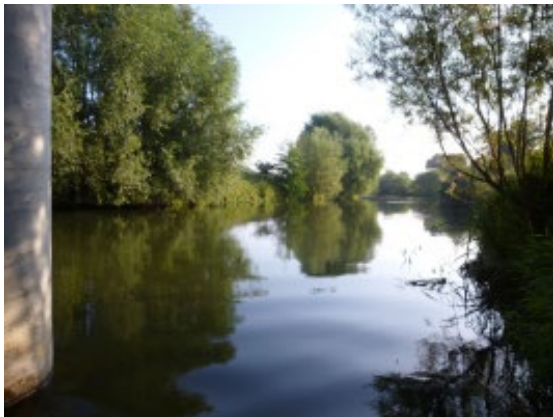
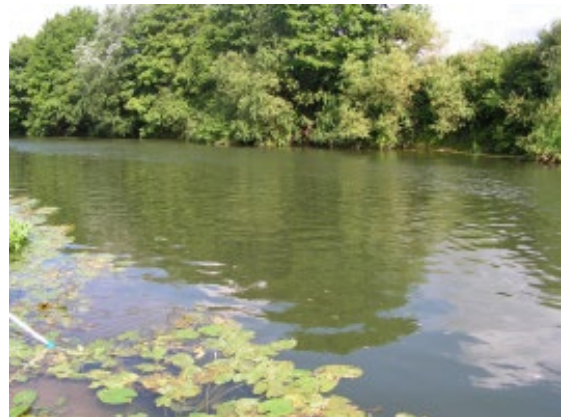
Megalithal:	Psammal/ Psammopelal: 55	Algen:	Xylal: 5
Makrolithal: 5	Argyllal:	Submerse Makrophyten: 30	CPOM:
Mesolithal:	Technolithal 1:	Emerse Makrophyten:	FPOM:
Mikrolithal:	Technolithal 2:	Lebende Teile terr. Pflanzen: 5	Debris:
Akal:	Keine Angabe		
Habitatindex:	Keine Angabe

aufwärts

abwärts

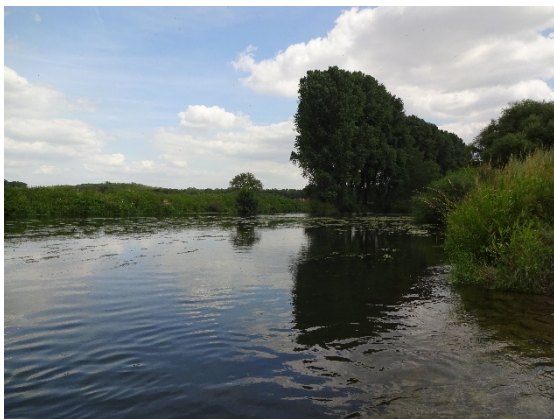
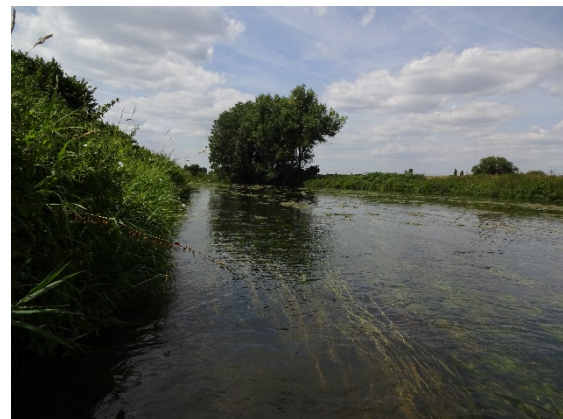
Megalithal:	Psammal/		Algen:	10	Xylal:	
Makrolithal:	Psammopelal:	10				
Mesolithal:	Argyllal:		Submerse Makrophyten:	35	CPOM:	
Mikrolithal:	Technolithal 1:	35	Emerse Makrophyten:	1	FPOM:	1
Akal:	Technolithal 2:		Lebende Teile terr. Pflanzen:	5	Debris:	
Habitatindex:	Keine Angabe

aufwärts

abwärts

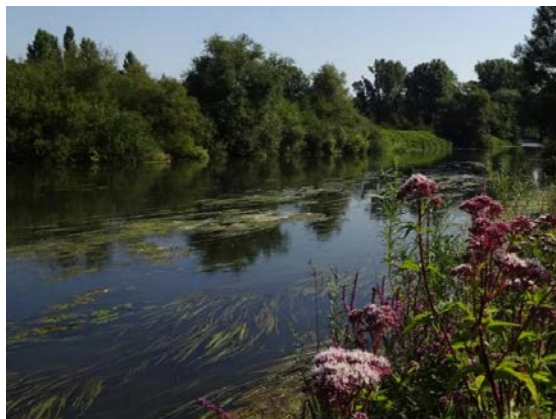
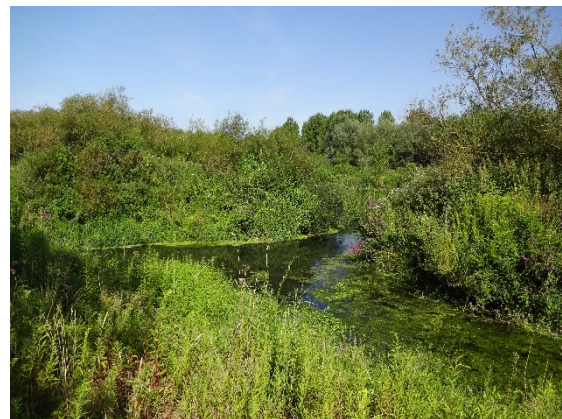
Megalithal: 5	Psammal/ Psammopelal: 15	Algen: 20	Xylal:
Makrolithal:	Argyllal: 15	Submerse Makrophyten: 35	CPOM:
Mesolithal:	Technolithal 1: 1	Emerse Makrophyten: 5	FPOM:
Mikrolithal:	Technolithal 2:	Lebende Teile terr. Pflanzen:	Debris:
Akal:	Keine Angabe		
Habitatindex:	Keine Angabe

aufwärts

abwärts

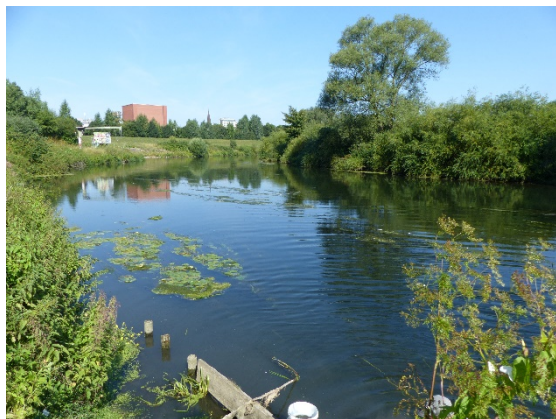
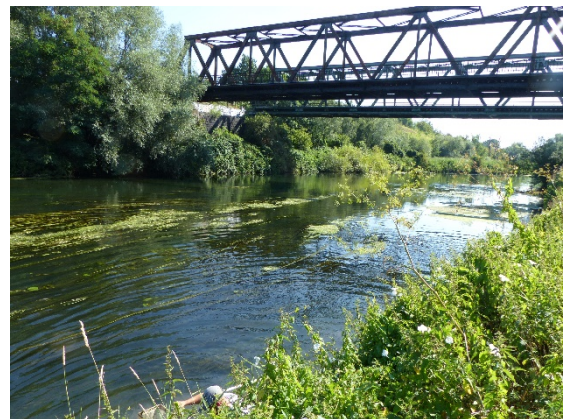
Megalithal:	Psammal/	Algen:	35	Xylal:	1
Makrolithal:	Psammopelal: 30				
Mesolithal:	Argyllal:	Submerse Makrophyten:	25	CPOM:	5
Mikrolithal:	Technolithal 1:	Emerse Makrophyten:	1	FPOM:	
Akal:	Technolithal 2:	Lebende Teile terr. Pflanzen:		Debris:	
Habitatindex:	Keine Angabe

aufwärts

abwärts

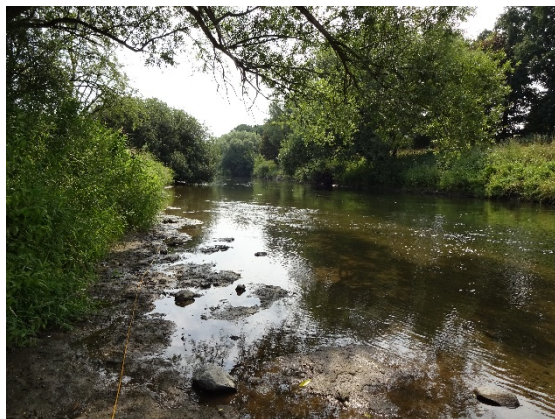
Megalithal:	Psammal/	Algen:	Xylal:	1
Makrolithal:	Psammopelal: 10			
Mesolithal:	Argyllal: 80	Submerse Makrophyten: 1	CPOM:	
Mikrolithal:	Technolithal 1:	Emerse Makrophyten: 5	FPOM:	
Akal:	Technolithal 2:	Lebende Teile terr. Pflanzen: 1	Debris:	
Habitatindex: 4,61

aufwärts

- Gewässerverlauf gestreckt
- Ufergehölze vorhanden, vollsonnige Lage
- Umland: landwirtschaftliche Flächen
- Sohlsubstrate: Lehm (Mergelplatten), Sand und emerse Makrophyten
- Sekundäre Substrate: phytale Substrate und Xylal
- Sohle und Ufer unbefestigt, jedoch wenig lockeres Substrat, Fließgeschwindigkeit gering; Große Unterschiede in der Tiefe: am Ufer fester Mergel, sehr flach, zur Mitte hin Abbruchkanten mit sehr tiefen Bereichen
- Habitatindex: 4,61, Klasse 5 „stark verändert“

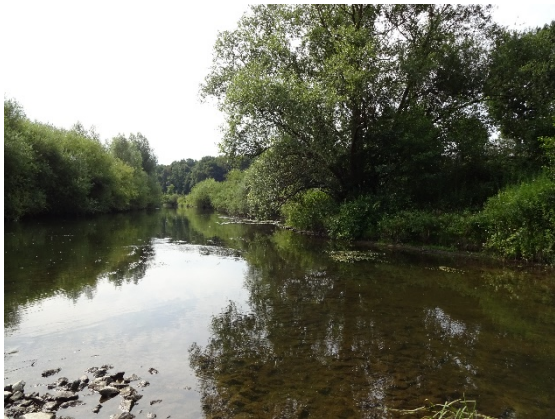
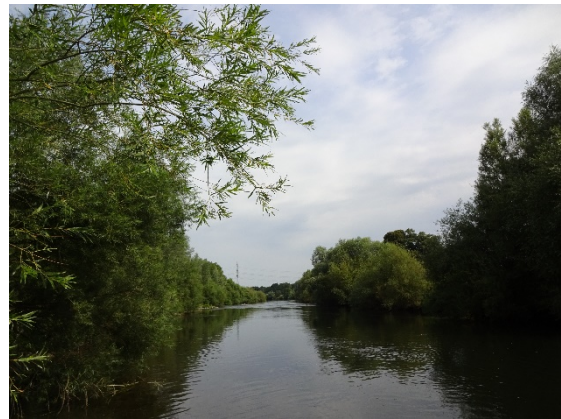
Megalithal:	Psammal/	Algen:	1	Xylal:	1
Makrolithal: 10	Psammopelal: 30				
Mesolithal: 15	Argyllal:	Submerse Makrophyten:	30	CPOM:	
Mikrolithal:	Technolithal 1:	Emerse Makrophyten:		FPOM:	
Akal: 10	Technolithal 2:	Lebende Teile terr. Pflanzen:	1	Debris:	
Habitatindex: 4,06

aufwärts

abwärts

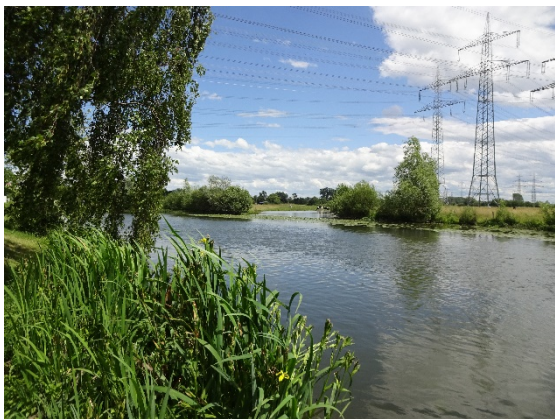
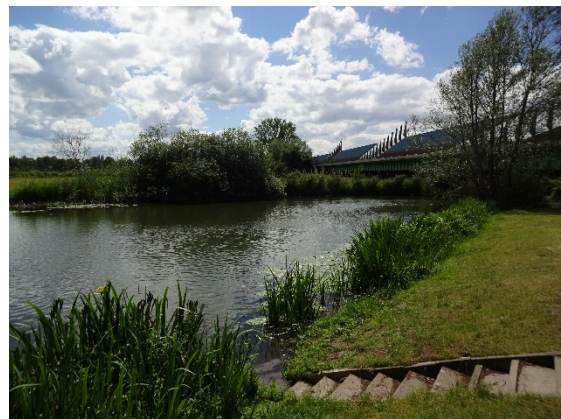
Megalithal:	Psammal/	Algen:	Xylal:	1
Makrolithal:	Psammopelal: 1			
Mesolithal:	Argyllal:	Submerse Makrophyten: 45	CPOM:	
Mikrolithal:	Technolithal 1: 15	Emerse Makrophyten: 25	FPOM:	5
Akal:	Technolithal 2:	Lebende Teile terr. Pflanzen: 5	Debris:	
Habitatindex:	Keine Angabe

aufwärts

abwärts

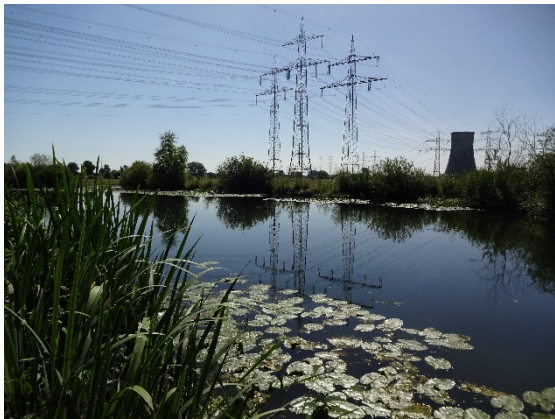
Megalithal:	Psammal/ Psammopelal: 5	Algen:	Xylal:
Makrolithal:	Argyllal:	Submerse Makrophyten: 60	CPOM:
Mesolithal:	Technolithal 1: 5	Emerse Makrophyten: 25	FPOM: 5
Mikrolithal:	Technolithal 2:	Lebende Teile terr. Pflanzen:	Debris:
Akal:	Keine Angabe		
Habitatindex:

aufwärts

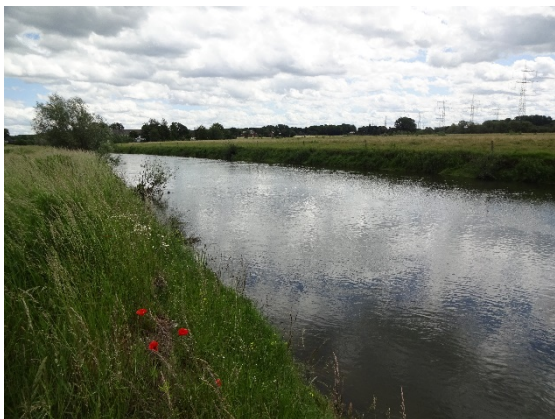
aufwärts

- Maßnahme 2010 fertig gestellt: Uferbefestigung auf der rechten Seite entfernt
- Gewässerverlauf leicht geschwungen
- Vereinzelt Bäume, sonst keine Ufergehölze, Lage vollsonnig
- Umland: landwirtschaftliche Flächen
- Sohlsubstrat: Sand und Wasserpflanzen
- Sekundärsubstrate: Wurzeln und Xylal
- Ufer unbefestigt, hohe Abbruchkanten vorhanden, tief eingeschnittenes Profil

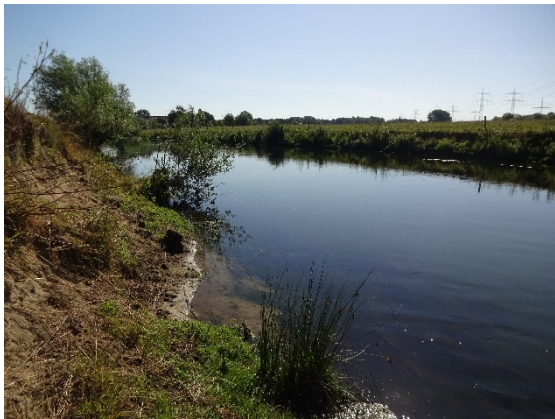
aufwärts

- Maßnahme 2010 fertig gestellt: Uferbefestigung auf der rechten Seite entfernt
- Gewässerverlauf leicht geschwungen
- Vereinzelt Bäume, sonst keine Ufergehölze, Lage vollsonnig
- Umland: landwirtschaftliche Flächen
- Sohlsubstrat: Sand und Wasserpflanzen, höherer Anteil Algen als im Juni
- Sekundärsubstrate: Wurzeln und Xylal
- Ufer unbefestigt, hohe Abbruchkanten vorhanden, tief eingeschnittenes Profil

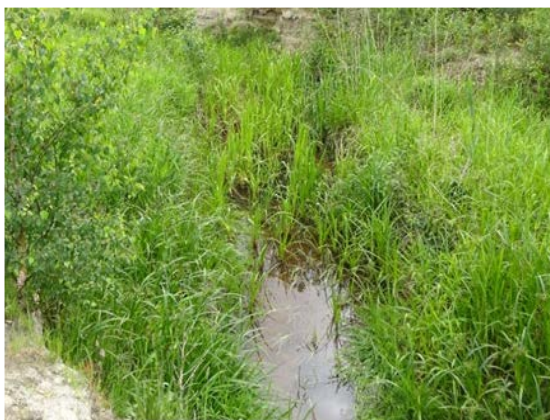
aufwärts

- Maßnahme 2013 fertig gestellt: Neutrassierung mit Laufverlängerung, Einbau von Totholz
- Gewässerverlauf leicht geschwungen
- Ufergehölze teilweise vorhanden
- Umland: Landwirtschaftliche Flächen
- Sohlsubstrate: Sand und phytale Substrate
- Sekundäre Substrate: Xylal, C- und FPOM, Algen
- Sohle und Ufer unbefestigt, hohe Abbruchkanten, Variationen in Breite und Tiefe, träge fließend; Faulschlamm vorhanden
- Habitatindex: 2011-2013: 5,0, Klasse 5 „stark verändert“; 2017: 3,7, Klasse 3 „mäßig verändert“
