## Wurzeleinwuchs in Abwasserleitungen und Kanäle „ergänzende Feldversuche“

- Endbericht -  
(Aktenzeichen: IV - 9 – 041 105 280)

Ministerium für Umwelt, Naturschutz, Landwirtschaft  
und Verbraucherschutz des Landes Nordrhein-  
Westfalen

IKT – Institut für Unterirdische Infrastruktur  
Exterbruch 1  
45886 Gelsenkirchen  
[www.ikt.de](http://www.ikt.de)

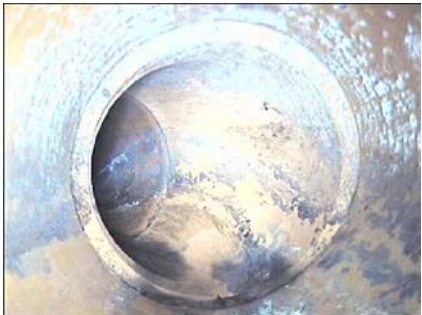
Stationierung [m]	Spezifikation	Foto/Bemerkung
0,2	Abzweig links	k. A.
0,9	Bogen unten	k. A.
2,4	Bogen links	k. A.
6,4	Abzweig links	k. A.
10,0	Bogen links (15° bis 30°)	k. A.
11,0	Bogen links, Muffe leicht auseinander, Ende Inspektion, kein Weiterkommen

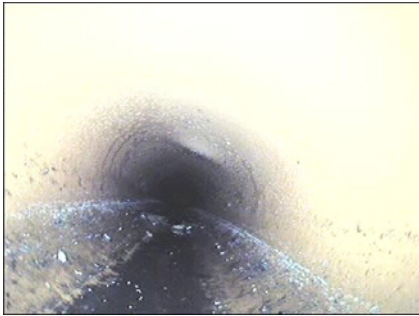
Stationierung [m]	Spezifikation	Foto/Bemerkung
6,6	Ausbeulung im Scheitelbereich

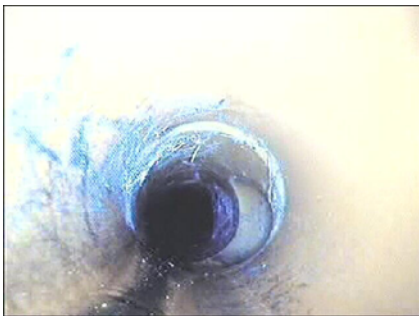
8,5	Abzweig rechts, Spinnenweben im Verbindungsbereich

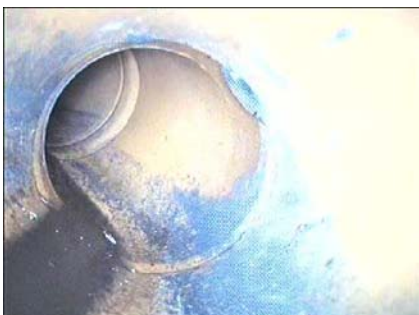
10,4	Muffe Rollring im Scheitelbereich rechts sichtbar

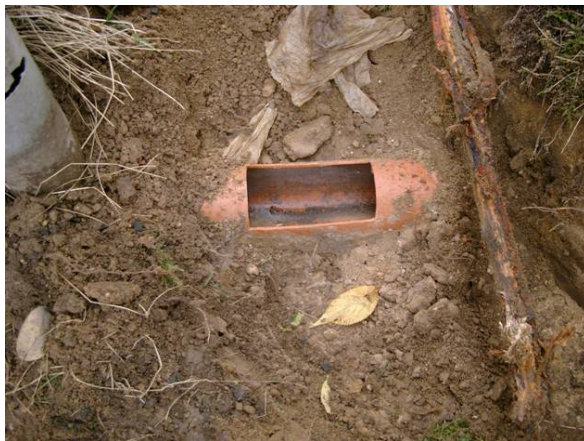
A

Die Aufgrabung im Bereich des Regenfallrohrs zeigte eine gleichmäßige Bewurzelung des Bodens und des Leitungsgrabens (Abb. 24 A, B).

**Abb. 24:** Untersuchungsstelle A: **A** Wurzeln des Kirschbaums im oberflächennahen Bereich direkt an der Leitung am Regenfallrohr **B** Feineres Wurzelwerk an derselben Stelle.

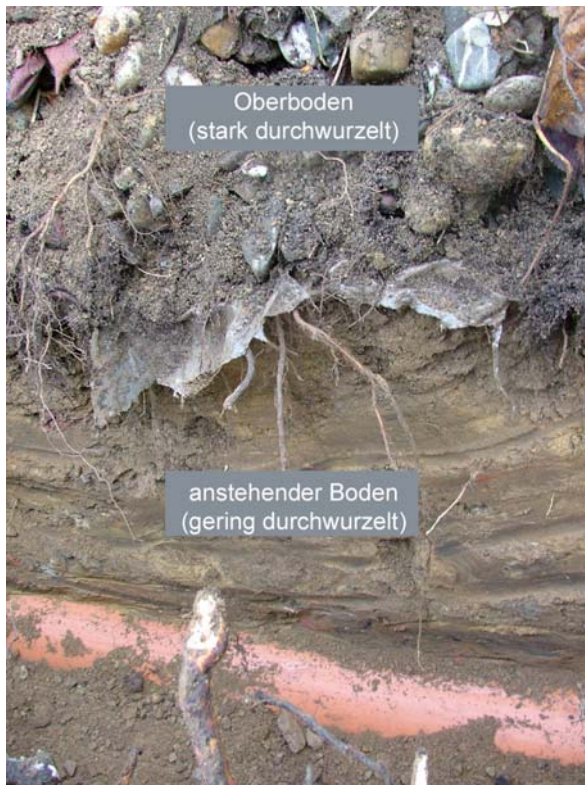
A

Bei der Aufgrabung trat zunächst eine massiv durchwurzelte, etwa 0,3 m starke Schicht aus Gartensubstrat zutage. Der darunter liegende anstehende Boden ist nur gering durchwurzelt (Abb. 25 A). Darüber hinaus fiel eine Wurzel mit einem Durchmesser von 30 mm auf, die zunächst oberflächennah verläuft und dann in den Leitungsgraben einwächst. Sie liegt der äußeren Rohrwandung direkt an und hat sich ihrer Form zum Teil angepasst (Abb. 25 B). Ein Einwuchs fand jedoch an keiner Rohrverbindung statt.

**Abb. 25:** Untersuchungsstelle B **A** Der anstehende Boden weist eine geringere Durchwurzelung als der Oberboden auf. **B** Wurzelverlauf an der Oberfläche der Entwässerungsleitung. Die Wurzeln haben sich im Verlauf ihres Dickenwachstums der Form der Außenwandung angepasst (Markierung stellt den Umfang der ursprünglichen Leitung dar).

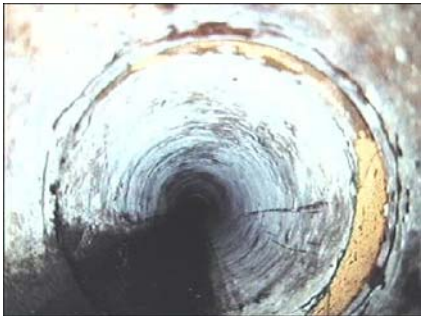
Stationierung [m]	Spezifikation	Foto/Bemerkung
0,5	Nicht fachgerecht ausgeführte Verbindung

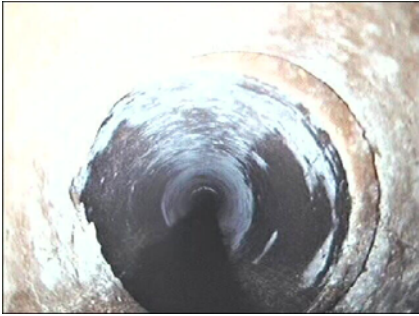
Stationierung [m]	Spezifikation	Foto/Bemerkung
0,7	Nicht fachgerecht ausgeführte Verbindung

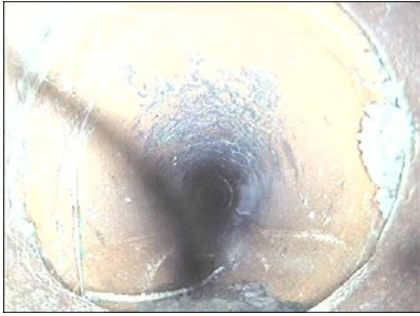
Stationierung [m]	Spezifikation	Foto/Bemerkung
2,0	Bogen links, Übergang auf Guss	k. A.
2,5	T-Stück (Bogen nach links, Abzweig von rechts), Übergang auf Steinzeug	k. A.
3,7	Einragende Dichtmasse

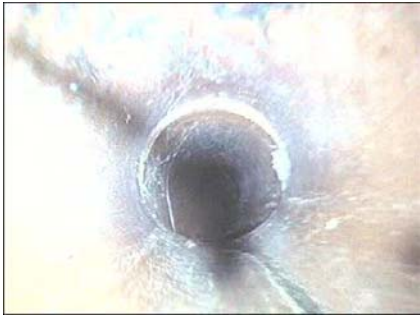
4,6	Muffenversatz, einragende Dichtmasse

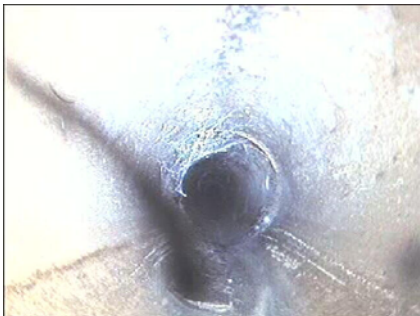
6,6	Einragendes Material, Wurzeln bzw. Spinnenweben

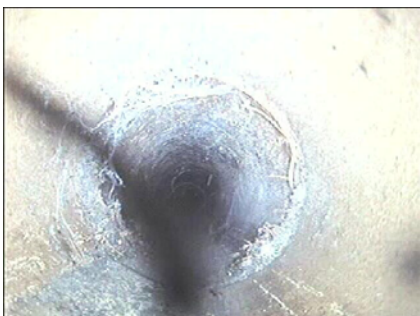
8,6	Einragendes Material, Wurzeln bzw. Spinnenweben

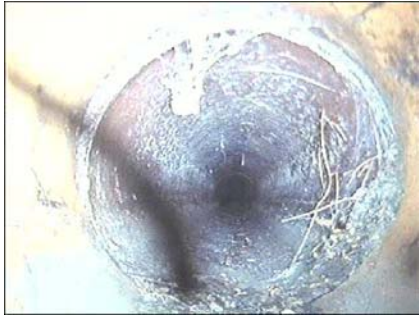
Stationierung [m]	Spezifikation	Foto/Bemerkung
9,6	Muffenversatz, einragendes Material, Wurzeln bzw. Spinnenweben

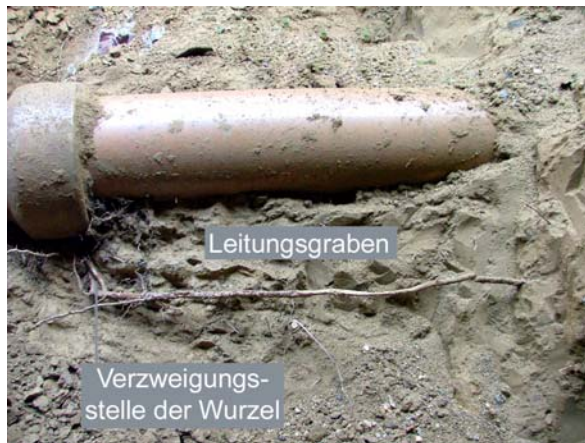
A

Hier wurden der Bereich des Zulaufs aus PVC-U und Gussstahl sowie ein Abschnitt der Steinzeugleitung aufgegraben. Im anstehenden Boden tritt nur geringer Wurzelwuchs auf. Im Leitungsgraben wachsen einige Wurzeln verschiedenen Alters parallel zur Leitung. So wächst eine 15 mm starke Wurzel in einem Abstand von 0,1 m neben dem Rohr entlang, bis sie im Bereich einer Rohrverbindung zur Leitung hin abknickt und sich im Sohlbereich unterhalb der Muffe zu einem massiven Wurzelpolster verzweigt. Der Ringspalt der Rohrverbindung ist fast vollständig von Erdreich und Wurzeln ausgefüllt, es ist jedoch keine Wurzel in den Leitungsquerschnitt eingewachsen (Abb. 33 A, B, C).

**Abb. 33:** Ausbreitung der Wurzeln im Bereich der Untersuchungsstelle B. **A** Eine Wurzel wächst in 0,1 m Abstand parallel zur Leitung und verzweigt sich unter der Rohrverbindung. **B** Geöffnete Rohrverbindung: Im Ringspalt hat sich ein Wurzelpolster gebildet. **C** Nach Ausbau der Leitung: Die seitlich neben dem Rohr liegende Wurzel verzweigt sich unterhalb der Rohrverbindung zu einem Wurzelpolster.

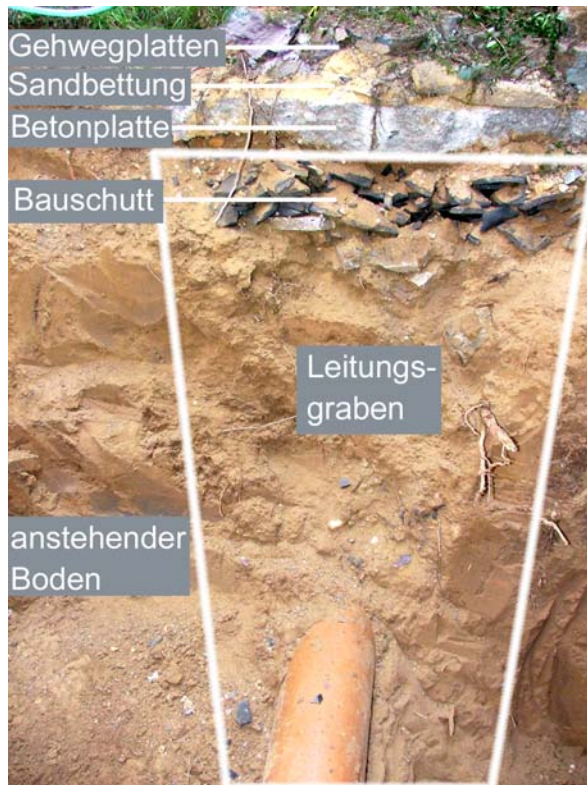
A

**Abb. 34:** Untersuchungsstelle C. **A** Bodenprofil: Der locker verfüllte Leitungsgraben ist von einer Betonplatte und einem in Sand gebettetem Gehweg aus Natursteinplatten bedeckt. **B** An der Grenze zwischen Bettung und Mutterboden wachsen zahlreiche Wurzeln.

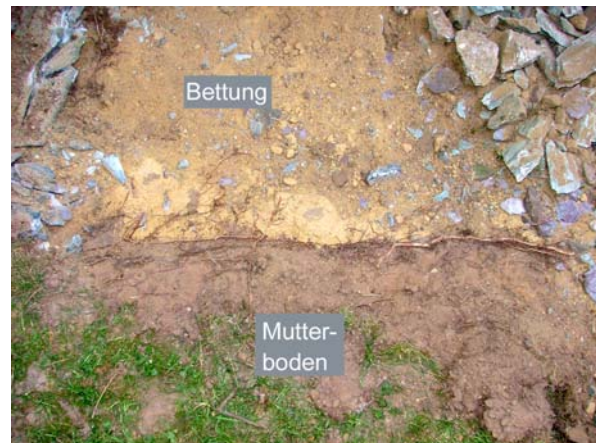
B

Am oberen Leitungsverlauf wurde ein weiterer Abschnitt der Steinzeugleitung aufgedigelt. Der obere Bodenbereich an dieser Stelle, d.h. die sandige Bettung der Gehwegsplatten ist von feinen, stark verzweigten Wurzeln durchzogen. Besonders an der Grenze zwischen Gehwegsbettung und Mutterboden wachsen zahlreiche Wurzeln, die dem Verlauf des Materialübergangs folgen. (Abb. 34 B)

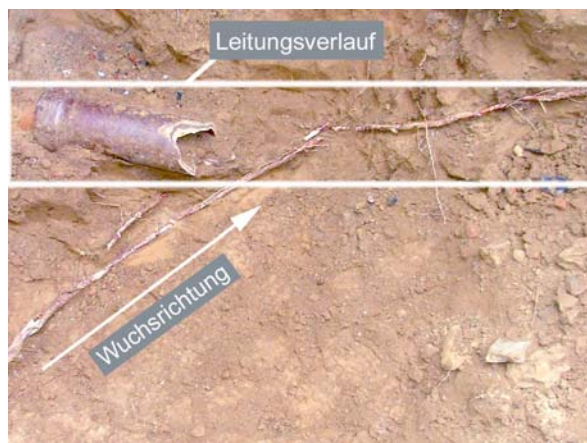
A

Im Leitungsgraben wächst eine 20 mm starke Wurzel parallel zur Leitung. Die Wurzel trifft diagonal auf den Leitungsgraben, ändert ihre Wuchsrichtung und wächst in ihrem weiteren Verlauf parallel zur Leitung (Abb. 35 A). Im Zwickelbereich der Leitung hat sich ein massives Wurzelgeflecht ausgebildet (Abb. 35 B).

**Abb. 35:** Untersuchungsstelle C, Leitungsgraben. **A** Eine Wurzel ( $\varnothing$  20 mm) trifft diagonal auf den Leitungsgraben, ändert ihre Wuchsrichtung und folgt dem Leitungsverlauf. (Die Wurzel wurde bei der Aufgrabung durchtrennt, die Lage ist unverändert.) **B** Im Zwickelbereich der Leitung hat sich ein kräftiges Wurzelgeflecht ausgebildet.

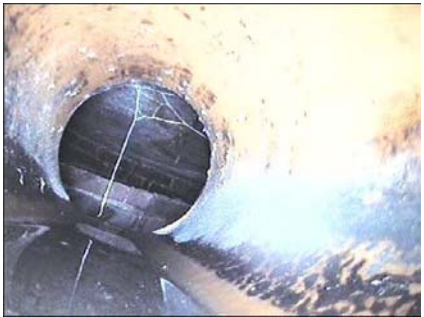
Während der TV-Inspektion der KG-Leitung in Richtung Dreikammergrube wurden keine wesentlichen Schäden oder Wurzeleinwuchs festgestellt. Ab der Station 4,6 m wurde Wasser im Rohr festgestellt. Evtl. ist dies ein Hinweis auf einen Unterbogen. (vgl. Tabelle 9)

Stationierung [m]	Spezifikation	Foto/Bemerkung
1,0	Abzweig rechts	k. A.
4,6	Wasser im Rohr	evtl. Unterbogen
7,0	Ende Inspektion, KKA erreicht

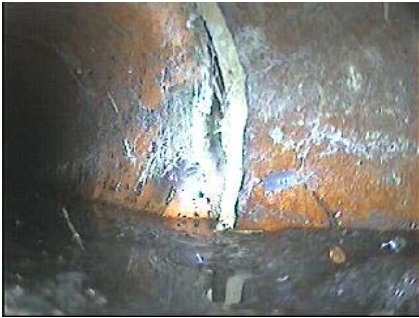
Stationierung[m]	Spezifikation	Foto/Bemerkung
1,1	Abzweig links	k. A.
2,0	Materialwechsel, KG auf Steinzeug	k. A.
3,0	Materialwechsel, Steinzeug auf KG Wurzeleinwuchs im rechten Muffenbereich

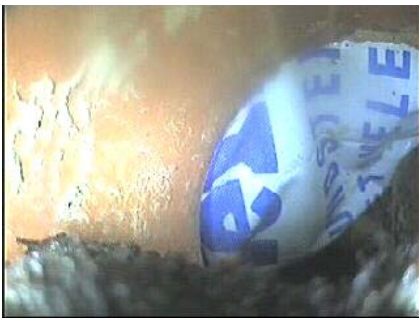
4,0 - 4,20	Materialwechsel KG auf Steinzeug., fehlende Scherbe, Plastik im Bereich der fehlenden Scherbe

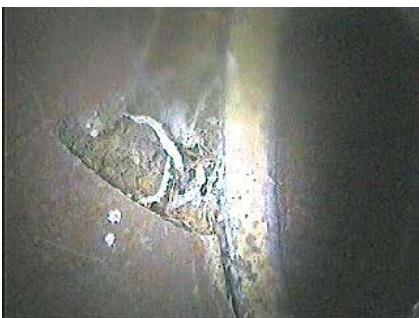
5,0	Fehlende Scherbe im Scheitelbereich, Wurzeleinwuchs

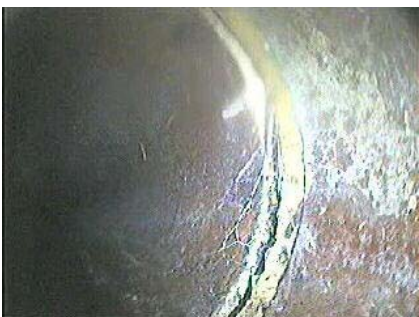
6,5	Evtl. Wurzeleinwuchs rechte Seite

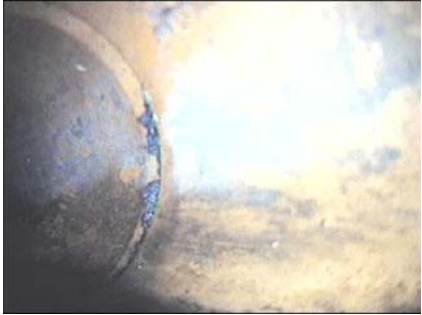
Stationierung [m]	Spezifikation	Foto/Bemerkung
1,1	Bogen links, einragende Dichtmasse im Muffenbereich

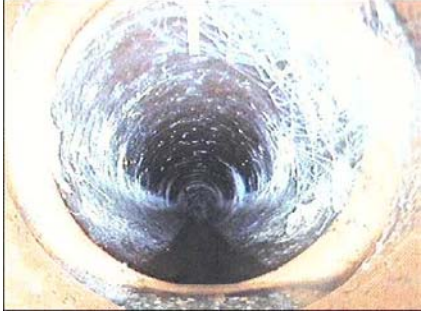
1,7	Abzweig links,	Wahrscheinlich Zulauf Regenwasser
6,5	Abzweig links	Wahrscheinlich Zulauf vorderes Haus
9,1	Abzweig links	k. A.
9,9	Muffenversatz, Übergang auf Stzg., leichter Wurzeleinwuchs

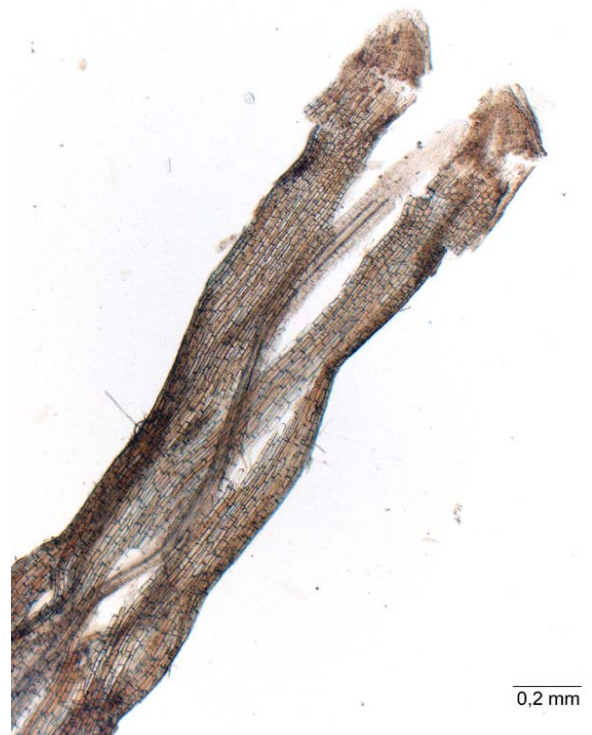
**Abb. 50:** Quetschpräparate von Wurzelspitzen der Versuchspflanzen. Nach Einwirkung des Detergens in unterschiedlichen Verdünnungen. **A** Kontrolle, ohne Sodasil; **B** Sodasil 1:250 verd.; **C** Sodasil 1:100 verd.; **D** Sodasil 1:50 verd.

Die Auswertung der Proben ergab folgendes Bild. Die Wurzeln der Kontrollpflanzen sind vollständig intakt. Der Gewebeverband bleibt als Ganzes bestehen, in Folge der Probenaufbereitung ist der Wurzelkörper lokal der Länge nach aufgerissen.

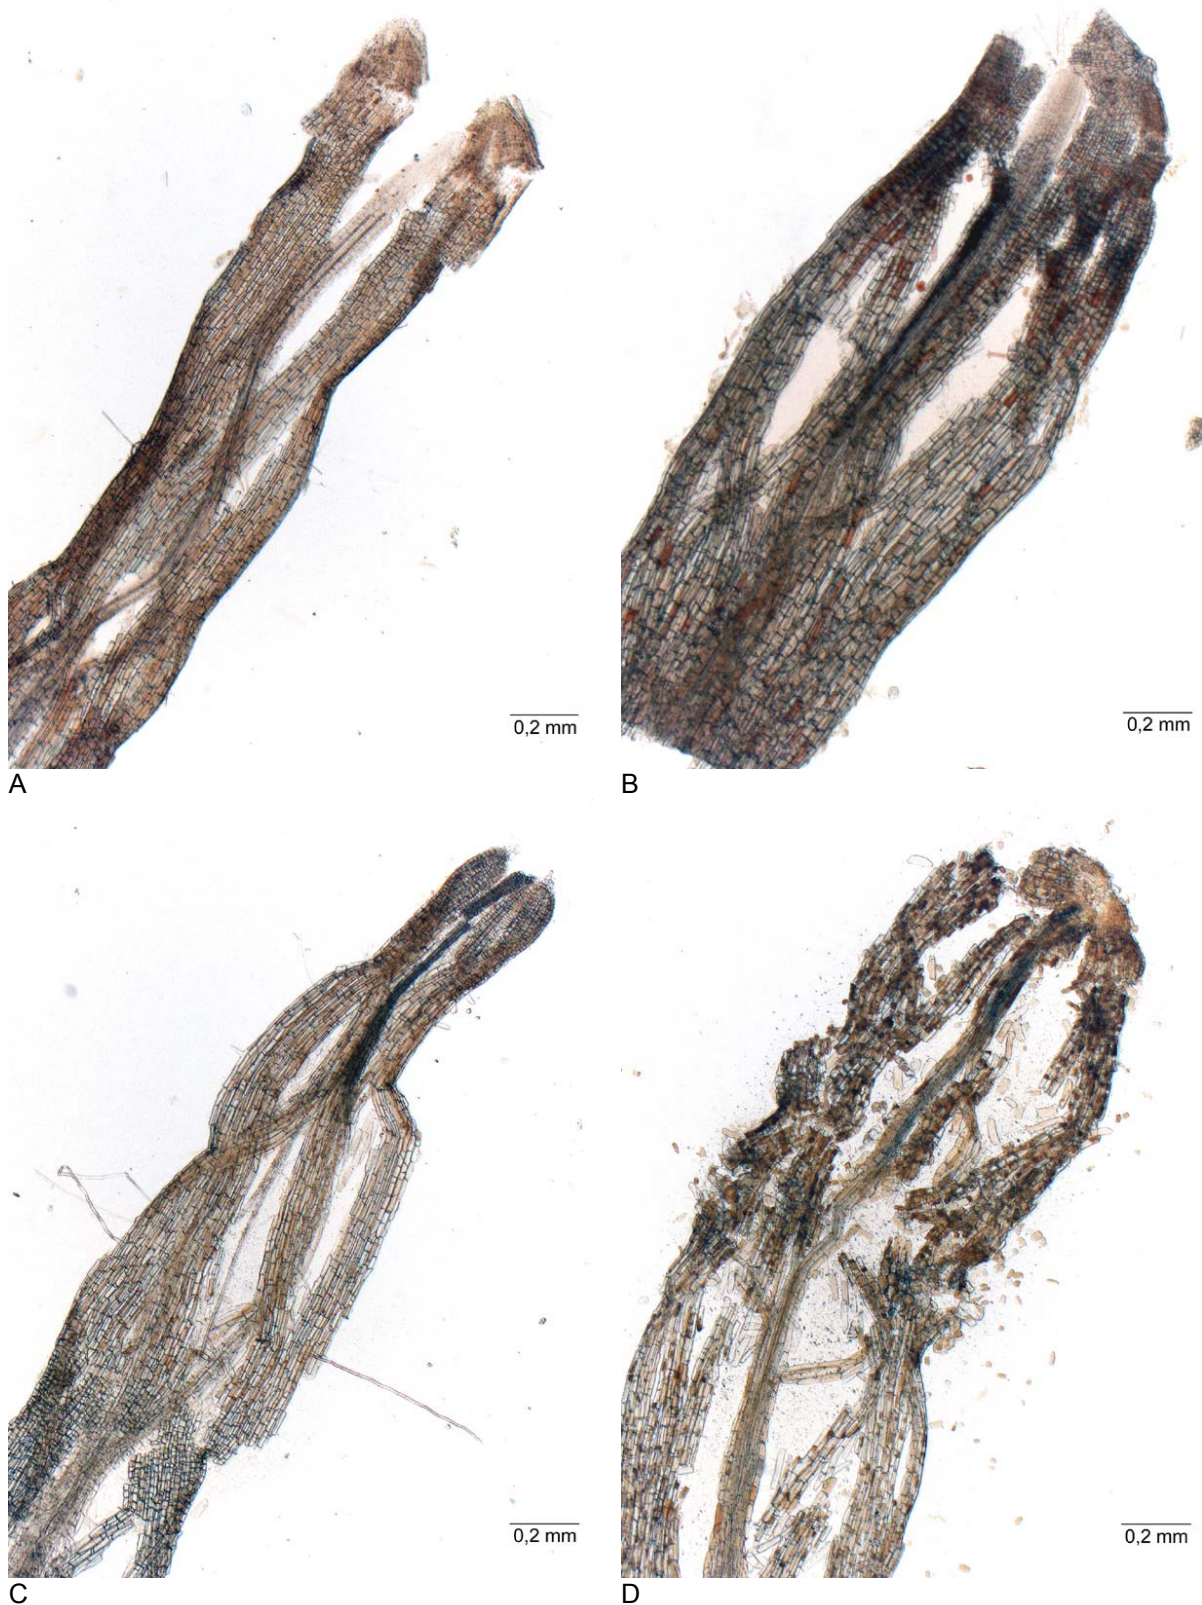
**Abb. 51:** Quetschpräparate von Wurzelspitzen der Versuchspflanzen. Nach der Einwirkung des Detergens in unterschiedlichen Verdünnungen. **A** Sodosil 1:25 verd.; **B** Sodosil 1:10 verd.; **C** Sodosil 1:5 verd.; **D** Sodosil 1:2,5 verd.

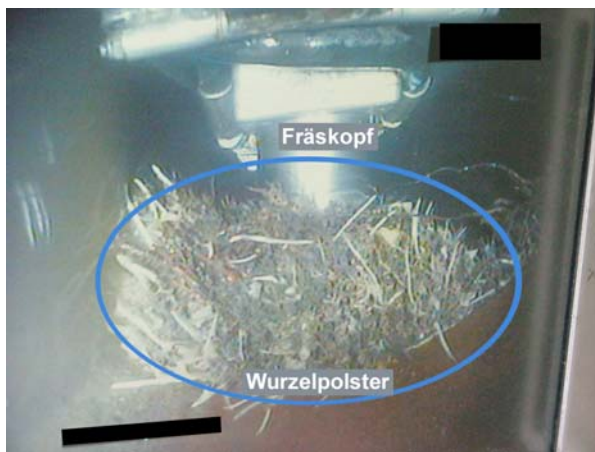
Abb. 60: Ausfräsen eines Wurzelpolsters unter Kamerabeobachtung im Bereich einer Muffe. Online-Bild der Kamera (vgl. Abb. 59)

Für die Fräsarbeiten in leicht-zugänglichen Bereichen, wie z.B. Rohrverbindungen des Hauptkanals, wurde ein scheibenförmiger, flacher Fräskopf verwendet (vgl. Abb. 59 und Abb. 60). Dieses Werkzeug erlaubt es, eingewachsene Wurzeln großflächig zu entfernen. Für die Arbeiten in den Einmündungsbereichen wurde jeweils ein Fräskopf mit einer Verlängerung verwendet. Dieses Gerät besitzt im Vergleich zum vorher beschriebenen, flachen Fräskopf eine größere Reichweite (Abb. 61). Mit seiner Hilfe ist es möglich, ansonsten schlechter erreichbare Wurzelpolster zu entfernen.

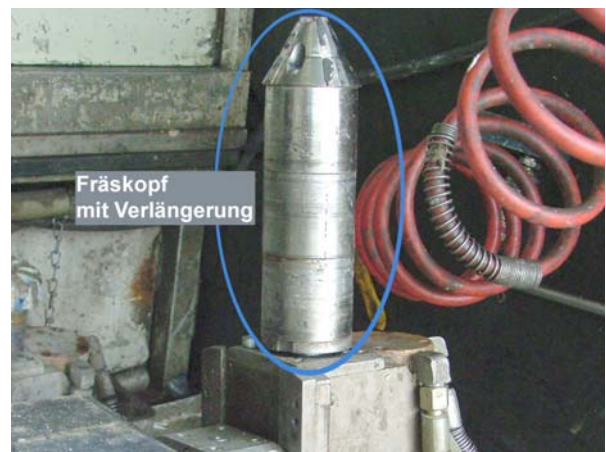
Abb. 61: Zur Entfernung von Wurzelpolstern im Einmündungsbereich der Anschlussleitungen (Abzweige) wurde ein Fräskopf mit einer Verlängerung eingesetzt.

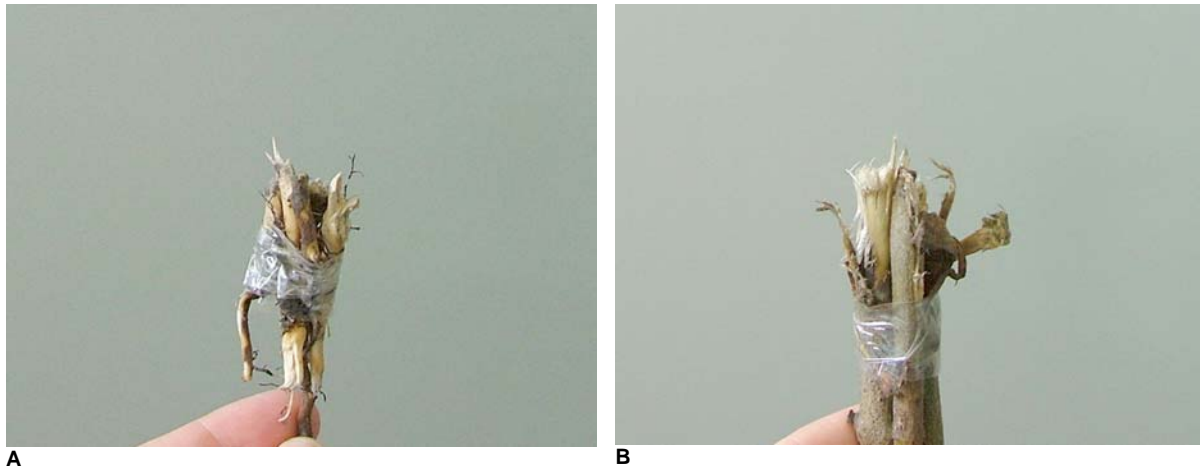
**Abb. 64:** Ergebnisse der Versuche zur mechanischen Wurzelentfernung. **A** Pflanzenmaterial: Wurzeln, Werkzeug: Wurzelfräse mit Klingen **B** Pflanzenmaterial: Wurzeln, Werkzeug: Wurzelfräse mit Ketten.

Darüber hinaus ist als Resultat der mechanischen Wurzelentfernung festzuhalten, dass kein deutlich erkennbarer Zusammenhang zwischen der Struktur der verbleibenden Wurzelenden und dem eingesetzten Werkzeug besteht. Sowohl bei Verwendung der Wurzelfräse mit Ketten, als auch bei Verwendung der Wurzelfräse mit Klingen wird das Pflanzenmaterial stumpf abgetrennt.

Bei Verwendung von Wurzeln (vgl. Abb. 65 A und Abb. 64 A) und Sprossabschnitten (vgl. Abb. 65 B und Abb. 64 B) bleiben glatte Schnitte aus, sondern es verbleiben beim jeweiligen Einsatz beider Werkzeuge Schnittflächen mit einer vergleichsweise großen Oberfläche, die ein Eindringen von Keimen fördern können.

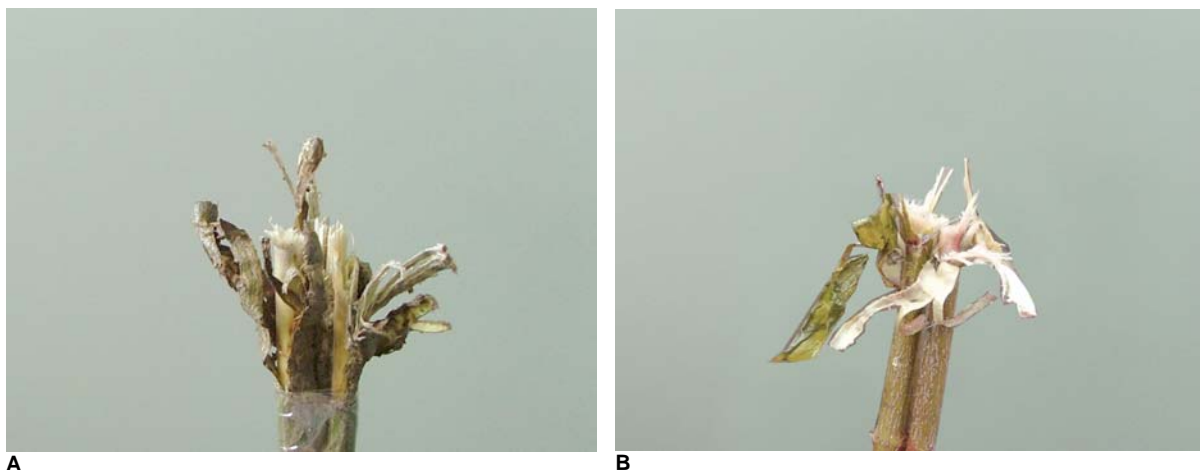
**Abb. 65:** Ergebnisse der Versuche zur mechanischen Wurzelentfernung. **A** Pflanzenmaterial: Spross, Werkzeug: Wurzelfräse mit Klingen **B** Pflanzenmaterial: Spross, Werkzeug: Wurzelfräse mit Ketten.
