Betriebs- und Sanierungsmaßnahmen bei Wurzelschäden in öffentlichen und privaten Abwasserleitungen und –kanälen - Inspektionen -

Gelsenkirchen, Juli 2007

Endbericht zum Forschungsvorhaben „Betriebs- und Sanierungsmaßnahmen bei Wurzelschäden in öffentlichen und privaten Abwasserleitungen und –kanälen“, Inspektion der Kanäle und Leitungen (AZ IV – 9 – 041 105 0270):

Pos. 1 Bestandsaufnahme und Inspektion der zu sanierenden öffentlichen und privaten Entwässerungsleitungen

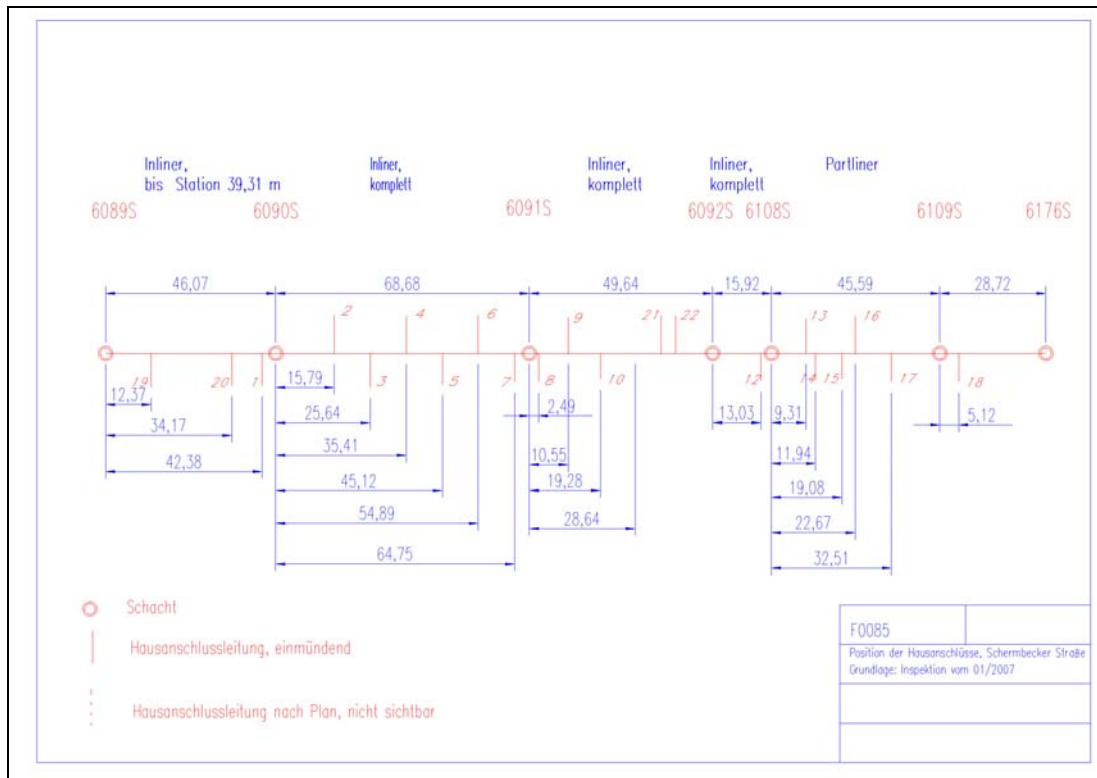
Abb. 32: Anzahl und Lage der Abzweige in den untersuchten Haltungen

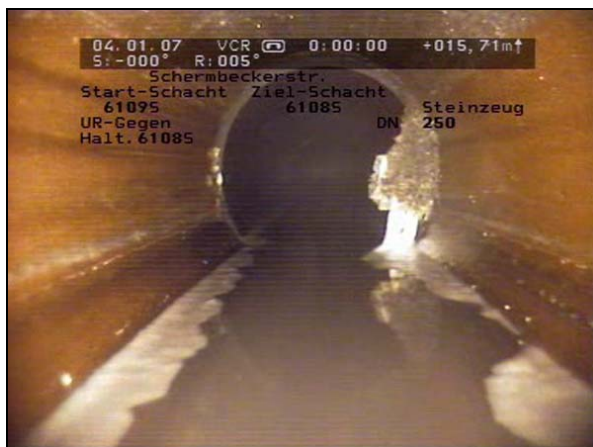
In den untersuchten **unsanierten Haltungen** waren zum Untersuchungszeitpunkt Wurzeln insbesondere durch die Rohrverbindungen und seitliche Zuläufe eingewachsen (vgl. Abb. 36 und Abb. 37). Aber auch durch Risse einwachsende Wurzeln wurden festgestellt.

Abb. 37: Wurzeinwuchs durch eine Rohrverbindung des Hauptkanals. Die Wurzeln haben ein Polster gebildet, das im Hauptkanal ein Abflusshindernis bildet. (Haltung 6109S - 61080S, 15,71 m).

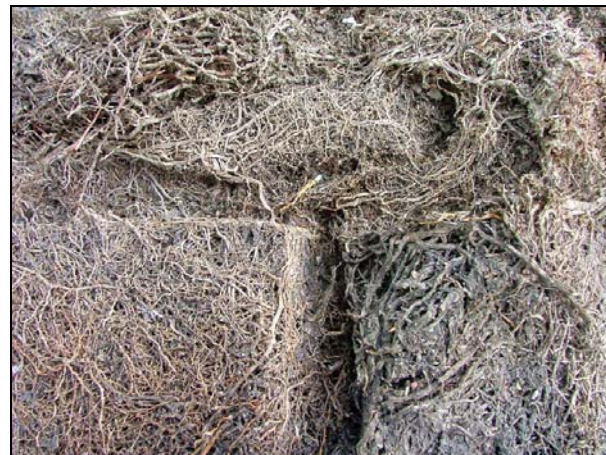
Der Erfolg der Fräsarbeiten konnte beispielhaft durch die Entnahme eines Wurzelpolsters aus einem Schacht dokumentiert werden. Zu erkennen waren sowohl fingerdicke Wurzel als auch davon abzweigenden Fein- und Feinstwurzeln, die ein dichtes Wurzelpolster bilden (vgl. Abb. 45 und Abb. 46)

Abb. 46: Detail des aus dem Kanal entfernten Wurzelpolsters.

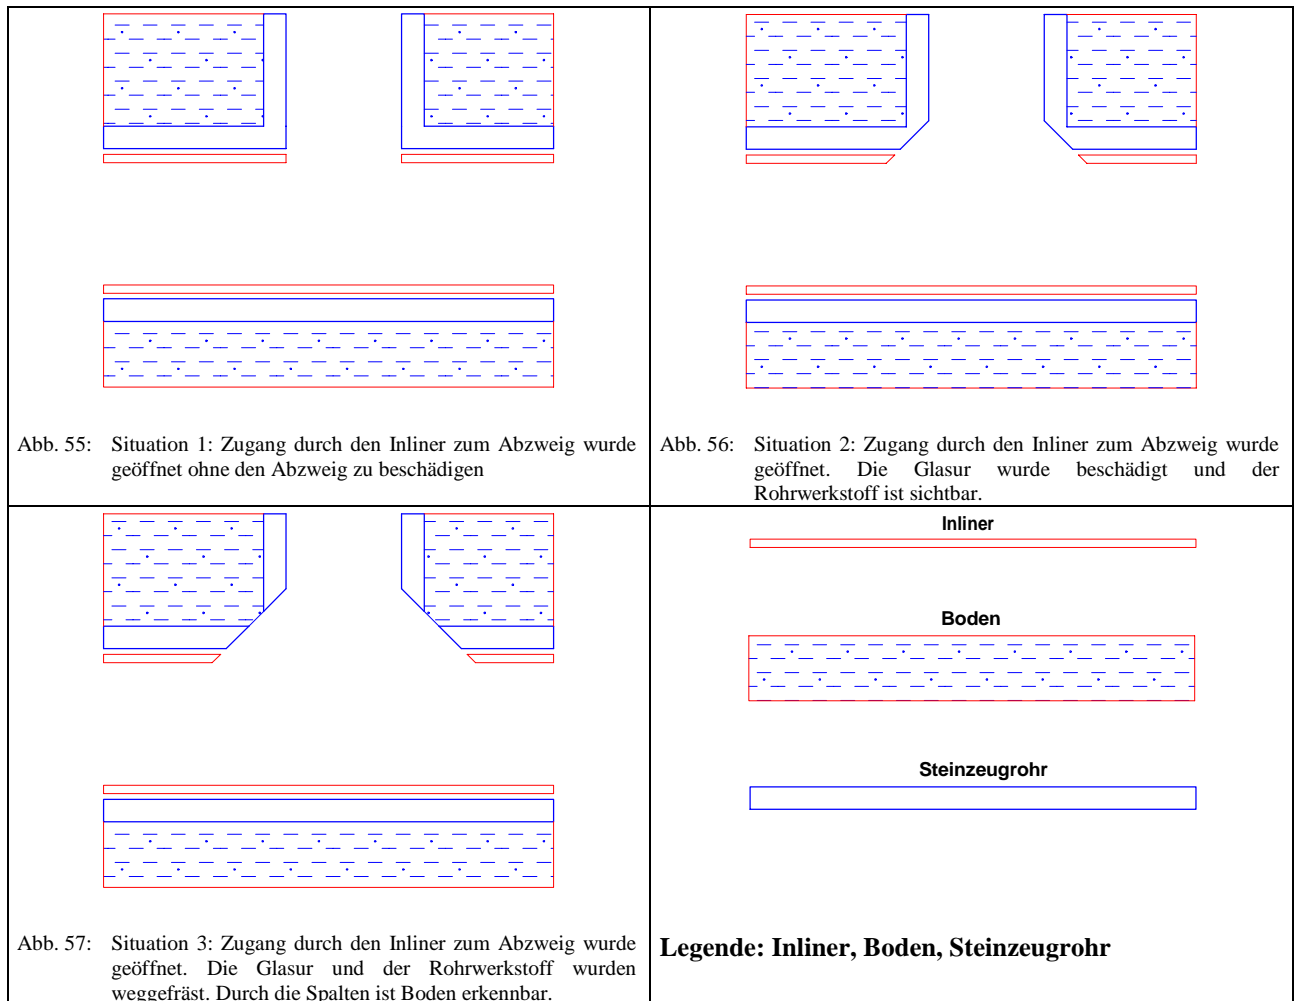
- Der Inliner wurde nach der Sanierung aufgefräst, ohne das Steinzeugrohr zu beschädigen (vgl. Situation 1 in Abb. 55).
- Der Inliner wurde aufgefräst, die Glasur des Steinzeugrohres wurde abgefräst bzw. beschädigt und der unglasierte Rohrwerkstoff ist sichtbar (vgl. Situation 1 in Abb. 56).
- Der Inliner und das Steinzeugrohr wurden so weit aufgefräst, bis das Bettungsmaterial sichtbar wurde (vgl. Situation 1 in Abb. 57).

Grundsätzlich wurde festgestellt, dass die aufgefästen seitlichen Einmündungen der Hausanschlussleitungen, unabhängig von der verwendeten Anschlussart eine Schwachstelle im Inliner darstellen. Durch diese Schwachstellen können Wurzeln eindringen, die entlang des Inliners im Ringraum zwischen Altrohr und Inliner wachsen (vgl. Abb. 1 A und B). Durch Unachtsamkeiten beim Auffräsen der Inliner entsteht an den in Situation 3 beschriebenen Fällen eine weitere Schwachstelle, durch die Wurzeln in den Hauptkanal eindringen können, da aus einem wurzelfesten Abzweig ein nicht fachgerecht eingebauter Stutzen entsteht, der eindringenden Wurzeln keinen Widerstand entgegensetzen kann. Die Folgen sind für einen konkreten Fall in Abb. 61 dargestellt. Durch die jetzt vorhandenen Spalten im Abzweig wachsen Wurzeln in den Schmutzwasserkanal ein. Insbesondere mit Blick auf die Wahl eines geeigneten Sanierungsverfahrens in geschlossener Bauweise muss die Situation 3 getrennt von den Situation 1 und 2 betrachtet werden.

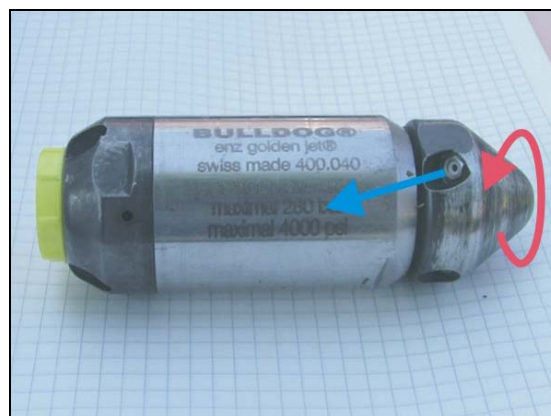
Abb. 70: HD-Rotationsdüse, der Rückstoß des Wasserdruckes aus rückwärts gerichteten Düsen treibt den Düsenkörper nach vorne (am linken Ende der Düse, verdeckt) Zusätzlich befindet sich am rechten Ende ein drehbarer Kopf, der durch die mit dem blauen Pfeil gekennzeichneten, seitlich strahlenden Düse in Rotation versetzt wird.

der Düse von ca. 120 bar zur Verfügung. In einigen Fällen gelang es, die Rotationsdüse durch das Wurzelpolster hindurch in die Hausanschlussleitung gleiten zu lassen. Die anschließende Inspektion ergab aber, dass insbesondere verholzte Wurzeln nicht abgetrennt werden konnten, sondern lediglich die Rinde von diesen Wurzeln abgelöst wurde. Offen bleibt, ob beim Einsatz eines HD-Reinigungsfahrzeuges mit einem Druck an der Düse von bis zu 280 bar die Entfernung der Wurzeln möglich gewesen wäre. Eine Inspektion der verwurzelten Grundstücksentwässerungsleitungen war auch nach Einsatz der Rotationsdüse nicht möglich.

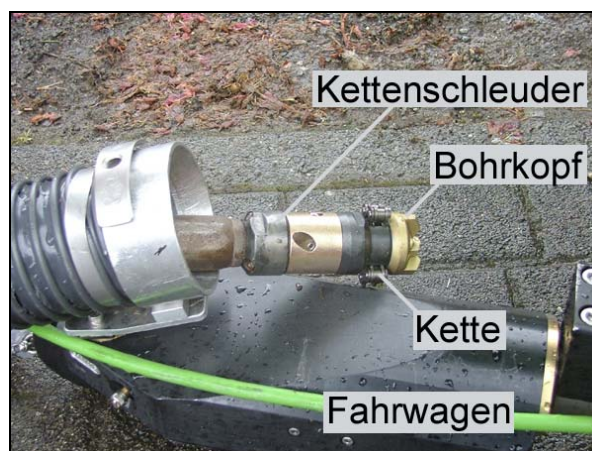
Abb. 71: HD-Kettenschleuder im SPE-System [20]. Die Kettenschleuder besitzt neben rückwärts gerichteten Düsen für den Vortrieb einen frontalen Bohrkopf und Ketten die durch den Wasserdruck in Rotation gebracht werden.

Mithilfe der Kettenschleuder konnten sowohl die benutzten als auch die unbenutzten Hausanschlussleitungen bzw. Leitungsabschnitte inspizierbar gemacht werden. Die Auswirkungen des Einsatzes der Kettenschleuder sind beispielhaft in Abb. 72 und Abb. 73 dargestellt. An den dargestellten Rohrwandungen der Steinzeugrohre ist die Auswirkung der einwirkenden Ketten der Kettenschleuder erkennbar. Bei einer vergleichsweise kurzen Einwirkzeit an einer Stelle werden durch die rotierenden Ketten die Oberflächen der Steinzeugrohre sichtbar verändert. Punktuell kommt es zu Abplatzungen (vgl. Abb. 72). Bei einer Einwirkdauer von ca. 2 Minuten wurde ein Verschlussstopfen aus Beton durchbohrt (vgl. Abb. 73). Von der Rohrwand wurde in diesem Einzelfall flächenhaft die Glasur abgetragen (vgl. Abb. 73).

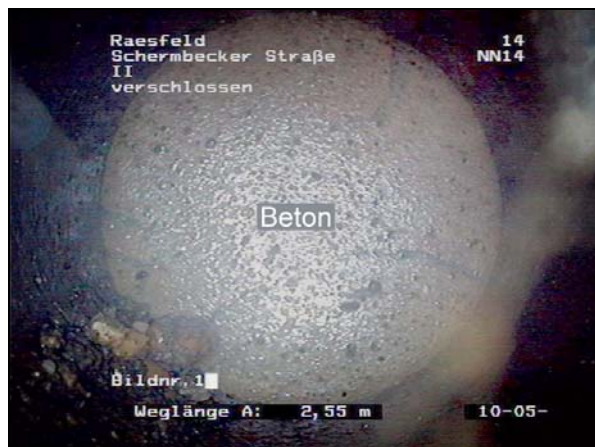
Bei der Inspektion der Grundstücksentwässerungsleitungen wurde festgestellt, dass die Leitungen grundsätzlich einen ihrem Alter entsprechenden Zustand aufweisen. An den in den 60er und 70er Jahren des letzten Jahrhundert verlegten Steinzeugleitungen wurden überwiegend leichte Versätze (vgl. Abb. 83) festgestellt, die wahrscheinlich schon aus der Zeit der Verlegung stammen. Die unbenutzten Anschlüsse waren jeweils mit einem Pfropfen aus Beton verschlossen (vgl. Abb. 76).

Abb. 76: Verschluss der unbenutzten Anschlüsse mit Beton.

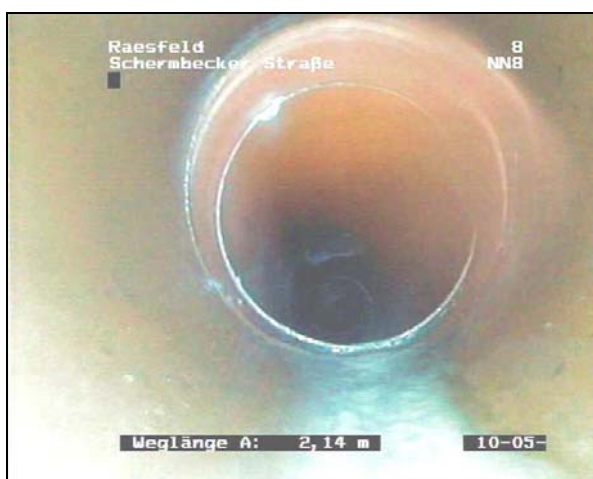
Wurzeleinwuchs wurde grundsätzlich in dem von der Gemeinde Raesfeld betriebenen Teil der Grundstücksentwässerungsleitungen festgestellt. Die Wurzeln sind grundsätzlich in einem Abschnitt von bis zu 2,0 m vor der Einmündung der Hausanschlussleitung in den Schmutzwasserkanal massiv eingewachsen (vgl. Abb. 77 und Abb. 78). Lediglich in einem Fall wurden Wurzeln zwischen drei und sechs Metern hinter dem Abzweig (gegen die Fließrichtung betrachtet) festgestellt. Das Erscheinungsbild dieser Wurzeln lässt aber vermuten, dass sie nicht von den Kastanienbäumen der Gemeinde Raesfeld auf der Schermbecker Straße stammen. Diese Schäden werden höchstwahrscheinlich von Bäumen auf dem privaten Grundstück verursacht (vgl. Abb. 79 und Abb. 80). Im Rahmen der Begehung wurden auf zwei Grundstücken Revisionsschächte vorgefunden. Die Inspektion der zugehörigen Grundstücksentwässerungsleitungen ergab, dass die Schächte nachträglich zusammen mit einer Erneuerung des privaten Teils der Hausanschlussleitungen gebaut wurden. Die jeweiligen Werkstoffwechsel sind in Abb. 81 und Abb. 82 dargestellt.

Abb. 82: Werkstoffwechsel in der Leitung mit der laufenden Nr. 8. Hier wurde bereits ein Teil der Grundstücksentwässerungsleitung erneuert und ein Revisionsschacht eingebaut.
