## **Entwicklung eines dauerhaften flexiblen Reparaturstutzens für Einläufe der Grundstücksentwässerung - FLEXTIGHT**

### **Interaktion Kanal und Fahrbahn**

**Forschungsinstitut für Tief- und Rohrleitungsbau Weimar e.V. – FITR – in Kooperation mit  
der Stadt Rietberg**

**Hannover und Herford, 06. August 2008**

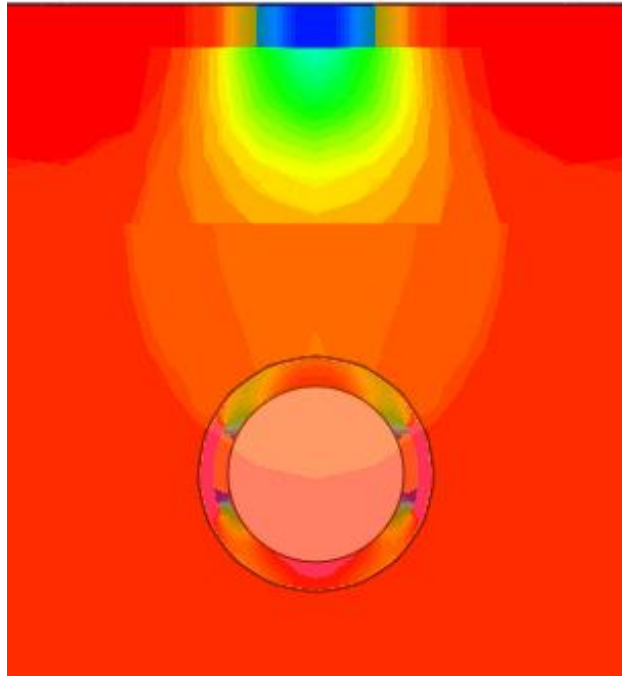
Abbildung 1: Überlagerung der Vertikalspannungen für ein System ohne Rohr (zwiebelartige Spannungsverteilung) und mit Rohr (konische Konzentration der Spannungsverteilung hin zum Rohrscheitel)

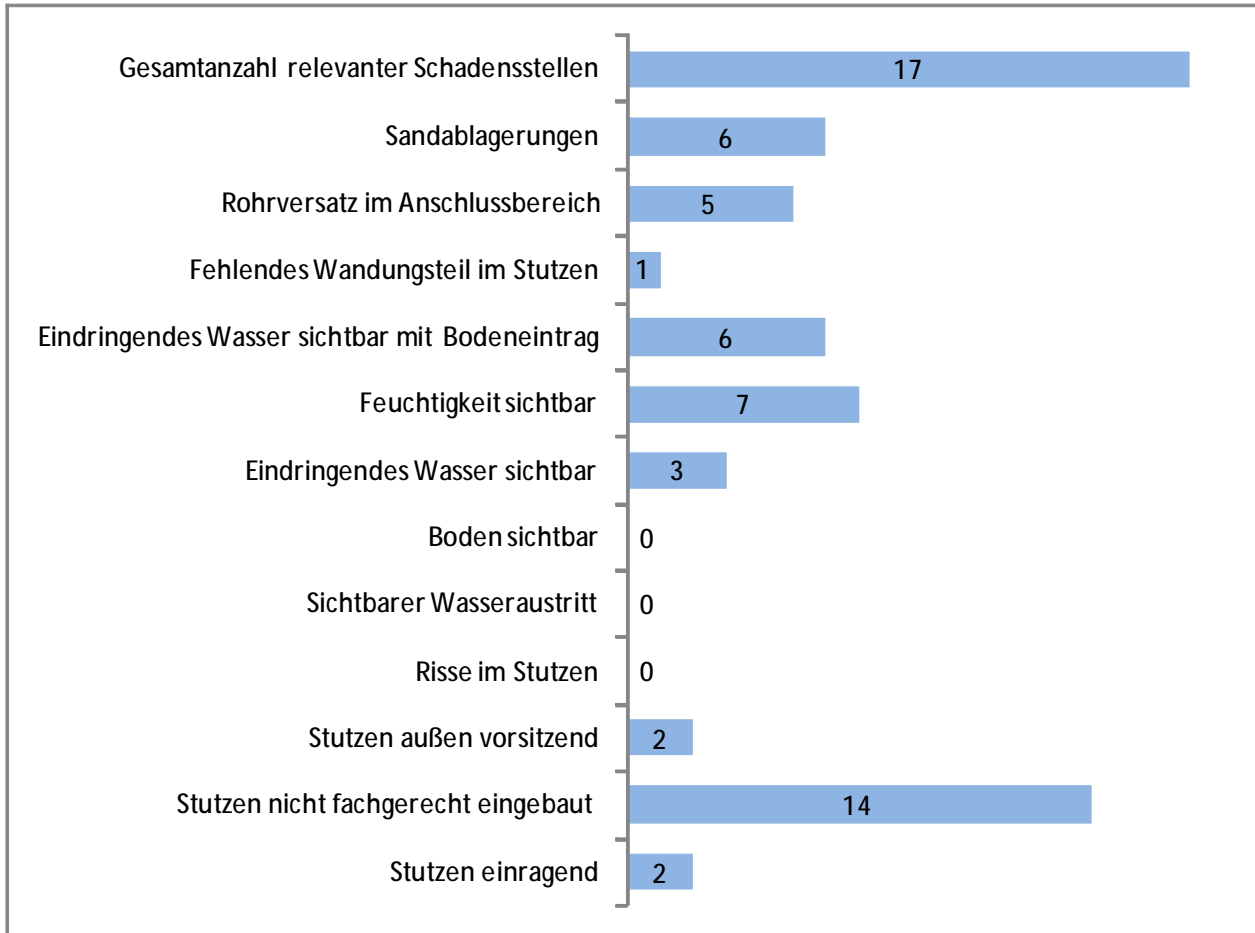
- Stutzen einragend (SE- A, B, E, F, M) [%]
- Stutzen nicht fachgerecht eingebaut (SN- A, B, E, F, M) [-]
- Stutzen außen vorsitzend (SO- A, B, E, F, M) [-]
- Risse im Stutzen (SR- B, E, F, M) [mm]
- Sichtbarer Wasseraustritt (A)
- Boden sichtbar (B)
- Eindringendes Wasser sichtbar (E)
- Fremdwasser (F)
- Eindringendes Wasser sichtbar mit Bodeneintrag (M)

Abbildung 2: Häufigkeit der Schadensart innerhalb der 17 ermittelten Schadensstellen

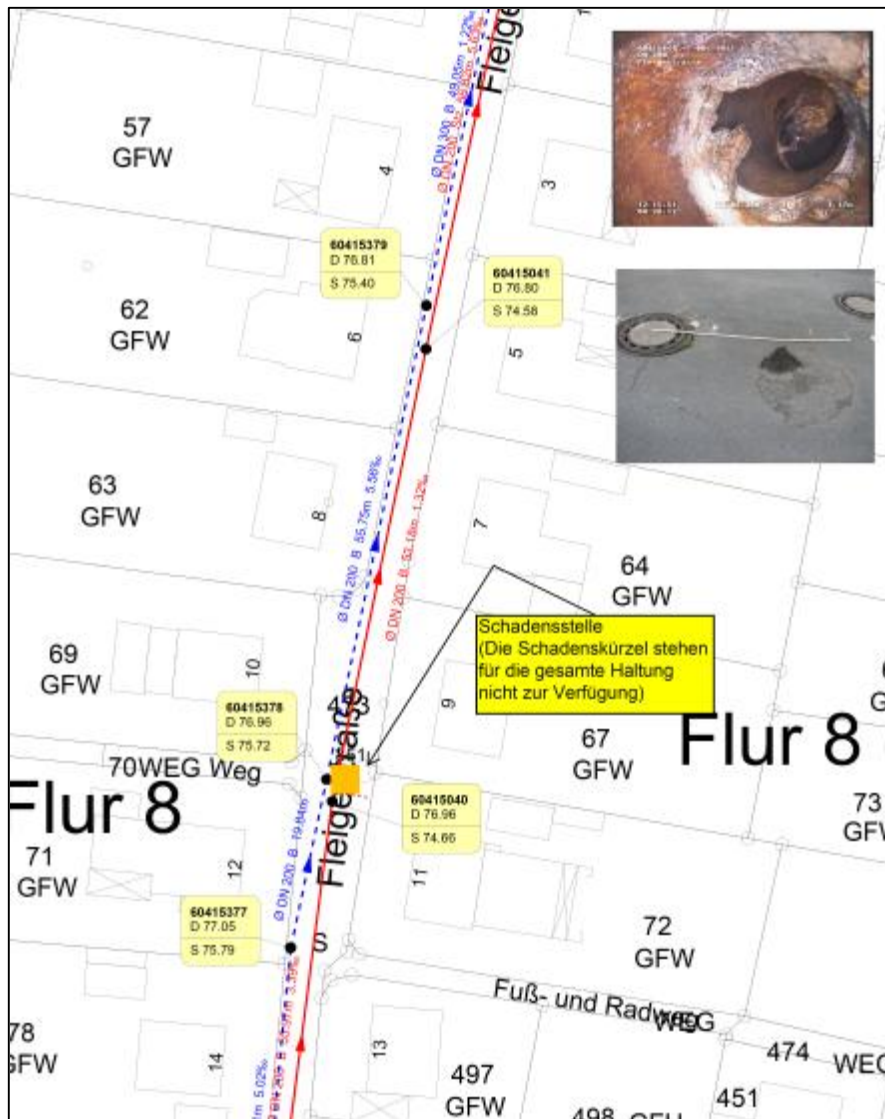
Abbildung 5: Lageplan der Schadensstelle 1

In der Fleigestraße, vor Haus Nr. 11, wurde im Schmutzwasserkanal eine Undichtigkeit im Bereich eines Hausanschlussstutzens festgestellt. An der Oberfläche der Asphaltbefestigung der darüber befindlichen Fahrbahn war an derselben Stelle eine muldenartige Verformung, ein Ausbruch und Rissbildung vorhanden. Die Schadensstelle befindet sich im Netzknotenabschnitt 5407 zwischen der Einmündung der Fleigestraße in die Schürckmannstraße (NK 6041 050) und der Einmündung eines Geh- und Radweges in die Fleigestraße (NK 6041 049). Im Bereich der Schadensstelle sind der Regenwasser- und der Schmutzwasserkanal unter der Fahrbahn verlegt; beide weisen benachbart je einen Schacht auf. Etwa 1,17 m entfernt vom Schacht 6041 5040 der Haltung 6041 5040 -> 6041 5041 mündet ein Hausanschlussrohr in den Schmutzwasserkanal. Im Bereich dieses Hausanschlussstutzens war das Eindringen von Grundwasser bei der Kanalnetzbefahrung festgestellt worden.

Schadensstelle 1: Muldenartige Verformung der Asphaltfahrbahn, Schaden im Bereich des Hausanschlussstutzens an den Schmutzwasserkanal		
<b>Straßennetz</b>	Verkehrsfläche	Fahrbahn
	Schadenstyp	Muldenartige Setzung (ca. 11 cm tief), Flickstelle, Ausbruch, Rissbildung
	Ort	NKA 5407 (NK 6041050 -> 6041049)
	Hausnr.	vor Haus Nr. 11, angrenzend an Haus Nr. 9
	Aufbau Befestigung	Asphaltbefestigung (ca. 10 cm), Schottertragschicht (ca. 20 cm)
	Verkehrsbelastung	nicht erfasst, Anliegerstraße
<b>Kanalnetz</b>	Kanal	Schmutzwasserkanal
	Rohr	Hauptkanal: Steinzeugrohr DN 200, Bj. 1963 Hausanschluss: Steinzeugrohr DN 150
	Haltung: Schächte	6041 5040 – 6041 5041, 1,17 m von Schacht 6041 5040
	Schadenstyp	eindringendes Grundwasser im Bereich des Anschlusses sichtbar
	Überdeckung	ca. 2,10 m
<b>Bemerkungen</b>	-

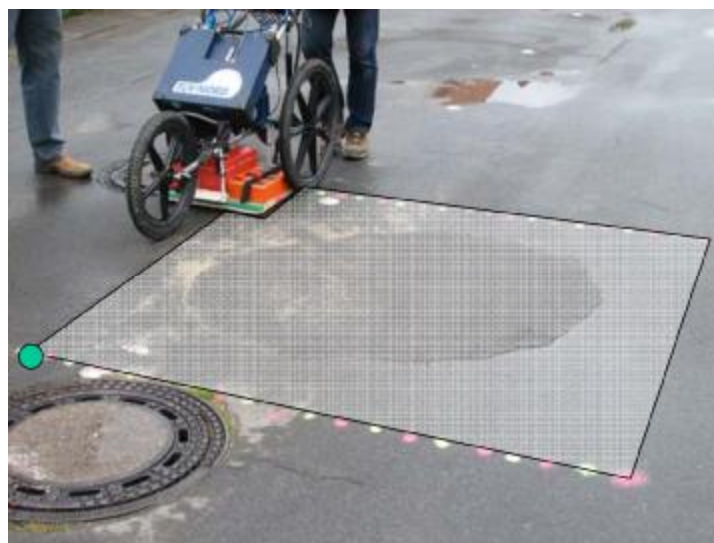
Die Ergebnisse der Georadarmessungen lassen Gefügestörungen im Oberbau und in der Rohrgrabenverfüllung erkennen, die bis unter die Oberfläche der Asphaltbefestigung reichen. Im Vertikalschnitt der Messergebnisse des 400 MHz-Sensors lässt sich ein Sackungstrichter oberhalb des undichten Stützens erkennen. Die Horizontalschnitte der Ergebnisse des 900 MHz-Sensors zeigen Gefügestörungen in einer Tiefe von 1,20 m und 1,60 m unter der Fahrbahnoberfläche. Eine Erkundung des Bereiches direkt am Kanalrohr ist aufgrund der Tiefenlage des Kanalrohrs (ca. 2,10 m) mit dem Verfahren nicht möglich, da mit den verfügbaren Antennen in diesen Tiefen keine ausreichende Auflösung mehr erzielt werden kann.

Abbildung 6: Georadarmessung: Messraster der Messlinien (Endom, 2007)

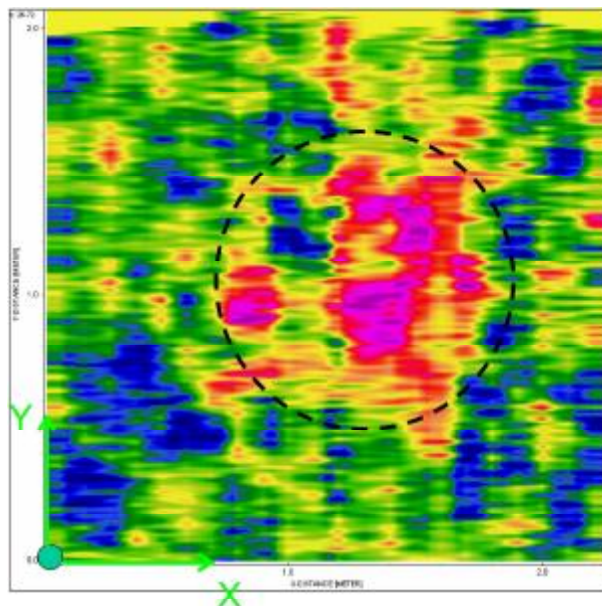
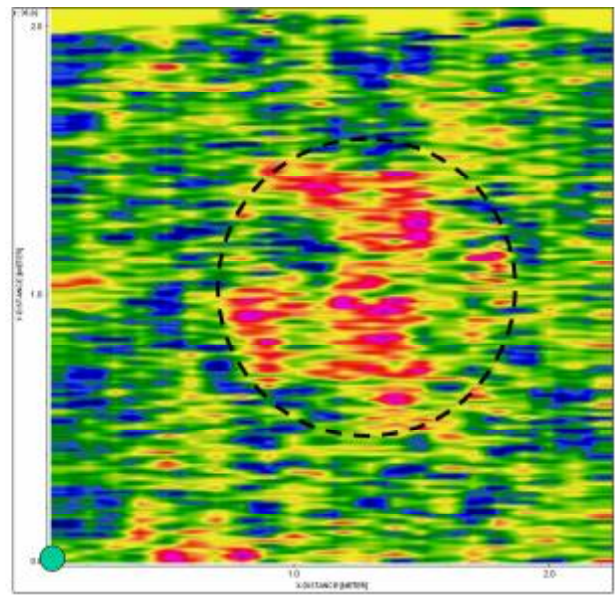
Tiefenschnitt (Aufsicht) in ca. 1,2 m Tiefe  
900 MHz Sensor

Tiefenschnitt (Aufsicht) in ca. 1,6 m Tiefe  
900 MHz Sensor

Abbildung 8: Messergebnisse 900 MHz-Sensor: Horizontalschnitte in einer Tiefe von 1,20 m (links) und 1,60 m (rechts) (Endom, 2007)

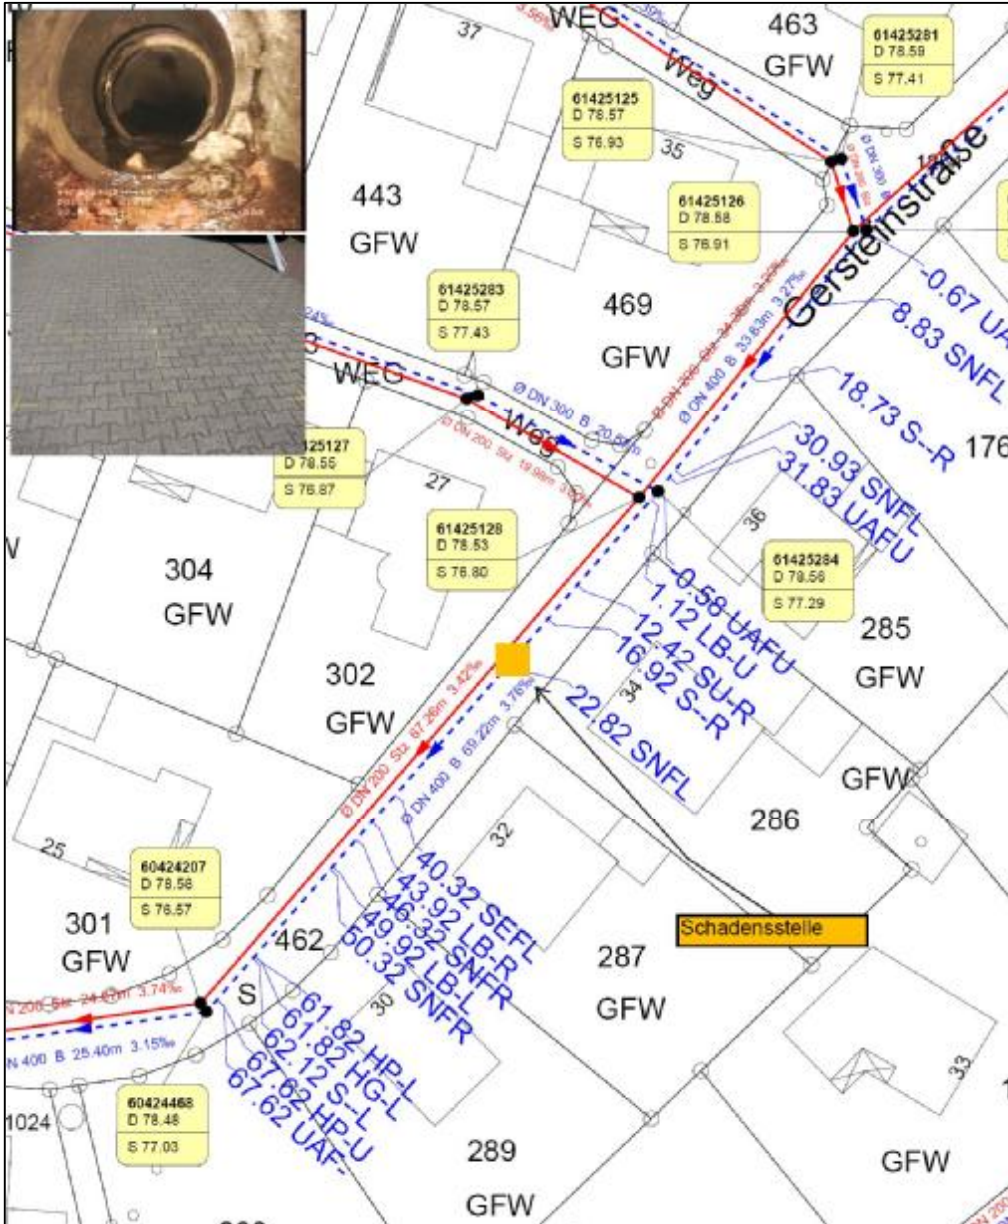
Abbildung 16: Lageplan der Schadensstelle 2

Die Ergebnisse der Georadarmessungen lassen sowohl den Wechsel des Rohrmaterials (Beton - Steinzeug) zwischen Hauptkanal und Hausanschlusskanal als auch eine trichterförmige Sackung oberhalb des Kanalschadens erkennen. In den Vertikalschnitten der Messergebnisse des 900 MHz-Sensors sind auf der Seite des Hausanschlusses deutliche Sackungstrichter (z. B. Messlinie bei  $X=0,5$  m), in der Nähe des Kanals ( $X=1,0$  m) deutlich geringere strukturelle Änderungen zu sehen. Der Verlauf des Sackungstrichters lässt in Verbindung mit dem nur leicht muldenartigen Verlauf der Pflasterfläche auf die Ausbildung eines Hohlraumes schließen. Die Horizontalschnitte zeigen oberhalb des Kanals deutlich Veränderungen im Baugrund (Hohlraum bzw. gestörte Lagerung).

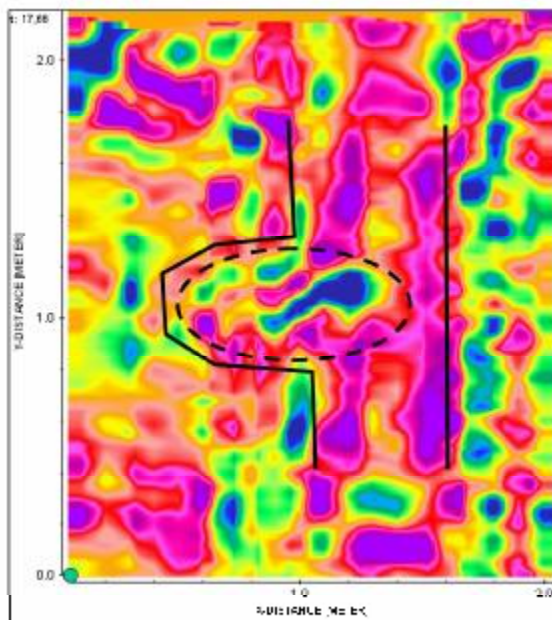
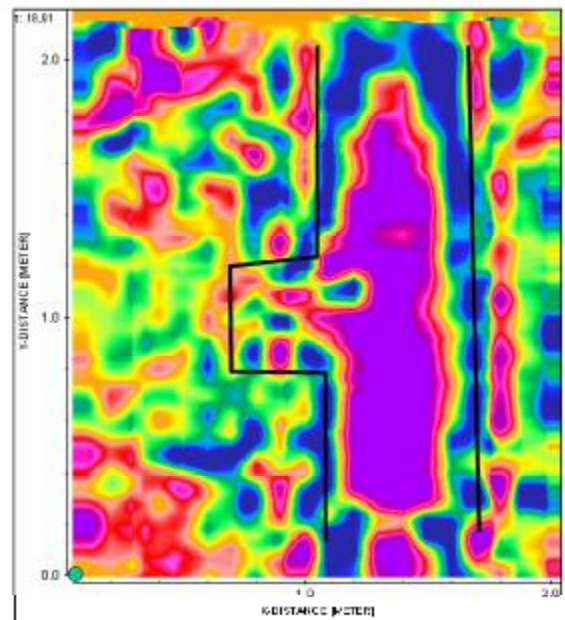
Abbildung 18: Messergebnisse 900 Mhz-Sensor: Horizontalschnitte in einer Tiefe von ca. 0,85 m (links) und 0,94 m (rechts) (Endom, 2007)

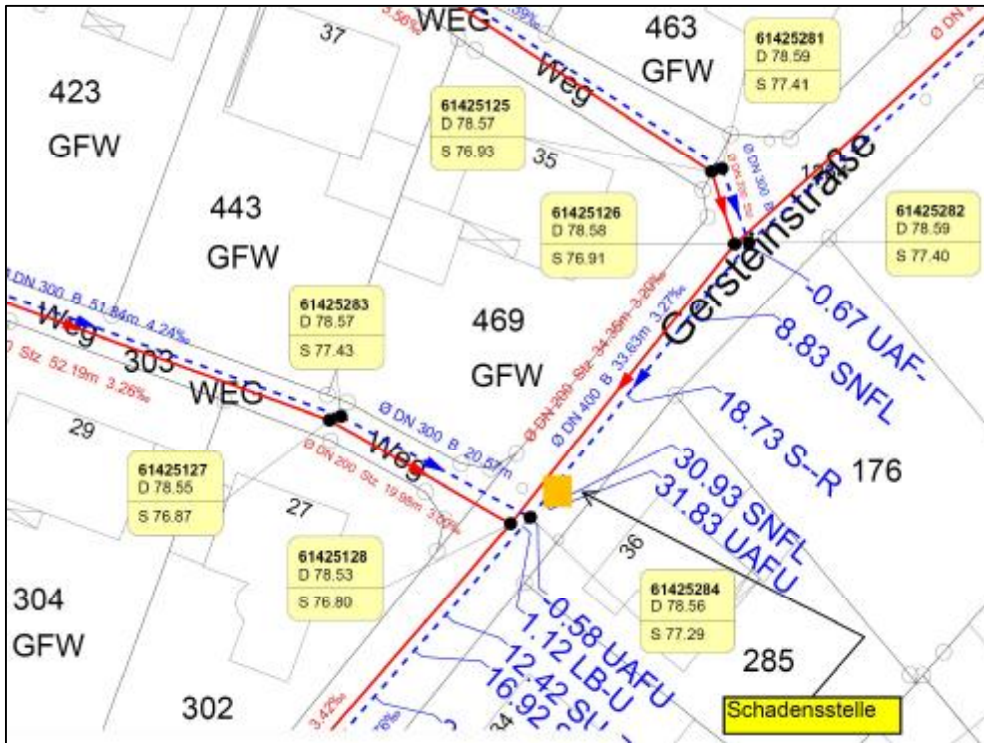
Abbildung 26: Lageplan der Schadensstelle 3

Die Ergebnisse der Georadarmessungen lassen eine trichterförmige Sackung oberhalb des Kanalschadens erkennen. In den Vertikalschnitten der Messergebnisse des 900 MHz-Sensors sind unmittelbar im Übergang vom Hausanschluss- in den Hauptkanal strukturelle Veränderungen auszumachen. Die Horizontalschnitte zeigen Störungen unterhalb der Pflasterschicht (runder Hohlraum infolge Sackung und weiterer gestörter Bereich). Die Störung am oberen Bildrand befindet sich in unmittelbarer Nähe des Schachtes 6042 5284. Im Rahmen der nachfolgend dargestellten Aufgrabung konnte diese Störung ebenfalls als Hohlraum identifiziert werden.

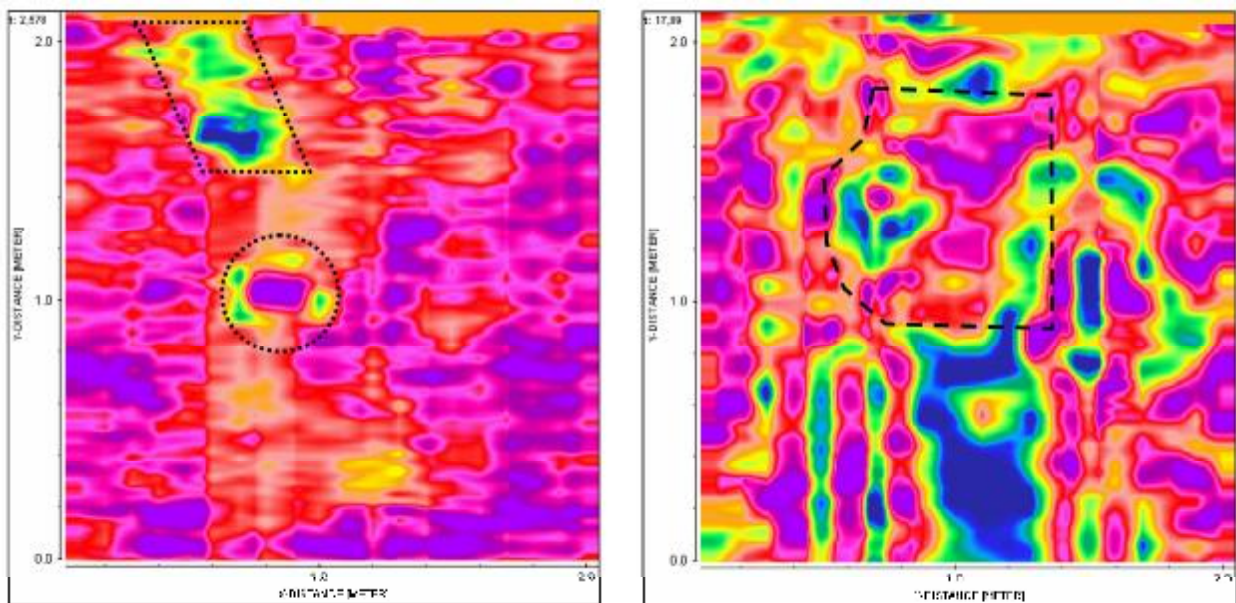
Tiefenschnitt (Aufsicht) in ca. 0,12 m Tiefe  
900 MHz Sensor

Tiefenschnitt (Aufsicht) in ca. 0,89 m Tiefe  
900 MHz Sensor

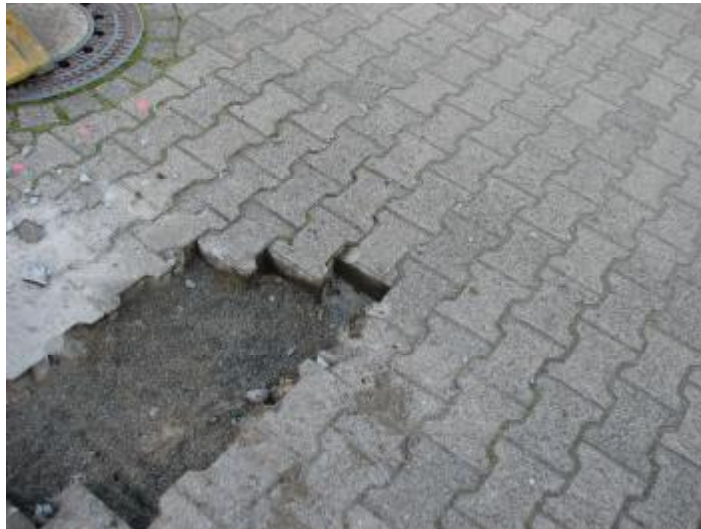
Hohlraum unter der Pflasterdecke zu erkennen. Erst beim Herausnehmen weiterer Pflastersteine brach die Oberfläche der Schottertragschicht innerhalb einer Kreisfläche mit einem Durchmesser von ca. 40 cm ein und es wurde ein ca. 21 cm tiefer Sackungstrichter sichtbar. Es muss also innerhalb der Tragschicht ohne Bindemittel bzw. des darunter vorhandenen Verfüllbodens ein Hohlraum vorhanden gewesen sein, der infolge der Aufgrabung eingebrochen ist.

*Abbildung 29: Pflasterbettung nach dem vorsichtigen Entfernen einiger Pflastersteine an der Schadensstelle*

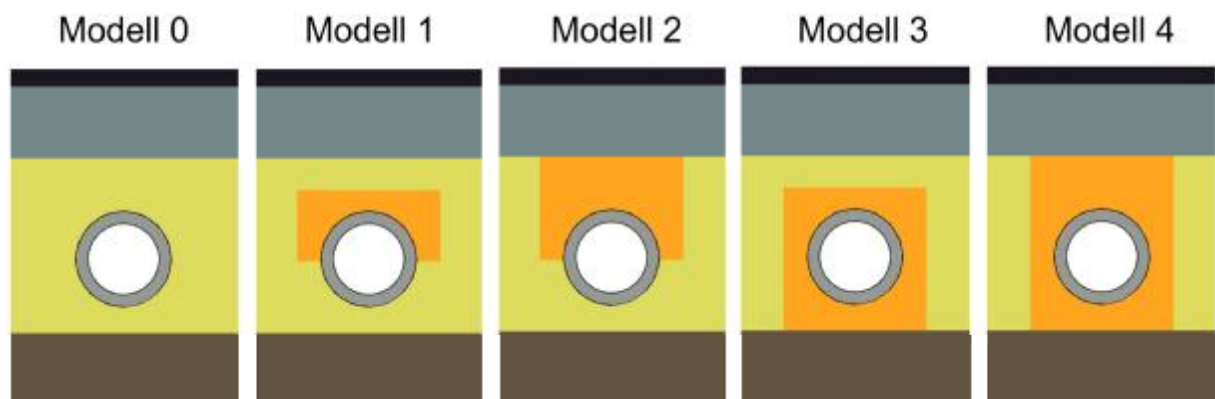
Das Modell 0 stellt, wie oben bereits beschrieben, den ungeschädigten Ausgangszustand dar. Bei den Aufgrabungen hat sich gezeigt, dass Material in den Kanal eingespült worden ist und es so zu Sackungen oberhalb des Rohres kam. Diesen Umstand der Auflockerungen im Bereich direkt über dem Rohrscheitel berücksichtigt das Modell 1. Der in der Abbildung 37 orange dargestellte Bereich entspricht dabei dem durch Materialverlust aufgelockertem Sand.

Abbildung 37: Szenarien zur rechnerischen Simulation der Schädigungen am Kanal

Bei den Untersuchungen (Kap. 2) ist deutlich geworden, dass bei einer Bodeninfiltration in den Kanal über einen längeren Zeitraum soviel Boden entweicht, dass der Verlust zum Nachsacken der darüber befindlichen Schichten führt. Das Modell 2 beschreibt eben diesen Zustand, dass über längere Zeit Material in den Kanal eingespült wird und es dadurch zu Auflockerungen oberhalb des Rohres kommt, die sich bis zu der Schottertragschicht fortsetzen. Infolge der Undichtigkeit ist auch mit einem Wasseraustritt zu rechnen, der das Rohrauflager und die Rohrbettung aufweicht. Entsprechend den Ergebnissen der Aufgrabungen ist hierbei nicht davon auszugehen, dass Sand aus dem Bereich des Rohraufagers ebenfalls in

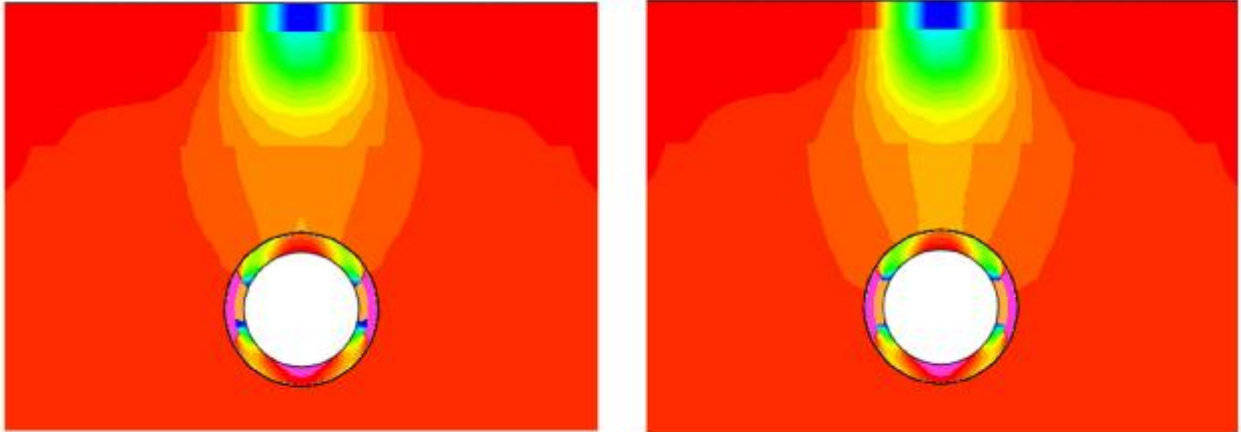
In der Abbildung 38 sind die Ergebnisse der Vertikalspannungen für das ungeschädigte Modell 0 dargestellt. An den beiden Bildern zeigt sich, wie die Spannungen von dem steifen Betonrohr angezogen werden. Da es sich bei den dargestellten Spannungen um Vertikalspannungen handelt, sind dieses insgesamt Druckspannungen. Lediglich im Betonrohr selbst treten durch die Verformung des Rohres auch Zugspannungen auf. Die vom Betrag her größten Druckspannungen werden durch eine blaue Farbe gekennzeichnet und nehmen über grün, gelb, orange bis hin zu rot ab. Im Betonrohr treten neben Druckspannungen (ebenfalls blau, grün), in Folge der Verformung des Betonrohres auch Zugspannungen und Querzugspannungen (rot, rosa) auf. Aus der eingeleiteten Radlast resultieren die größten Druckspannungen im Bereich der Asphaltenschicht. Durch die lastverteilende Wirkung der Schichten wird die Druckspannung über die Tiefe weiter reduziert. Etwa unterhalb der Schottertragschicht beginnt dann der Einfluss des Betonrohres.

Abbildung 38: Spannungsverteilung der Vertikalspannungen im Modell 0 (Links:  $E_{\text{Asphalt}} = 10.000 \text{ N/mm}^2$ ; Rechts:  $E_{\text{Asphalt}} = 1.000 \text{ N/mm}^2$ )

Anstatt sich weiter gleichmäßig auszubreiten, werden die Vertikalspannungen von dem Betonrohr angezogen. Aus der Abbildung 38 kann man ebenfalls gut erkennen, dass bei einer weniger steifen Asphaltschicht (rechtes Teilbild) die Spannungen nicht so stark abgebaut werden, d. h. die Beanspruchung in Höhe des Rohrscheitels in diesem Fall größer ist.

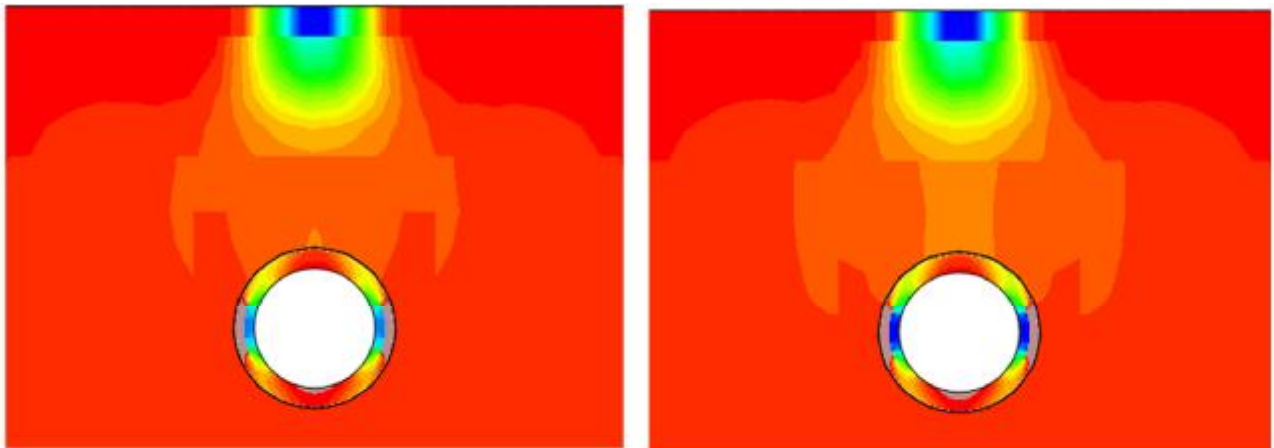
Abbildung 39: Spannungsverteilung der Vertikalspannungen im Modell 1 (Links:  $E_{\text{Asphalt}} = 10.000 \text{ N/mm}^2$ ; Rechts:  $E_{\text{Asphalt}} = 1.000 \text{ N/mm}^2$ )

Wie die beiden Bilder verdeutlichen, trägt der im E-Modul reduzierte Bereich über dem Rohr nicht mehr so sehr zur Übertragung der Kräfte bei. Als Folge hieraus wird der Bereich höherer Vertikalspannungen breiter. An Hand der Farbgebung wird ebenfalls deutlich, dass die Spannungen im Bereich um das Rohr und im Rohr selbst dadurch reduziert werden. Deutlich zu erkennen ist weiterhin, dass durch eine nicht so steife Asphaltschicht die Vertikalspan-

nungen bis in eine größere Tiefe ausgeprägt sind und somit auch im Kanalrohr, unter diesen Randbedingungen, größere Spannungen hervorgerufen werden. Qualitativ bewirkt die Schädigung im Bereich des Rohrscheitels eine Reduzierung der maximalen Spannungen im Betonrohr auf etwa 80 % (bzgl. der Hauptspannungen) im Vergleich zum Modell 0. Auf der anderen Seite vergrößern sich die vertikalen Verformungen um 5 bis 6 %, was in der Folge zu einer Erhöhung der Zugspannungen an der Unterseite des Asphalttes von 8,5 bis 14 %, abhängig von der Richtung, in die die Spannung wirkt, führt. Wesentlich geringer ausgeprägt ist die Veränderung der Spannungen in der Konstruktion in Abhängigkeit von der Steifigkeit der Asphalttschicht. Im Modell 0 liegen die Spannungen bei einem E-Modul des Asphalttes von 1.000 N/mm<sup>2</sup> zwischen 1,5 und 2,5 % über denen einer Befestigung mit einem E-Modul des Asphalttes von 10.000 /mm<sup>2</sup>. In dem Modell 1 beträgt diese Differenz 2,2 bis 3,5 %.

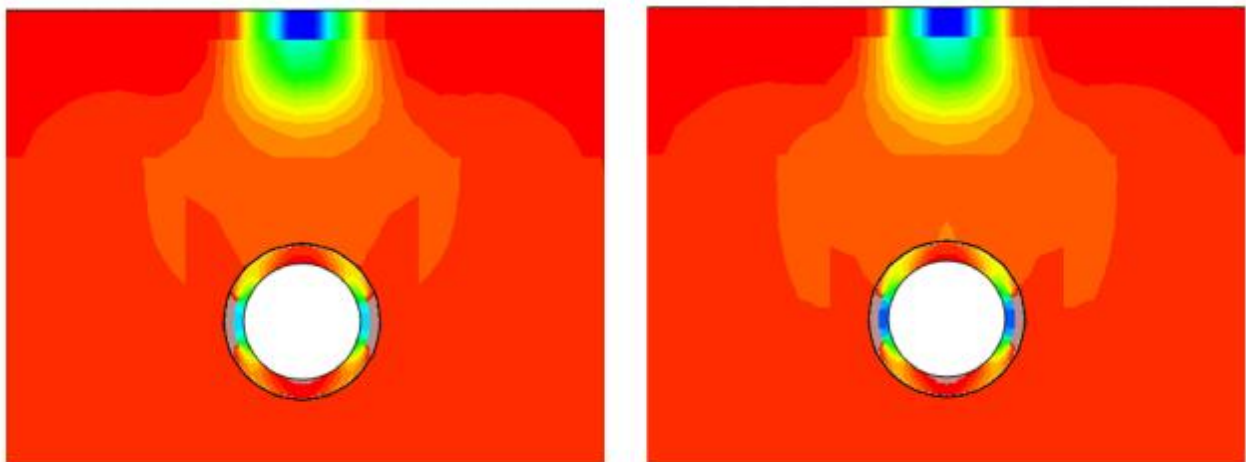
Wird der Bereich der Auflockerungen noch weiter vergrößert (Modell 2), so werden der Einfluss und die Auswirkung der Schädigung noch deutlicher. In Abbildung 40 zeigt sich durch die ausgedehnte Störung des Bereiches zwischen Rohr und Schottertragschicht, dass die eingebrachten Lasten über einen größeren Bereich verteilt und in den Boden abgeleitet werden.

Abbildung 40: Spannungsverteilung der Vertikalspannungen im Modell 2 (Links:  $E_{\text{Asphalt}} = 10.000 \text{ N/mm}^2$ ; Rechts:  $E_{\text{Asphalt}} = 1.000 \text{ N/mm}^2$ )

Im Vergleich zum Modell 0 reduzieren sich so die Spannungen im Kanalrohr auf 69 bis 80 % (Hauptspannungen). Durch die Materialverluste und den daraus resultierenden Auflockerungen werden die Verformungen infolge der Radlast um 9 bis 11 % größer. In Folge dieser größeren Verformung sind die gerichteten Zugspannungen an der Asphaltunterseite 26 bis 36 % höher als im Modell 0. Der Einfluss der Steifigkeit der Asphalttschicht liegt zwischen 2,3 und 4,8 % bezogen auf das Modell mit einem E-Modul der Asphalttschicht von 10.000 N/mm<sup>2</sup>.

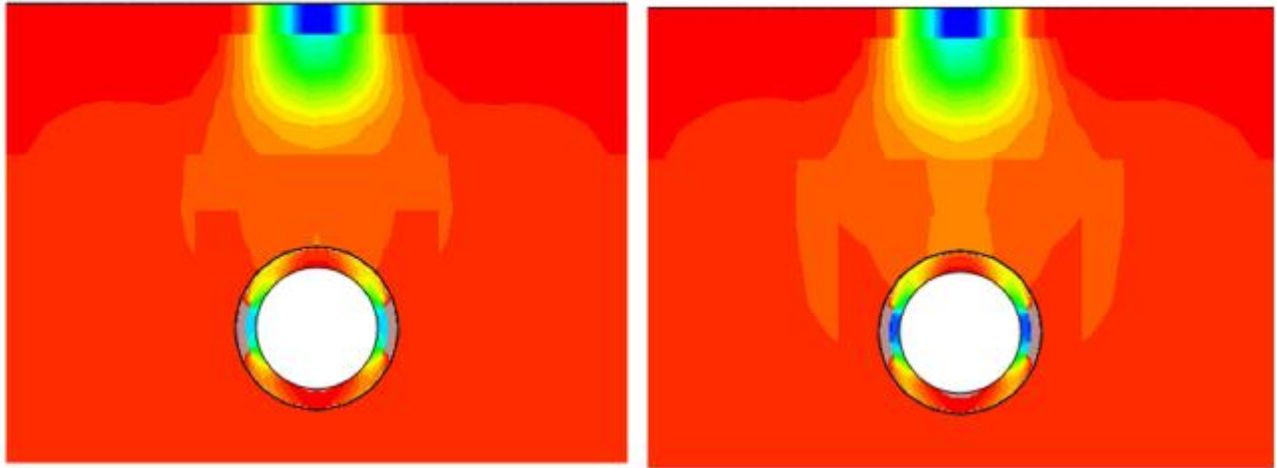
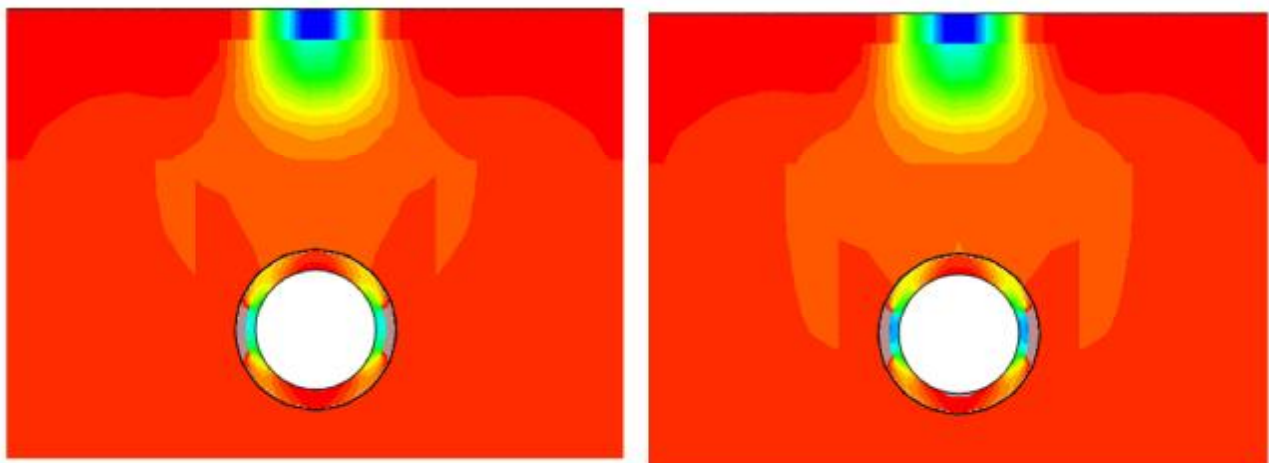
Die beiden Modelle 3 und 4 entsprechen den Modellen 1 und 2 mit dem Unterschied, dass zusätzlich eine Aufweichung der Rohrbettung simuliert wurde. Die Ergebnisse der Berechnungen in Form der Vertikalspannungen sind in den beiden Abbildungen 41 und 42 dargestellt.

Abbildung 41: Spannungsverteilung der Vertikalspannungen im Modell 3 (Links:  $E_{\text{Asphalt}} = 10.000 \text{ N/mm}^2$ ; Rechts:  $E_{\text{Asphalt}} = 1.000 \text{ N/mm}^2$ )

Abbildung 42: Spannungsverteilung der Vertikalspannungen im Modell 4 (Links:  $E_{\text{Asphalt}} = 10.000 \text{ N/mm}^2$ ; Rechts:  $E_{\text{Asphalt}} = 1.000 \text{ N/mm}^2$ )

Die beiden Abbildungen zeigen, dass sich die Ergebnisse, für die jeweils vergleichbaren Modelle, nur geringfügig unterscheiden. Im direkten Vergleich kann man erkennen, dass die Vertikalspannungen in den Modellen 3 und 4 auf Grund der Aufweichung der Rohrbettung über einen größeren Bereich abgebaut werden. Dies führt, im Vergleich zum Modell 0, zu reduzierten Hauptspannungen im Betonrohr. Qualitativ liegen diese für das Modell 3 bei 75 bis 84 % und für das Modell 4 bei 66 bis 77 % der Spannungen im Modell 0. Zudem ergeben sich aus der Belastung größere Vertikalverformungen im Vergleich zum ungeschädigten Modell von 6,5 bis 7,8 % (Modell 3) und 10,7 bis 12,6 % (Modell 4). Die Spannungserhöhung im Bereich der Asphaltsschicht sind vergleichbar mit denen der Modelle 1 und 2 und liegen, ab-

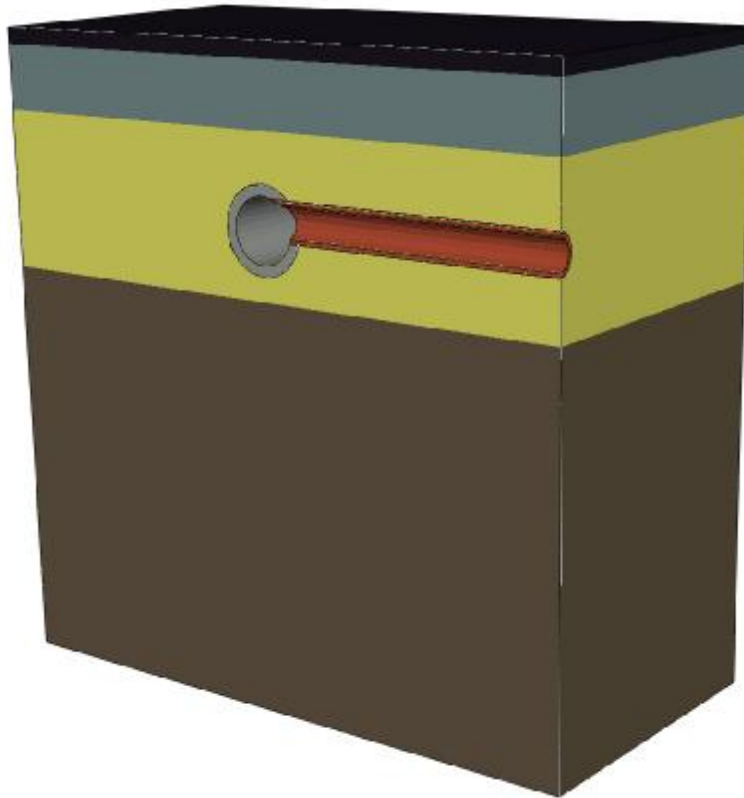
Abbildung 43: Schnitt durch das 3D-Modell, erweitert um ein Hausanschlussrohr im Winkel von 90°

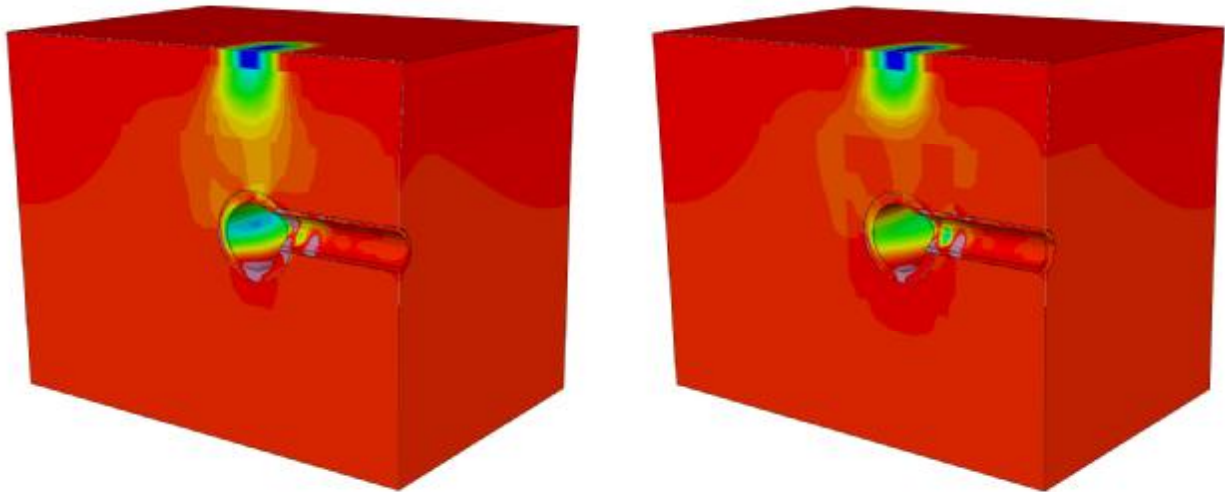
Abbildung 44: Vertikalspannungen im ungeschädigten System (Modell 0, links) und im geschädigten System (Modell 4, rechts)

Identisch zu den Ergebnissen der ersten Untersuchung zeigen sich auch hier deutlich die Auswirkungen eines steifen Rohres im Straßenkörper. Durch die dadurch verursachte Inhomogenität werden die Spannungen über die Tiefe nicht gleichmäßig abgebaut, sondern vom steifen Betonrohr angezogen. Zudem trägt der weiche bzw. aufgeweichte Bereich nicht zur Lastabtragung bei und die Vertikalspannungen verlagern sich um diesen Bereich herum. Als Folge hieraus ergeben sich geringere Spannungen im Rohr des Hauptkanals. Im Gegensatz zu den Berechnungen ohne einen Hausanschluss werden die Spannungen im Hausanschluss selbst durch die Spannungsumlagerungen bei vorhandenen Aufweichungen erhöht. In der Abbildung 44 kann man im Kontaktbereich des Steinzeugrohres mit dem Betonrohr des Hauptkanals gut erkennen, dass die Spannung dort zunimmt und somit die Scherbeanspruchung vergrößert wird. Grundsätzlich wird aber deutlich, dass durch das zusätzliche Vorhandensein des Hausanschlusses noch größere Störungen in der Lastausbreitung erzeugt werden.

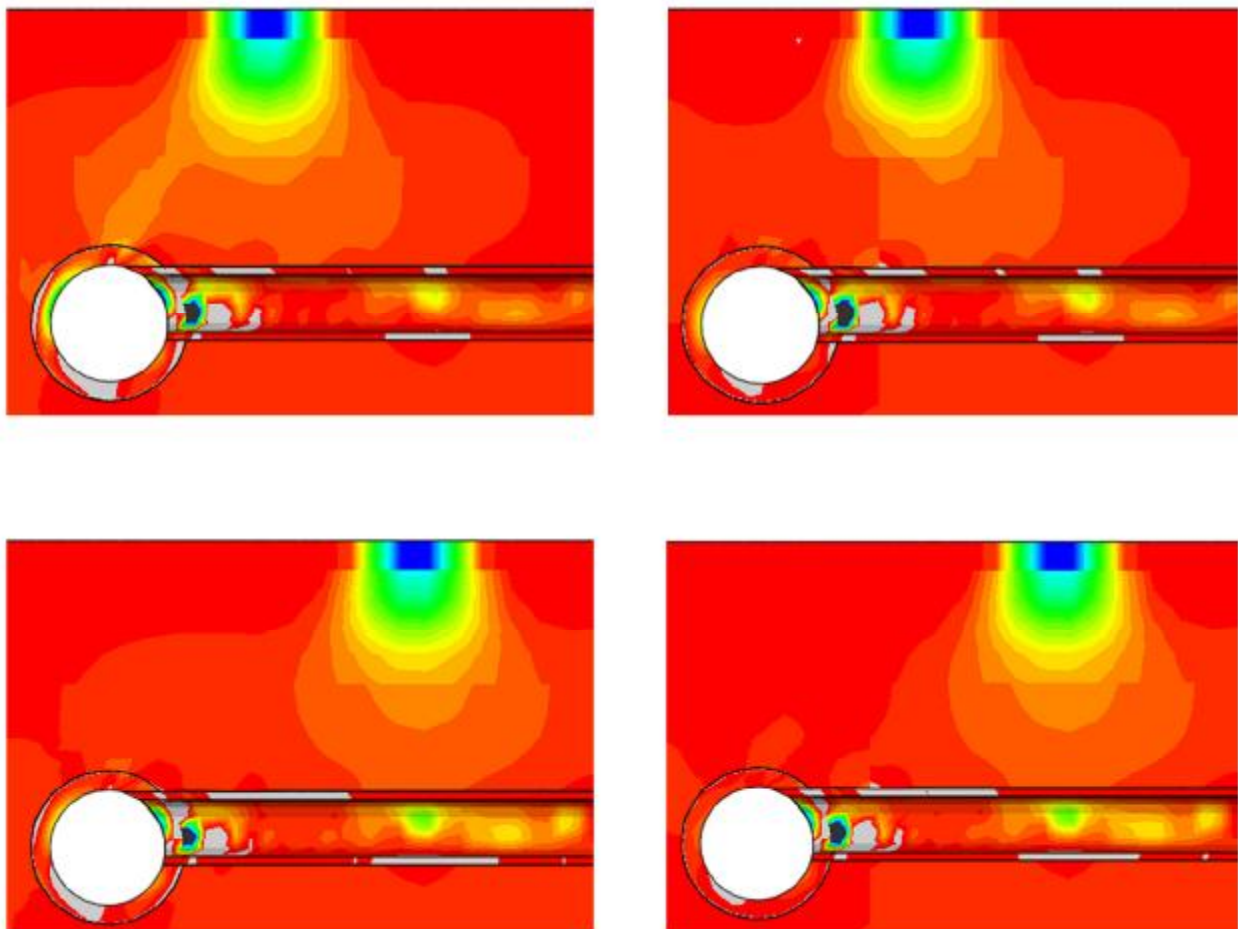
In der Abbildung 45 sind die Ergebnisse von Berechnungen dargestellt, bei denen die Last nicht mittig über dem Hauptkanal, sondern versetzt dazu angeordnet sind. Auch hier wird deutlich, dass der gestörte Bereich zu einer Spannungserhöhung in dem Kontaktbereich der beiden Rohre führt, in dem grundsätzlich eine Spannungskonzentration auftritt. Ist die Last allerdings soweit von dem gestörten Bereich entfernt, dass dieser keinen Einfluss mehr auf

die Lastausbreitung hat, stellen sich, wie in Abbildung 45 (unten) zu erkennen, identische Spannungsverteilungen ein.

Abbildung 45: Vergleich der Vertikalspannungen bei unterschiedlichen Lastpositionen (links ungeschädigtes, rechts geschädigtes System)
