Statusbericht

Nachhaltige Kanalsanierung Stadt Rietberg

Dauerhaft flexibler Reparaturstutzen für Einläufe der Grundstücksentwässerung

Kurztitel: Flexofit

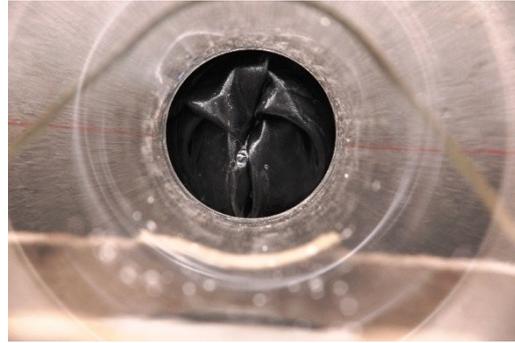
Abb. 13: Trotz Druckerhöhung auf max. 0,8 bar ließen sich BRAWOLINER®-Hutprofil und Gummihutprofil nicht in den simulierten Einlauf invertieren

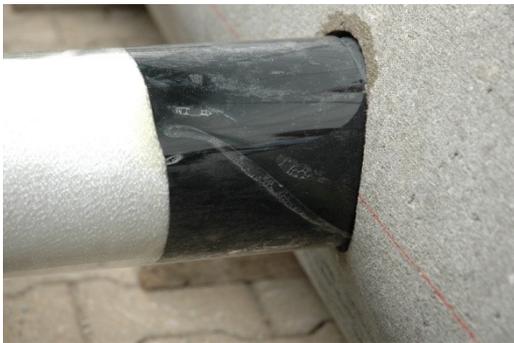
Abb. 16: Gummihutprofil nach dem Inversionsvorgang einschließlich Faltenbildung

- Die Verkürzung des Hutzylinders auf ca. 20 cm sowie Behandlung der vor der Inversion innen liegenden Seite des Gummihutprofils mit Gleitmittel führten zur kompletten Inversion von BRAWOLINER®-Hutprofil und Gummihutprofil in den simulierten Einlauf (Abb. 14 bis Abb. 17).
- Als Folge des Inversionsvorganges legte sich das Gummihutprofil nicht glatt sondern in Falten an die Wandung des Plexiglasrohres an (Abb. 16).
- Vermutete Ursache: Der Durchmesser des Hutzylinders war zu groß für die Rohrwandung des Plexiglasrohres. Dadurch kam es zum Verdrehen des Hutzylinders beim Einziehen in das Setzgerät und folglich zur Faltenbildung.

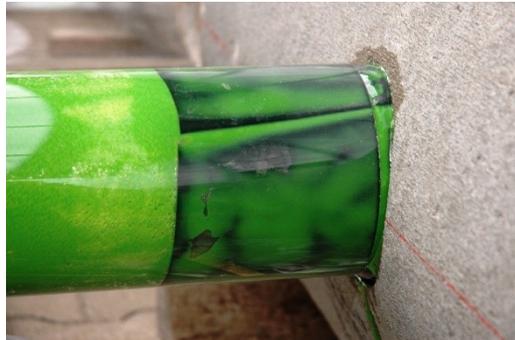
Abb. 19: Gummihutprofil und BRAWOLINER®-Hutprofil unmittelbar nach dem Inversionsvorgang, Ausbildung von Längsfalten

- Bei analoger Versuchsdurchführung wie bei V3 und unter Verwendung von Harz wurde der erste praxisnahe Test durchgeführt.
- Wie bei V3 kam es am Gummihutprofil nach dem Inversieren zu einer Faltenbildung (Abb. 19).
- Ursachen wie bei V3

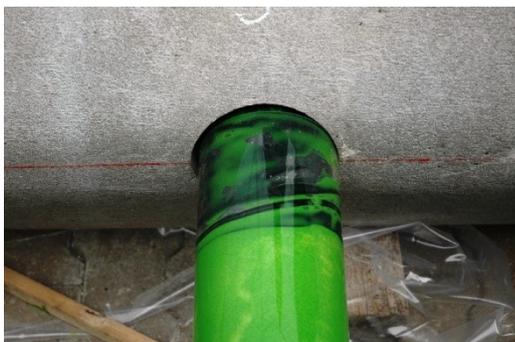
Abb. 25: Ergebnis des Inversionsvorganges, Bildung von Querfalten durch das Quellband am Ende des Hutzyinders

- Der Gummihutzylinder ließ sich zusammen mit dem BRAWOLINER®-Hutprofil in den simulierten Einlauf invertieren.
- Wie bei V4 wurde eine Faltenbildung beobachtet (Abb. 25). Die Falten waren nicht wie bei V4 in Längsrichtung ausgebildet, sondern verliefen radial. Es wird vermutet, dass durch das aufgeklebte Quellband am Ende des Hutzylinders beim Inversieren eine zusätzliche Behinderung auftrat, sodass das Hutprofil sich in HA-Richtung nicht vollständig ausbreiten konnte.
- Die Hutkrempe war mit 6,5 cm etwas zu breit für die Hutkrempe des BRAWOLINER®-Hutprofils. Dies wurde bei der anschließenden Begutachtung des Sanierungsergebnisses im Hauptsammler mit der Kamera festgestellt. Für die nächsten Versuche wurde die Breite der Hutkrempe auf 5 cm festgelegt.

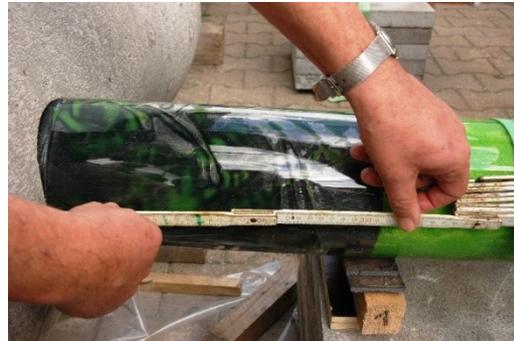
Abb. 33: Faltenbildung am Hutzyylinder des invertierten Gummiprofils

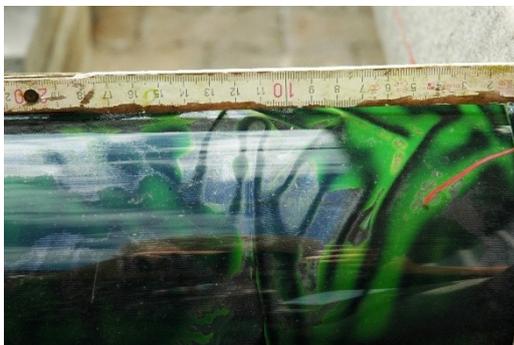
Abb. 34: Detailansicht der Faltenbildung

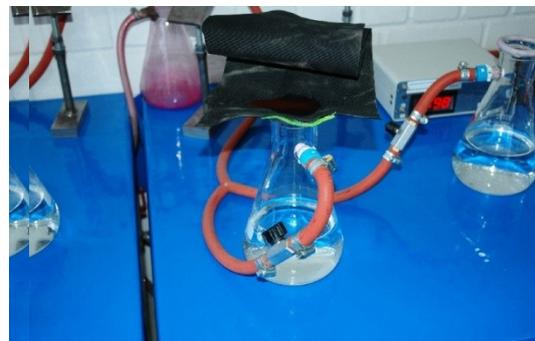
Abb. 37: Probe und Wasserglas nach Beendigung der APS-Dichtheitsprüfung an der Materialprobe mit Rhodamin

- Aussagen zur Dauerhaftigkeit der Verbindung können nicht gemacht werden.
- Die ausgehärtete Verbindung wurde im Anschluss mehrmals hin und her geknickt, sodass sich ein Riss im BRAWOLINER®-Material ausbildete.

- Diese Materialprobe mit Riss im BRAWOLINER®-Material wurde im Anschluss der APS-Dichtheitsprüfung unterzogen, mit der üblicherweise Liner zur Innen-sanierung von Rohrleitungen untersucht werden.

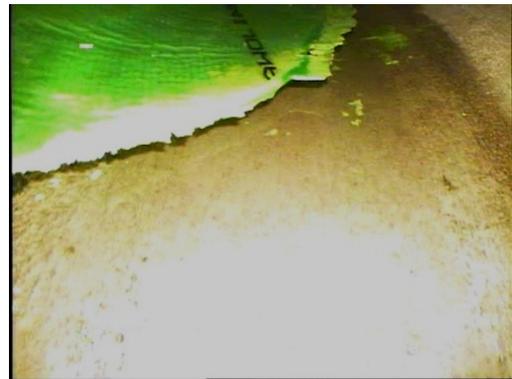
manuell eingebracht) ersichtlich. Bei beiden Hutprofilen war die Krempe im Bereich der Sole der Betonrohre von der Rohrwand abgelöst worden (s. Abb. 44 und Abb. 44).

Abb. 44: Im Sohlbereich gelöste Hutkrempe des Stutzens V6

Die **Dichtheitsprüfung** an den sanierten Einläufen V4 bis V7 nach der HD-Reinigung zeigte bei V5 und V6 (Ablösung der Krempe im Solbereich von der Betonrohrwand) Undichtigkeiten. An beide Einläufe waren bereits während der Befüllung der Leitung Wasseraustritte sichtbar (Abb. 45).

Da das Wasser zwischen Betonrohre und BRAWOLINER®-Hutprofil austrat, waren die Undichtigkeiten offensichtlich auf Hinterläufigkeiten des BRAWOLINER®-Hutprofils zurückzuführen. Das Verbundmaterial aus BRAWOLINER®-Hutprofil und Gummihutprofil zeigte augenscheinlich keine Undichtigkeiten.

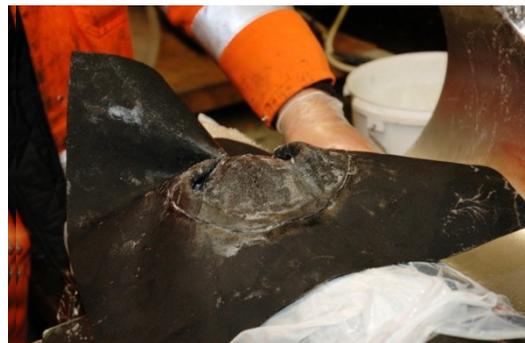
Abb. 50: Gummihutprofil am Ende des Einziehvorgangs bei V9

- Durch die vorgefertigte Abwinklung hat der Hut an seiner längsten Stelle 52 mm und an der kurzen Seite 38 mm Abstand zur Krempe.
- In Verbindung mit der Materialstärke von 1,4 mm kann das Gummihutprofil zusammen mit dem BRAWOLINER®-Hutprofil nicht ausreichend in das Setzgerät eingezogen werden.
- Abb. 50 zeigt, wie die lange Seite weit vor dem BRAWOLINER®-Hutprofil zum Aufliegen kommt.
- In dieser Lage ist ein ordentliches Andrücken an die Innenseite des Hauptrohres nicht möglich.

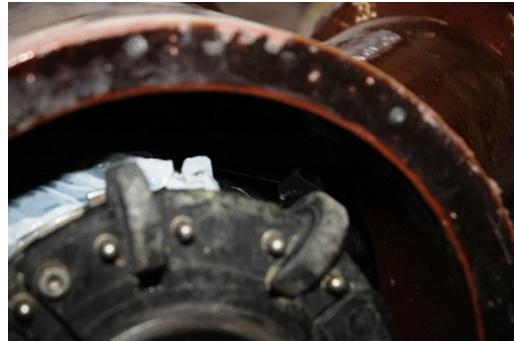
Abb. 52: Unbehandelte Krempe des Gummihutprofil 2 im Trockenversuch zu groß, deshalb Faltung beim Andrücken an den Abzweig

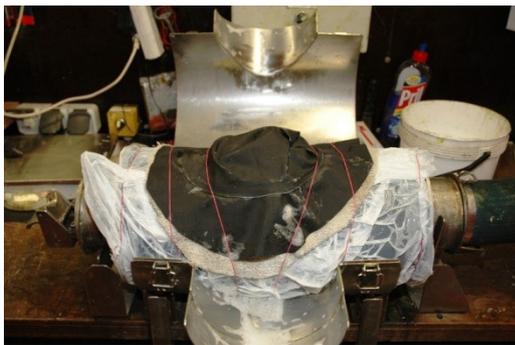
Abb. 54: Krempe des Gummihutprofils mit 60 mm zu groß, Krempe vom BRAWOLINER fast vollständig überdeckt

- Gegenüber dem Versuch V9 mit dem 1,4 mm starkem Gummihutprofil 1, lässt sich das Gummihutprofil 3 mit einer Materialstärke von 0,8 mm fast problemlos in das Setzgerät einziehen.
- Die Krempe des Gummihutprofils von ca. 60 mm ist zu groß für Krempe des BRAWOLINER®-Hutprofils (Abb. 54).
- Dadurch keine Überdeckung und damit keine optimale Verklebung am Rohr möglich.

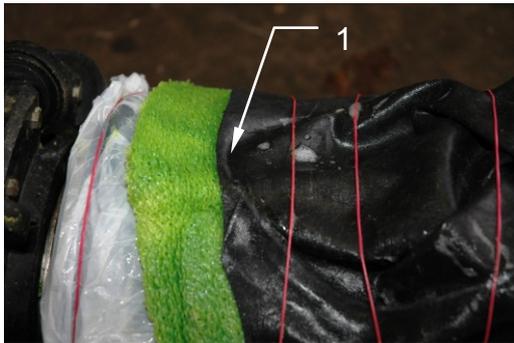
Abb. 55: Bis in den Übergangsbereich zurück geschnittene Krempe des Gummihutprofils (1) an der langen Seite des Gummihuts

- Die Krempe des Gummihutprofils wurde an einer Seite bis in den Übergangsbereich zurückgeschnitten (Abb. 55, 1). Erst dadurch wurde gewährleistet, dass die Krempe des BRAWOLINER®-Hutprofils am Hauptrohr verklebt werden konnte.

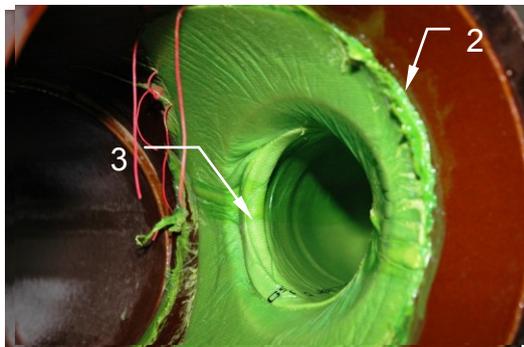
Abb. 57: Sanierungsergebnis mit Blick auf den zum Hauptrohr innen liegenden Winkel des Abzweigs mit einer Faltenbildung in diesem Bereich (3), unvollständige Verklebung des BRAWOLINER®-Hutprofils am Hauptrohr (2)

- Die Überdeckung an dieser Seite bleibt aber weiterhin gering, so dass die Länge des Setzbalges nicht ausreichte, um die Krempe des BRAWOLINER®-Hutprofils vollständig an das Hauptrohr anzudrücken. Das Ergebnis ist die abstehende Kante in Abb. 57, 2.

- Der Versuch wurde aus Sicht der Invertierbarkeit als erfolgreich bewertet.
- Direkt am Übergang von Hauptrohr und Abzweigrohr kam es zur Ausbildung einer großen Falte, Abb. 57, 3 mit Hinterschnitt Abb. 58, 4.

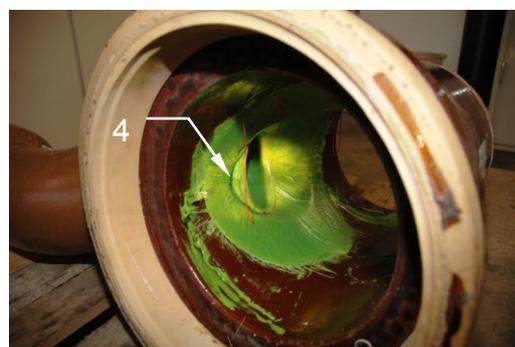
Abb. 58: Sanierungsergebnis mit Blick auf den außen liegenden Winkel des Abzweigs mit der Faltenbildung aus Abb. 57 und dem sich ausgebildeten Hinterschnitt (4)

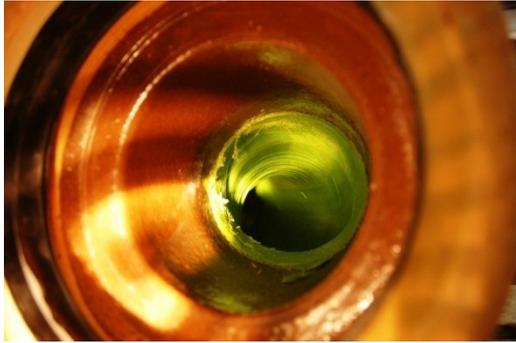
Abb. 59: Sanierungsergebnis am Ende des 45°-Bogens, Faltenbildung an der bogeninneren Seite

- Die Falte stellte allerdings kein Abflusshinderniss dar und könnte deshalb vernachlässigt werden.
- Im nach dem Abzweig angeordneten 45°-Bogen kam es im bogeninneren Bereich zur Ausbildung von Falten (Abb. 59).

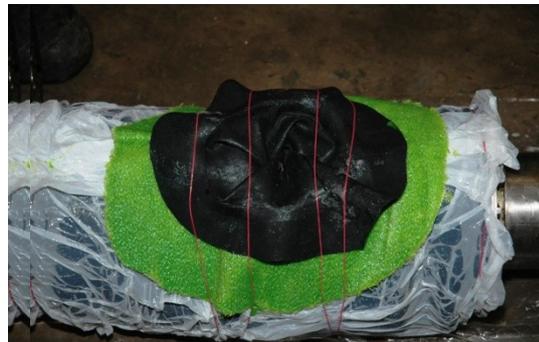
Abb. 61: Beim 90°-Gummihutprofil ist die Überdeckung des BRAWOLINER®-Hutprofils nach dem Einziehen in das Setzgerät größer, allerdings immer noch nicht optimal

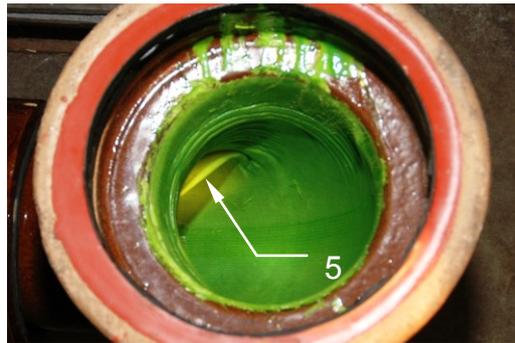
Abb. 63: Blick auf das Sanierungsergebnis am Ende des 90°-Bogens mit einer deutlich einragenden Falte (5), die gleichzeitig das Ende des Gummihutprofils darstellt

- Das Ergebnis der Sanierung im anschließenden 90°-Bogen war im bogeninneren Bereich nicht befriedigend.
- Im gesamten bogeninneren Bereich wurden kleinere Faltungen festgestellt. besonderes kritisch ist eine Falte zu sehen (Abb. 63, 5), die am Bogenende auftrat.

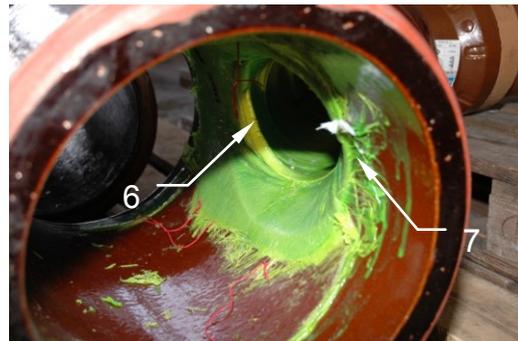
Abb. 65: Sanierungsergebnis mit Blick auf den zum Hauptrohr innen liegenden Winkel des 45°-Abzweig, Ausbildung einer Falte (6) wie bei Versuch V14, geringe Verklebung am Hauptrohr (7), dafür Verklebung an der Phase

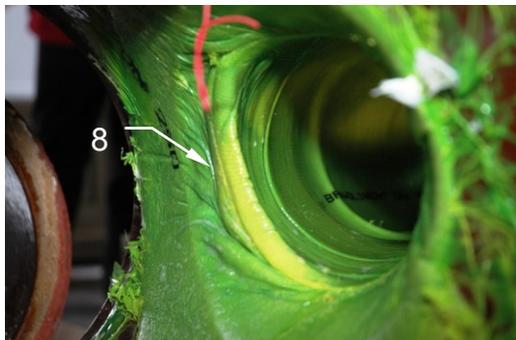
Abb. 66: Blick auf den zum Hauptrohr innen liegenden Winkel des 45°-Abzweig mit deutlich ausgebildeter Faltung wie bei V14, Rückseite der Faltung ausgefüllt, kein Hinterschnitt

- Durch den Inversionsvorgang wurden 90°-Gummihutprofil und 90°-BRAWOLINER®-Hutprofil in dem 45°-Abzweig abgewinkelt. Die nicht an der Ellipse anliegende Kreppe lag im spitzen Winkel des Abzweigs, über den dieser Abwinkelvorgang erfolgte. Die Kreppe wurde in Richtung des Ellipsenanfangs gedrückt und gleichzeitig, da der Balg des Setzgerätes ein weiteres Abwinkeln nicht zulässt, unter den BRAWOLINER®-Hutprofil gefaltet. Als Folge kam es zu einer Anhäufung von Gummimaterial in diesem Bereich, welche, so die Vermutung, den Hinterschnitt (Abb. 66 und Abb. 67) der Faltung verhinderte.

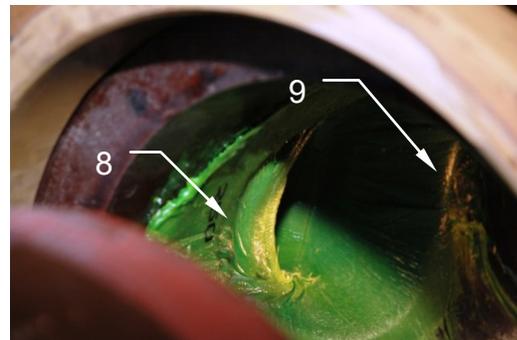
Abb. 67: Blick auf den innen liegenden Winkel des Abzweigs mit der Faltenbildung wie in Abb. 66 nur von der Gegenseite, kein Hinterschnitt (8), geringe Verklebung des BRAWOLINER®-Hutprofils am Hauptrohr, dafür in der Phase (9)

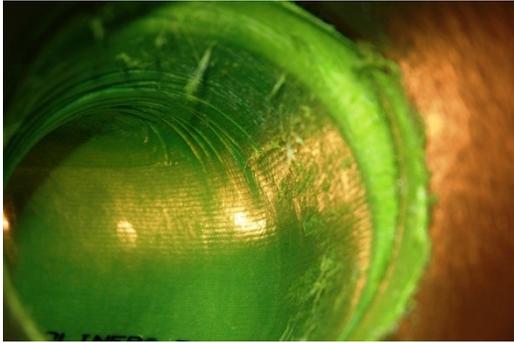
Abb. 68: Blick auf den unmittelbar an den 45°-Abzweig angeordneten 45°-Bogen, geringfügige Faltenbildung an der bogeninnenliegenden Seite

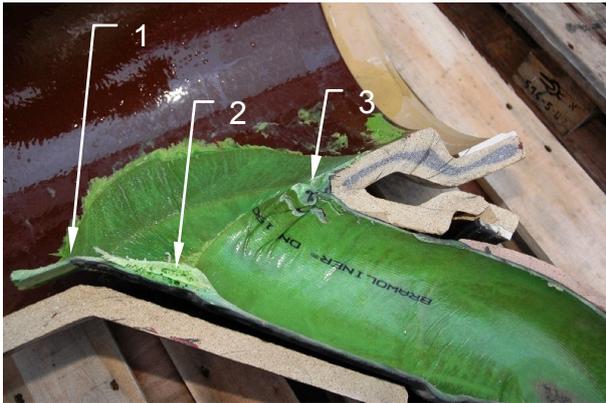
Abb. 76: V14, Schnitt 2, 1-Ende der Gummihutkrempe, 2-Harzansammlung hinter der BRAWOLINER®-Hutprofilnaht, 3-Hinterschnitt,

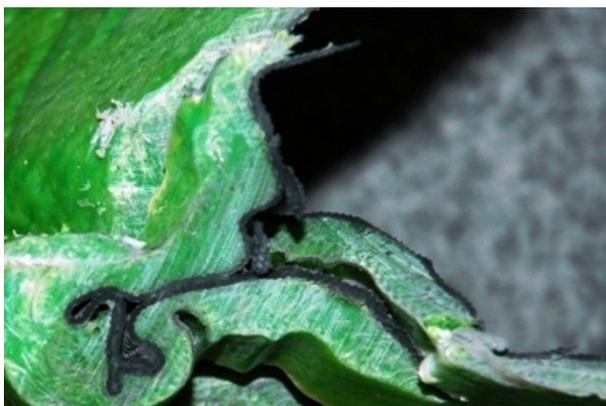
Abb. 80: V14, Schnitt 2, Faltung Gummihutprofil Detail

- Im spitzen Winkel des Abzweiges entstehen Falten. Die Faltenbildung ist bei V14 geringer als bei V17 (vergleiche Abb. 78 und Abb. 79, Abb. 80 und Abb. 81 sowie Abb. 82 und Abb. 83). Erklärung: Bei V17 findet in diesem Bereich die größte Abwinklung des Gummihutprofils statt. Da die Gummihutkrempe zu kurz ist und nicht durch das Setzgerät an das Hauptrohr gedrückt wird, kann sich die Krempe und der Hut extrem falten (Abb. 81 und Abb. 83).

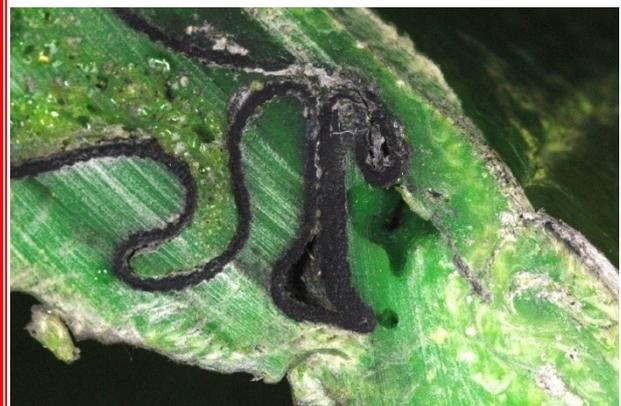
Abb. 81: V17, Schnitt 2, Faltung Gummihutprofil Detail

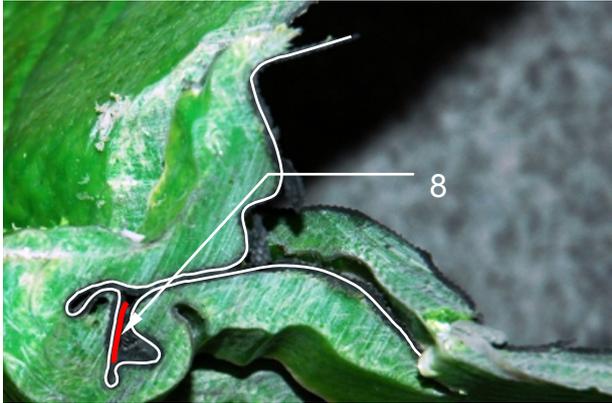
Abb. 82: V14, Schnitt 2, Verlauf der Faltung, 8-Überlappung durch Vulkanisierung

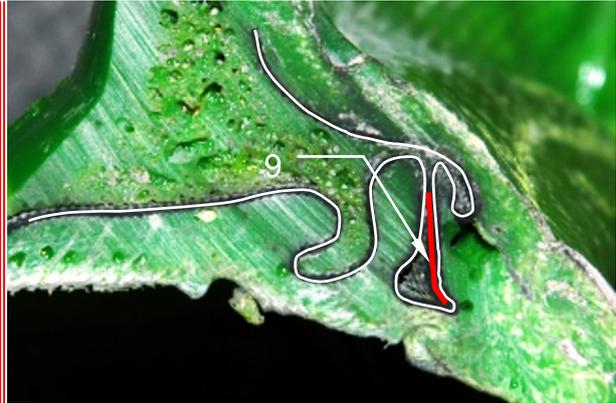
Abb. 83: V17, Schnitt 2, Verlauf der Faltung, 9-Überlappung durch Vulkanisierung

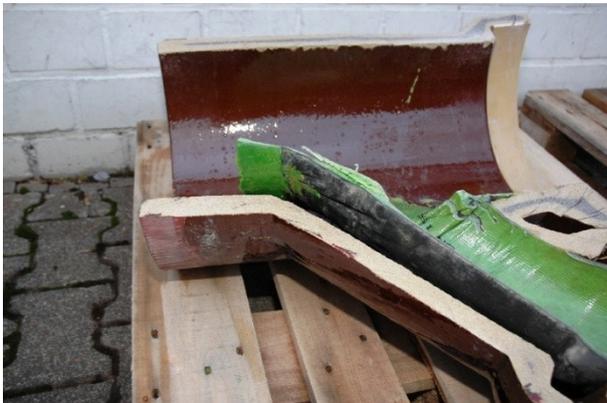
Abb. 84: V14, Schnitt 2, abgelöstes Gummihutprofil und BRAWOLINER®-Hutprofil im 45°-Abzweig, Ablösung vom Steinzeugrohr erfolgte ohne großen Kraftaufwand

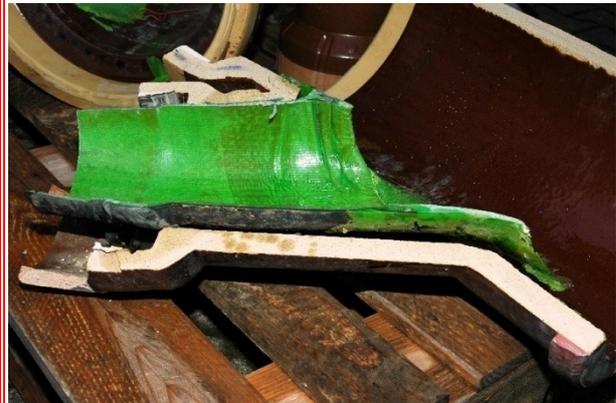
Abb. 85: V17, Schnitt 2, abgelöstes Gummihutprofil und BRAWOLINER®-Hutprofil im 45°-Abzweig, Ablösung vom Steinzeugrohr erfolgte ohne großen Kraftaufwand

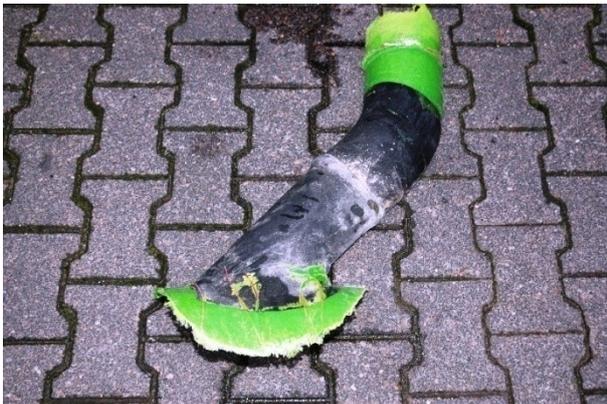
Abb. 86: V14, Schnitt 2, Blick auf das Gummihutprofil

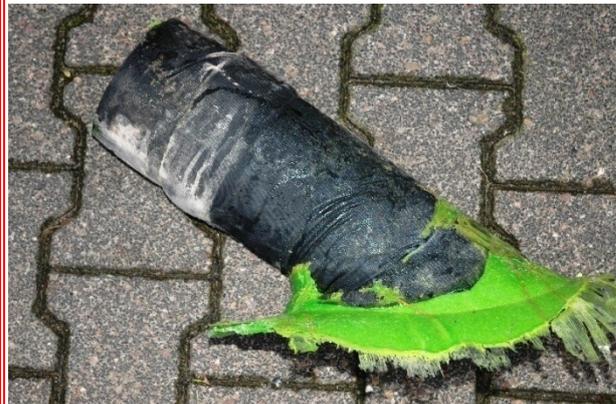
Abb. 87: V17, Schnitt 2, Blick auf das Gummihutprofil

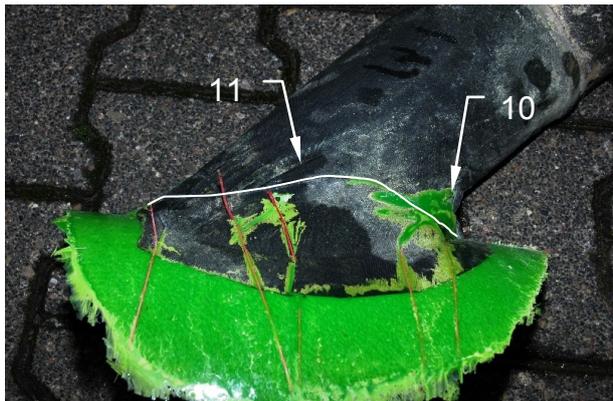
Abb. 88: V14, Schnitt 2, Verlauf der Verbindungsstelle von Krempe und Hut, 10-ohne Faltenbildung im spitzen Winkel, 11-Längsfalte

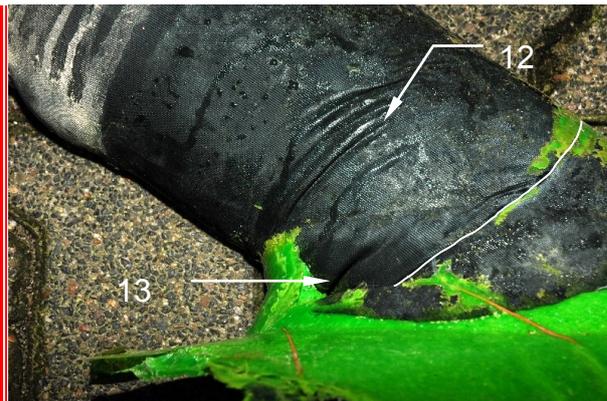
Abb. 89: V14, Schnitt 2, Verlauf der Verbindungsstelle von Krempe und Hut, 12-Faltenbildung im spitzen Winkel hervorgerufen durch Abwinklung des 90°-Gummihutprofils auf 45°, 13-extreme Faltung unmittelbar im spitzen Winkel

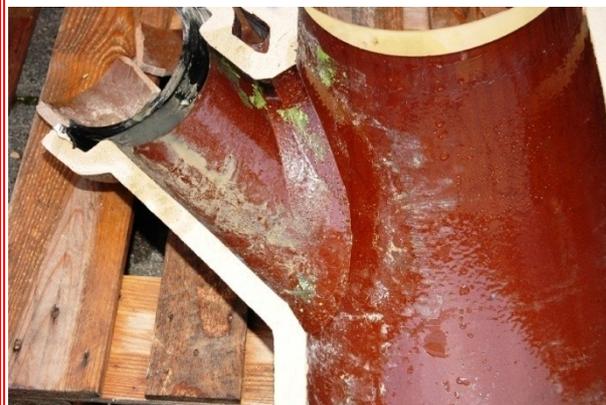
Abb. 91: Blick auf die Ausformung der Phasen am Übergang vom Abzweigrohr in das Hauptrohr

- Die Gummihutkrempe sollte an die Geometrie der Ellipse angepasst werden, so dass eine größere Überdeckung hin zum Hauptrohr realisiert werden kann.
- Die Gummihutkrempe sollte noch über den Phasenbereich (Abb. 91) am Hauptrohr anliegen.

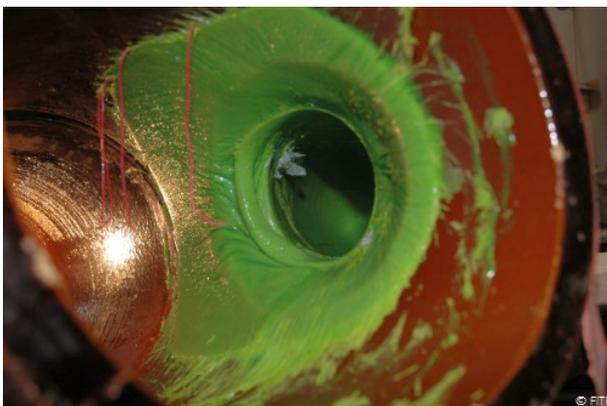
Abb. 94: V18, Sanierungsergebnis, Blickrichtung spitzer Winkel des Abzweigs

- Die Verlängerung des Setzgerätes um je ca. 5 cm nach beiden Seiten und die sich daraus ergebende Vergrößerung der Krepfen von Gummihutprofil und BRAWOLINER®-Hutprofil hat zu einer Verbesserung des Sanierungsergebnisses bei V18 und V19 (siehe Abb. 94 - Abb. 96, Abb. 107, Abb. 80) geführt.
- Insbesondere die Faltenbildung des Gummihutprofils im spitzen Winkel des Abzweigs wurde sichtbar reduziert (Abb. 101, Abb. 102, Abb. 103, Abb. 81, Abb. 112).

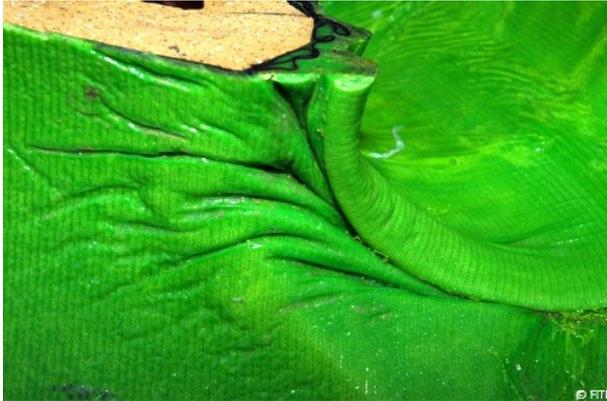
Abb. 102: V18, Faltung des BRAWOLINER®-Hutprofils im Nahtbereich von Hut und Krempe, Blick von unten

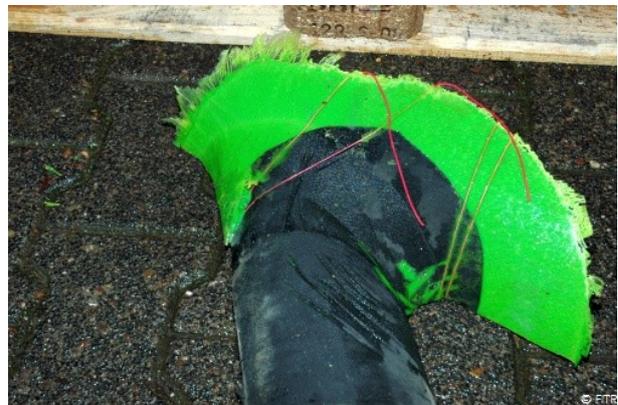
Abb. 105: V18, Blick auf die Krempe von BRAWOLINER®-Hutprofil und Gummihutprofil

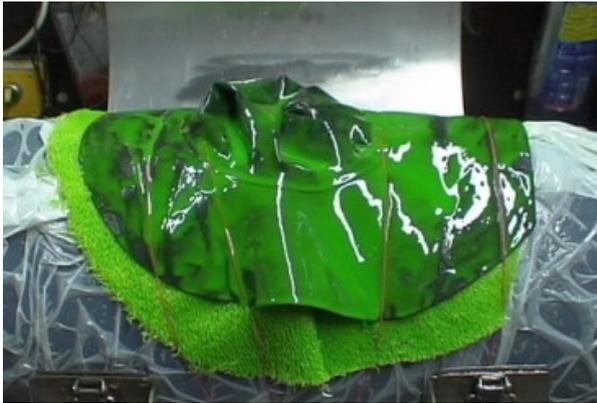
Abb. 106: V19, Hutkrempe aus 1,4 mm starkem Material, Harz als Gleitmittel und zur späteren Verklebung, Krempe an die Ellipsenform angepasst

- Da bei Versuch V19 die Gummihutkrempe und die Krempe des BRAWOLINER®-Hutprofils annähernd gleich groß zugeschnitten wurden (vergleiche Abb. 106) (Fehler zwar erkannt, aber für die Aussagefähigkeit des Versuches 19 nicht von Bedeutung) hatte dies zu Folge, dass sich erstmalig bei den Versuchen am 45°-Abzweig die Krempe des BRAWOLINER®-Hutprofils im Bereich des stumpfen Winkels durch die Abwinklung von 90° auf 45° in den Fasenbereich gezogen wurde (Abb. 82 und Abb. 111).

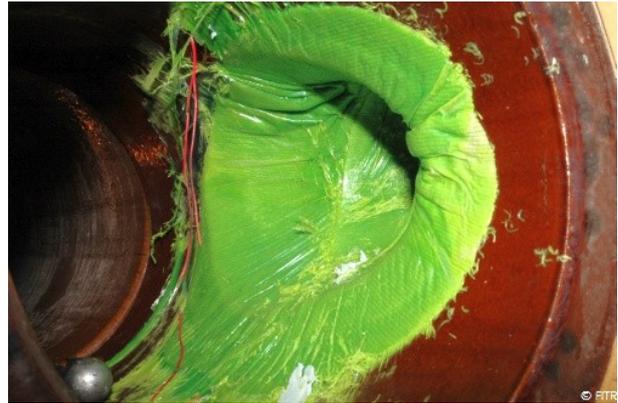
Abb. 107: V19, Sanierungsergebnis, Blick auf den stumpfen Winkel mit angefaster Fläche

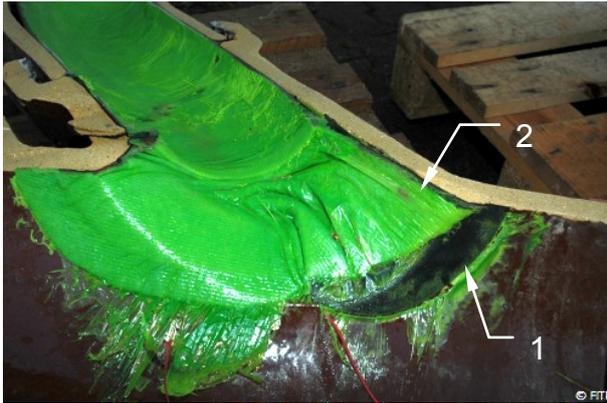
Abb. 110: V19, Sanierungsergebnis im Krepfenbereich, Gummihutprofil steht über (1), BRAWOLINER®-Hutprofil in den gefasteten Bereich des 45°-Abzweigs gewandert (2)

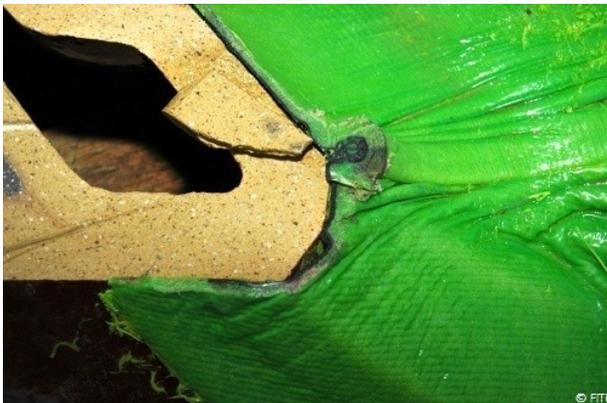
Abb. 112: V19, geringfügige Faltenbildung des Gummihutprofils im spitzen Winkel, größte Falte am Übergang von Hut und Krempe des BRAWOLINER®-Hutprofils

- Bei V19 (Krempe 1,4 mm dick) verblieb die Gummikrempe im spitzen und im stumpfen Winkel an der Wandung des Hauptrohres vor dem Abzweig (siehe Abb. 81, Abb. 82, Abb. 112) und rutschte insbesondere im stumpfen Winkel nicht in den Fasenbereich hinein.

- Die Verwendung der Krempendicke von 1,4 mm führte zu einer geringer ausgebildeten Faltung im spitzen Winkel (vergleiche Abb. 101 und Abb. 112).
- Bei beiden Versuchen kam es im Bogenaußenbereich des nach dem Abzweig angeordneten 45°-Bogens zu einem unvollständigen Anliegen von BRAWOLINER®-Hutprofil und Gummihutprofil an der Rohrwand (Abb. 99 und Abb. 113).

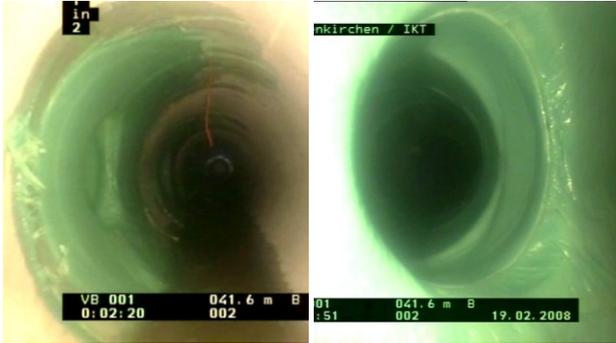
<p>Stutzen Nr. 3 mit 45°-Anschluss</p> <ul style="list-style-type: none"> • Sanierungsvorgang: Der Packer wurde nach Anpressen der Hutkrempe im Rohr nachjustiert**. • Sanierungsergebnis: Faltenbildung im Sohlbereich der Hutkrempe (vermutlich durch Nachjustierung des Packers); Kantenbildung am Hutprofil durch den Übergang vom Beton- zum Steinzeugrohr

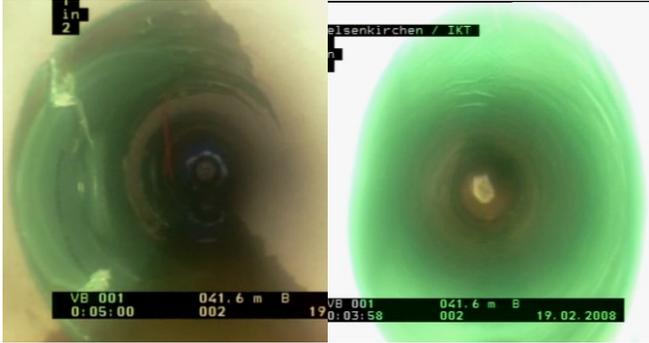
<p>Stutzen Nr. 5 mit 90°-Anschluss</p> <ul style="list-style-type: none"> • Simulation von <u>zufließendem Grundwasser</u> • Sanierungsvorgang: Keine Besonderheiten • Sanierungsergebnis: Minimale Faltenbildung im Anschlusskanal (Hutzylinder)

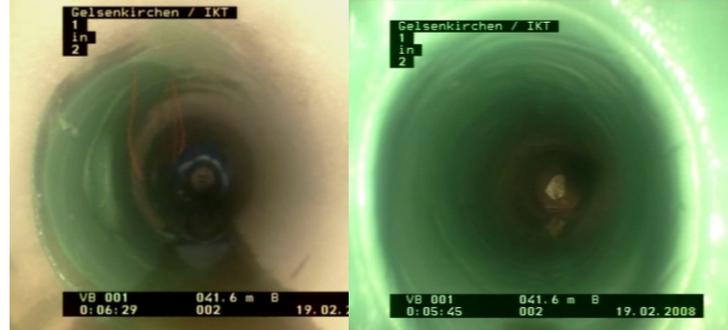
Stutzen Nr. 6 mit 90°-Anschluss

- Simulation von zufließendem Grundwasser
- Sanierungsvorgang:
Der Packer wurde nach Anpressen der Hutkrempe im Rohr nachjustiert.
- Sanierungsergebnis:
Faltenbildung im Sohlbereich der Hutkrempe (vermutlich durch Nachjustierung des Packers);
Minimale Faltenbildung im Anschlusskanal (Hutzylinder)

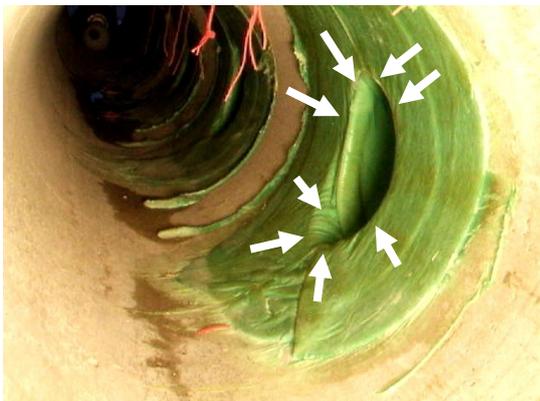
Bei den im 90°-Winkel angeschlossenen Profilen zeigte die Innenansicht des Beton-Hauptrohres Bewegungen in der Hutkrempe. Jede Abwinklung des Profil-Zylinders erzeugte eine entsprechende Wölbung bzw. Dehnung in Teilbereichen der Krempe (vgl. Abb. 134). Bei den im 45°-Winkel angeschlossenen Stutzen waren dagegen keine Bewegungen sichtbar. Aufgrund der unterschiedlichen Anschlusswinkel erfahren die 90°-Stutzen eine höhere Beanspruchung im Krempenbereich.

Abb. 134: Krempenbereiche der 90°-Hutprofile mit deutlich sichtbaren Bewegungen des Materials

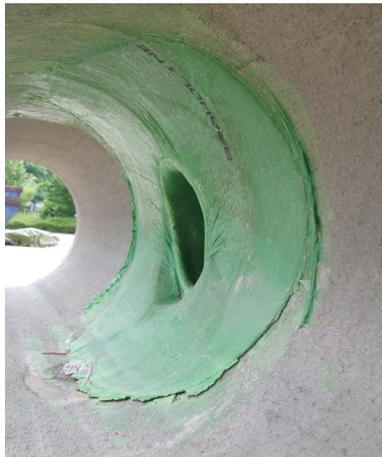
Einlauf Nr. 1

Eine Begutachtung der sanierten Einläufe nach der HD-Spülung zeigte Schäden an den Hutkrempen. Wie in Tabelle 11 dargestellt, waren die Krempe im Sohlbereich durch die Spülung vom Betonrohr abgelöst worden.

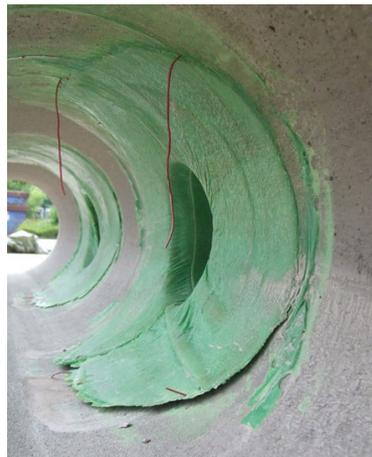
Die Dichtheitsprüfung zeigte an allen sechs belasteten Einläufen Undichtigkeiten. Gegenüber der Prüfung vor HD-Belastungen waren zusätzlich die 90°-Einläufe Nr. 4 und 6 bereits bei der Befüllung der Leitung undicht und auch an den zwei 45°-Stutzen Nr. 1 und 2 trat ab einem Wasserinnendruck von 0,2 bar Wasser aus.

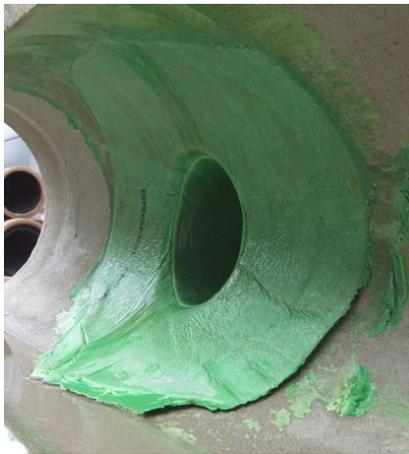
Einlauf Nr. 3

*Stutzen Nr. 3 mit gerissenem EPDM-Gummihutprofil

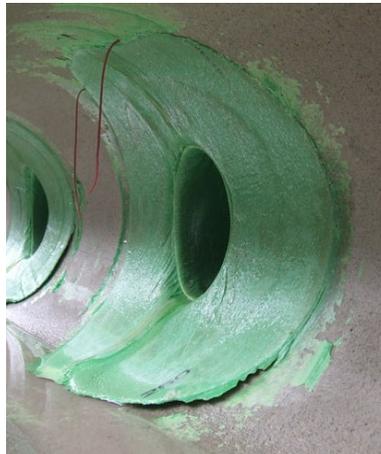
Stutzen Nr. 4

Der Unterschied zwischen den 90°-Einläufen (undicht bei Befüllung) und den 45°-Einläufen (undicht ab 0,2 bar, mit Ausnahme des Stutzen Nr. 3 mit angerissenem Gummiprofil) könnte darin begründet liegen, dass die 90°-Einläufe während der Abwinklungsversuche stärkere Belastungen im Krepfenbereich erfahren haben.

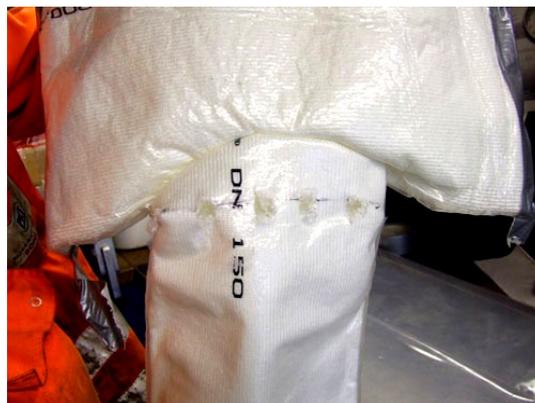
Dazu wurde im IKT eine Teststrecke aus einem Beton-Hauptrohr DN 300 mit zwei 160 mm Bohrungen und davor platzierten Steinzeugrohren DN 150 errichtet. In diese wurden zwei wie bei V21 vorbereitete Gummihutprofile eingebaut. In einem Abstand von ca. 4 cm von der Naht des BRAWOLINER®-Hutprofils wurden 10 Löcher mit einem Durchmesser von ca. 1 cm geschnitten (Abb. 135 und Abb. 136).

Abb. 136: Löcher im BRAWOLINER®-Hutprofil

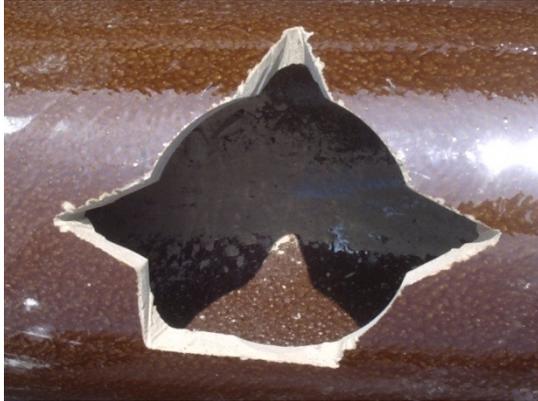
Im IKT-Warentest wurden „Standard“- und „Extremschäden“ definiert, die mit den unterschiedlichen Verfahren saniert wurden. Als Standardschaden wurde für die Hutprofil-Sanierungen ein nicht fachgerecht ausgeführter Anschlussstutzen festgelegt, der in der Praxis durch Einschlagen des Hauptrohres und Einschleiben der Anschlussleitung entstanden sein könnte. Um vergleichbare Randbedingungen in den Versuchsstrecken zu schaffen, wurde ein unregelmäßiger Ausbruch mit Hilfe einer Schablone in das Hauptrohr (Steinzeug DN 250) geschnitten (vgl. Abb. 144 und Abb. 145.). Die Anschlussleitung, Steinzeug DN 150, wurde in einem 90° Winkel vor

Abb. 144: Standardschaden für Hutprofilverfahren, Außenansicht vor dem Einbau [13]

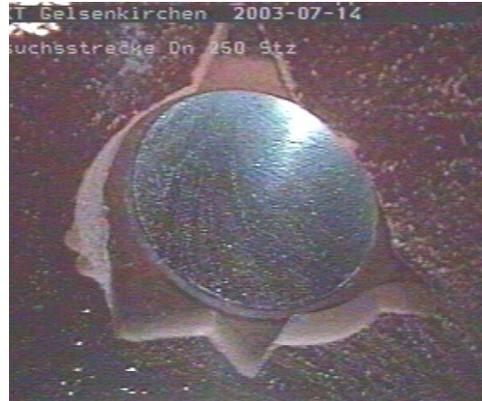
Abb. 145: Standardschaden für Hutprofilverfahren, Innenansicht nach Überdeckung [13]

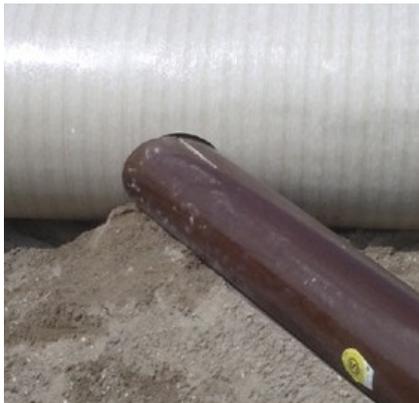
dem Hauptkanal platziert. Beim Extremschaden wurde zunächst ein sachgemäßes Bohrloch in einem GFK-Hauptrohr DN 500 erstellt. Für die Anschlussleitung wurde ein Steinzeugrohr DN 150 schräg angeschnitten, im Kämpfer mit einem Riss versehen und in einem 45°-Winkel mit einem Versatz von ca. 2 cm nach unten vor dem GFK-Rohr fixiert (vgl. Abb. 146 und Abb. 147).

Abb. 146: Extremschaden für Hutprofilverfahren, Außenansicht vor Einbau [13]

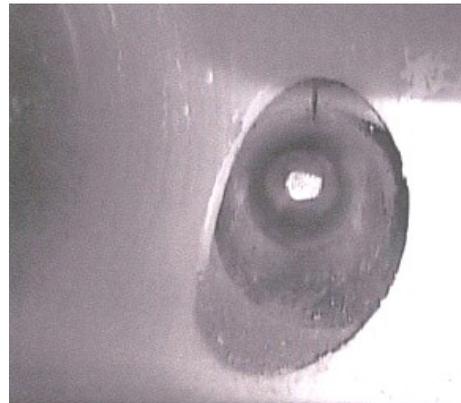
Abb. 147: Extremschaden für Hutprofilverfahren, Innenansicht nach Überdeckung [13]

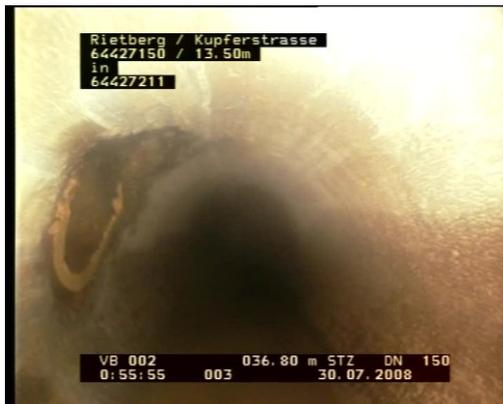
Abb. 148: Einlauf in der Kupferstraße vor der Sanierung

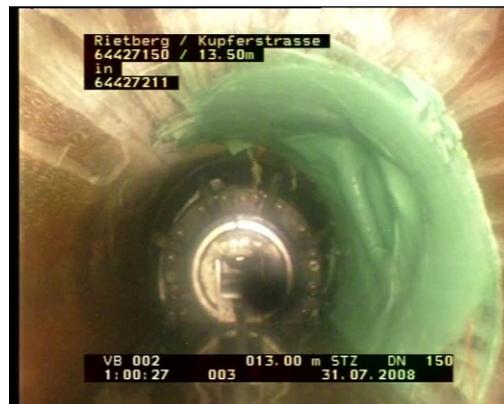
Nach Einbau von 51 Hutstutzen im Stadtteil Westerwiehe und nach Sichtung der Einbauvideos kann eingeschätzt werden, dass die mit dem dauerhaft flexiblen Reparaturstutzen für Einläufe der Grundstücksentwässerung sanierten Einläufe optisch von guter Qualität aufweisen. Vereinzelt wurden Falten beobachtet, die jedoch nicht als Abflusshindernis zu bewerten ist.

Abb. 149: Einlauf in der Kupferstraße nach der Sanierung

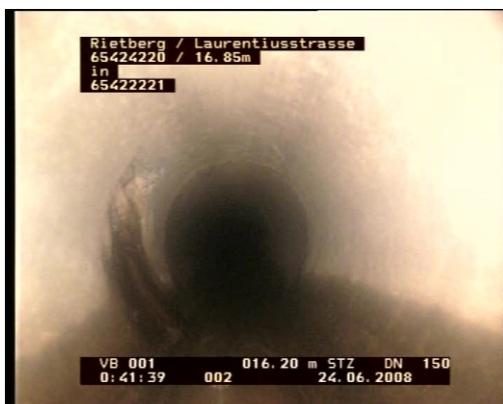
Abb. 150: Einlauf in der Laurentiusstraße vor der Sanierung

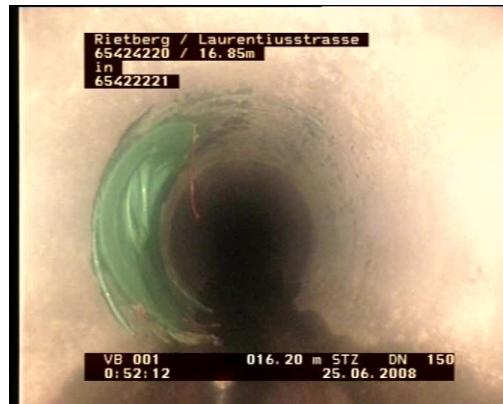
Abb. 151: Einlauf in der Laurentiusstraße nach der Sanierung

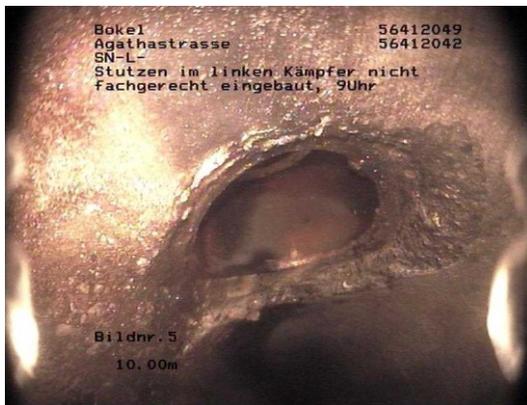
Haltung 56412049 - 56412042; Position 10,00 m

Abb. 152: Einlauf in der Agaathastraße vor der Sanierung

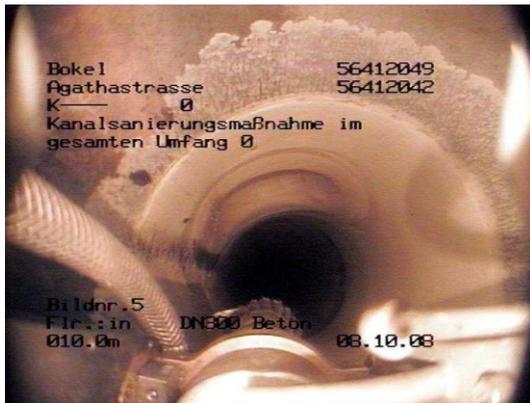
Nach Sichtung der 49 eingebauten Hutstutzen im Stadtteil Bokel anhand der Videoaufzeichnungen kann der Sanierung mit Flexofit im Setzverfahren Mon Hm Kanaltechnik optisch eine sehr guter Qualität bescheinigt werden. Faltenbildung sowohl im Bereich der Krempe als auch im Einlauf selbst ist nicht oder nur in sehr geringem Maße ersichtlich. Die Liner liegen im Hauptkanal und in den Anschlussleitungen glatt am Altrrohr an und bilden keine Durchflusshindernisse (s. Abb. 152 bis Abb. 155). Zur Dichtigkeit kann man aufgrund der Videosichtung keine Aussage machen. Daher ist es ratsam, stichprobenhafte Dichtheitsprüfungen vorzunehmen.

Abb. 154: Einlauf in der Agaathastraße nach der Sanierung
