Teilbericht

„Laborversuche am Prototyp des Flexofit - Versuchsprogramm und Ergebnisse -“

zum
Forschungsvorhaben „Dauerhaft flexibler Reparaturstutzen für
Einläufe der Grundstücksentwässerung –
Kurzbezeichnung: Flexofit“

Gelsenkirchen, Oktober 2008

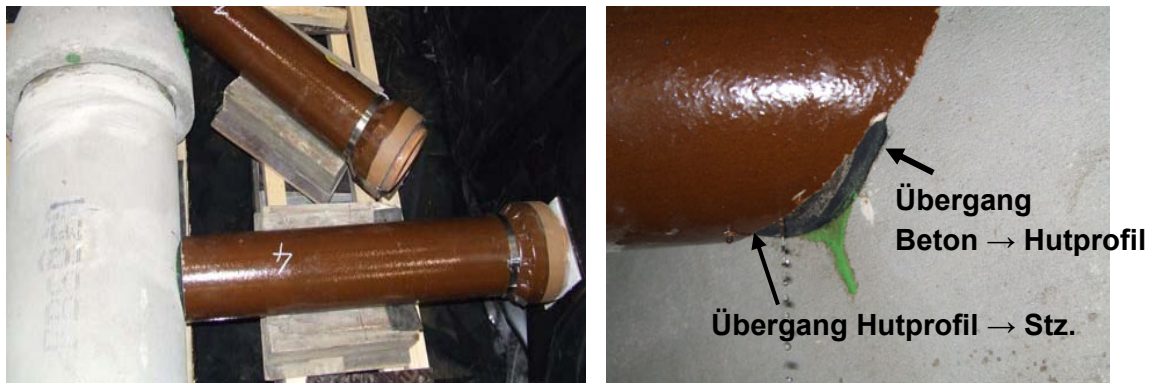
Abbildung 1: Anschlussituation (li) und Detail Übergänge (re)

Bei der Prüfung trat an fünf von sechs Stutzen bereits bei der Befüllung Wasser aus. Bei Stutzen Nr. 2 trat Wasser ab einem Wasserinnendruck von 0,1 bar aus. Tabelle 2 gibt einen Überblick zur den Bereichen, in denen Wasseraustritte beobachtet wurden. Zeigten sich Wasseraustritte am Übergang vom Betonrohr zum Hutprofil (vgl. Abbildung 1), konnte auf Hinterläufigkeiten und/oder Undichtigkeiten der Profil-Krempe geschlossen werden. Traten am Übergang des Hutprofils auf das Steinzeugrohr Nässungen auf, deutete dies auf Hinterläufigkeiten und/oder Undichtigkeiten des in den Anschlusskanal einragenden Hutzylinders hin. In den Fällen, bei denen die Herkunft des Wassers nicht eindeutig zugeordnet werden konnte, ist dies in der Tabelle vermerkt.

Stutzen Nr.	Wasseraustritt	Lokalisation von Undichtigkeiten u/o Hinterläufigkeiten	
		Bereich der Hutkrempe	Bereich des Hutzylinders
1	bei Befüllung	---	Übergang zw. Steinzeug und Hutprofil
2	ab 0,1 bar	---	Übergang zw. Steinzeug und Hutprofil
3*	bei Befüllung	Herkunft des Wassers unklar	Herkunft des Wassers unklar
4	bei Befüllung	Herkunft des Wassers unklar	Übergang zw. Steinzeug und Hutprofil
5	bei Befüllung	Herkunft des Wassers unklar	Übergang zw. Steinzeug und Hutprofil
6	bei Befüllung	Herkunft des Wassers unklar	Übergang zw. Steinzeug und Hutprofil

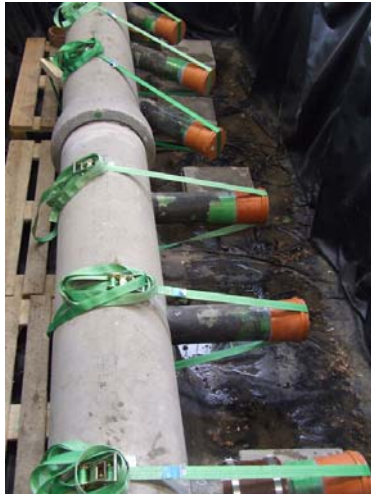
Abbildung 2: Freigelegte Hutprofile während der Dichtheitsprüfung (Verschluss durch PVC-Kappen)

Als Ursache für die Undichtigkeiten wurden Hinterläufigkeiten der Hutprofile im Bereich der in die Steinzeugrohre einragenden Profil-Zylinder vermutet. Da die Herkunft des Wassers und somit die Stellen der Undichtigkeiten jedoch nicht eindeutig identifiziert werden konnten, wurden die Steinzeugrohre entfernt und die Dichtheitsprüfung an den freigelegten Hutprofilen wiederholt (s. Abbildung 2).

Einen Überblick zu den Ergebnissen der erneuten Dichtheitsprüfung gibt Tabelle 3. Vier der sechs Stützen zeigten keine Wasseraustritte. Somit kann angenommen werden, dass die Undichtigkeiten bei der vorherigen Dichtheitsprüfung durch Hinterläufigkeiten zwischen den in die Anschlussleitung einragenden Hutzyindern und den Steinzeugrohren verursacht worden waren.

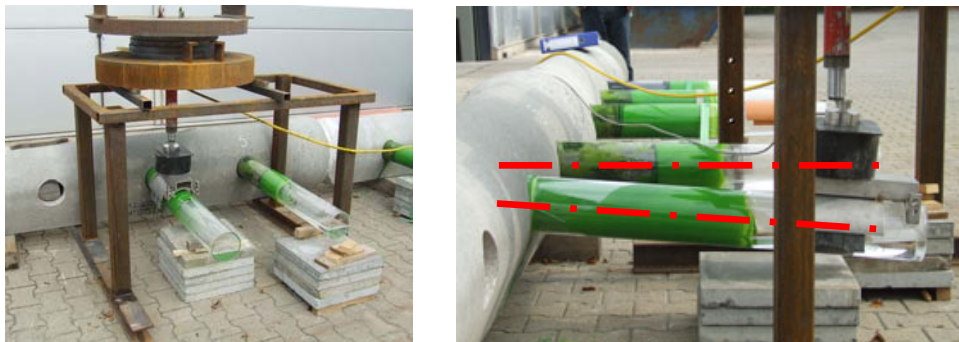
Abbildung 4: Versuchsaufbau der Vorversuche [1]: Vertikalbelastung bei Auflagerung des Anschlusskanals (li) und Abwinklung der Anschlusskanäle bei entfernter Auflagerung (re)

Bereits die Vorversuche [1] hatten gezeigt, dass statische Vertikallasten bei fester Auflagerung der Anschlussleitungen an den Endpunkten (s. Abbildung 4) keine Schäden an den Profilen erzeugten. Erst durch extreme Abwinklungen der Anschlussleitungen (s. Abbildung 4) wurden Schäden an den Pyrolus-Profilen herbeigeführt. Die Dichtheit der Anschlüsse war durch die zusätzlichen Gummi-Profile nach wie vor gegeben.

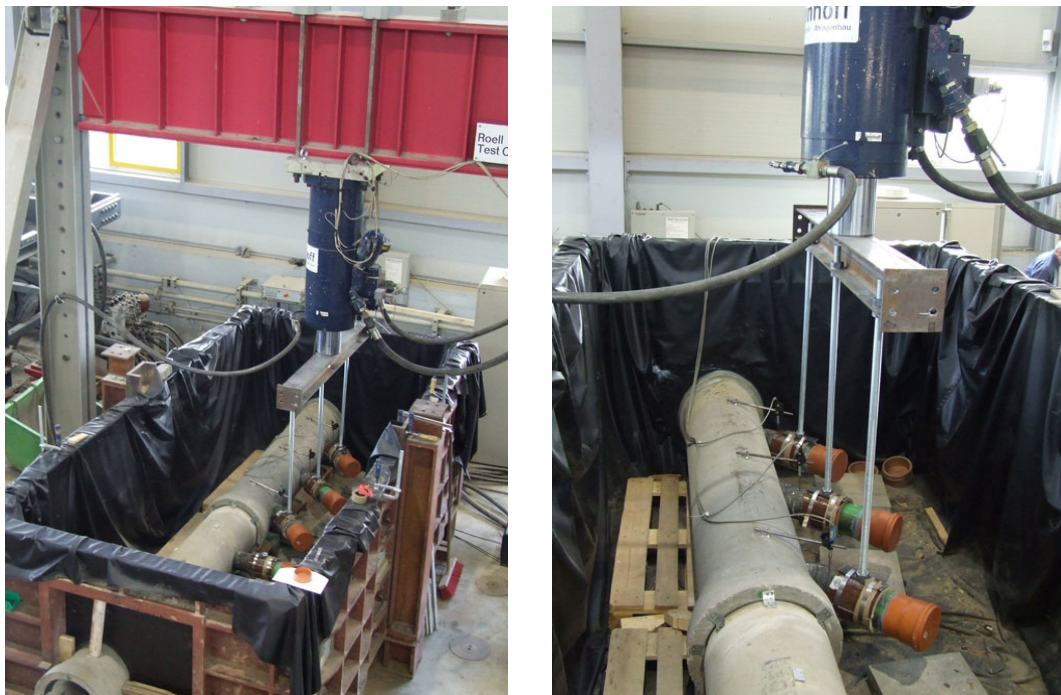
Abbildung 5: Hutprofile mit Lasteinleitungskonstruktion (hier 45°-Stützen)

Die Ergebnisse der Dichtheitsprüfungen an den 45°-Stutzen waren weitestgehend mit den Ergebnissen vor Belastung der Stutzen vergleichbar. Bei den Stutzen Nr. 1 und 2 wiederholten sich die Ergebnisse der ersten Prüfung: Beim Stutzen Nr. 1 trat auf keiner Druckstufe Wasser aus, beim Stutzen Nr. 2 blieb der Übergang vom Hutprofil auf das Betonrohr vollständig dicht und es zeigten sich wiederum Nässungen in Poren des Pyrolus-Materials. Am Stutzen mit dem angerissenen Gummiprofil (Nr. 3), der bereits bei der Prüfung vor Belastung ab einer Druckstufe von 0,05 bar undicht war, trat bereits bei der Befüllung der Rohre Wasser aus.

Von den 90°-Stutzen, die während der 186.000 Abwinklungen deutlich sichtbar im Krepfenbereich beansprucht wurden, waren zwei der Stutzen auch nach der Belastung noch dicht. Beim dritten Stutzen zeigte sich bereits bei der drucklosen Wasserbefüllung eine Undichtigkeit im Übergangsbereich zwischen Betonrohr und Hutprofil, d.h. es kann auf Hinterläufigkeiten der Profilkrempe geschlossen werden.

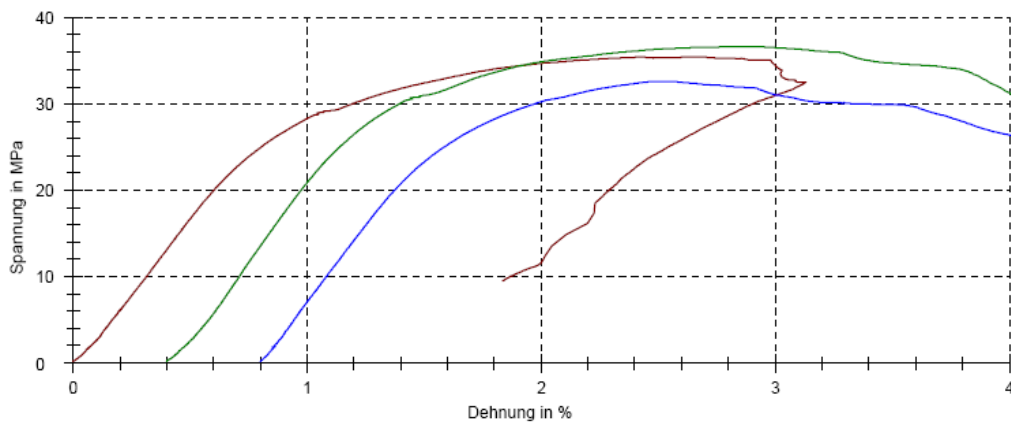
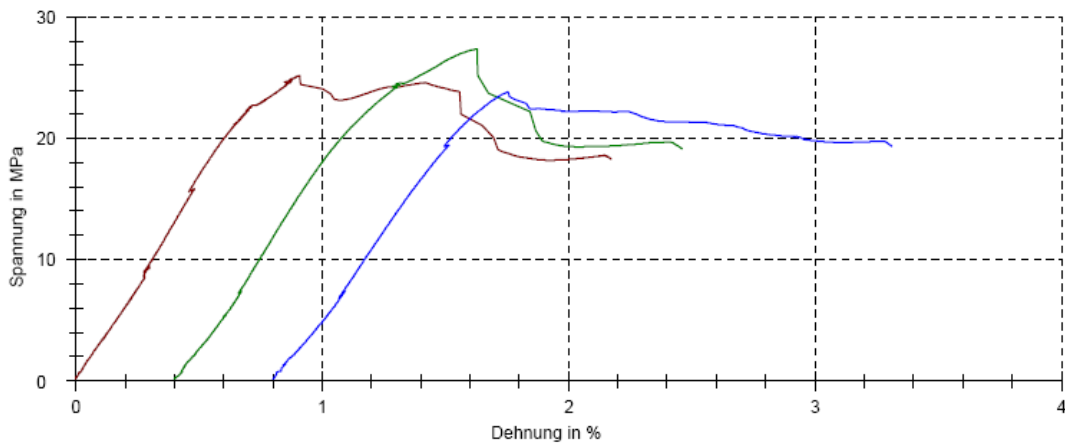
Zusammenhänge zwischen dem Gummi und dem Spannungs-Dehnungs-Verhalten der Probekörper lassen sich nur in Bereichen der Kurven nach Bruch bzw. Anriss des BRAWOLINERS ableiten. Bei den reinen Linerproben rissen bei Erreichen der Maximalspannung die Fasern auf der Seite ohne Außenfolie (vgl. Abbildung 9), verbunden mit einem plötzlichen Spannungsabfall (vgl. Abbildung 10). Auch bei den Probekörpern mit Gummi riss der Liner auf der Seite ohne Folie (s. Abbildung 9). Da diese Seite mit dem Gummi verbunden ist, wur-

de das Gummi nach Bruch des Liners beansprucht. Entsprechend zeigen die Spannungs-Dehnungs-Kurven einen langsameren Abfall der Spannung mit einer starken Dehnung der Probe (Abbildung 11 und Abbildung 12).

Sowohl bei den Dreipunkt-Biegeversuchen als auch bei den Zugversuchen entstanden **keine sichtbaren Schäden am Gummi**. Somit war das Gummi scheinbar nicht durch chemische Komponenten des Harzes angegriffen worden, noch ist der Verbund des Gummis mit dem BRAWOLINER so hoch gewesen, dass es mit dem Liner riss. Das Gummi löste sich im Rissbereich vom Liner, sodass eine Rissbreitenüberbrückung durch das Gummi entstand.
