Entwicklungsunterstützende Untersuchungen zur „Infiltrationsdichtheit“ bei Werkstoffwechseln bzw. Übergängen insbesondere im Zusammenhang mit der Fremdwassersanierung

- Phase II: Vergleichende Untersuchungen an
Werkstoffwechseln und Übergängen -

Abschlussbericht

IKT - Institut für Unterirdische Infrastruktur gGmbH
Exterbruch 1
45886 Gelsenkirchen

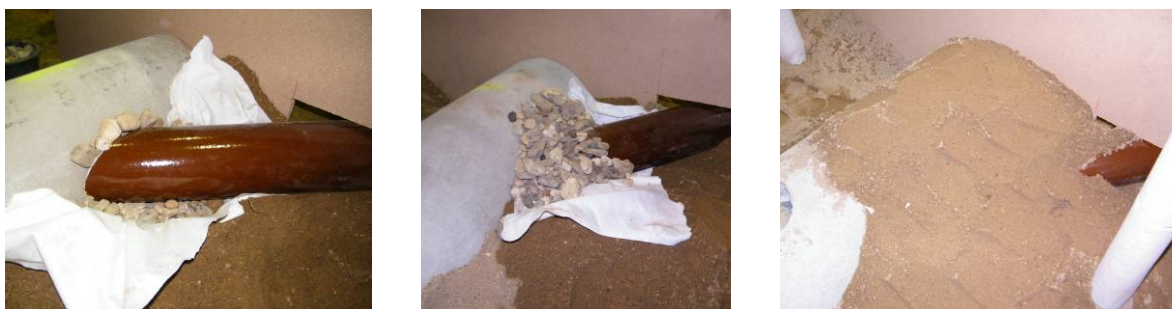
Bild 18 Schadensbild 1: Anlegen des vorbereiteten Steinzeugrohrs auf Vlies und Kies (links), Auffüllen der Kiespackung (mittig) und Überschütten des Rohranschlussbereichs mit Kies-Sand (rechts)

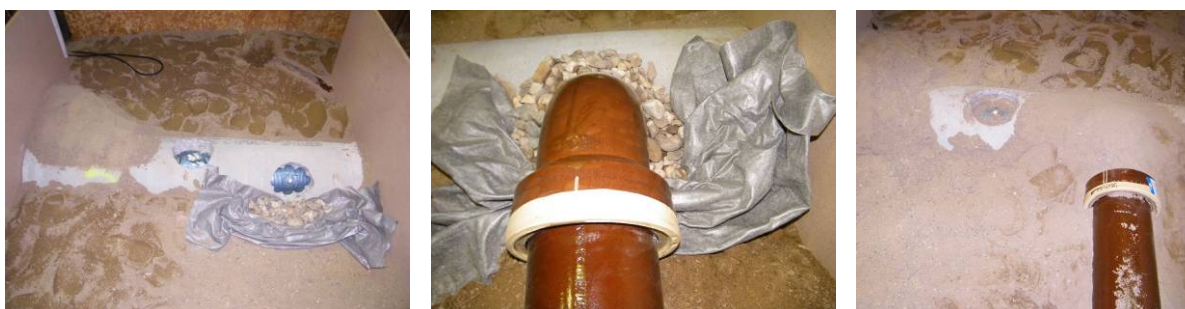
Bild 20 Schadensbild 3: Kies auf Vlies vor Auflegen der Rohrverbindung (links), Auffüllen der Kiespackung (mittig) und Überschütten des Rohranschlussbereichs mit Kies-Sand (rechts)

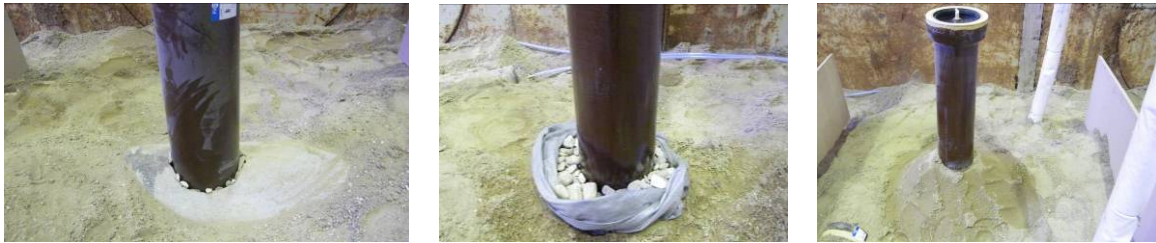
Bild 21 Schadensbild 2: Einsetzen des vorbereiteten Steinzeugrohrs in das Betonrohr (links), Auffüllen der Schadstelle mit Kies und Vlies (mittig) und Überschütten des Rohranschlussbereichs mit Kies-Sand (rechts)

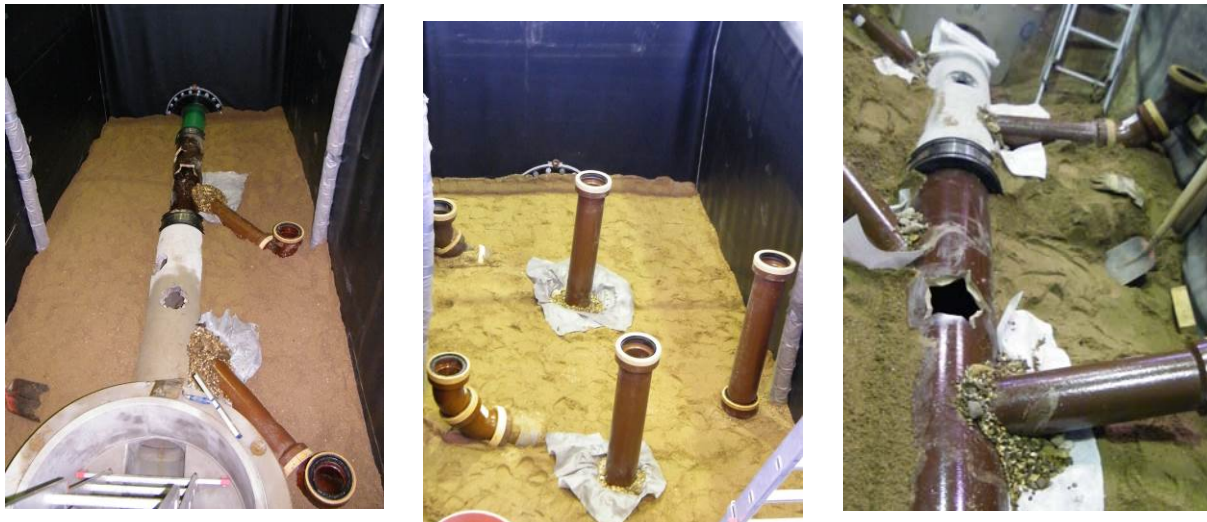
Bild 28 Einbau der Hausanschlussleitungen mit Schaden 1 (links), 2 (mittig) und 3 (rechts)

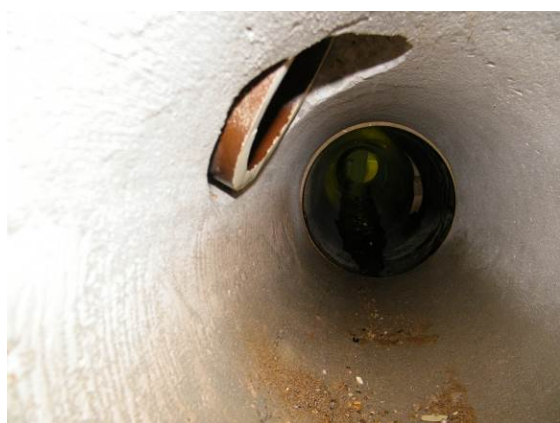
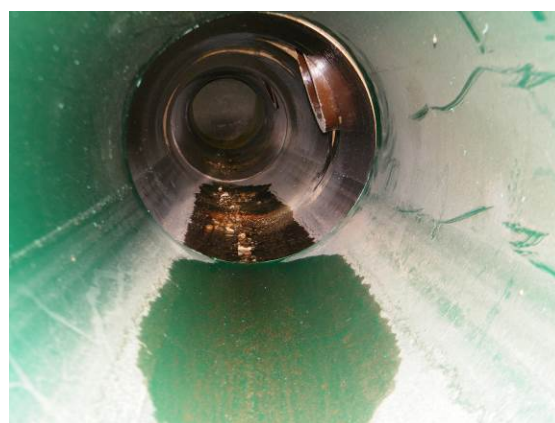
Der Schaden 1 zeichnet sich dadurch aus, dass das Steinzeugrohr der Anschlussleitung an das Rohr des Hauptkanals seitlich unter einem Winkel von 45° angelegt ist. Das Steinzeugrohr am schadhafte Anschluss 2 ist in das Rohr des Hauptkanals zur Hälfte eingesteckt, im Wesentlichen als Absturzsicherung während des Versuchsaufbaus. Das Steinzeugrohr im Bereich von Schaden 3 ist derart in den Hauptkanal eingesteckt, dass seine untere Rohrhälfte etwa zwei Zentimeter weit einragt (vgl. Bild 29).

Bild 29 Schaden 3, Aufbau im Versuchsstand: einragender Steinzeug-Rohranschluss DN 150 in das Beton- (links) und Steinzeugrohr DN 300 (rechts)

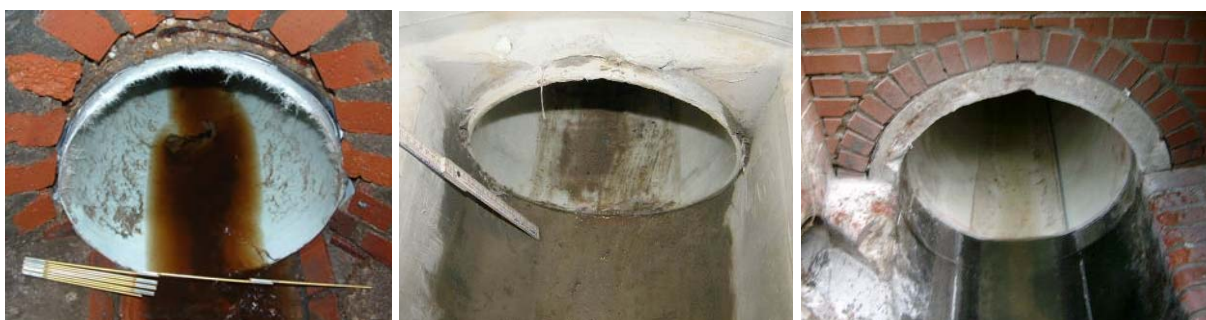
Bild 71 Beispiele für die Lage des Liners im Rohranbindebereich für weitergehende Anbindungsmaßnahmen, aus dem Rohr heraus stehend (links und mittig) und bereits zurückgeschnitten innerhalb des Rohres (rechts)

Die in Bild 71 dargestellten Beispiele zeigen somit mögliche Ausgangssituationen für weitergehende Maßnahmen zur Anbindung der Liner. Hier stehen im Wesentlichen

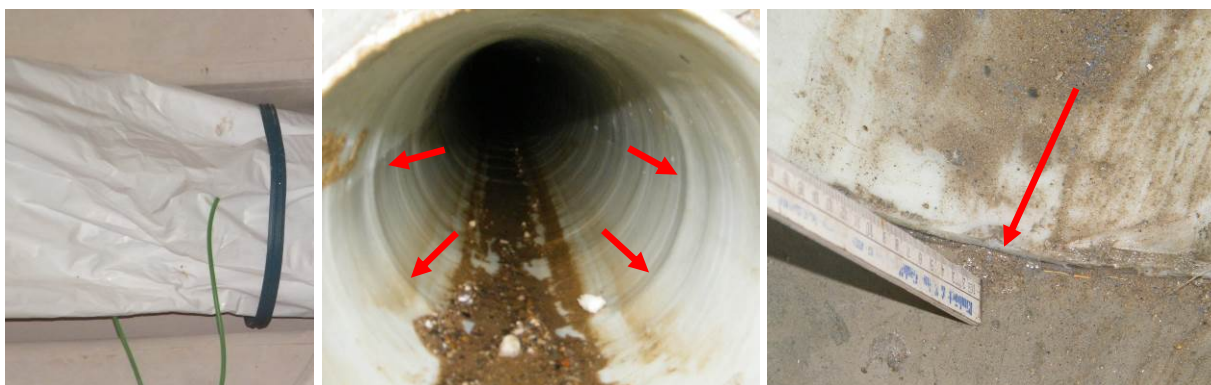
Wenige Zentimeter im Rohr findet sich im besten Fall noch ein Quellband zwischen Liner und Altrohr, das einen potenziellen Wassereindrang durch den Ringspalt in den Schacht unterbinden möge (vgl. Bild 72). Zumindest in dem in Bild 72 dargestellten Fall konnte das Eindringen von Wasser durch den mittels Quellband versehenen Ringraum nicht verhindert werden.

Bild 72 Blaues Quellband um Preliner bei Einbau (links) und seine ungefähre Lage im Ringspalt zwischen Liner und Altrohr (mittig, rote Pfeile); geringfügiger Wassereindrang trotz eingelegtem Quellband (rechts, roter Pfeil)

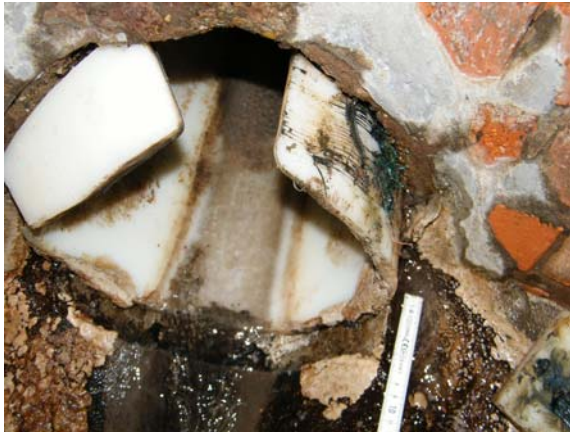
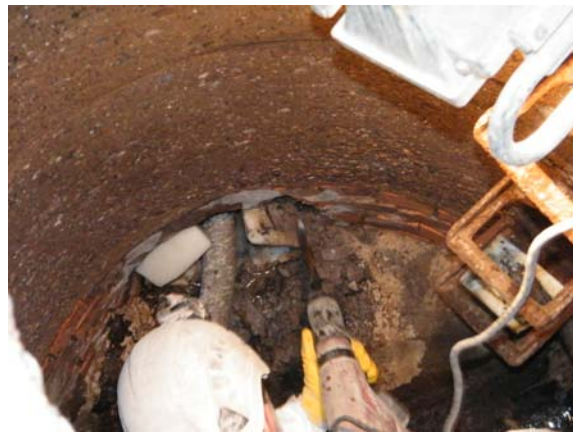
Bild 74 Hervorstehender PE-Liner mit Wassereindrang aus Ringraum (links, siehe Zollstock), Aufstemmen des Ringraums für die Aufnahme einer Stopfmörtel-Packung (rechts)

Eine weitere Möglichkeit der Abdichtung des wasserführenden Ringraums von Linern – hier am Beispiel eines PE-Liners – kann durch Einbringen einer Mörtelpackung in den etwa zwei Zentimeter tief aufgestemmtten Ringraum erfolgen. Die Ausgangssituation kann Bild 74, links, entnommen werden. Weitere Arbeitsschritte finden sich in den nachfolgenden Bildern.

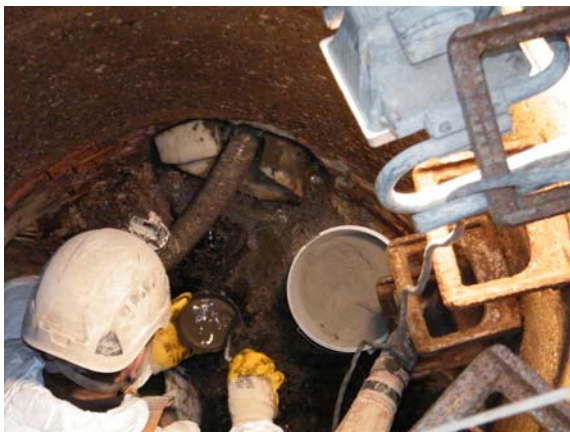
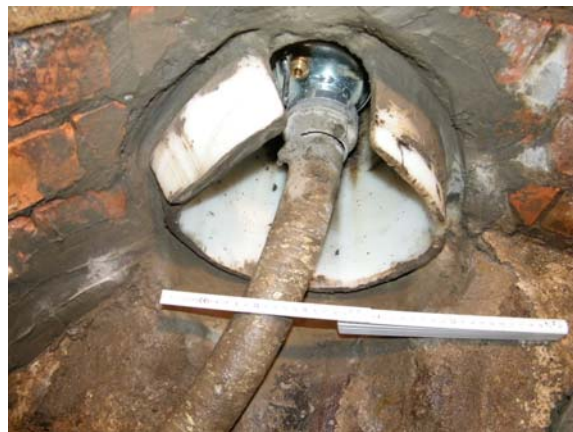
Bild 75 Anbindung des PE-Liners mit einem schnell abbindendem Stopfmörtel (links) und abgedichteter Ringraum des PE-Liners (rechts)

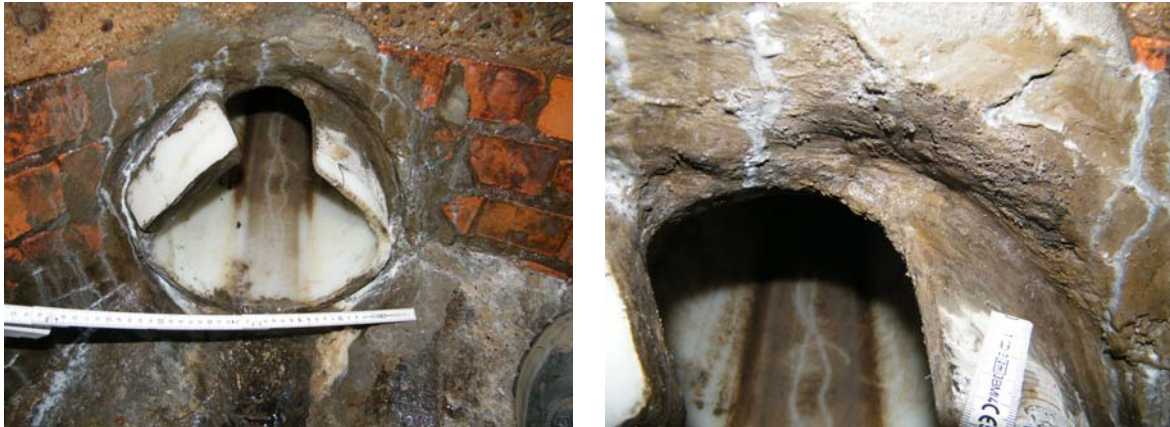
Die vier Tage später durchgeführte Nachkontrolle des abgedichteten PE-Liners zeigte keinen Wassereindrang im unmittelbaren Einbindebereich. Jedoch infiltrierte Grundwasser in den Schacht durch die Fuge zwischen Beton und Mauerwerk sowie flächig durch die Fugen des Mauerwerks (vgl. Bild 76).

Bild 76 Nachkontrolle des mit Stopfmörtel erfolgreich abgedichteten Ringraums eines PE-Liners in der Gesamtansicht (links) und im Detail am Liner-Scheitel (rechts)

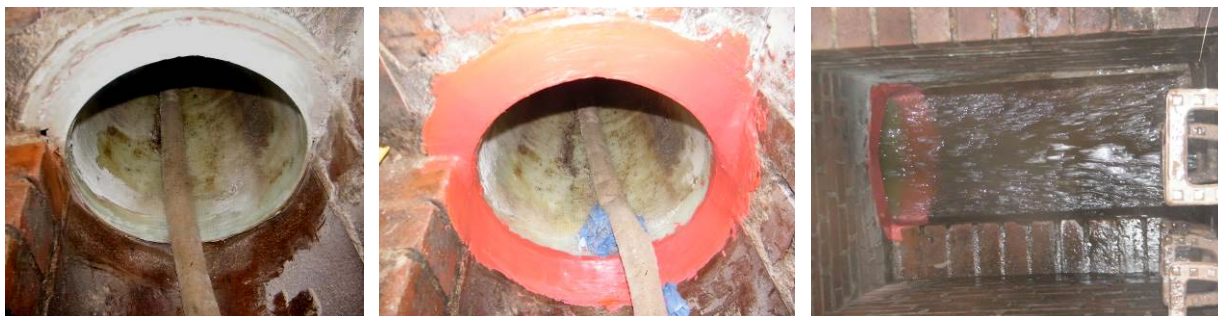
Bild 77 *Gesäubertes Anschlussbereich mit entgratetem Liner vor der Verspachtelung mit Harz 8 (links), vollständig verspachtelter Anschlussbereich während der Aushärtezeit (mittig) und nach ca. einer Stunde Aushärtezeit mit Wasserbelastung (rechts)*

Etwa 18 Monate nach der Anbindung des Schlauchliners mit Harz 8 erfolgte die Nachuntersuchung: Oberhalb der Wasserlinie war erkennbar, dass das Material in gleicher Weise am Liner und Schacht haftete wie am Tag der Anbindungsausführung (vgl. Bild 77f). Unterhalb der Wasserlinie war der Zustand nicht eindeutig feststellbar, auch wenn in kurzen Momenten mit Klarwasserabfluss keine Auffälligkeiten an der Anbindung erkannt werden konnten. Lediglich am Übergangsbereich von Berme, Gerinne und linker Kämpferseite des Lineranschlusses löste sich das Harz ab (vgl. Bild 78, rechts).

Ein Zollstock konnte hier ca. vier Zentimeter tief eingebracht werden. Eine Undichtigkeit bzw. infiltrierendes Wasser konnte hier jedoch nicht festgestellt werden.

Die Ausgangssituation stellt sich wie folgt dar: Wie in Bild 77 (links) zu sehen ist, ragt der Schlauchliner am Ablauf in einen gemauerten Schacht mit einem Steinzeuggerinne. Um den vollständigen Liner-Rohrumfang anbinden zu können, wurde eine Durchlaufblase in den Zulauf gesetzt. Auf diese Weise war sicher gestellt, dass die Arbeiten am Anbindebereich im Trockenen und ohne eindringendes Grundwasser ausgeführt werden konnten. Im Wesentlichen wurden die vorgesehenen Auftragsbereiche mit Tüchern getrocknet, der Liner angeraut und die Schleifrückstände anschließend wiederum mit Tüchern weggewischt. Das mittels druckluftbetriebenen Statikmischer (siehe hierzu auch Abschnitt 3.3.1.4) hergestellte Harz wurde von dem Mitarbeiter der Sanierungsfirma von Hand bzw. mit einer Kelle auf den Anschlussbereich gedrückt und geglättet. Das Ergebnis kann Bild 77 (mittig) entnommen werden. Nach einer Aushärtezeit von etwa einer Stunde wurde der Schacht wieder in Betrieb genommen und die Absperrblase aus dem Zulauf entfernt (vgl. Bild 77, rechts).

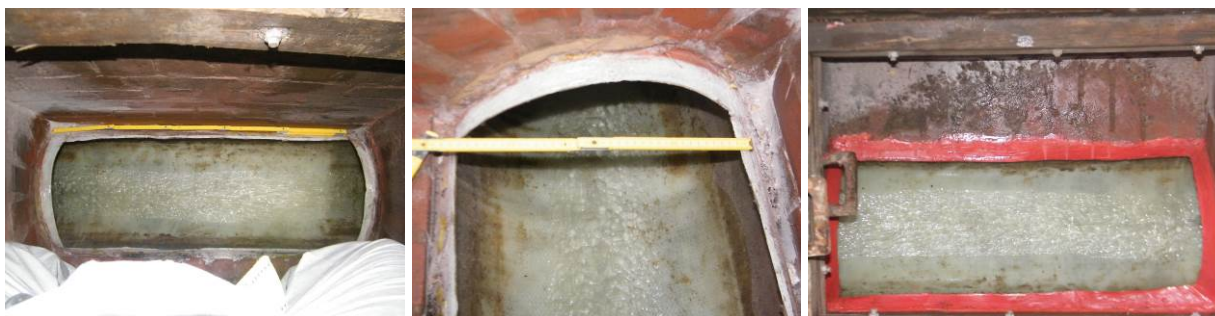
Bild 79 Durchlaufender und geöffneter Liner im Schachtgerinne (links) und Detailaufnahme des Rohranschlussbereichs (mittig); Anbindung der Kontaktflächen des Liners mit den Schacht- und Gerinnewandungen (rechts)

Ein weiterer Anwendungsfall von Harz 8 besteht in der Anbindung eines durchlaufenden Schlauchliners an Gerinne und/oder Berme sowie der Scheitelhalbschalen an Zu- und Ablauf des Schachtes (vgl. Bild 79). Als Ausgangssituation stellt sich der geöffnete Liner wie folgt dar: Mit den Bermen bildet der aufgeschnittene und etwa zwei bis drei Zentimeter überstehende Liner eine v-förmige Öffnung, in die das Harz eingebracht werden kann. Im Bereich von Zu-/Ablauf steht der Liner (Scheitelhalbschale)

ebenfalls etwa zwei bis drei Zentimeter hervor und bietet somit ebenfalls die Möglichkeit für das Harz, flächig anhaften zu können.

Auch in diesem Fall sorgte die Sanierungsfirma für einen aufgerauten, sauberen und trockenen Untergrund, darüber hinaus war kein Wassereindrang vorhanden. Nach Aussage des Netzbetreibers ist das auf die vergleichsweise regenarme Zeit vor der Sanierung mit geringem Fremdwasseranfall zurückzuführen. Das Harz wurde wiederum händisch mit einer Kelle in die o. g. Bereiche eingedrückt und anschließend geglättet. Der Wasserfluss im Kanal ist während der Arbeiten nicht unterbunden worden.

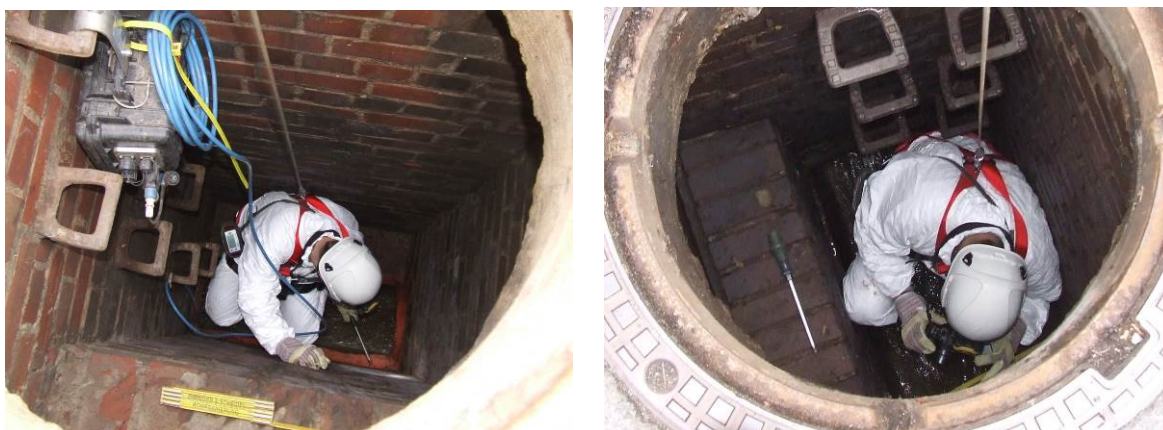
Nach ca. 18 Monaten wurde diese Liner-Schacht-Anbindung erneut untersucht. Diese Nachuntersuchung – bestehend aus optischer und akustischer Inspektion (vgl. Bild 80) – zeigte keine Auffälligkeiten.

Bild 80 Abklopfen des Harzes mit einem Schraubendreher (links) und Dokumentieren des Sanierungszustandes (rechts)

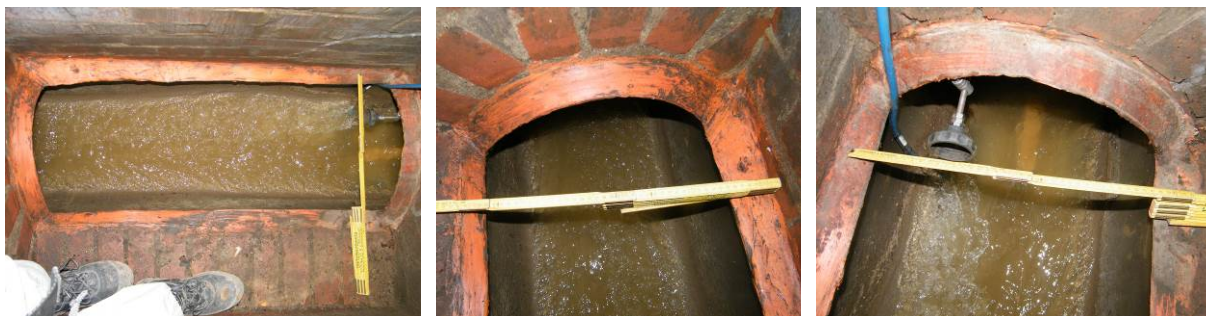
Der Liner war immer noch vollständig mit Harz umgeben und ohne Wassereindrang an die Bermen- und Schachtwandung angebunden.

Bild 81 Nachuntersuchung des mit Harz 8 angebondenen Liners im Schachtgerinne (links) und Detailaufnahmen der Rohranschlussbereiche (mittig und rechts)

Ein Abklopfen des Harzes mit einem metallischen Gegenstand (Schraubendreher) zeigte keine Ablösung oder Hohllagen des Harzes (vgl. Bild 81).

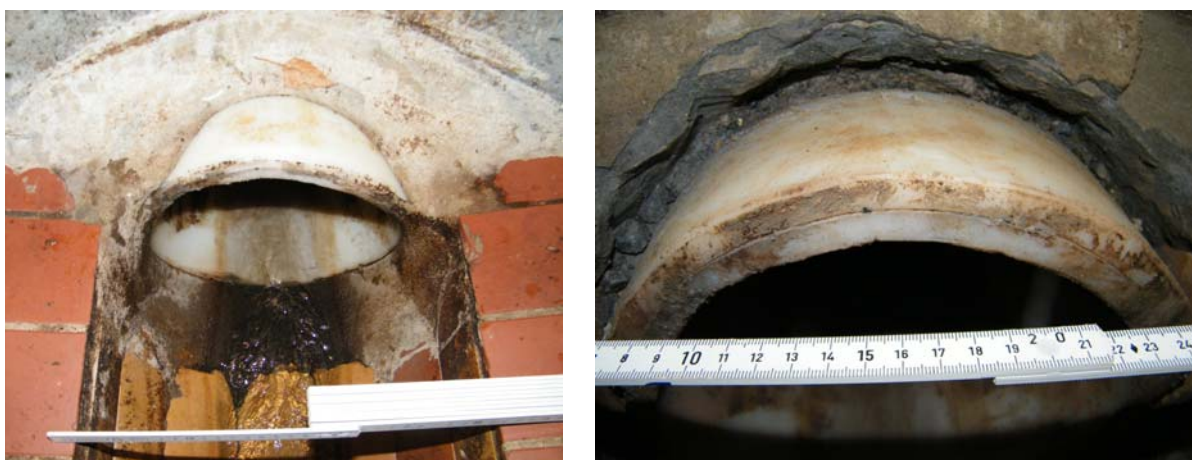
Ein PE-Liner wurde in die Haltung eingebaut und ragte etwa 15 Zentimeter in den Schacht hinein. Der Anschlussbereich des Liners mit dem Schacht wurde mit einem Zementmörtel (Produkt ist nicht weiter bekannt), wie in Bild 82 dargestellt, ausgeführt und stellt somit die Ausgangssituation für die nachfolgende Anbindung mit dem Harz 8 dar. Ein geringer Spalt zwischen Mörtel und der Liner-Außenseite ist vorhanden.

Bild 82 Ausgangs- und Anschlusssituation des mit Mörtel umgebenen PE-Liners (links); weggestemmter Mörtel und hergestellte Ringnut zwischen Mörtel und PE-Liner (rechts)

Nach Aussage des vor Ort anwesenden Materialherstellers kann mit dem Harz, sofern es als Packung in die Nut zwischen Liner und „Altwandung“ eingedrückt wird (vgl. dazu Bild 82), auch der Ringraum eines Liners aus PE dauerhaft abgedichtet werden. Zwingende Voraussetzung hier ist jedoch, dass kein drückendes Wasser zum Zeitpunkt der Aufbringung des Harzes vorhanden ist. Das war hier zum Zeitpunkt der Arbeitsausführung nicht der Fall. Jedoch zeigt ein Vergleich mit Bild 74, links, das Wasser zumindest am Tiefpunkt dieser Haltung ansteht. Der hier mittels Harz 8 angebundene PE-Liner liegt am Hochpunkt der Haltung.

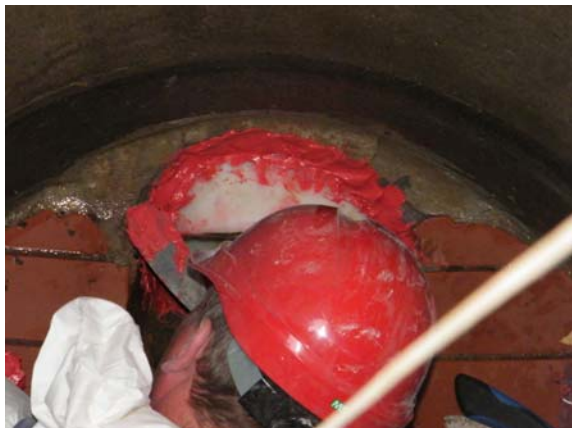
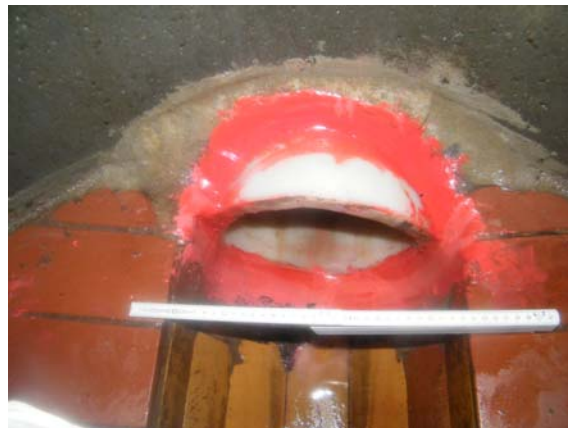
Nach etwa einer halben Stunde Härtezeit des Harzes konnte der Schacht wieder in Betrieb genommen und die Rohreinbindung mit Abwasser belastet werden. Das Harz war zu diesem Zeitpunkt nicht ausreagiert und somit von plastischer Konsistenz – es konnte mit einem Finger eingedrückt werden.

Bild 83 Anbinden des PE-Liners an den Schacht mit Harz 8 durch den Materialhersteller (links); optisches Erscheinungsbild der Anbindung unmittelbar nach Fertigstellung (rechts)

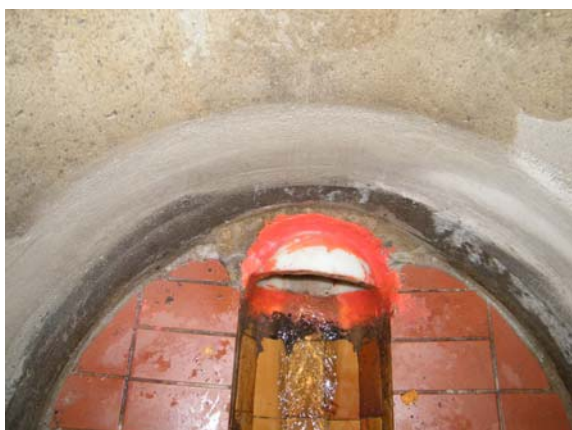
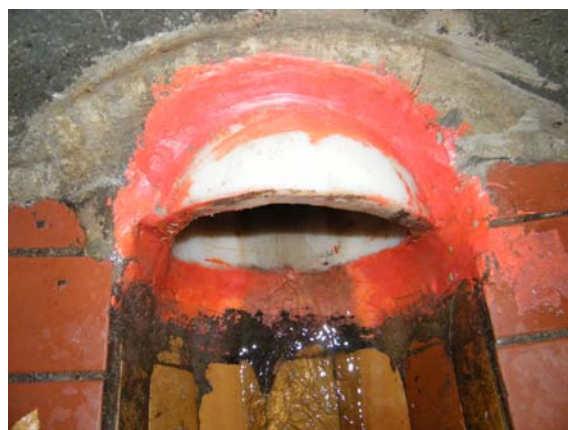
Bild 84 Kontrolle der Anbindung des PE-Liners nach vier Tagen, Ansicht im Schacht (links) und im Detail (rechts)

Bei einer Kontrolle nach vier Tagen war die Anbindung des PE-Liners an die Schachtwandung mit dem Harz 8 ohne Auffälligkeiten. Dies zeigt auch der Vergleich von Bild 83 und Bild 84 (jeweils rechts). Die Aushärtung des Harzes war offensichtlich weiter voran geschritten, es konnte mit einem Finger nicht mehr verformt bzw. eingedrückt werden.

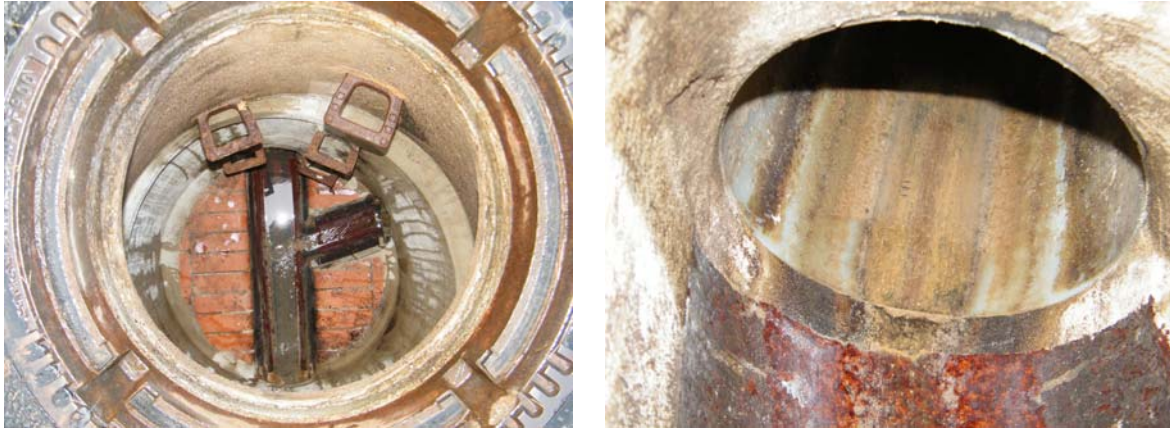
Bild 85 Schacht vor dem Einbau der DEIV-Muffen im Zu- und Ablauf des Hauptgerinnes (links), exemplarische Ansicht eines Anbindebereichs (rechts)

Packer gewickelt. Im Anschluss wird der Packer in den trockenen, gereinigten sowie ggf. zuvor angerauten Rohr-Einbindungsbereich gesetzt und aufgestellt. Bild 85 zeigt die Ausgangssituation in dem für die Anbindungsarbeiten ausgewählten Schacht.

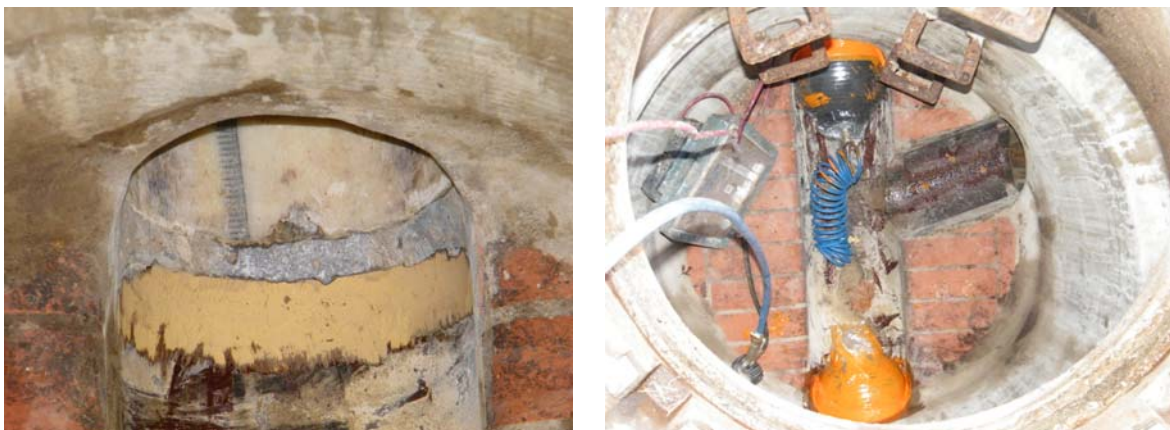
Bild 86 Angerautes Gerinne aus Steinzeug, sauber und trocken (links); eingesetzte und mit Packern aufgestellte Muffen im Zu- und Ablauf (rechts)

Nach Aussage des vor Ort anwesenden Materialherstellers kann die DEIV-Muffe auch als Handlaminat ohne Verwendung eines Packers eingebaut werden. Diese Vorgehensweise ermöglicht somit auch den Einbau bspw. in Eiprofilen. Zwingend erforderlich für den Einbau ist Trockenheit und ggf. das Unterbinden von Grundwasserzufluss an der Reparaturstelle. Beides war zum Zeitpunkt der Arbeitsausführung gegeben.

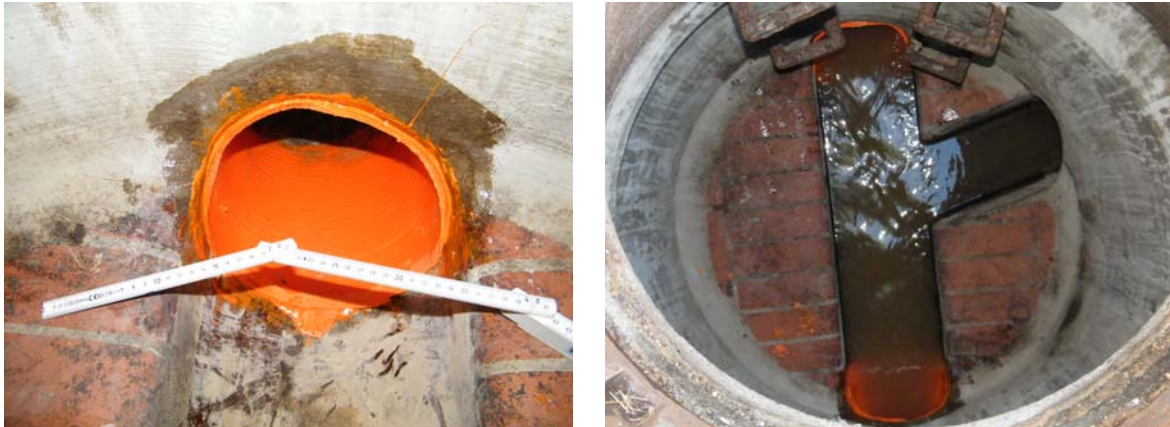
Bild 87 Ansicht der DEIV-Muffe unmittelbar vor (links) und nach der Inbetriebnahme des Schachtes (rechts)

Bevor die mit Harz getränkten Vliese in den Rohranbindungen mit den Packern aufgestellt werden, werden mineralische Untergründe (z. B. Mörtel, Steinzeug, etc.) mit einer Grundierung zur Verbesserung des Haftgrundes eingestrichen (dunkler Bereich oberhalb der orangefarbenen Muffe, siehe Bild 87, links). Bild 87, rechts, zeigt den Schacht in Betrieb etwa eine Stunde nach dem Setzen der Packer.

Zuvor hatte der Monteur die lichte Weite der Stutzen kontrolliert und in das Rohr hängendes Material mit einem Messer entfernt. Anschließend rampte er den Übergang von Schachtgerinne (Sohle) und neuer Lineranbindung durch Verstreichen von Harz an (vgl. Bild 87, links).

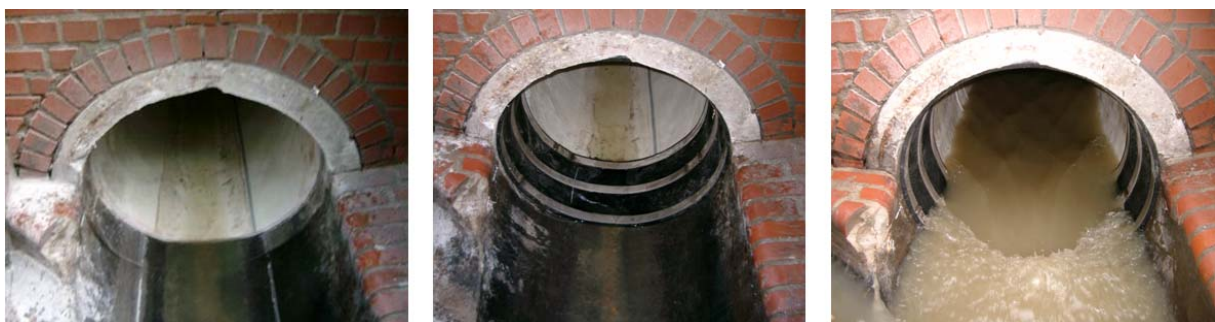
Bild 88 Abwasserfreier Schacht und bereits zurück geschnittener Schlauchliner (links) mit eingesetzter Manschette (mittig) sowie Lineranbindung mittels Manschette in Betrieb (rechts)

Zu erkennen ist hier, dass der Manschettenrand weitgehend bündig am Rohr anliegt. Diese Einbausituation sowie das Strömungsbild des Abflusses können als Dokumentation der Ausgangssituation festgehalten werden.

- Unterbinden des Abwasserflusses,
- Zurückschneiden des Liners in das Rohr hinein (vgl. Bild 88, links),
- Einsetzen der Manschette (vgl. Bild 88, mittig) und
- Inbetriebnahme des Schachtes (vgl. Bild 88, rechts).

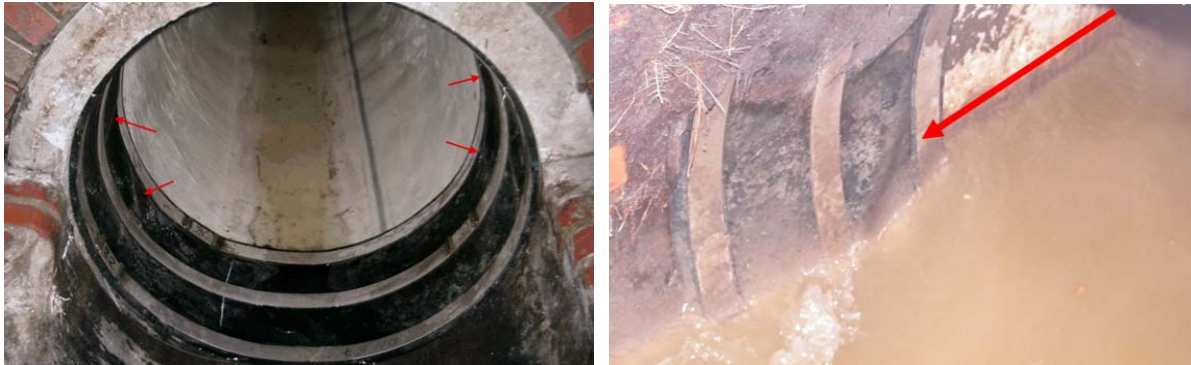
Bild 89 Ansicht der Manschette nach Einbau mit geringfügigen Deformationen (vgl. rote Pfeile, links) und Kontrolle des Zustands etwa 8 Jahre nach Einbau mit wieder erkennbarer, geringfügiger Deformation (roter Pfeil, rechts)

Im Ergebnis zeigt Bild 89, rechts, eine geringfügige Vorwölbung der Manschette. Diese war jedoch auch schon unmittelbar nach dem Einbau vorhanden (vgl. Bild 89, links). Nach Aussage des Netzbetreibers und des Monteurs können diese Beulen entstehen, wenn die Ringe nacheinander aufgespannt werden. Bei der Nachkontrolle zeigten sich keine Auffälligkeiten an diesen Vorwölbungen.

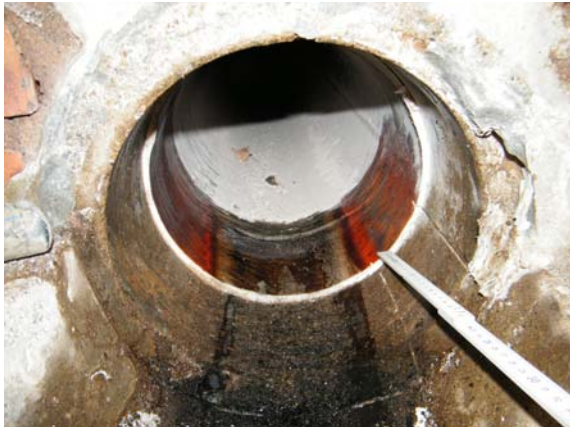
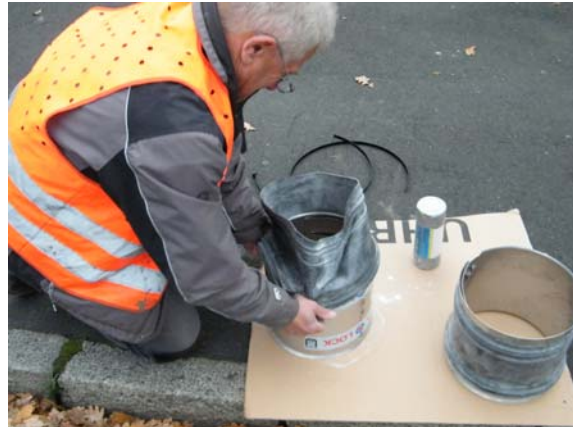
Bild 90 Für einen Manschetten-Einsatz vorbereiteter Bereich mit etwa 14 Zentimeter zurückgeschnittenem Nadelfilzliner (links); Vorbereitung der Spannhülse und Einreiben der Gummi-Manschetten mit Talkum (rechts)

Für den Einbau der vorbereiteten Manschetten (vgl. Bild 91, links) werden die Liner in Abhängigkeit ihrer Nennweite zurückgeschnitten (vgl. Bild 90, links) und der Einbaubereich gesäubert. Im Anschluss daran wird die Manschette im Rohranbindebereich positioniert und mit dem mittels Druckluft aufgepumpten Packer (vgl. Bild 91, rechts) aufgestellt und dauerhaft fixiert.

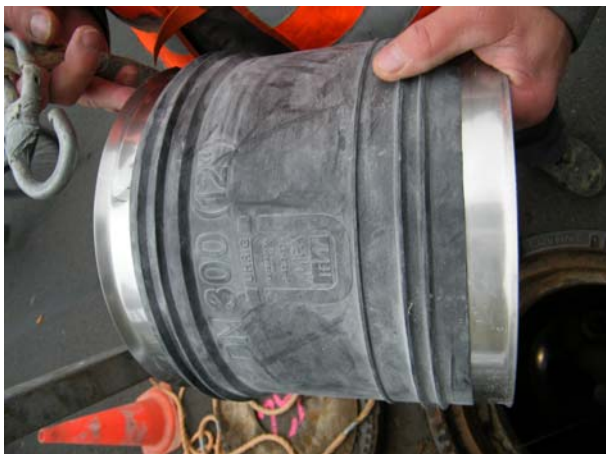
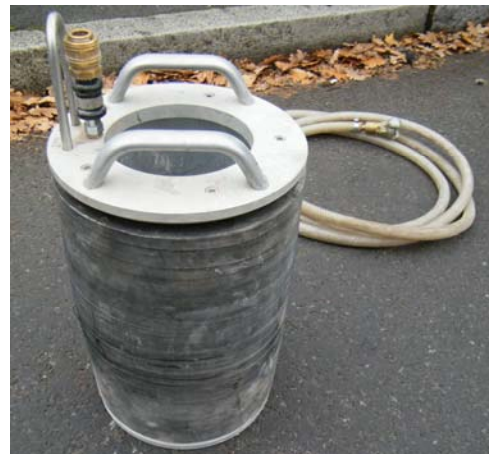
Bild 91 Für den Einbau vorbereitete Manschette (links) und Packer zum Aufstellen der Manschette im Kanal (rechts)

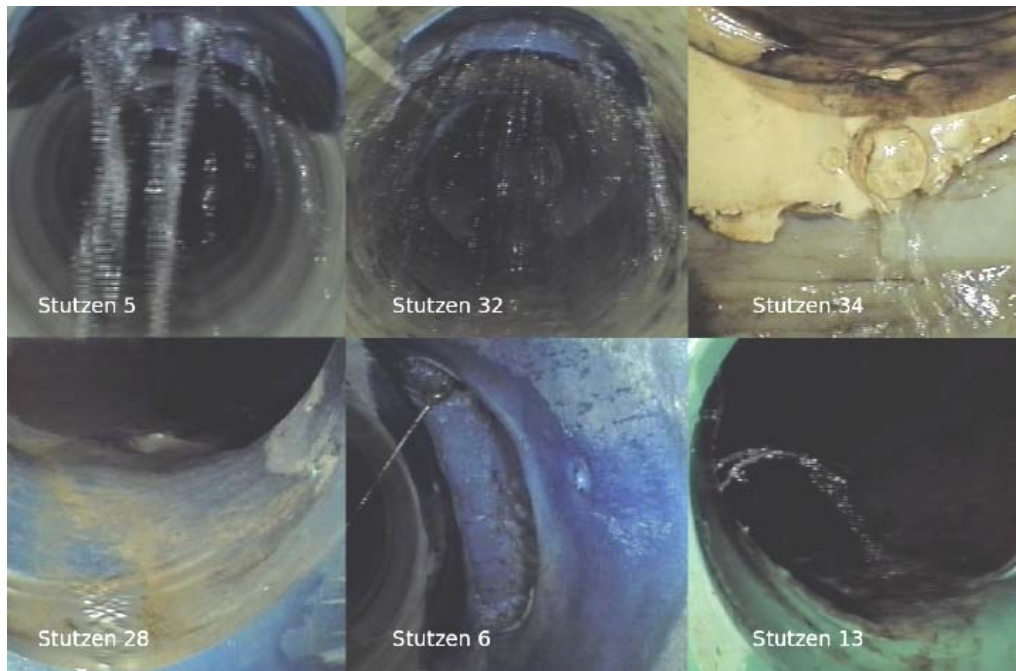
Die schadstellenspezifische Infiltration an den Leckstellen wurde mit Hilfe des Video- und Bildmaterials der am IKT durchgeführten Kamerabefahrungen qualitativ abgeschätzt. Diese Evaluation ergab insgesamt 11 Schadstellen. Diese wurden in drei Klassen - kleine, mittlere und große Schadstellen - eingeteilt. Bild 109 zeigt exemplarisch einige Infiltrationsbilder.

Bild 109 Bilder zur Klassifizierung der Infiltrationsmenge

Aus den Kamerabildern wurde abgeleitet, dass große Schadstellen (Stutzen 5) einen ca. 2-3 mal größeren Wasserandrang haben können als die mittleren Schadstellen (Stutzen 32 und 34). Dies bedeutet, dass Stutzen 5 für ca. 30 bis 40 % des gesamten Ausflusses verantwortlich ist. Wie schon erwähnt, sind diese Annahmen grobe qualitative Abschätzungen, die notwendig waren, da genaue quantitative Messungen der einzelnen Schadstellen nicht zur Verfügung standen. Aufgrund der geringen Infiltrationsmengen der als klein eingestuftten Schadstellen (Stutzen 6, 13 und 28) wurden diese in der Modellierung nicht berücksichtigt, da sie im Modell und anhand der verfügbaren Daten nicht adäquat modellierbar sind.

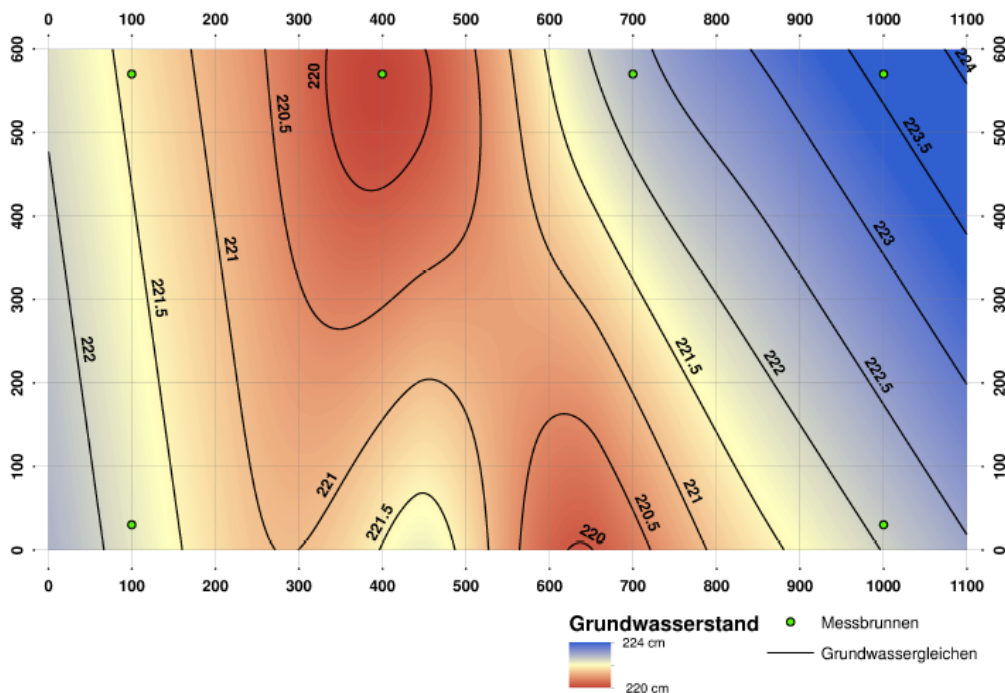
Bild 110 zeigt exemplarisch aus den Messdaten interpolierte Grundwasserstände im Horizontalschnitt des GVS. Deutlich zu erkennen ist die Grundwasserabsenkung über einer großen Leckstelle oben links, sowie die durch drei mittelgroße Schadstellen hervorgerufene Absenkung im unteren Bildbereich. Die Höhenlinien zeigen allerdings auch, dass es sich absolut nur um äußerst geringe Absenkungen von wenigen Zentimetern handelt. Damit herrschen trotz Einfluss der Leckagen auf den Grundwasserstand noch immer bautechnisch vergleichbare Bedingungen für sämtliche Stützsaugungen im Versuch.

Bild 110 Beispiel der räumlich interpolierten Grundwasserstände während der Grundwassermessungen

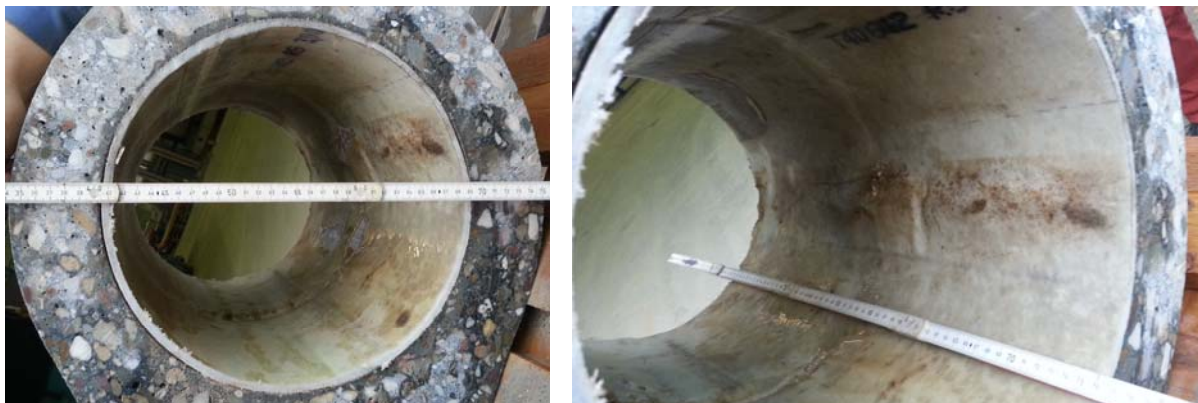
Zur Klärung der Ursachen für dieses lokale Einbeulen wurde die Versagensstelle nach Versuchsende durch Freilegen in Augenschein genommen. Festgestellt wurde, dass die Einbeulung direkt an einer Rohrverbindung lag (Bild 114). In diesem Bereich musste der simulierte Muffenspalt in Längsrichtung von etwa 3 cm vom Liner ohne Stützung überbrückt werden. In der direkten Rohrumgebung konnten keine Auffälligkeiten ausgemacht werden.

Bild 114 Rohrabschnitt mit Einbeulung mittig im rechten Kämpfer nach dem Heraussägen

Im Rahmen der Großversuche des Forschungsprojektes wurden Inliner in ein vorgeschädigtes Betonrohr eingebaut und anschließend mit einem Außenwasserdruck von 0,45 bar belastet. An einer Stelle des Nadelfilzliners kam es im Kämpferbereich zu einer erheblichen Einbeulung. Die Kombination folgender Einflüsse begünstigte anscheinend das Versagen des Liners:

- Der Umfangsspalt in der Rohrverbindung von ca. 30 mm wurde versuchsbedingt nicht verfüllt. Diesen Bereich musste der Liner ungestützt überbrücken.
- In der Rohrleitung befanden sich noch Sandreste. Vermutlich hierdurch entstanden lokale Deformationen im Liner und zudem riss der Preliner, wodurch es zu einer Verklebung mit dem Betonrohr kam.
- Die Wanddicke des Liners war im Bereich der Einbeulung etwa 0,1 bis 0,2 mm dünner als im Rest des Liners.
- Das E-Modul fiel lokal im Bereich der Beule unter den Sollwert ab.
- Die DSC-Analyse ergab eine nicht vollständige Aushärtung des Liners im Bereich der Einbeulung.

Zusammenfassend bleibt festzuhalten, dass offensichtlich eine Verknüpfung von zahlreichen Umständen zur Einbeulung des Liners geführt hatte. Hier sind sowohl das Material als auch die Umstände des Einbaus zu nennen. Diese Einschätzung wird auch dadurch unterstützt, dass ansonsten an gleich gearteten Rohrverbindungen keine Schäden erkennbar waren.

Für künftige Baumaßnahmen kann festgehalten werden, dass auf eine ausreichende Reinigung des Altrohres geachtet werden sollte, um lokale Deformationen und Beschädigungen des Preliners zu verhindern. Nicht zuletzt sollten große Längsspalte in den Muffenverbindungen und andere Rohrschäden im Vorfeld einer Linersanierung verschlossen oder überbrückt werden. Darüber hinaus empfiehlt es sich, die Entnahme und das Prüfen von Proben als wesentliches Qualitätssicherungswerkzeug.

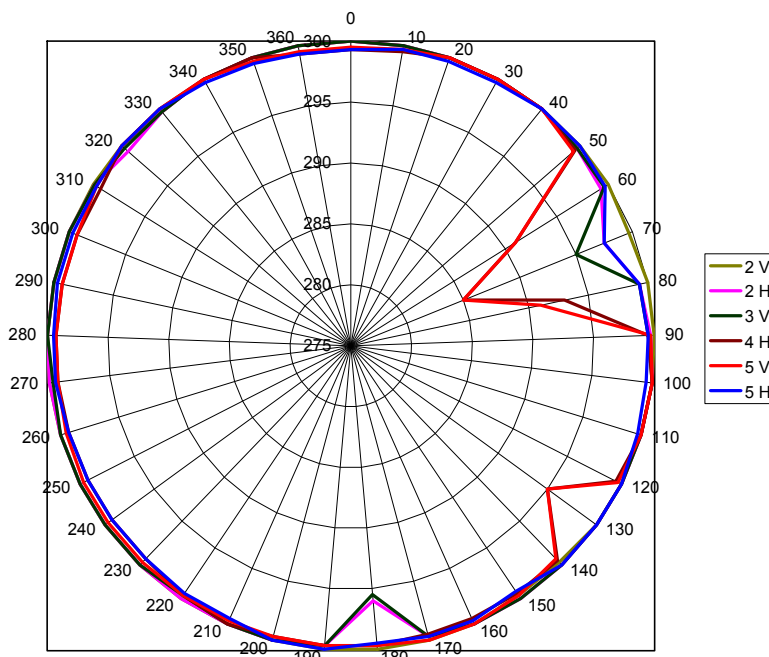
Eine Übersicht der gemessenen Werte für den Ringspalt ist Bild 117 zu entnehmen. Die Messpunkte 2V und 5H lagen im Randbereich der Ausbeulung. Im Bereich von den Messpunkten 4H und 5V war die Ausprägung der Beule nach dem Ausbau mit etwa 15 mm am größten (70°). Deutlich sind auch die lokalen Deformationen infolge von Verunreinigungen zwischen Liner und Betonrohr zu erkennen (130° und 180°)

Bild 117 Werte der Ringspaltvermessung

In der im Rahmen der Bauplanung durchgeführten statischen Berechnung wurden neben einem Außenwasserdruck von 0,5 bar auch Ringspalte von 0,8 mm und lokale Deformationen von 3 mm berücksichtigt. Somit liegen die gemessenen Ringspaltweiten durchaus im Rahmen der Vorberechnung. Die lokalen Deformationen von bis zu 5 mm liegen jedoch darüber.
