## ***Vergleichende Prüfung der Qualität von Reparaturverfahren für Hauptkanäle (IKT-Warentest)***

*Az. IV-9-041 105 0320, Vergabe-Nr. 06/181*

### ***Kurzfassung***

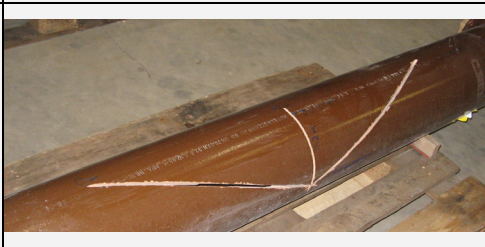
<ul style="list-style-type: none"> <li>➤ vom Kämpfer ausgehende Rissverzweigung</li> <li>➤ Ausdehnung ca. 100 x 20 cm</li> </ul>
3

- Reparatur von je drei Schadensbildern in Teststrecken aus Steinzeugrohren DN 200 und DN 300 (ummantelt) sowie Betonrohren DN 300 und DN 600 (frei liegend), sämtliche Rohre mit Fettablagerungen,
- Schadensbilder in Steinzeug: 1) Ausbruch 20x20 cm, 2) ausgedehnte Rissverzweigung über ca. 1 m Länge, 3) undichte Muffe mit Scheitelriss und Ausbruch (d = 5 cm),
- Schadensbilder in Beton: 1) Querriss, 2) Längsriss in Kämpfer und Scheitel vom Spitzende ausgehend (l = ca. 1 m), 3) undichte Muffe mit Scheitelriss und Ausbruch (d = 5 cm).

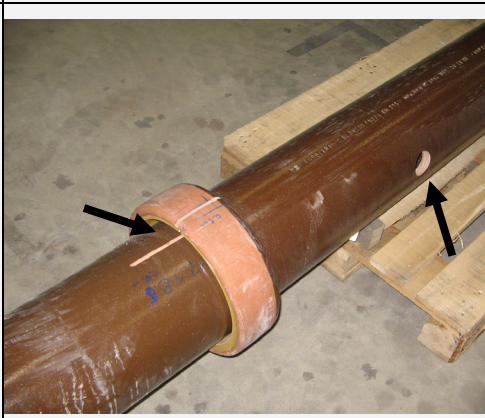
<ul style="list-style-type: none"> <li>➤ über die Rohrverbindung fortgesetzter Längsriss im Rohrscheitel, Gesamtlänge ca. 20 cm</li> <li>➤ undichte Muffe (Entfernung der Dichtung)</li> <li>➤ seitlicher Ausbruch im Abstand von ca. 50 cm von der Muffe, 5 cm Durchmesser</li> </ul>

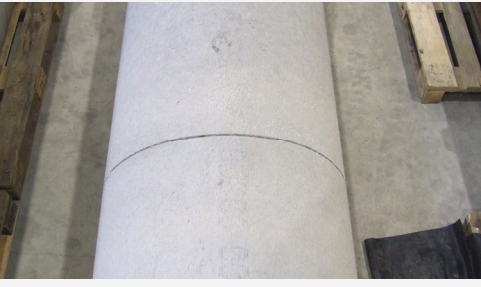
<ul style="list-style-type: none"> <li>➤ Querriss in Rohrmitte bis unter beide Kämpfer</li> </ul>
2

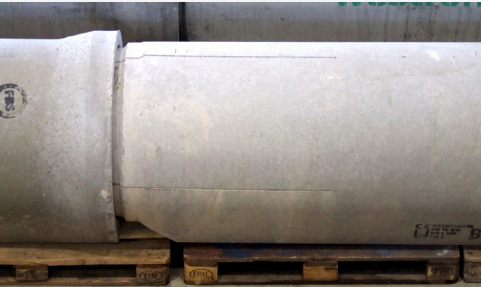
<ul style="list-style-type: none"> <li>➤ von der Muffe ausgehender Längsriss im Rohrscheitel, Länge ca. 100 cm</li> <li>➤ von der Muffe ausgehender Längsriss im Kämpfer, Länge ca. 100 cm</li> <li>➤ zusätzlich für Beton DN 300: undichte Muffe (Entfernung der Dichtung)</li> </ul>
3

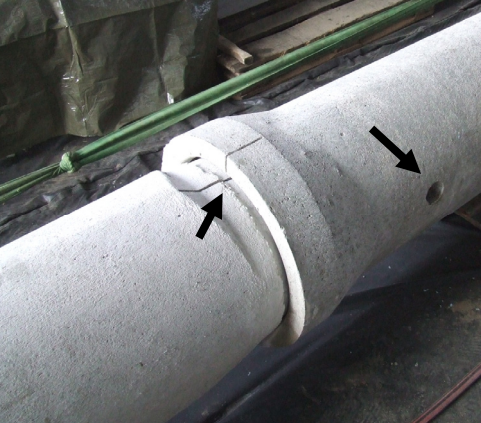
<ul style="list-style-type: none"> <li>➤ über die Rohrverbindung fortgesetzter Längsriss im Rohrscheitel, Gesamtlänge ca. 20 cm</li> <li>➤ undichte Muffe (Entfernung der Dichtung)</li> <li>➤ seitlicher Ausbruch im Abstand von ca. 50 cm von der Muffe, 5 cm Durchmesser</li> </ul>

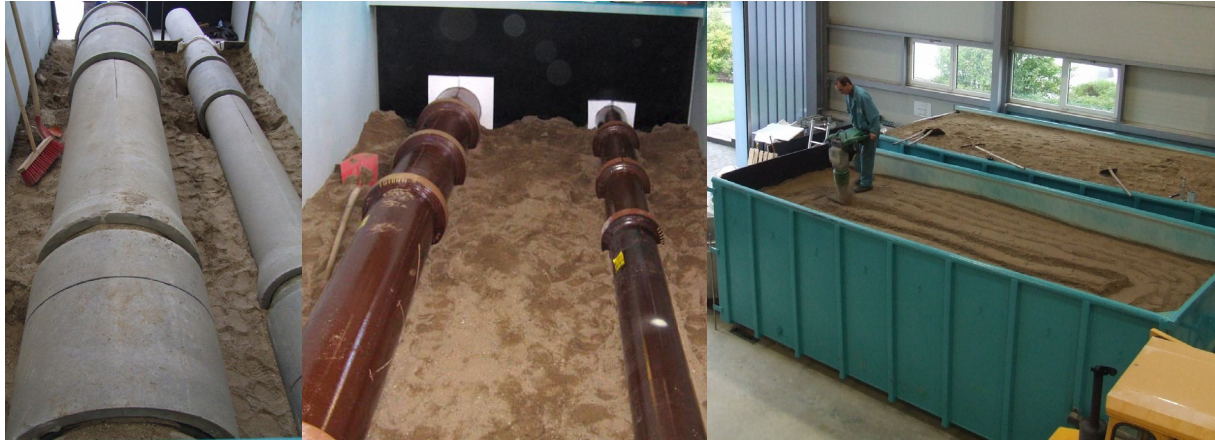
Die Teststrecken für die Injektions- bzw. Spachtel-/Verpressverfahren wurden in Stahlcontainern mit Sandüberdeckung eingebaut, da bei diesen Verfahren teils gezielt Harz in das umliegende Erdreich gepresst wird und unter Einschluss des Bodens aushärtet.

Abb. 1: Teststreckenaufbau für die Injektions- und Spachtel-/Verpressverfahren

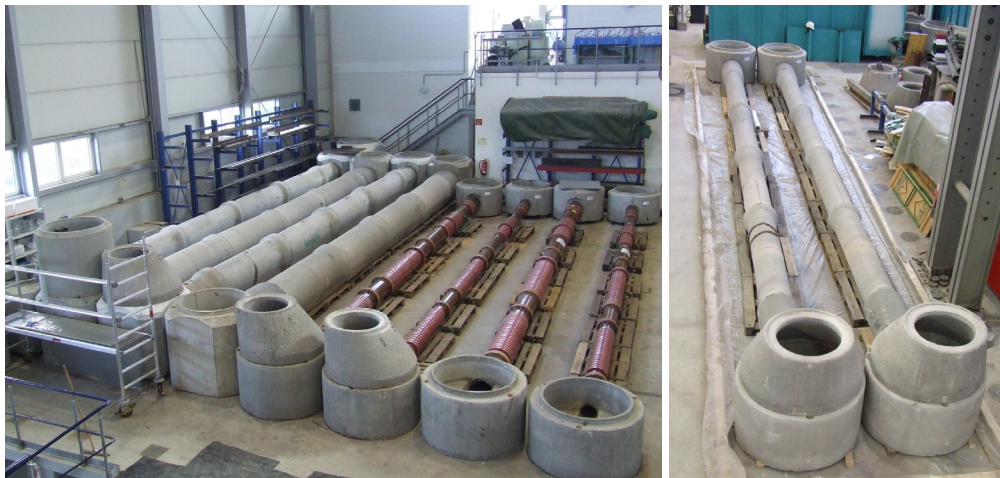
Bei den Kurzlinern und Innenmanschetten, bei denen der Boden nicht Bestandteil des Sanierungsergebnisses ist, wurden die Teststrecken auf dem Hallenboden aufgelagert. Die Beton-teststrecken wurden komplett freiliegend aufgebaut und somit die Situation „gestörte Rohrbettung“ mit fehlendem anstehenden Boden simuliert. Bei den Steinzeugstrecken wurde die Situation „intakte Rohrbettung“ durch eine mit FE-Modellen berechnete Ummantelung im Bereich der Schadstellen aus EPDM-Gummimatten und Stahlbändern nachgebildet. Im Fall einer Scherbenbildung durch den Innendruck des Sanierungspackers soll die Ummantelung radiale Verschiebungen nach außen zulassen, wie es der Bettungswirkung eines Rohr-Boden-Systems entspräche.

Abb. 2: Teststreckenaufbau für die Innenmanschetten und Kurzliner
